**PROTOKÓŁ NR 4/2019****KONTROLI OKRESOWEJ ROCZNEJ  
OBIEKTU MOSTOWEGO**

wykonanej zgodnie z wymogami art. 62 ust 1 i 2 ustawy Prawo budowlane

| Dane identyfikacyjne obiektu | | | Orientacyjna lokalizacja obiektu |
|---|---|---|---|
| 1 | Numer ewidencyjny ( JNI) | 30001103 | |
| 7 | Rodzaj i nazwa przeszkody | potok Rydułtowski | |

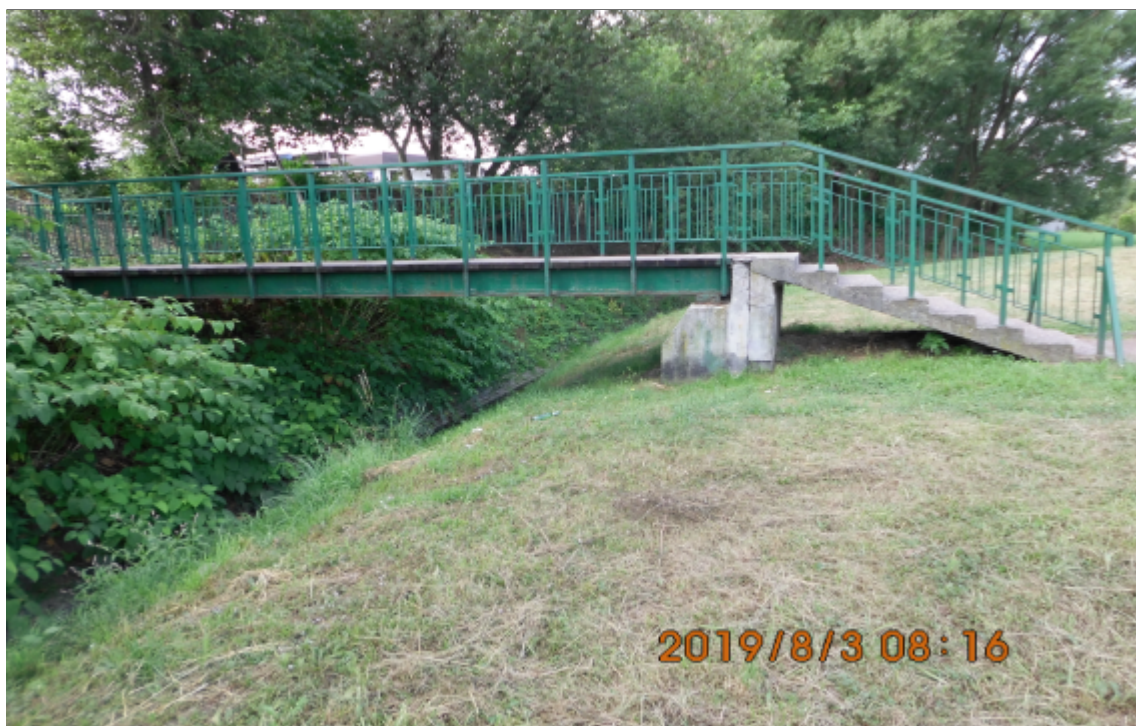
Zdjęcie nr 3.1 Widok ogólny kładki od strony wschodniej

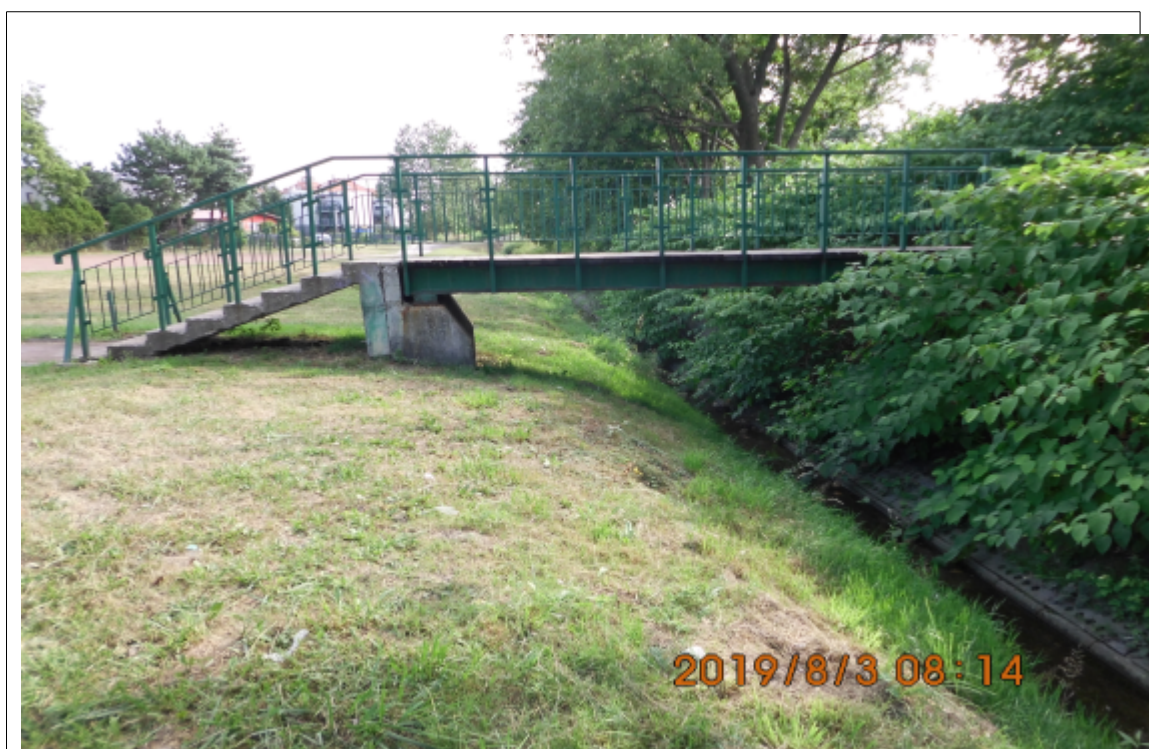
Zdjęcie nr 3.2 : Widok ogólny kładki od strony zachodniej

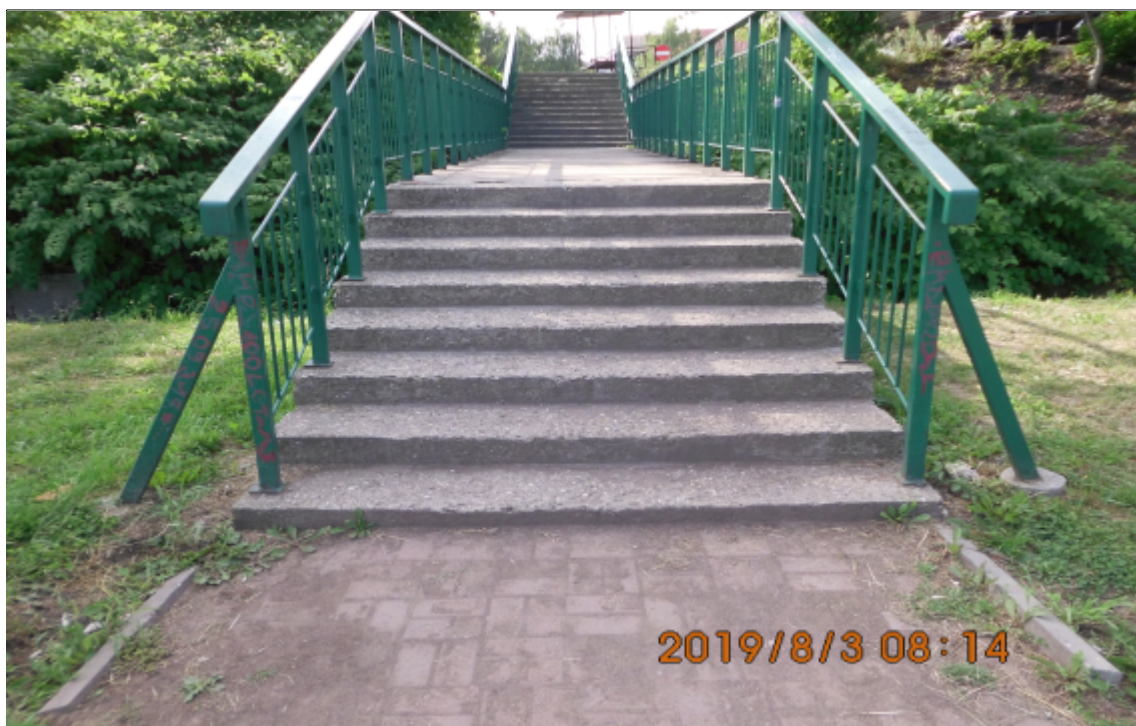
| Dostępność dla osób niepełnosprawnych | Obiekt nie jest dostępny dla osób niepełnosprawnych, brak jest podjazdów z obu stron | Rozważyć możliwość wykonania podjazdów z obu stron kładki | 3.3, 3.9 |

Zdjęcie nr 3.3: Wejście na kładkę od strony południowej

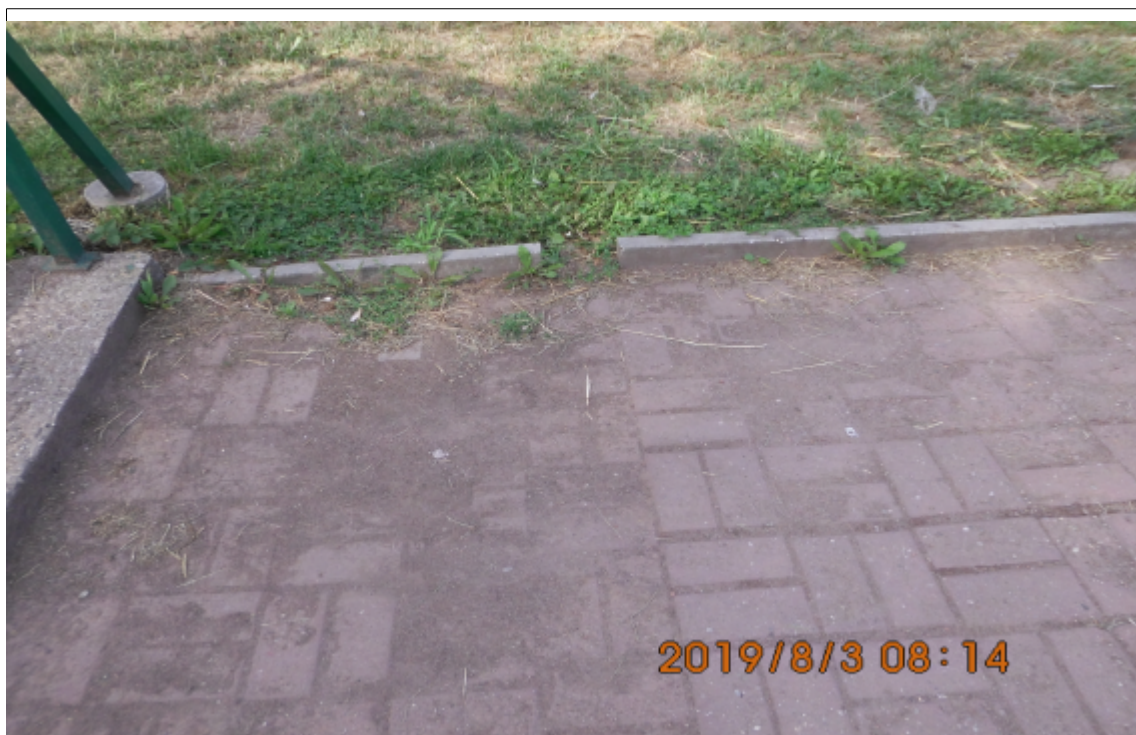
Obiekt mostowy jest kładką dla pieszych nad potokiem Rydułtowskim w pobliżu ul. Jagiellońskiej. Konstrukcja kładki jest wolnopodparta jednoprzęsłowa i składa się z dwu dźwigarów stalowych dwuteowych o wysokości 300 mm stężonych poprzecznie. Pomost kładki jest wykonany z bali drewnianych. Balustrady są stalowe i mają wysokość 112 cm. Konstrukcja nośna kładki jest wsparta na przyczółkach betonowych monolitycznych. Z obu stron kładki wykonano biegi schodowe. Brak jest podjazdu dla osób niepełnosprawnych. Potok pod mostem jest uregulowany. Konstrukcja kładki jest w stanie dostatecznym. Stalowa konstrukcja nośna jest miejscowo skorodowana i wymaga naprawy oraz konserwacji antykorozyjnej. Pomost z bali wymaga impregnacji i wymiany części bali. Chodnik prowadzący do niższych stopni jest nieco zaniżony co powoduje powstanie kałuży przed schodami. Schody wymagają miejscowej naprawy.

Zdjęcie nr 3.4 : Miejsce powstawania zastoiska wody przed stopniami od strony północnej

| Lp | Element | Wyszczególnienie rodzaju prac | Tryb wykonania | Jednostka miary | Szacunkowa liczba jednostek | Cena jednostkowa | Wartość robót |
|---|---|---|---|---|---|---|---|
| 22 | Chodnik | Podniesienie chodnika przy dolnych schodach | 2 m2 | | 6 | 100 | 600,00 zł |

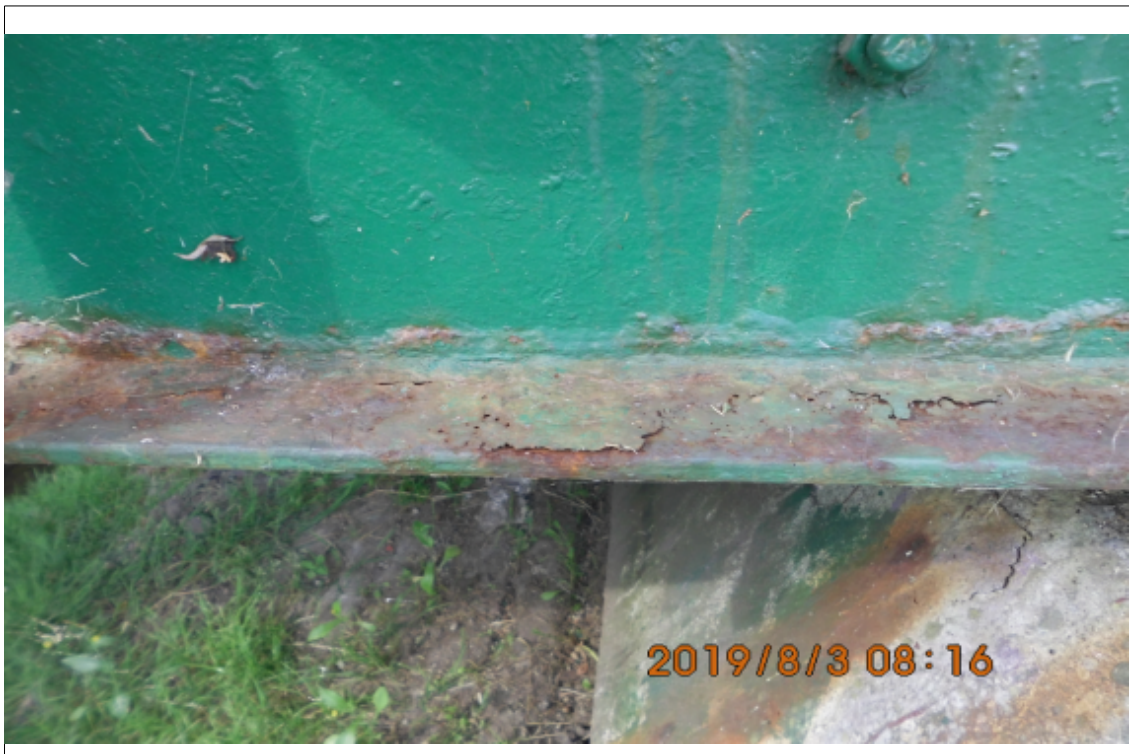
| Rodzaj elementu | Stan elementu | Zalecenia | Nr zdjęcia |
|---|---|---|---|
| Konstrukcja nośna | Dwa dźwigary stalowe teowe wys. 300 mm stężone poprzecznie. Jedno stężenie jest całkowicie skorodowane i wymaga wymiany. | Naprawić i zakonserwować antykorozyjnie | 3.1, 3.5, 3.6, 3.7 |

| 1.3 Ocena stanu technicznego obiektu- wg instrukcji GDDKiA | | | | | | | | | | Ekspertyza | | |
|---|---|---|---|--|--|--|--|--|--|---|---|---|
| 10 | Konstr. dźwigarów głównych | AS | KS | | | | | | | 3 | nie | |

Zdjęcie nr 3.5 : Korozja dźwigara konstrukcji nośnej

| Lp | Element | Wyszczególnienie rodzaju prac | Tryb wykonania | Jednostka miary | Szacunkowa liczba jednostek | Cena jednostkowa | Wartość robót |
|---|---|---|---|---|---|---|---|
| 10 | Konstrukcja dźwigarów głównych | Konserwacja antykorozyjna, naprawa poprzecznic | | m2 | 22 | 200 | 4 400,00 zł |

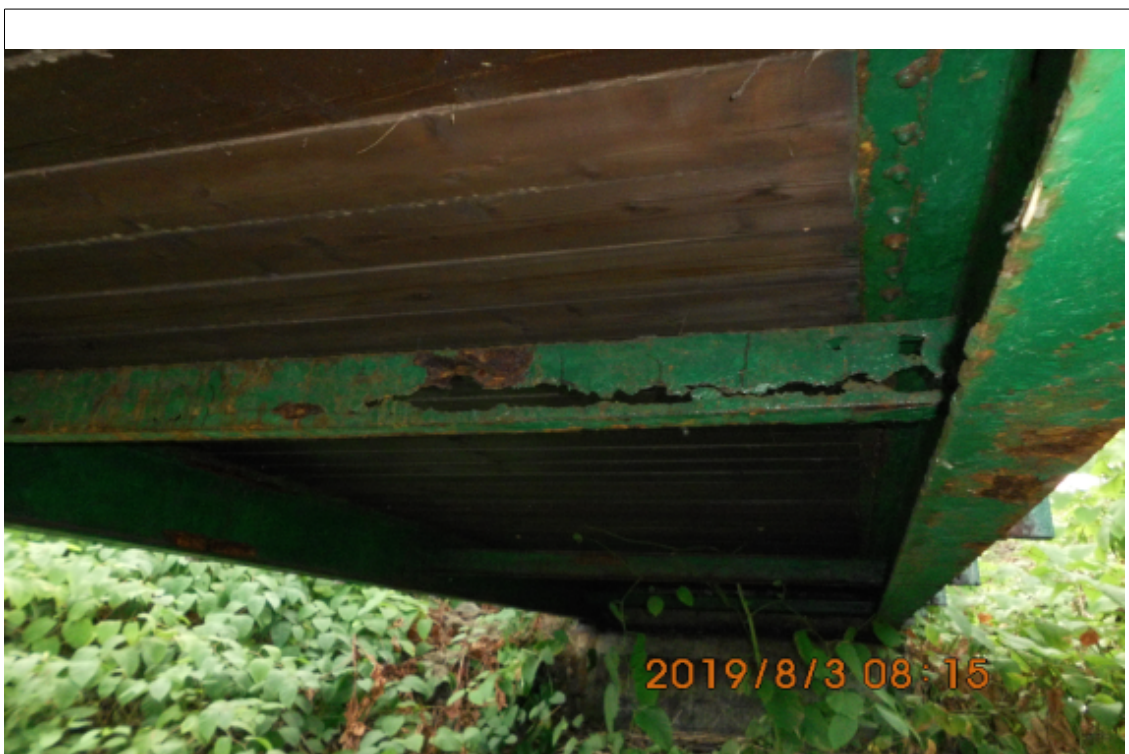
Zdjęcie nr 3.6 : Przesło kładki od spodu, Wymienić przerdzewiałe stężenie poprzeczne

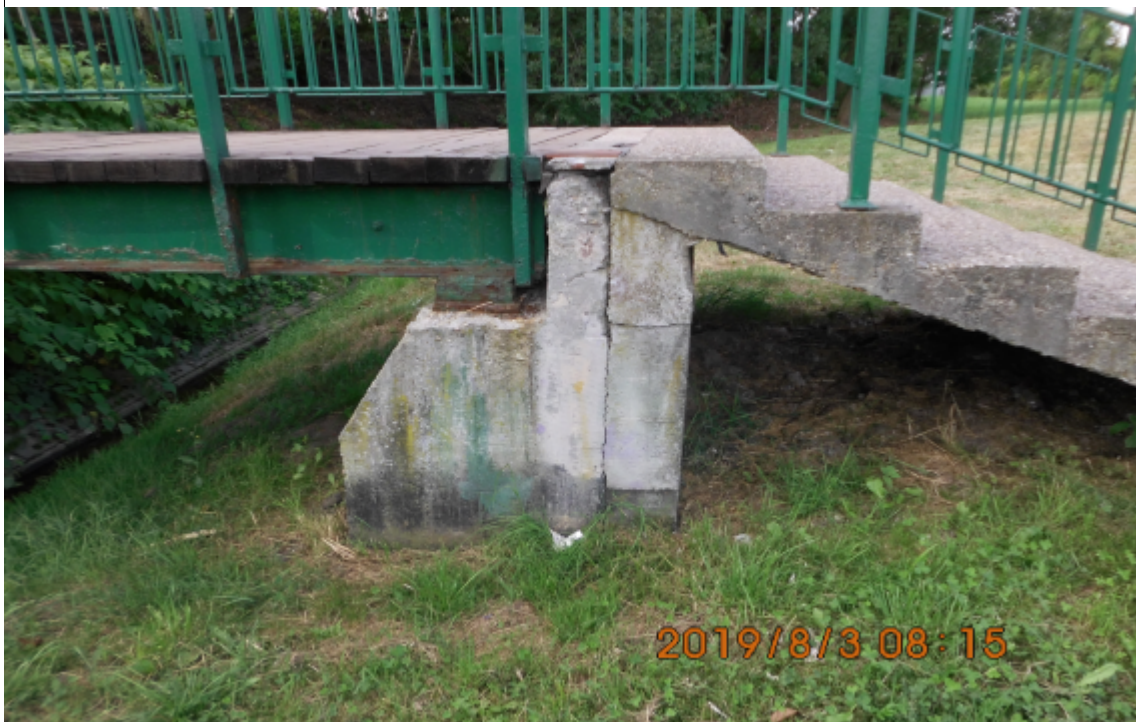
| Rodzaj elementu | Stan elementu | Zalecenia | Nr zdjęcia |
|---|---|---|---|
| Łożyska | Stalowe płyty pod dźwigarami | Zakonserwować antykorozyjnie | 3.7 |
| Przyczółki i fundamenty | Stan dostateczny. Występuje korozja betonu | Wskazane jest oczyszczenie i wykonanie powłok ochronnych | 3.1, 3.2 3.7 |

| 1.3 Ocena stanu technicznego obiektu- wg instrukcji GDDKiA | | | | | | | | | | Ekspertyza | | |
|---|---|---|---|--|--|--|--|--|--|---|---|---|
| 13 | Przyczółki | DB | RB | | | | | | | 3 | nie | |

Zdjęcie nr 3.7 : Przyczółek od strony północnej

| Lp | Element | Wyszczególnienie rodzaju prac | Tryb wykonania | Jednostka miary | Szacunkowa liczba jednostek | Cena jednostkowa | Wartość robót |
|---|---|---|---|---|---|---|---|
| 13 | Przyczółki | Zabezpieczenie powłoką antykorozyjną | 2 m2 | | 10 | 200 | 2 000,00 zł |

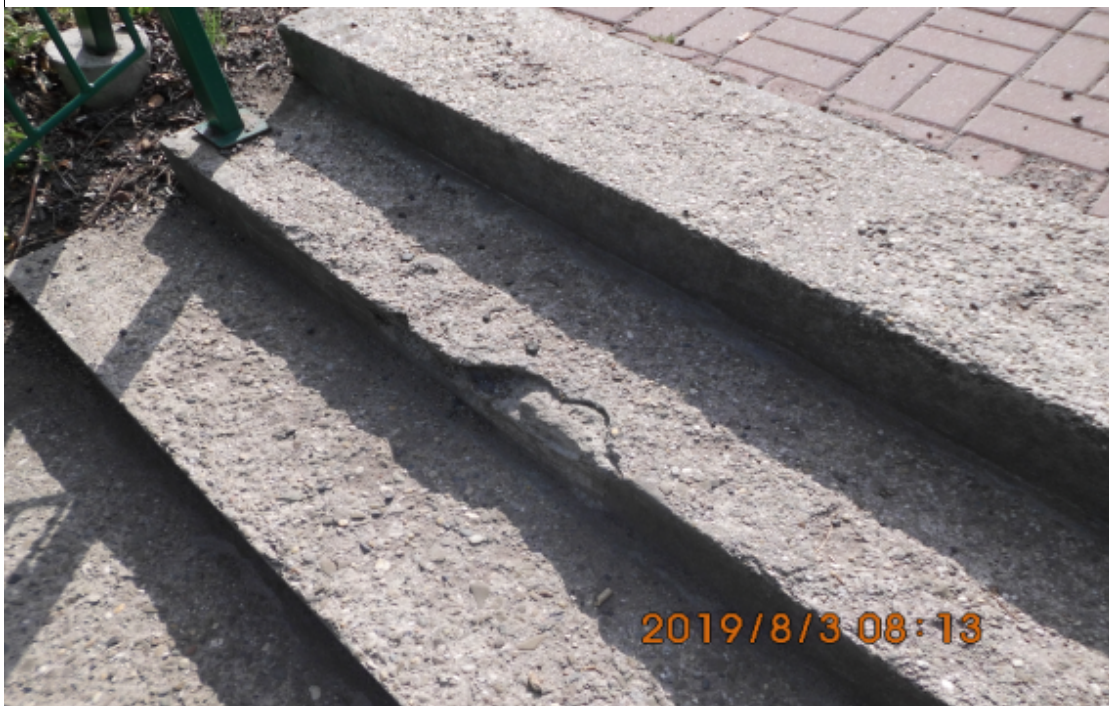
| 1.3 Ocena stanu technicznego obiektu- wg instrukcji GDDKiA | | | | | | | | | | Ekspertyza | | |
|---|---|---|---|--|--|--|--|--|--|---|---|---|
| 22 | Schody | UB | | | | | | | | 3 | nie | |

Zdjęcie 3.8: Niewielkie ubytki w betonie schodów

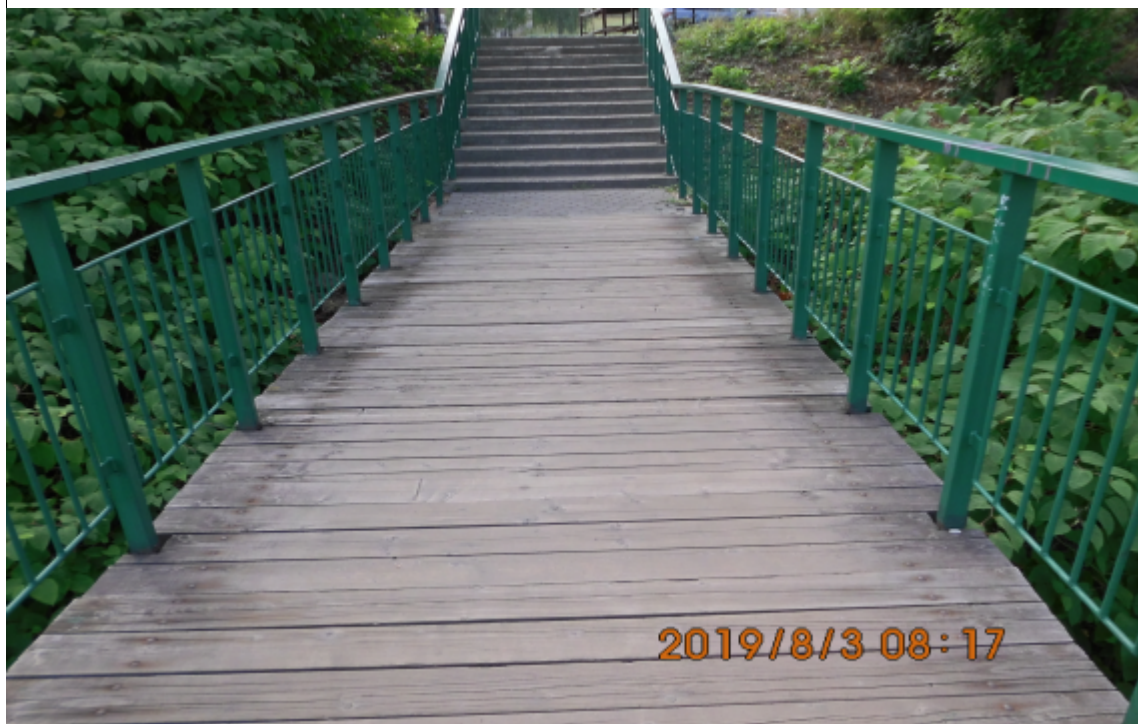
| Rodzaj elementu | Stan elementu | Zalecenia | Nr zdjęcia |
|---|---|---|---|
| Nawierzchnia jezdni i chodników | Nawierzchnia drewniana z bali, bale miejscami są zbutwiałe, częściowo wymienione na nowe bale | Zaimpregnować bale od góry i od spodu chroniąc ciek podczas impregnacji. | 3.9 |

Zdjęcie 3.9 : Widok pomostu z góry

| Lp | Element | Wyszczególnienie rodzaju prac | Tryb wykonania | Jednostka miary | Szacunkowa liczba jednostek | Cena jednostkowa | Wartość robót |
|---|---|---|---|---|---|---|---|
| 4 | Nawierzchnia chodników, krawężniki | Impregnacja bali pomostu, wymiana bali | 1 m2 | | 18 | 100 | 1 800,00 zł |
