**EKSPERTYZA BUDOWLANA**

DOTYCZĄCA BUDYNKU RATUSZA W TRZEBIATOWIE

# EKSPERTYZA TECHNICZNA

## DOTYCZĄCA BUDYNKUN RATUSZA W TRZEBIATOWIE

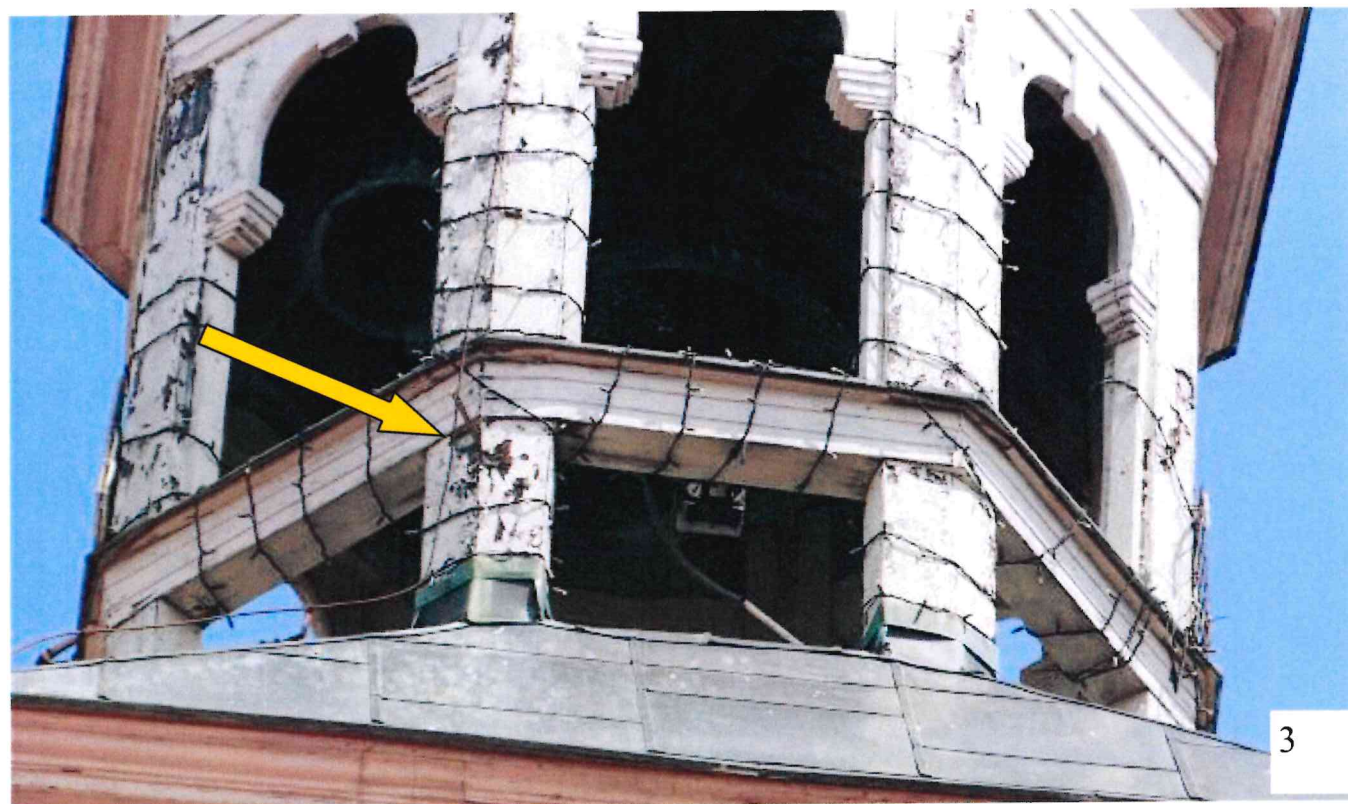
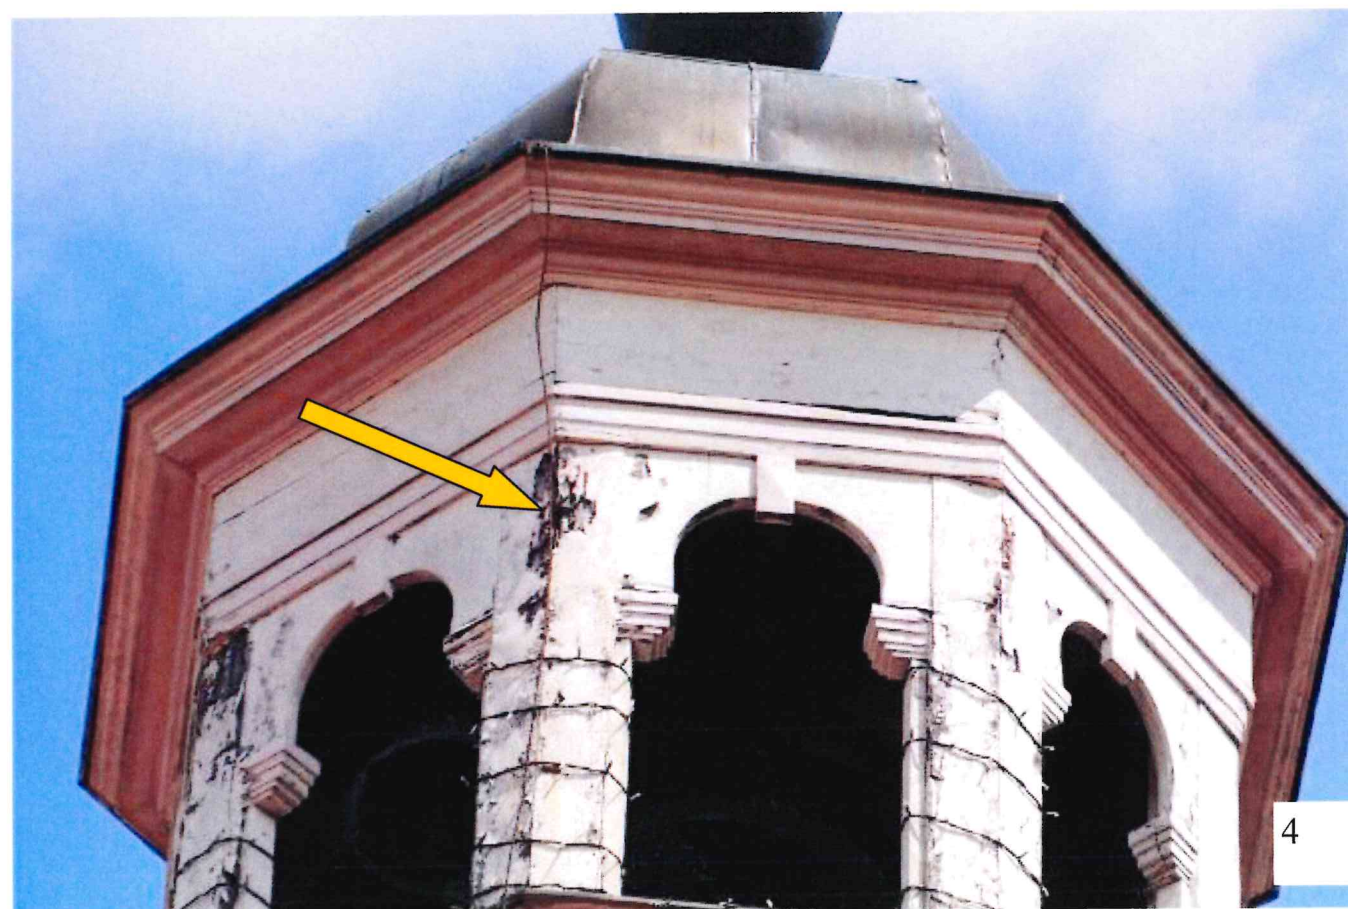
Drewniana konstrukcja dachu (z wieżą zegarową) jest w stanie dobrym z zastrzeżeniem, że występują lokalne korozje elementów drewnianych, głównie wieży zegarowej. Cała wieża zegarowa jest obudowana deskowaniem, dlatego konstrukcja od strony zewnętrznej jest mało widoczna, a tam uszkodzenia korozyjne są największe. Wewnątrz wieży korozje drewna nie są znacząco widoczne.

Korozja drewna oraz zniszczona farba wieży zegarowej.

- 6.2.** Inne czynności naprawcze, głównie elementów elewacji (korozja drewna wieży i okapów dachu, zabrudzenia) są do zaplanowania i wykonania w okresie 1- 2 lat.

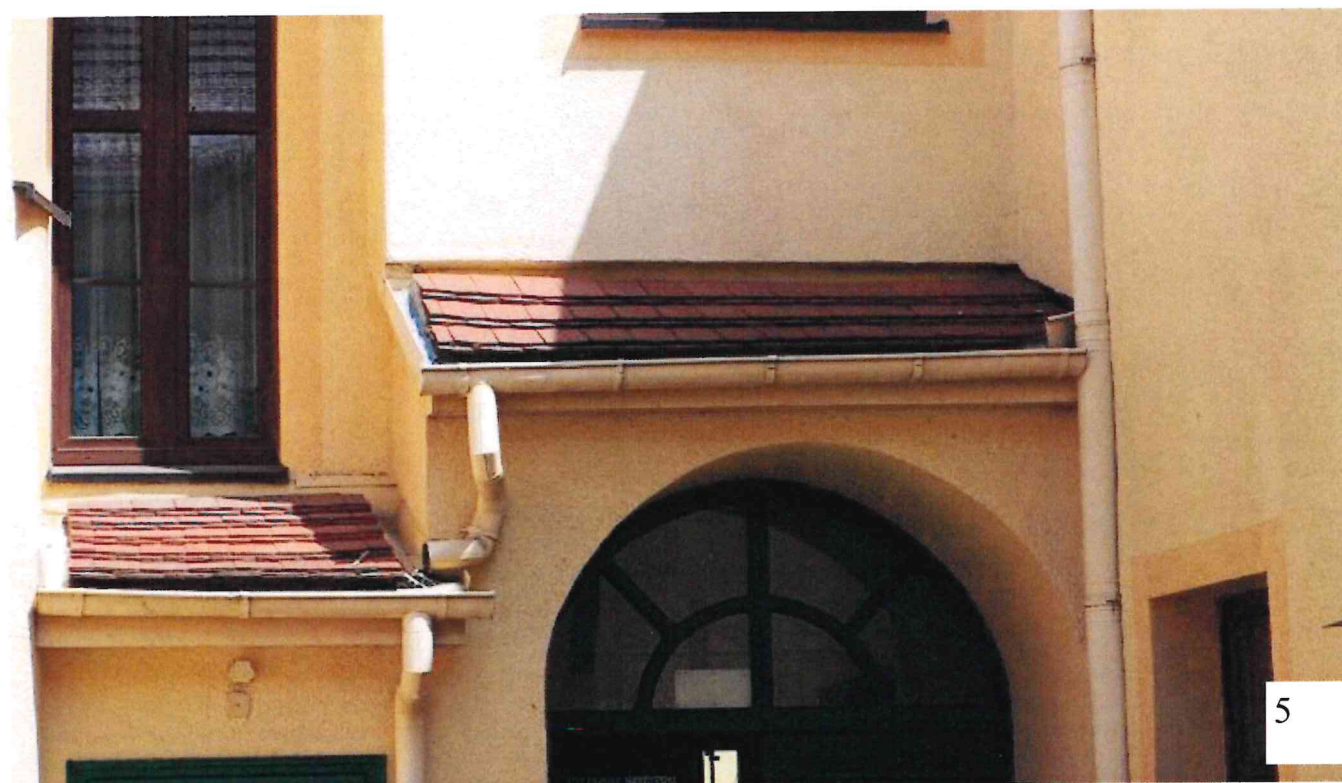
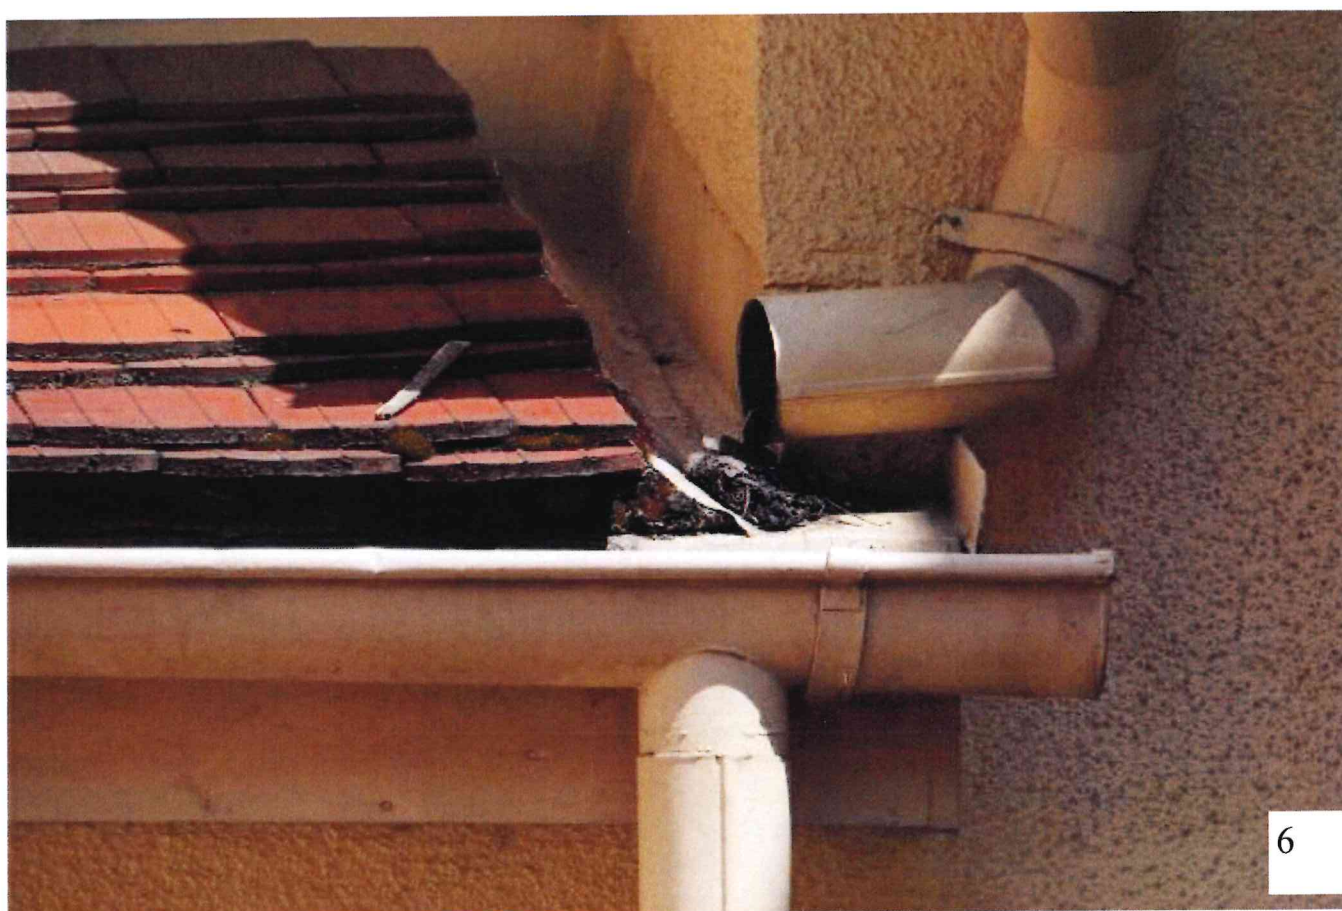
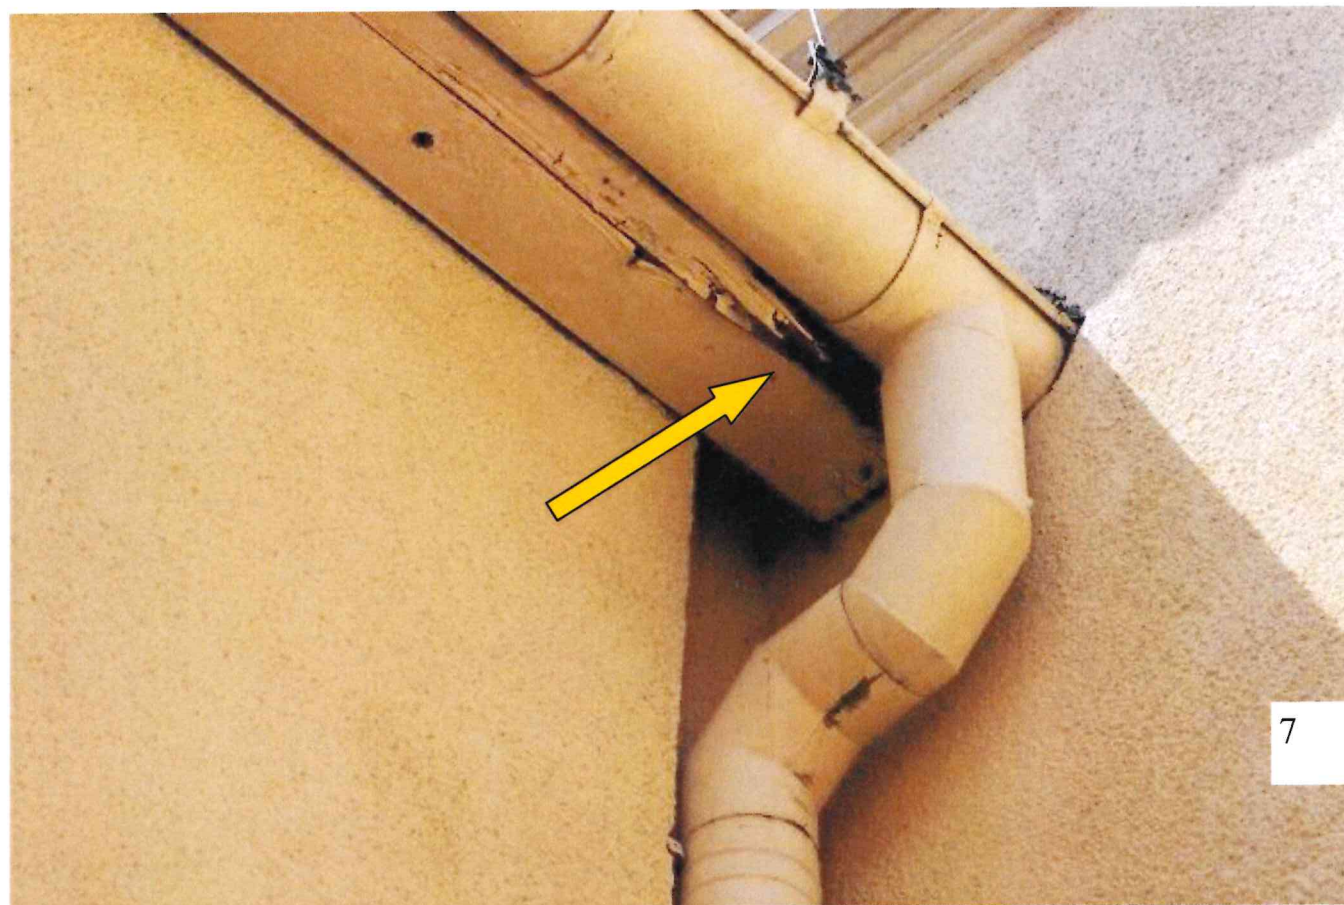
Do czyszczenia rynny i rury spustowe

- 6.3.** Doraźne prace zabezpieczające lub ograniczające postęp destrukcji, to w przypadku
- a) elewacji – oczyszczenie rur spustowych, rynien, likwidacja zacieków z dachu na elewację, zamontowanie szczelnych nakryw kominów,

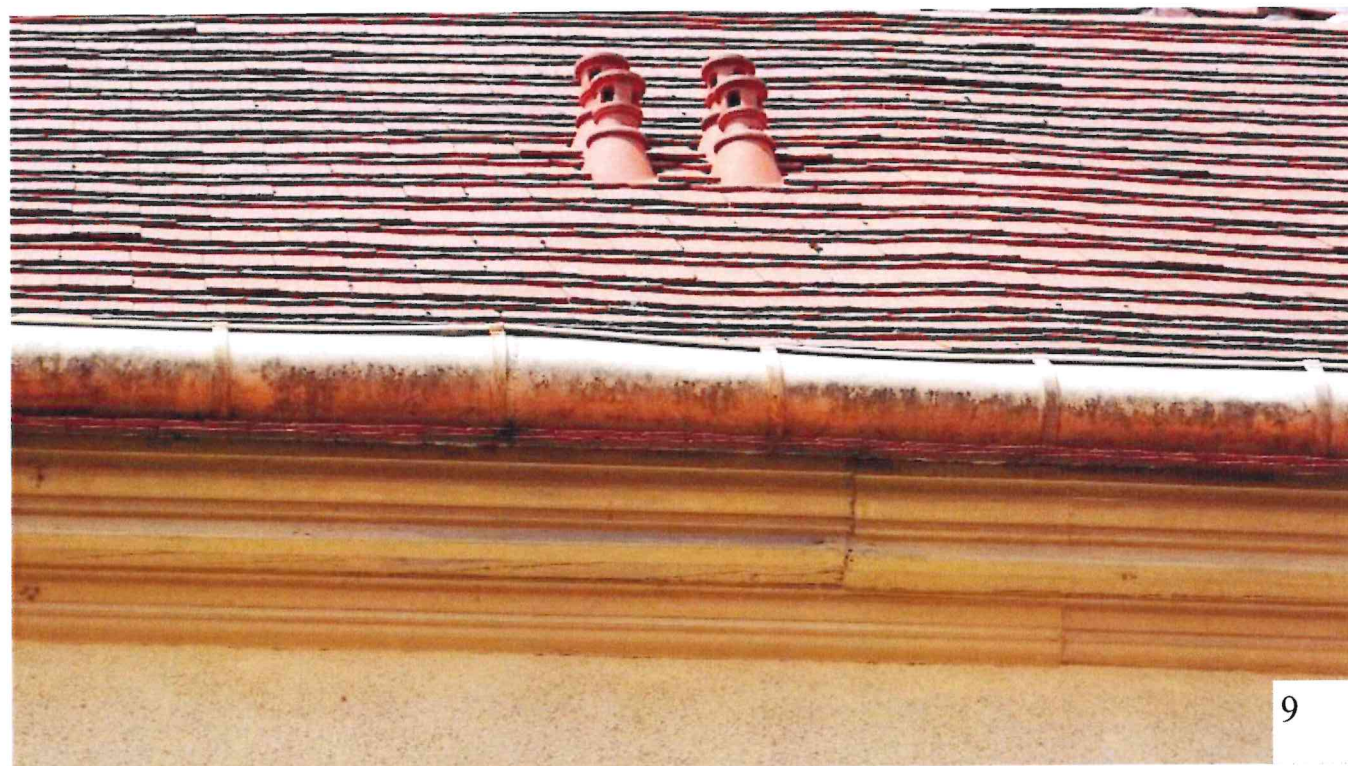
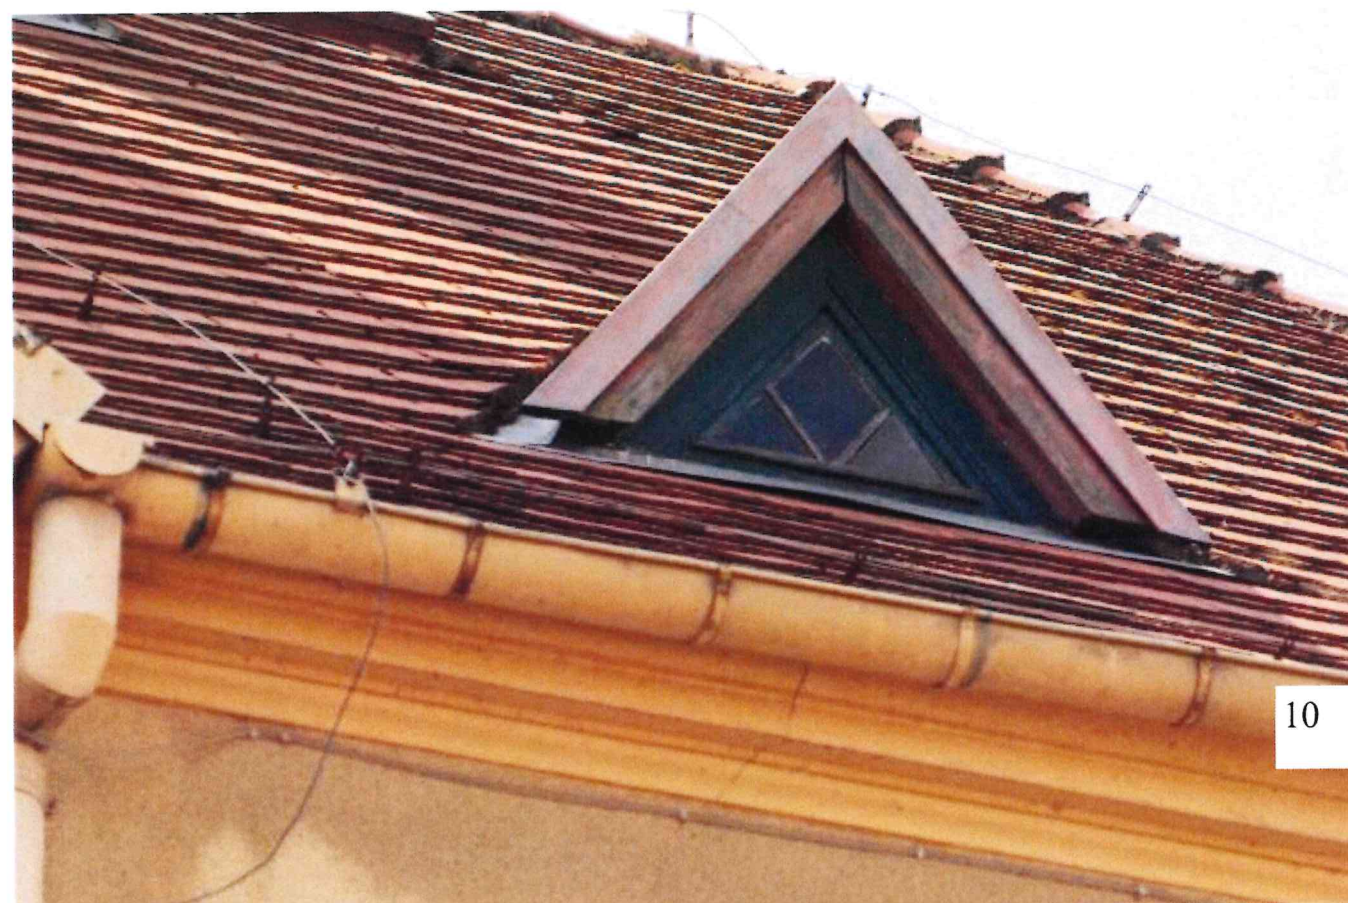
Rynny w całym budynku do zaplanowania wymiany.

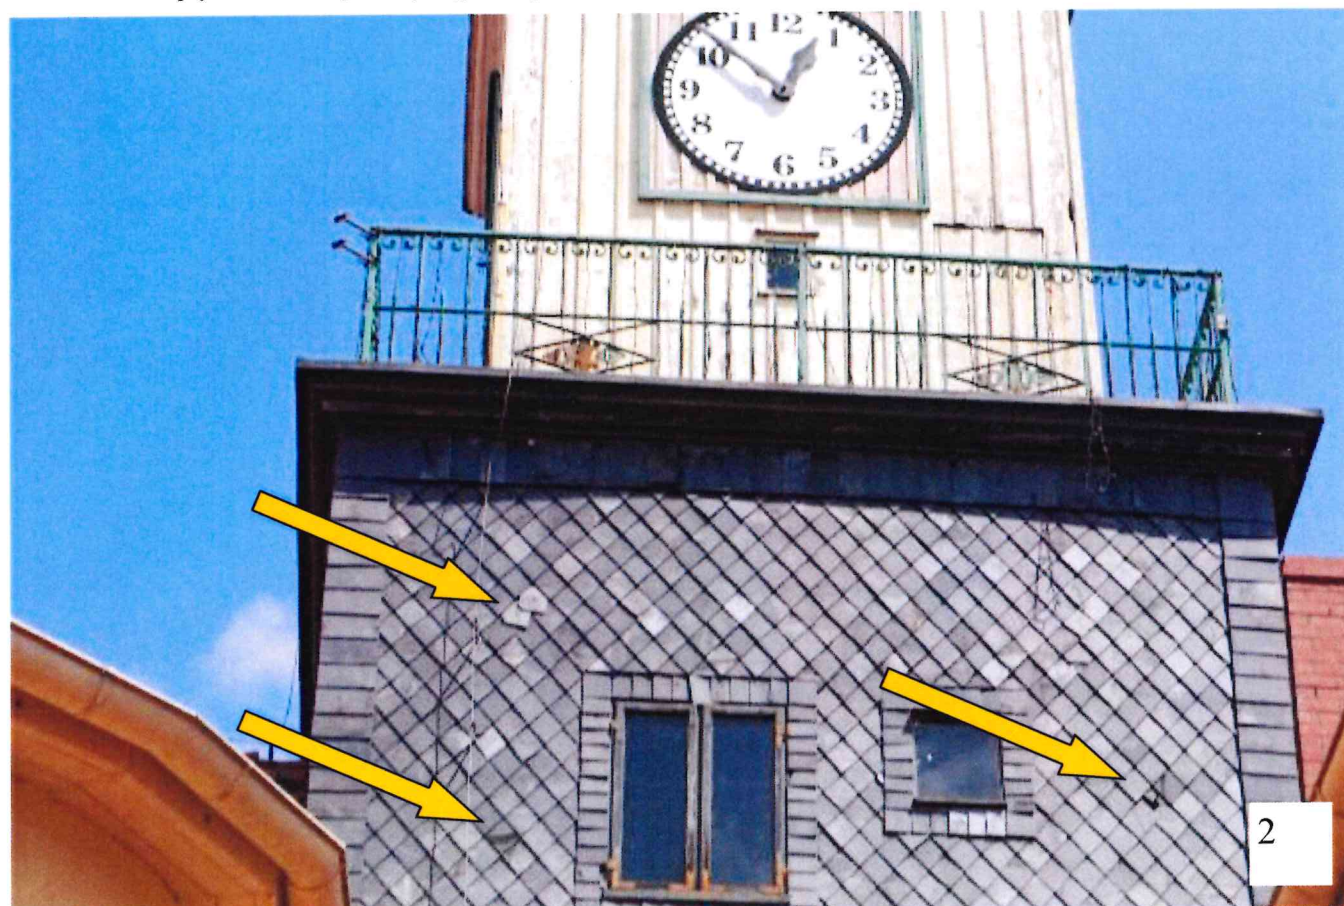
Na poszyciu łupkowym wieży zegarowej są ubytki i pęknięcia płytek okładzinowych. Zniszczone korozją są też ramy okien krosnowych [Fot. 2]. Deskowanie obudowy wieży wymaga odnowienia malowania oraz częściowej wymiany poszycia.

Uszkodzone płytki obudowy wieży zegarowej.

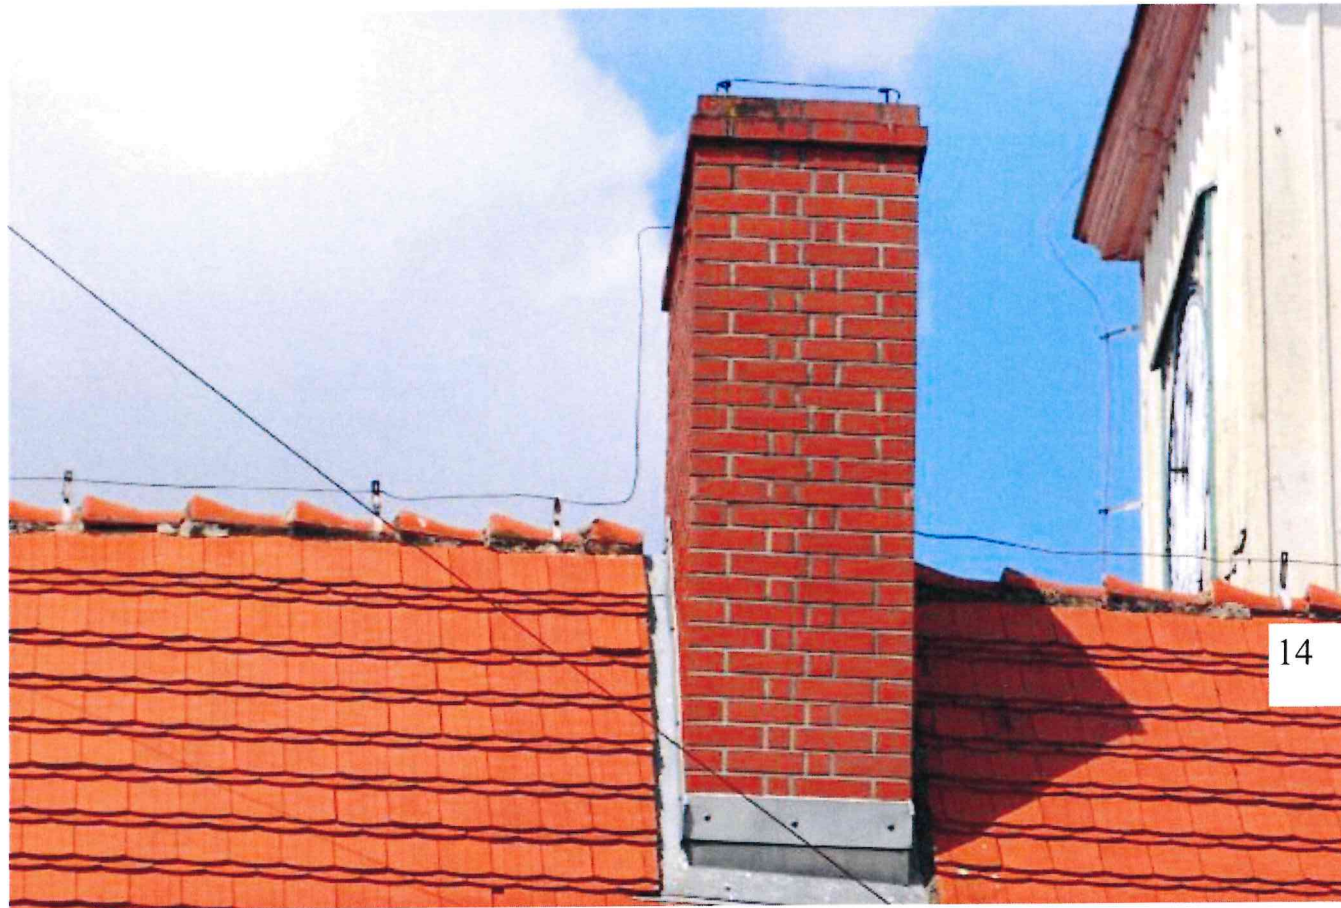
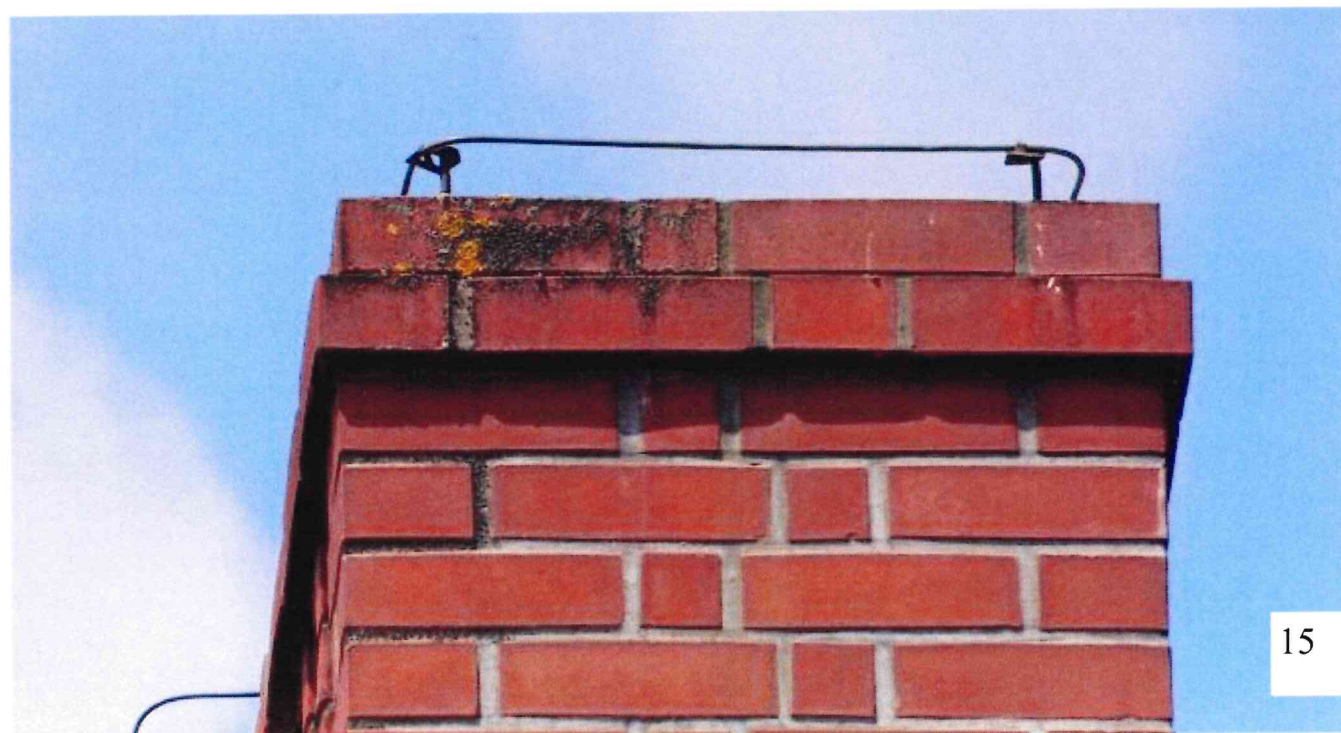
Wadliwie wykonana jest „czapka” kominów murowanych współcześnie, ponieważ zwieńczenia nie mają poprawnie odprowadzonej wody deszczowej. Widoczne zacieki z pokrywy kominów wskazują na szybkie mrozowe niszczenie górnych warstw kominów.

Początek niszczenia cegły komina przez działanie mrozu. Brak czapki kominowej lub zakrycia górnej powierzchni blachą.

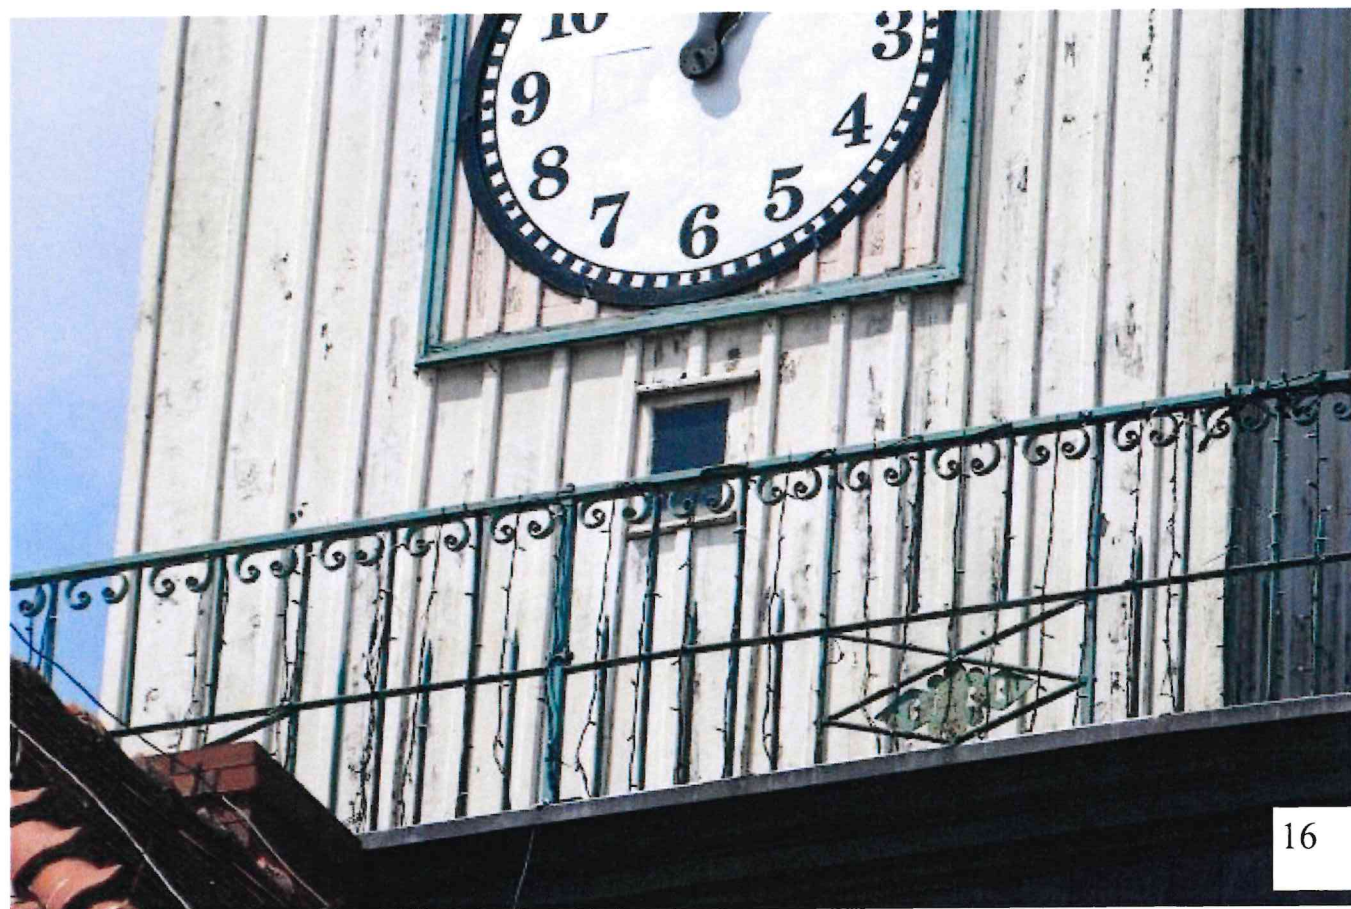
Zniszczona farba na deskach obudowy wieży.

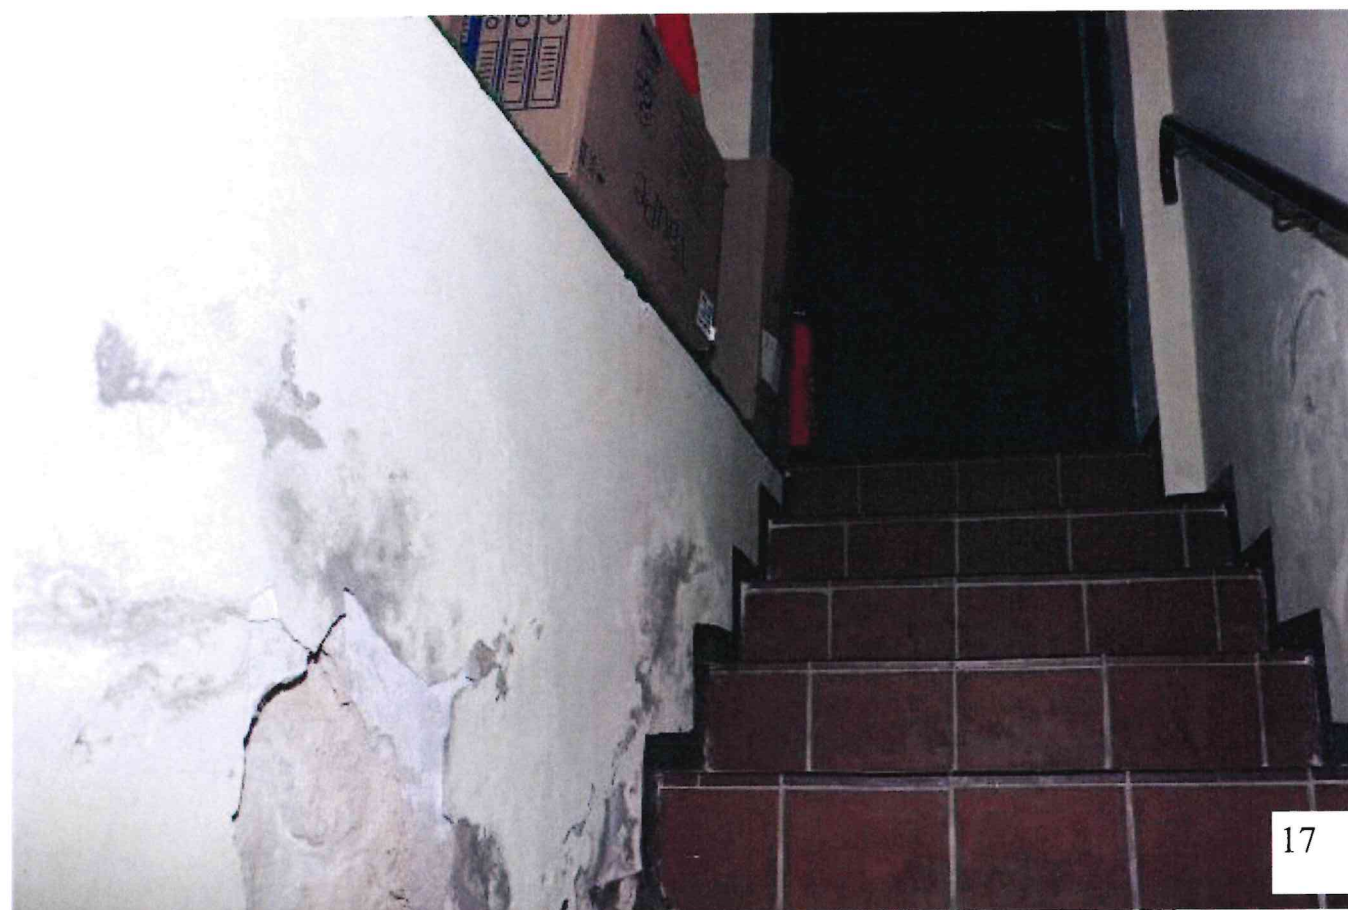
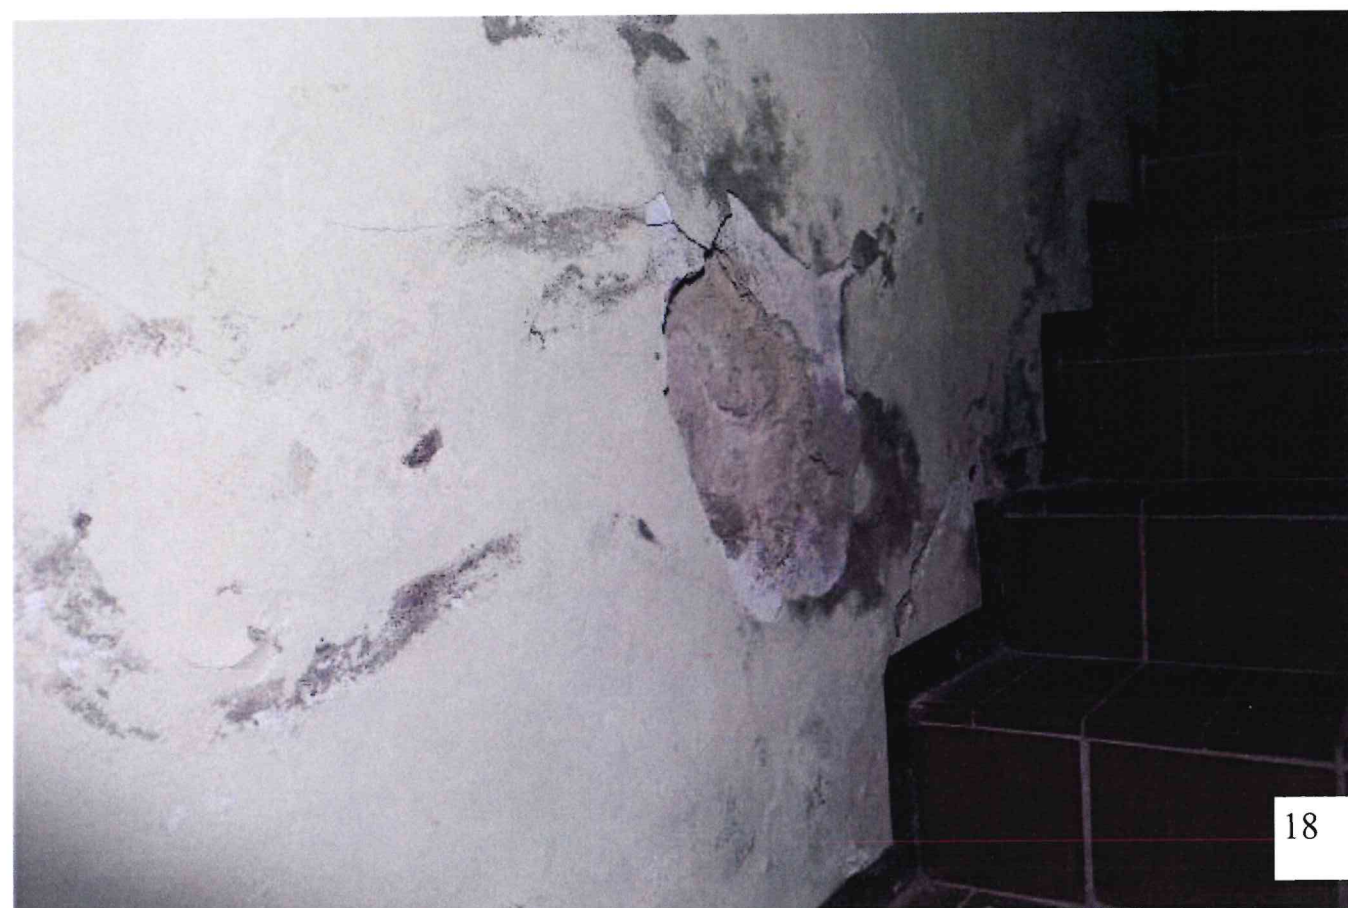
Wszystkie sklepienia są zawilgocone, przez co cegły tracą swoje właściwości konstrukcyjne (cegły rozłaskowują się). Zakres wilgoci jest na tyle duży, że można uznać całość stropów za zawilgocone, wymagające suszenia.

Fot. 17. Wejście do piwnicy (część z dawną kawiarnią). Widoczna wilgoć na ścianach .

- 6.6.** Powierzchnie ceglane sklepień łukowych należy oczyścić z wszelkich powłok i zanieczyszczeń i w ten sposób umożliwić odparowywanie wilgoci.
- 6.7.** Należy uszczelnić wszelkie potencjalne miejsca przecieków wody z podcieni i nawierzchni płytkowych wokół budynku.

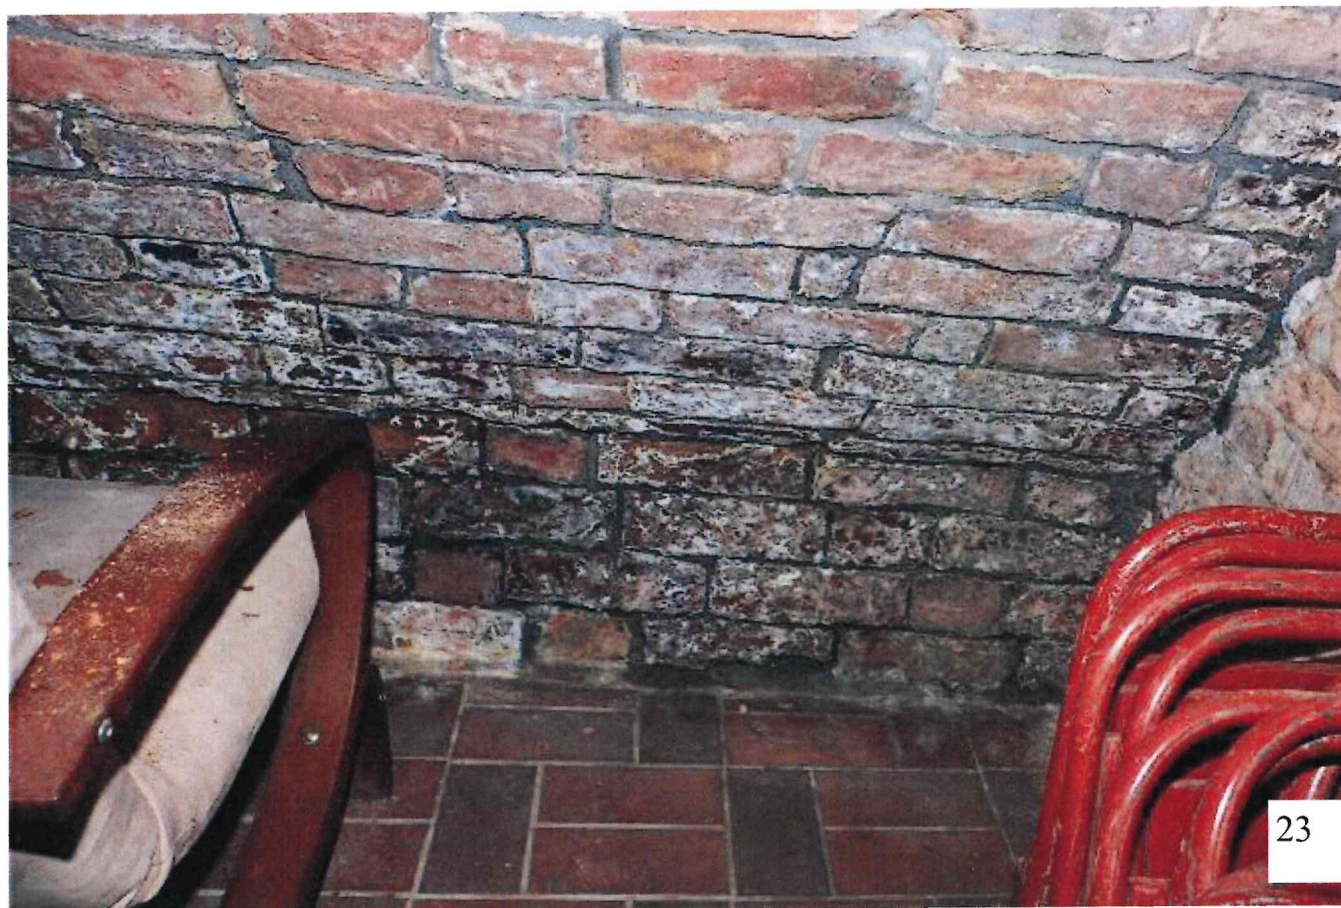
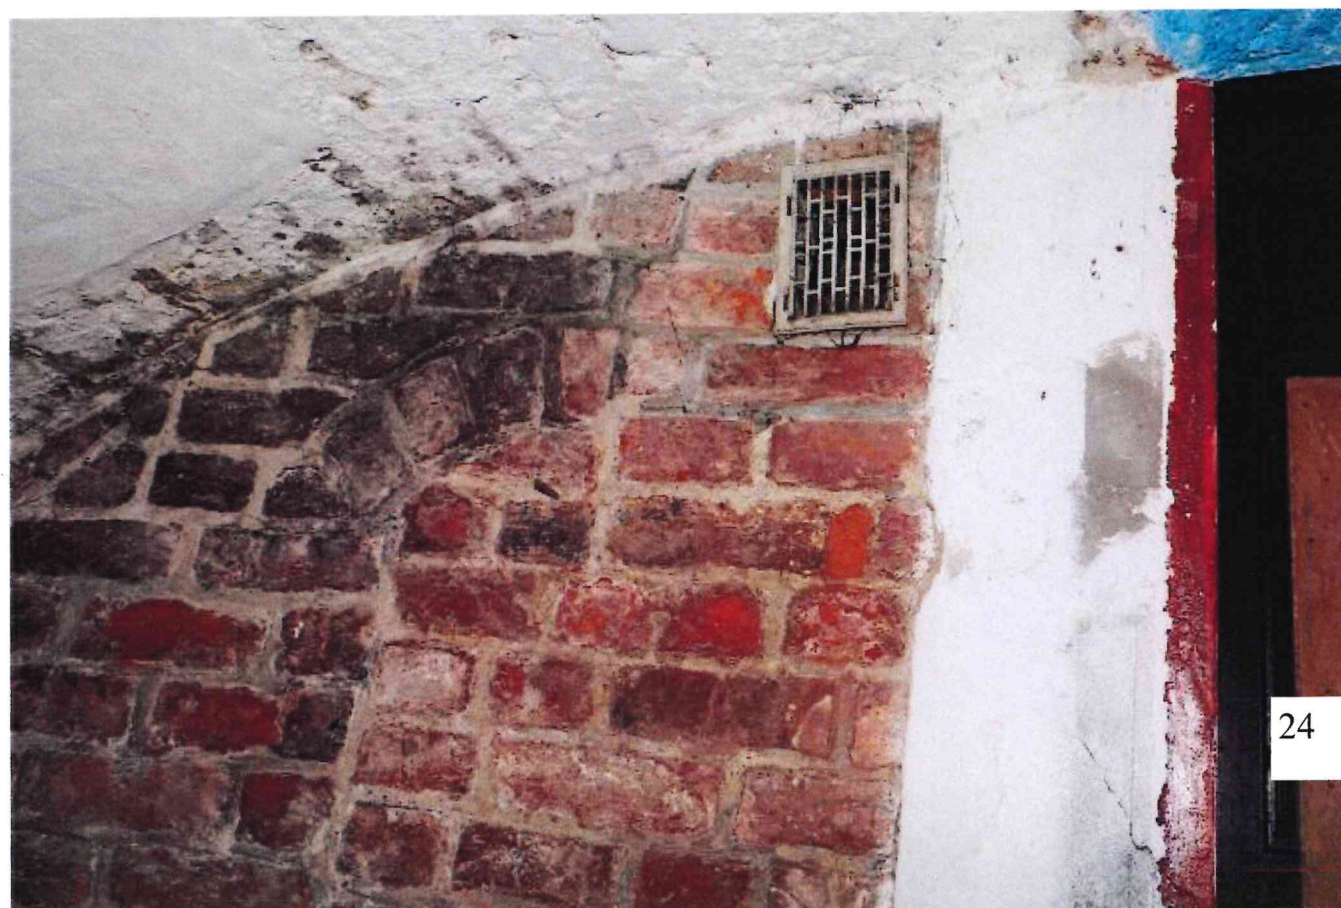
- 4.5. Zawilgocenia sklepienia w pomieszczeniu dawnej kawiarenki obejmują większość powierzchni stropu- sklepienia [Fot. 21- 24]. Pomiar wilgotności sklepienia wskazuje na zawilgocenie zagrażające zagrzybieniu. Zawilgocenie prowadzi do niszczenia zaprawy międzyceglanej przez co osłabia się właściwości konstrukcyjne sklepienia.

Silne zawilgocenia ścian i sklepienia . Wentylacja niedrożna (do czyszczenia, zaleca się zamontowanie nasady obrotowej).

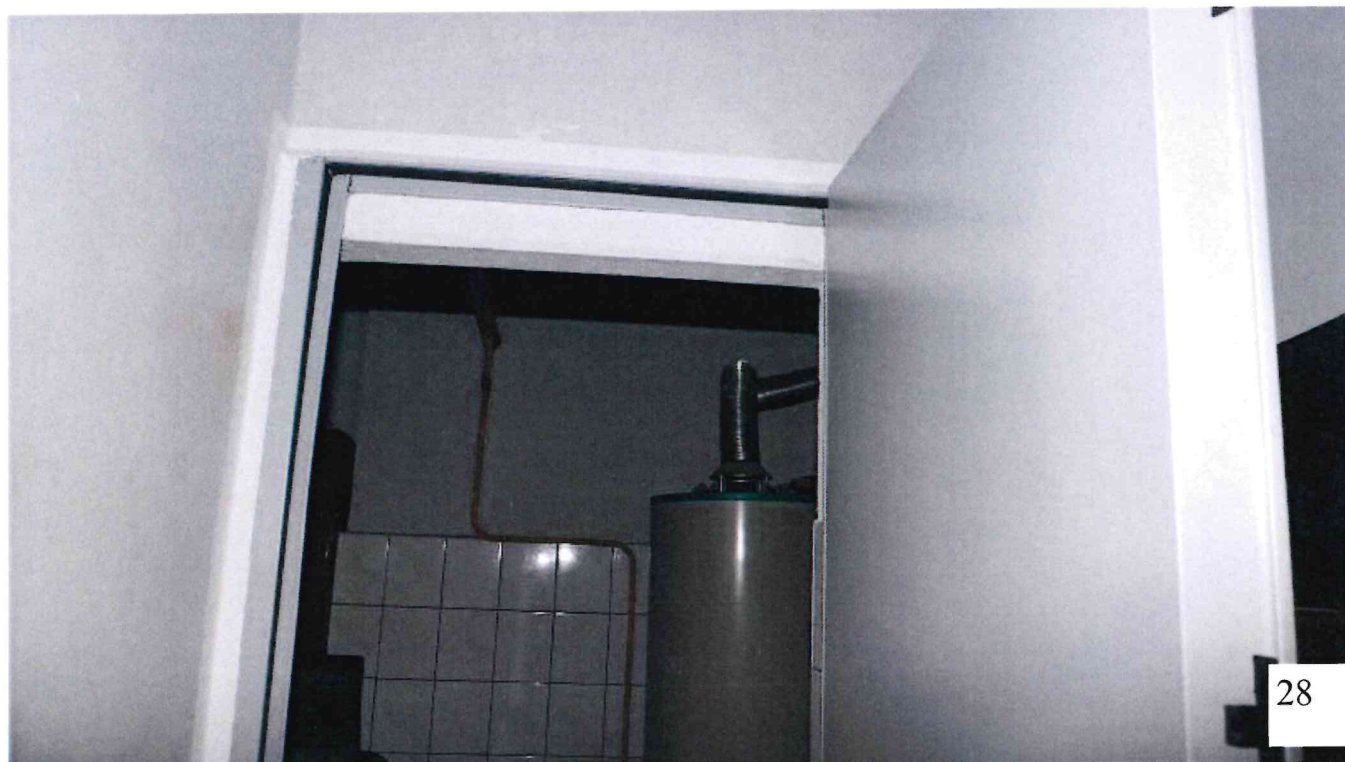
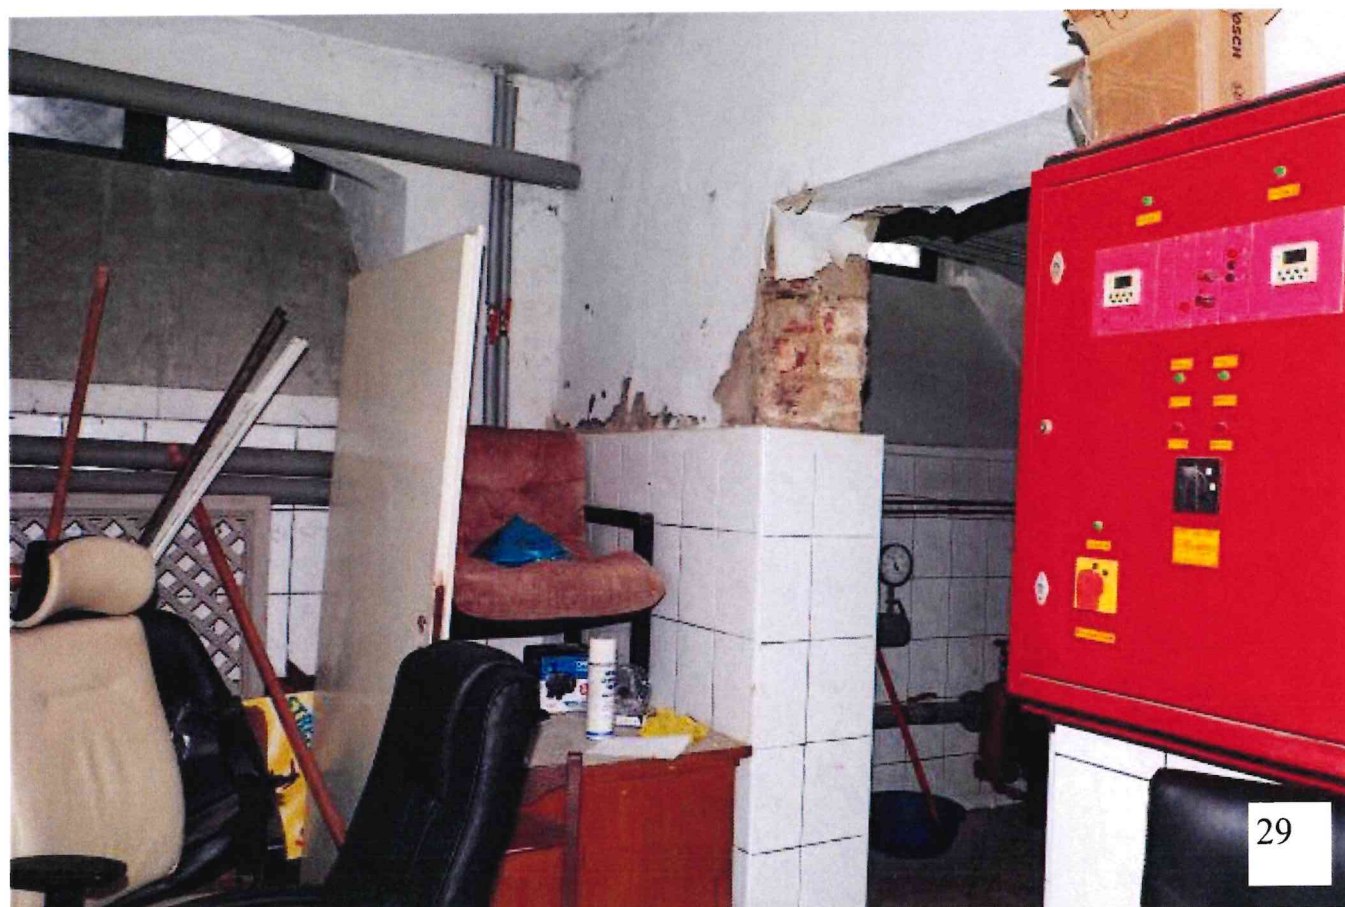
- 4.8. W kotłowni większość ścian jest obłożona płytami glazurowymi do wysokości 1,5 m. Okładziny nie pozwalają na odparowywanie wilgoci, przez co wilgoć przenosi się na górne poziomy ścian. Znaczna zawartość wilgoci w murze powoduje zniszczenie tynku oraz zaprawy murów [fot. 29- 30].

Szczelne drzwi p-poż. Uszkodzone przez wilgoć ściany nad glazurą.

- b) w przypadku zawilgocenia piwnic:
    - usunięcie zawilgoconych tynków,
    - usunięcie glazury w kotłowni,
    - umożliwienie naturalnego osuszania pomieszczeń przez otwarcie drzwi, udroźnienie kanałów wentylacyjnych, wprowadzenie wentylacji wymuszonej w niektórych pomieszczeniach (zamontowanie nasad obrotowych na kanałach)

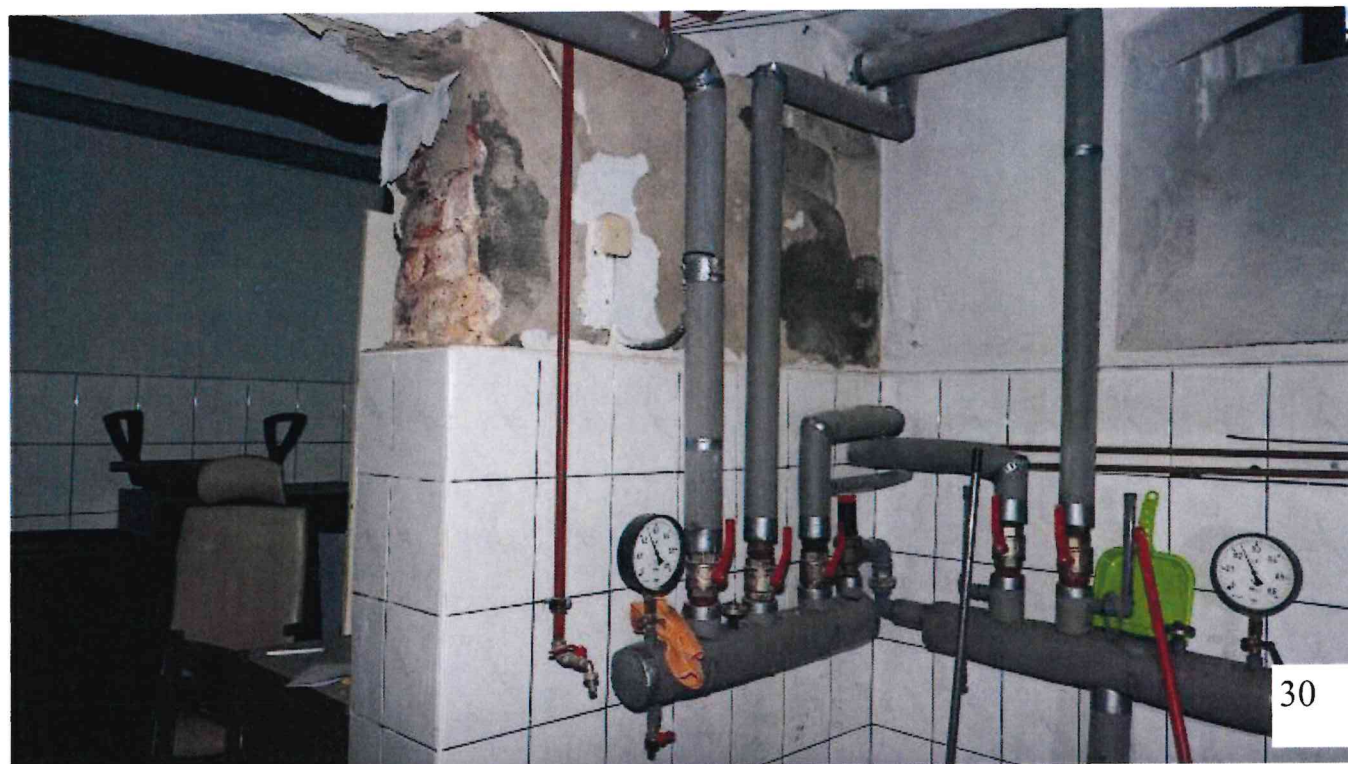
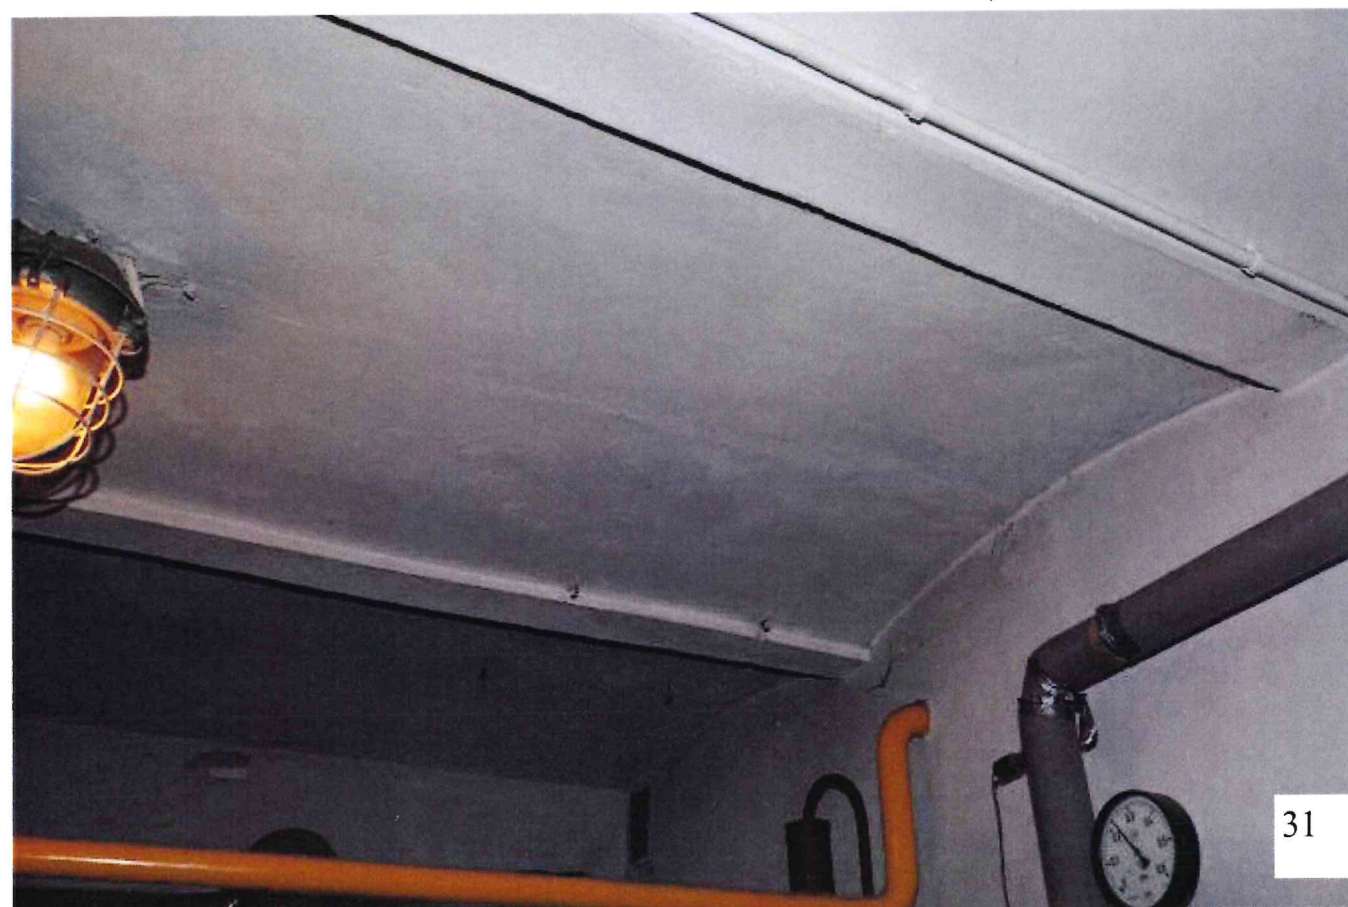
Uszkodzone przez wilgoć tynki i farba nad glazurą.
