**EKSPERTYZA BUDOWLANA**

DOTYCZĄCA BUDYNKU RATUSZA W TRZEBIATOWIE

# EKSPERTYZA TECHNICZNA

## DOTYCZĄCA BUDYNKUN RATUSZA W TRZEBIATOWIE

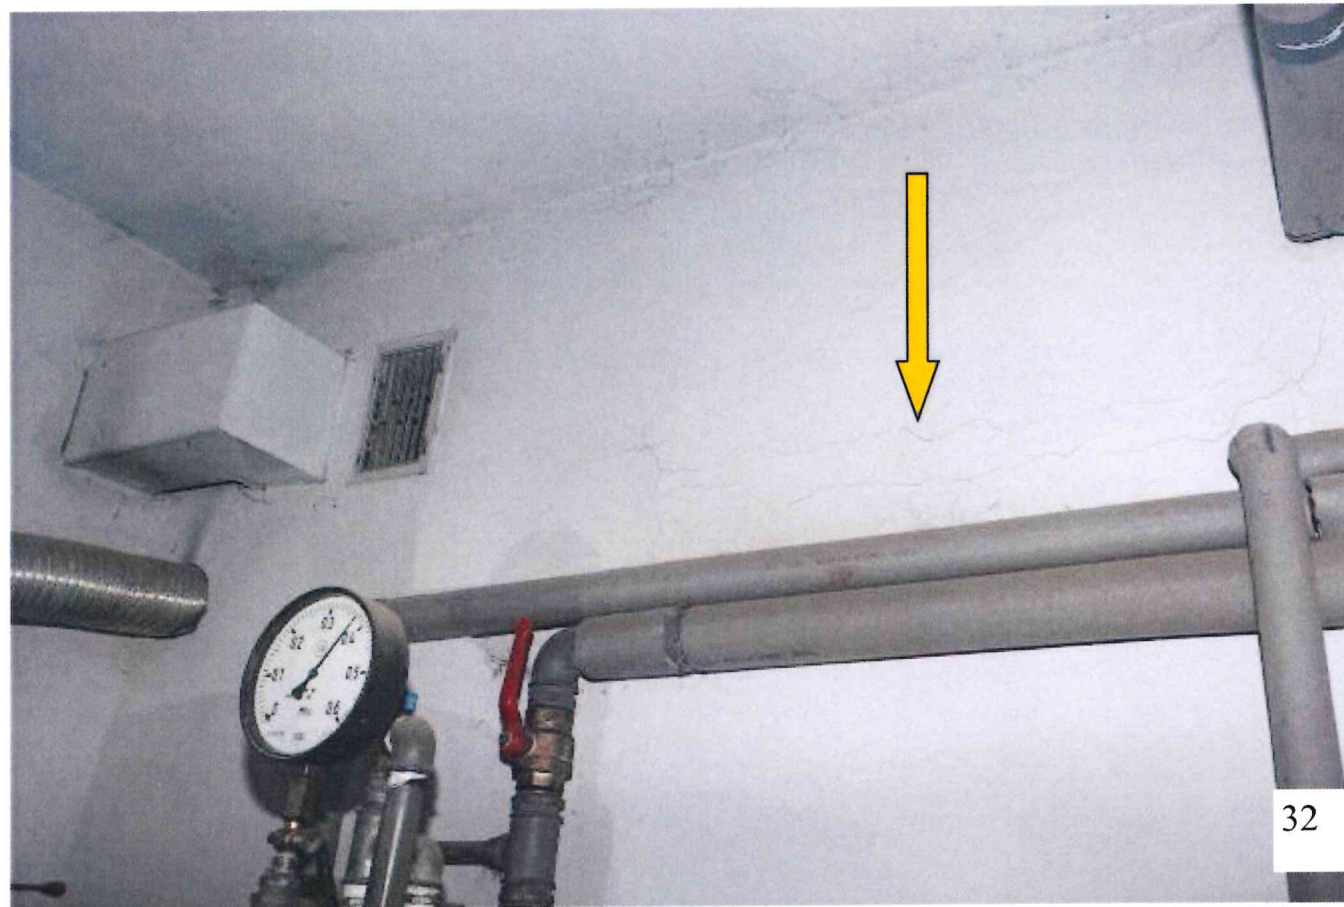
Kotłownia. Uszkodzenia tynków—pęknięcia (do skucia i tynkowania ponownego)  
Wentylacja do udrożnienia.

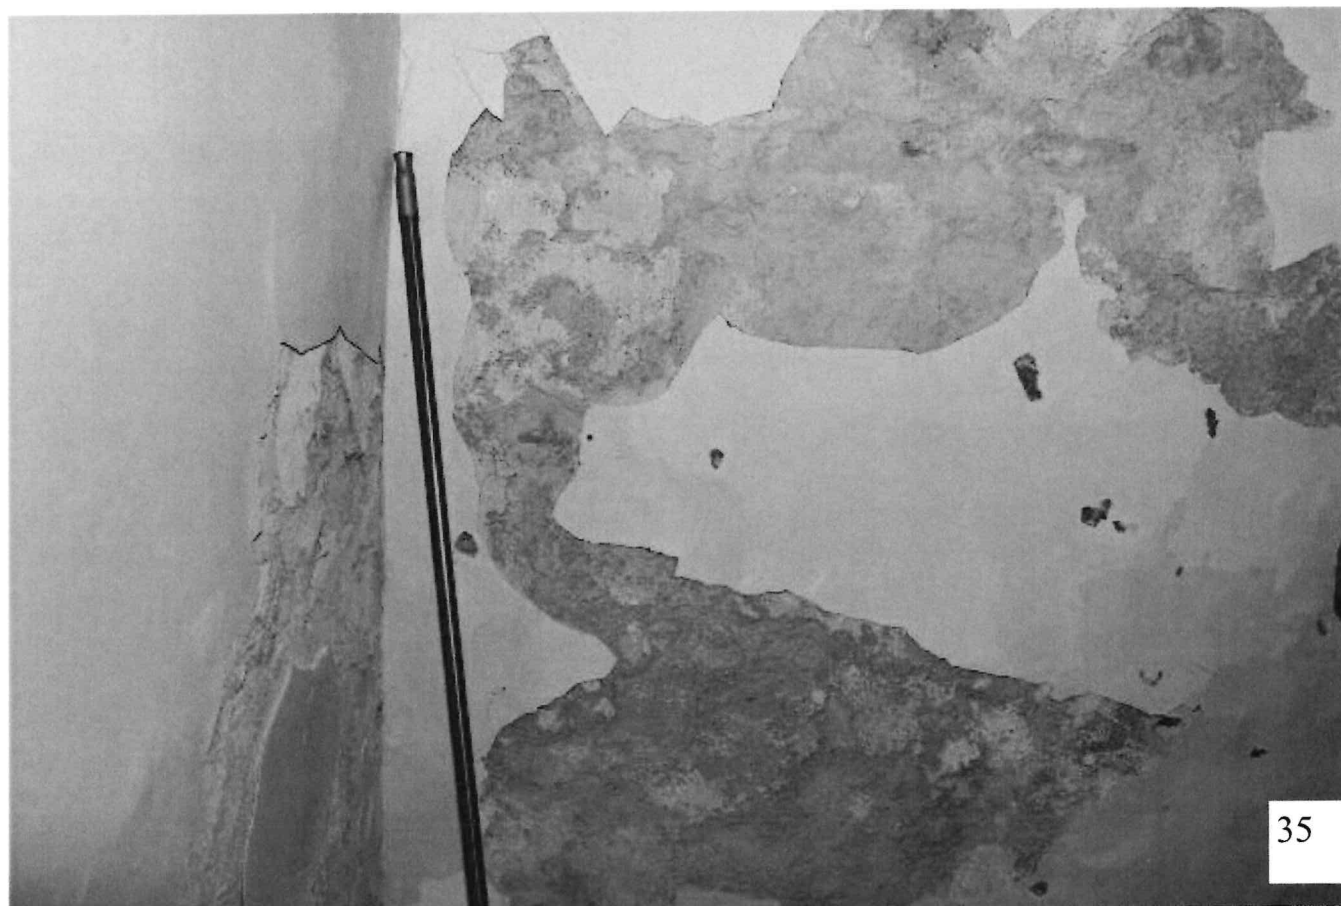
35

Mocne zawilgocenia ścian. Tynk należy skuć i osuszać, ewentualnie tynkować lekkim tynkiem „oddychającym”.

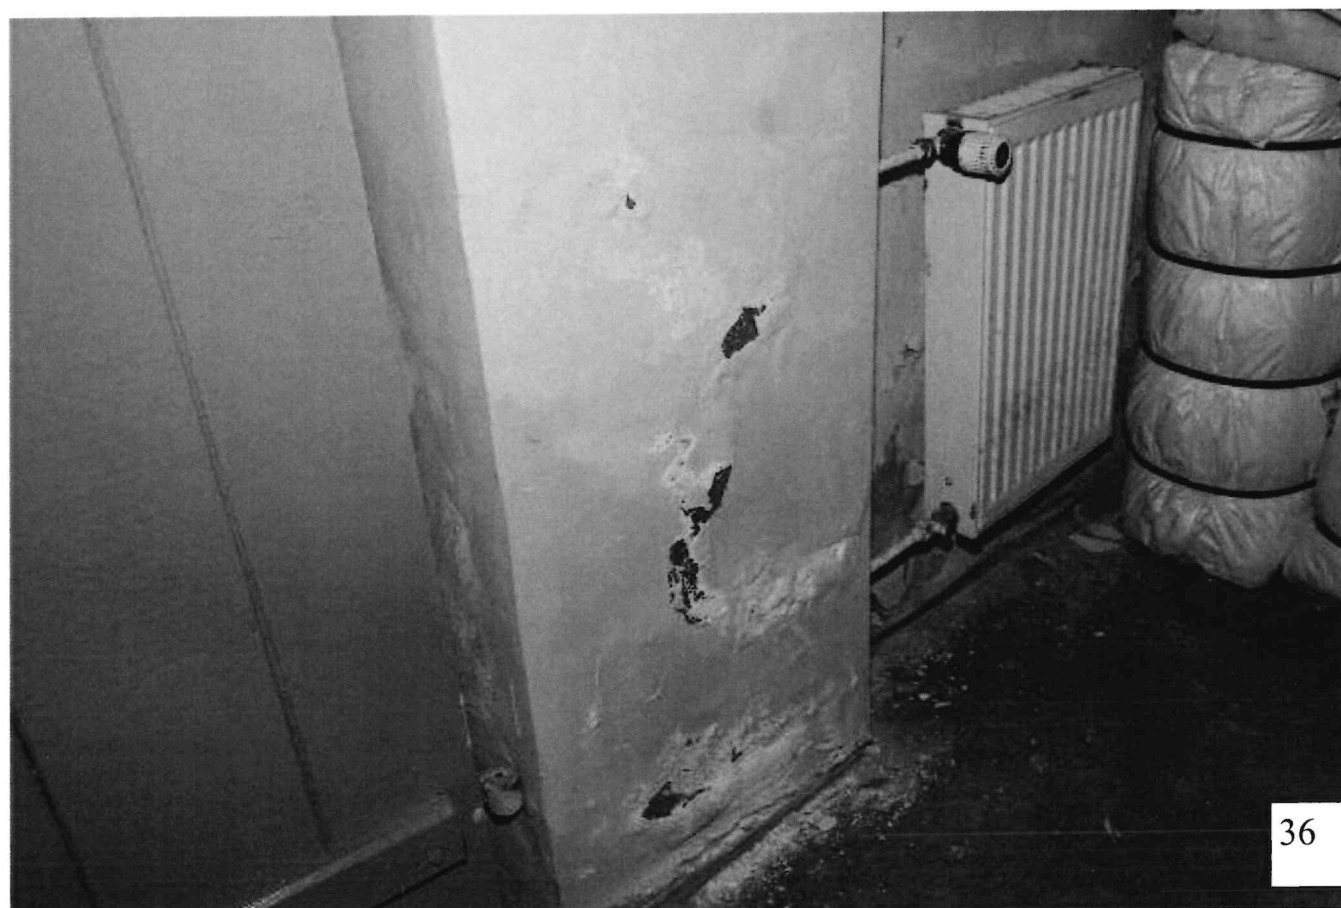
36

Mocne zawilgocenia ścian. Tynk należy skuć i osuszać, ewentualnie tynkować lekkim tynkiem „oddychającym”.

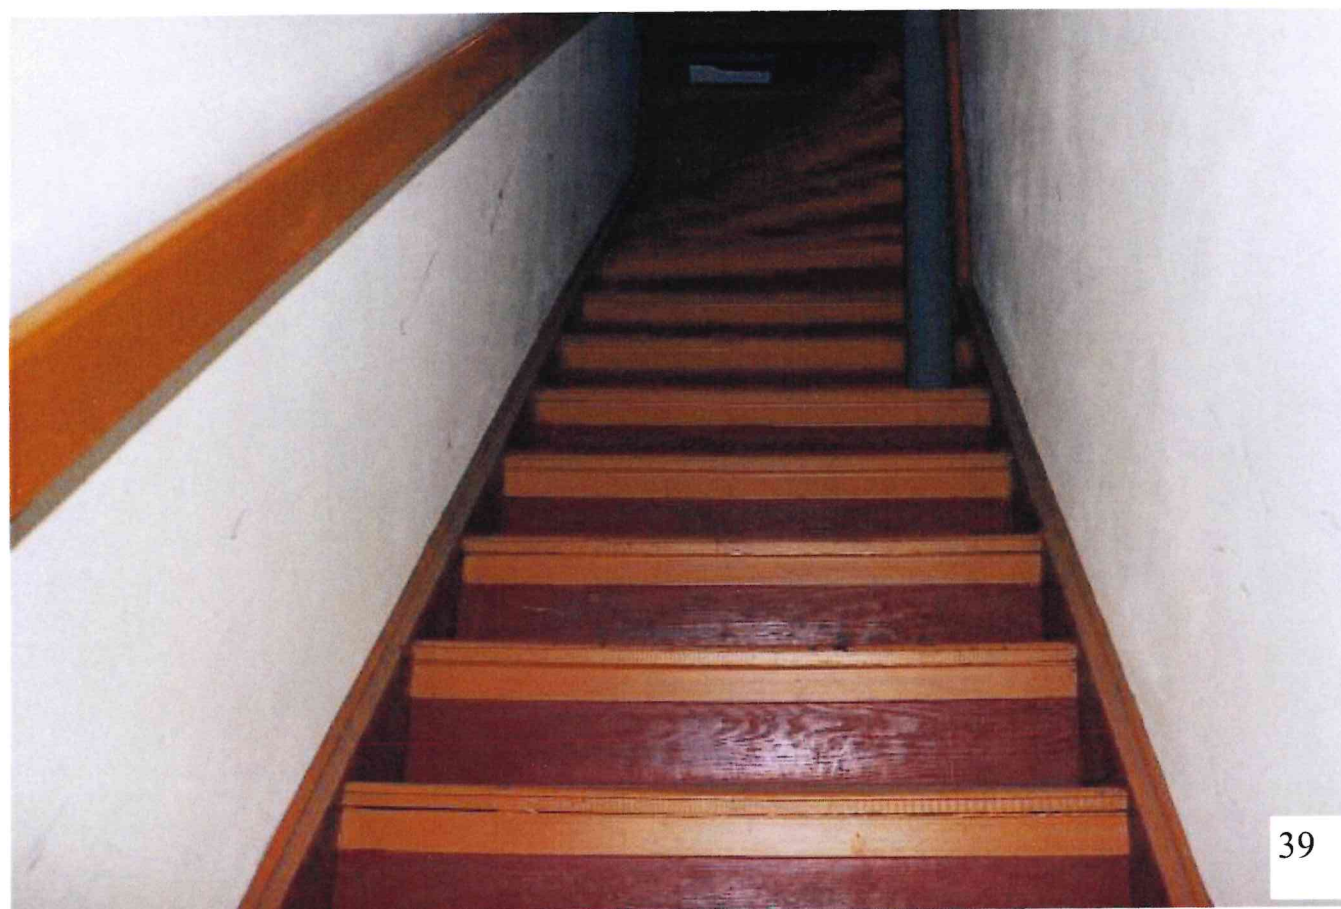
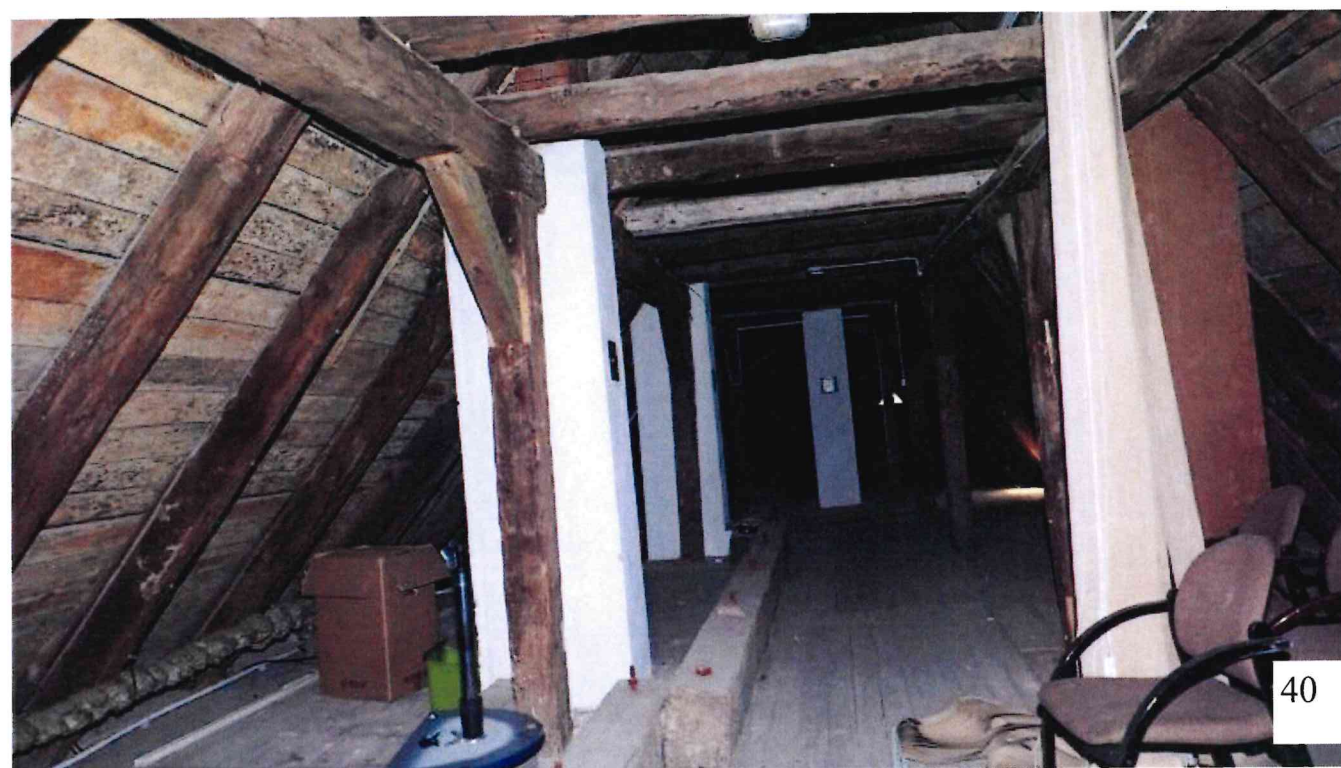
Wejście na poddasze. Konstrukcja dachu w dobrym stanie.  
Blaszane kanały wentylacyjne należy ocieplić.

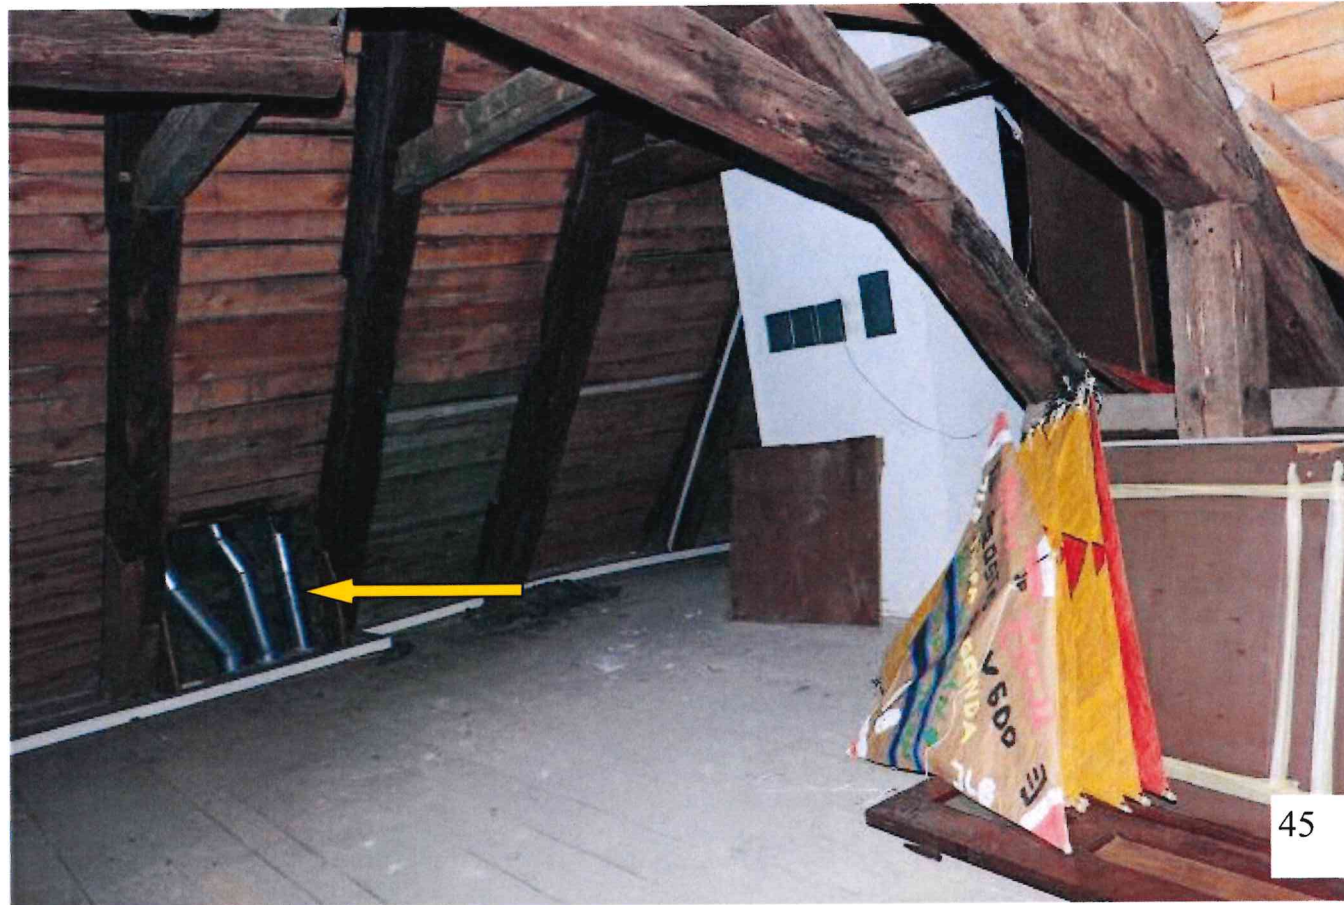
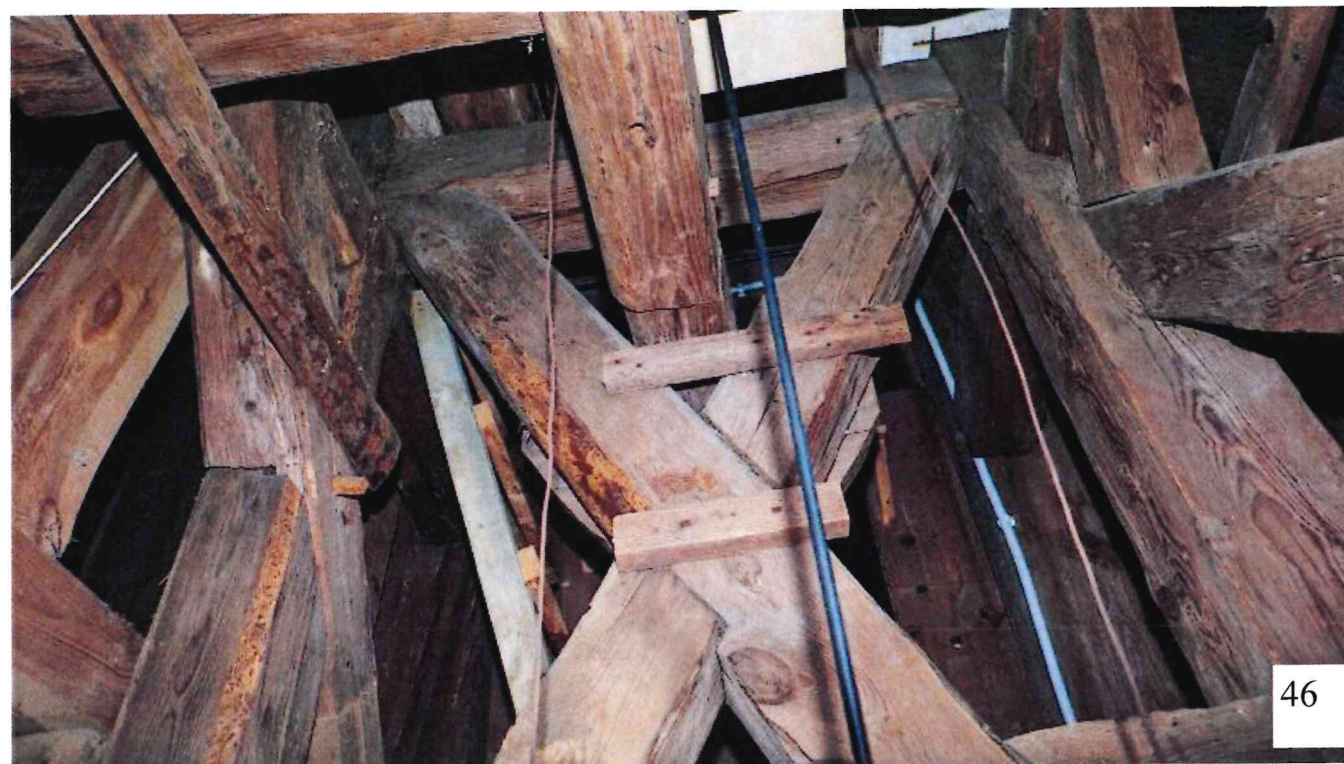
Dobry stan elementów konstrukcji wieży.
