**PROTOKÓŁ OKRESOWEJ KONTROLI ~~ROZSZERZ~~ / PIĘCIOLETNIEJ\* NR ... W4/2020...**
**– PRZEGLĄDU PODSTAWOWEGO / ROZSZERZONEGO\* OBIEKTU MOSTOWEGO**

| Dane identyfikacyjne obiektu | | | | | | | | | | | | |
|---|---|---|---|---|---|---|---|---|---|---|---|---|
| 1 | Numer ewidencyjny (JNI): <b>W/4 ( od str. Chylonii )</b> | 9 | JAD: <b>Zarząd Dróg i Zieleni</b> | | | | | | | | | |
| 2 | Nr / nazwa drogi: <b>ul. J. Wiśniewskiego przy SKM</b> | 10 | Najbliższa miejscowość: <b>Gdynia</b> | | | | | | | | | |
| 4 | Rodzaj obiektu: <b>wiadukt</b> | 12 | Długość / powierzchnia obiektu: <b>29,20 / 290,54</b> | | | | | | | | | |

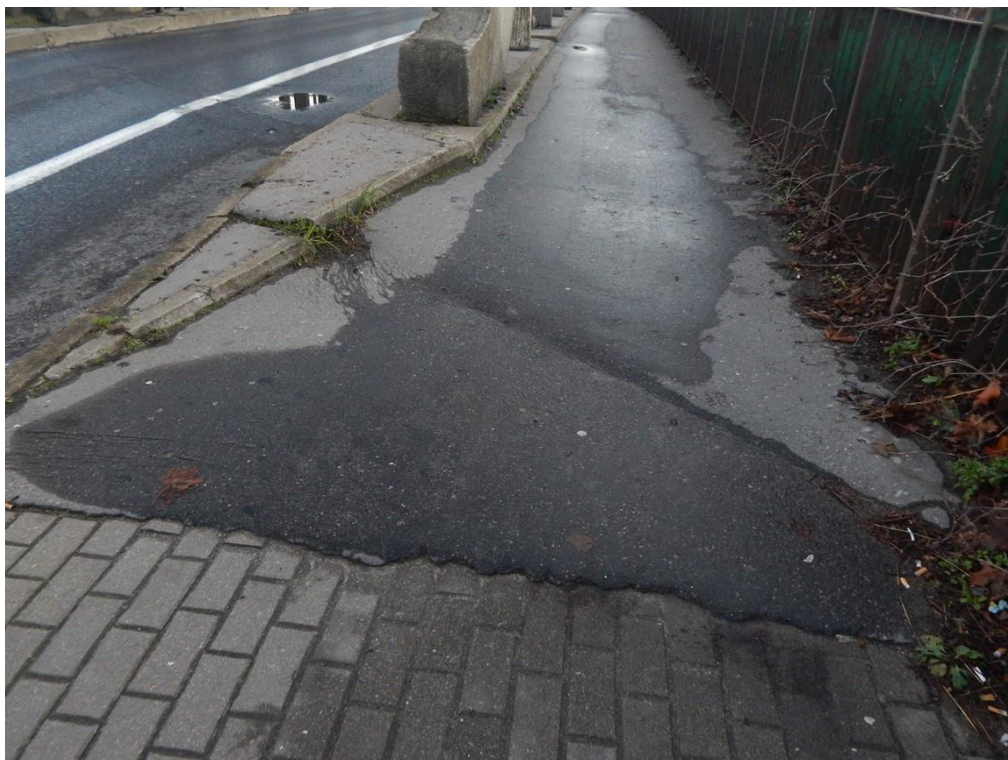
| Dane identyfikacyjne obiektu | | | | | | | | | | | | |
|---|---|---|---|---|---|---|---|---|---|---|---|---|
| 4 | Nawierzchnia chodników, krawężniki | RB | UB | KZ | PB | RA | DA | LB | | 2 | Nie | |

Fot. 1. Deformacja nawierzchni chodników na dojazdach, przemieszczenie krawężników betonowych

| Lp. | Element | Wyszczególnienie rodzaju prac | Tryb wykonania | Jednostka miary | Szacunkowa liczba jednostek | Cena jednostkowa [zł] | Wartość robót [zł] |
|---|---|---|---|---|---|---|---|
| 4 | Nawierzchnia chodników, krawężniki | Reprofilacja powierzchni betonowej krawężników | 1 | m <sup>3</sup> | 2.00 | 350.00 | 700.00 |

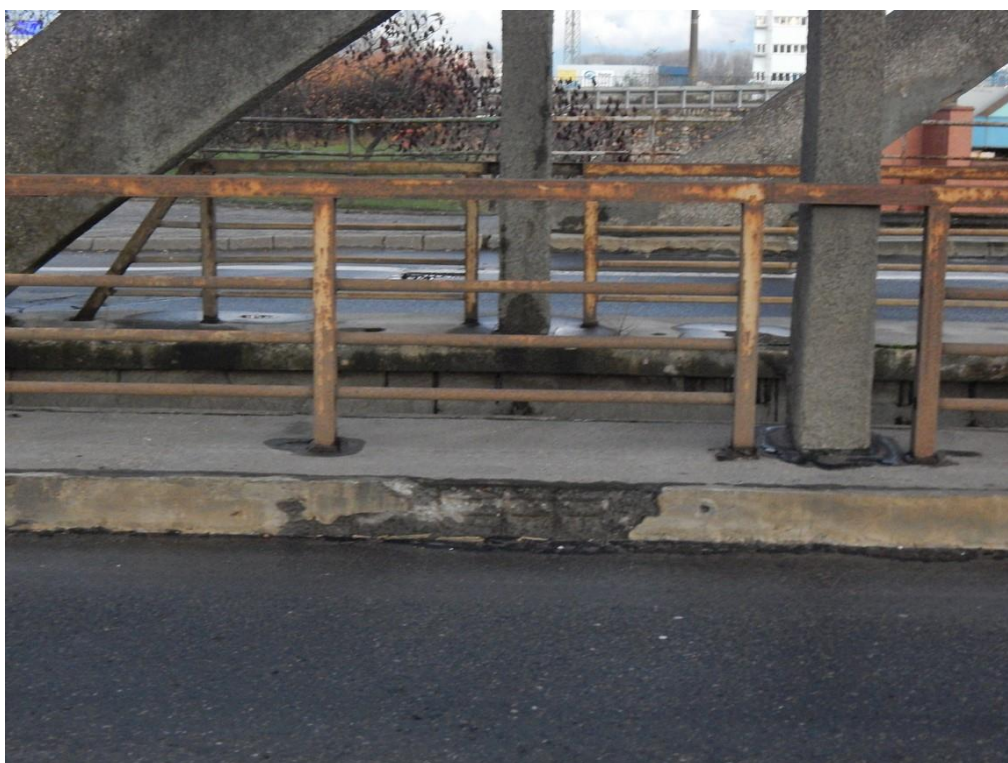
Fot. 2. Ubytki materiału w krawężnikach, korozja balustrad stalowych

| Lp. | Element | Wyszczególnienie rodzaju prac | Tryb wykonania | Jednostka miary | Szacunkowa liczba jednostek | Cena jednostkowa [zł] | Wartość robót [zł] |
|---|---|---|---|---|---|---|---|
| 5 | Balustrady, bariery ochronne, osłony | Oczyszczenie i zabezpieczenie antykorozyjne | 1 | m.b. | 50.00 | 600.00 | 3000.00 |

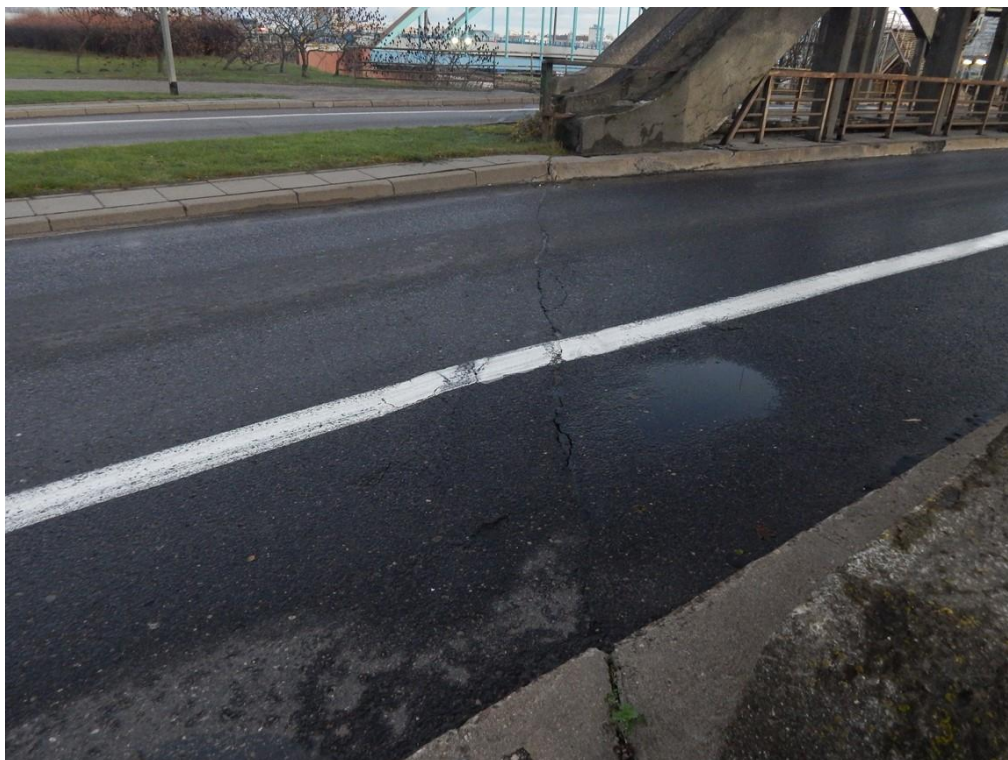
**Urządzenia dylatacyjne** – deformacja, rysy, ubytki masy bitumicznej i przecieki przez konstrukcję.

Fot. 3. Rysy, deformacja nawierzchni i ubytki masy bitumicznej w miejscu dylatacji

| Lp. | Element | Wyszczególnienie rodzaju prac | Tryb wykonania | Jednostka miary | Szacunkowa liczba jednostek | Cena jednostkowa [zł] | Wartość robót [zł] |
|---|---|---|---|---|---|---|---|
| 10 | Urządzenia dylatacyjne | Oczyszczenie przestrzeni pomiędzy ustrojem nośnym a przyczółkiem i wykonanie przekrycia dylatacyjnego typu „Tarco” | 1 | m.b. | 12.00 | 1250.00 | 15000.00 |

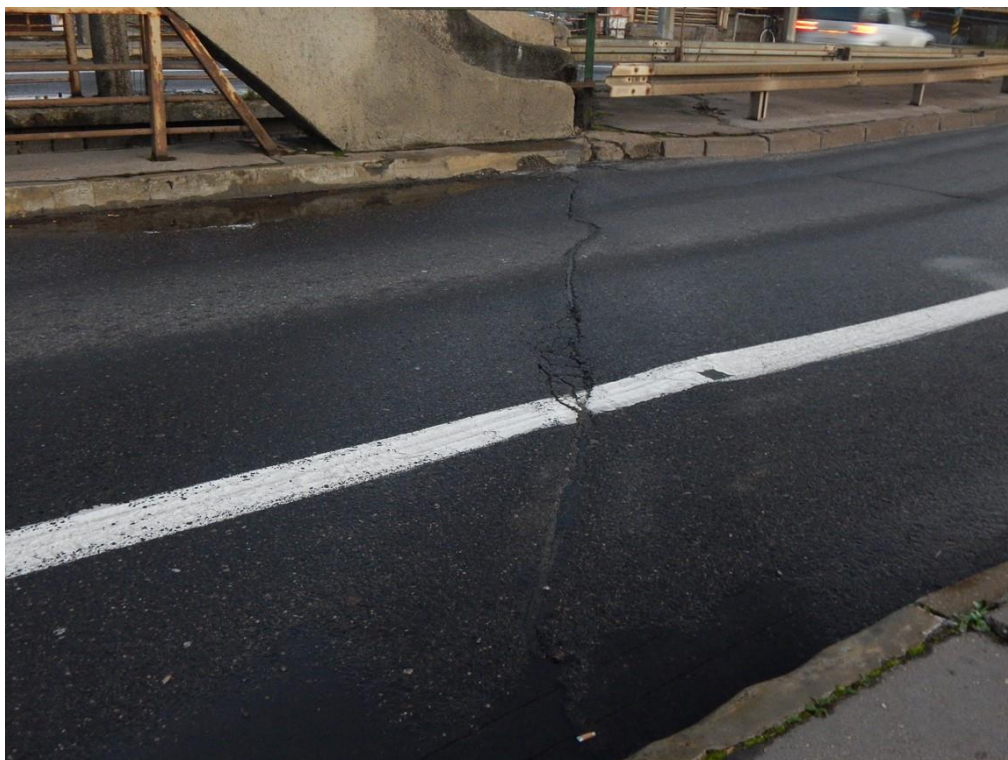
Fot. 4. Uszkodzenie j.w. ( wyniesiona nawierzchnia wraz z krawężnikiem )

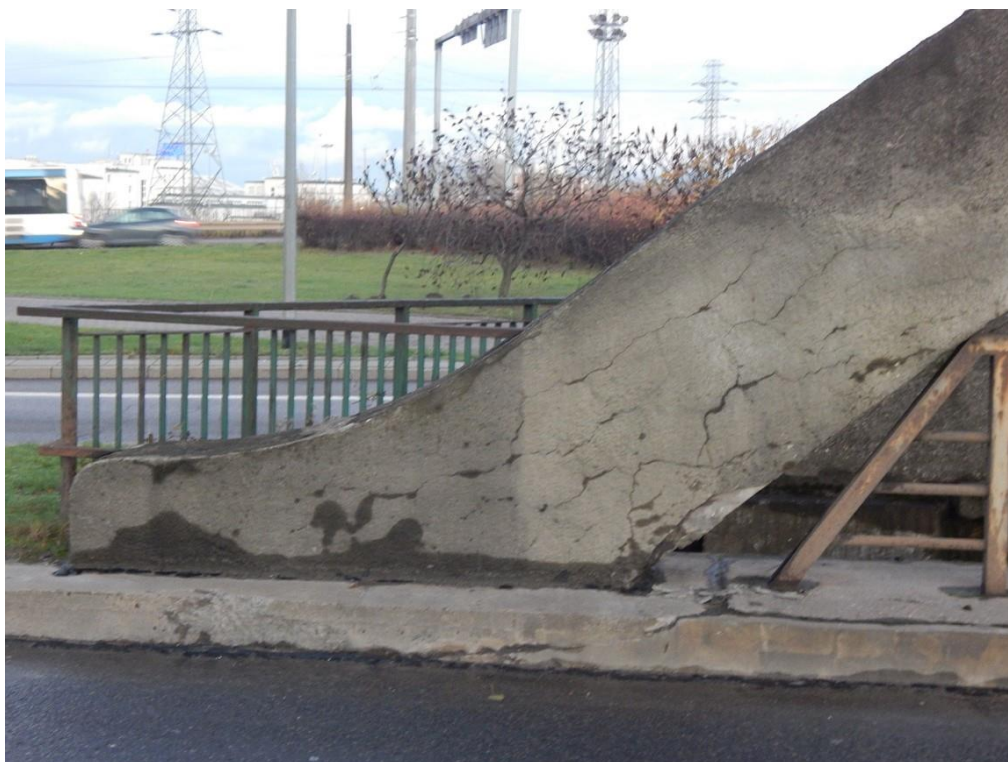
**Dźwigary** – rysy i spękania konstrukcji, ubytki i korozja betonu, osady i przecieki oraz korozja stali zbrojeniowej, brak możliwości swobodnego wydłużania przęsła wraz ze wzrostem temperatury;

Fot. 5. Spękania i rysy w elementach dźwigarów betonowych

| Lp. | Element | Wyszczególnienie rodzaju prac | Tryb wykonania | Jednostka miary | Szacunkowa liczba jednostek | Cena jednostkowa [zł] | Wartość robót [zł] |
|---|---|---|---|---|---|---|---|
| 11 | Konstrukcja dźwigarów głównych | Uzupełnienie ubytków betonu i reprofilacja powierzchni betonowej dźwigarów | 1 | m <sup>3</sup> | 4.00 | 350.00 | 1400.00 |

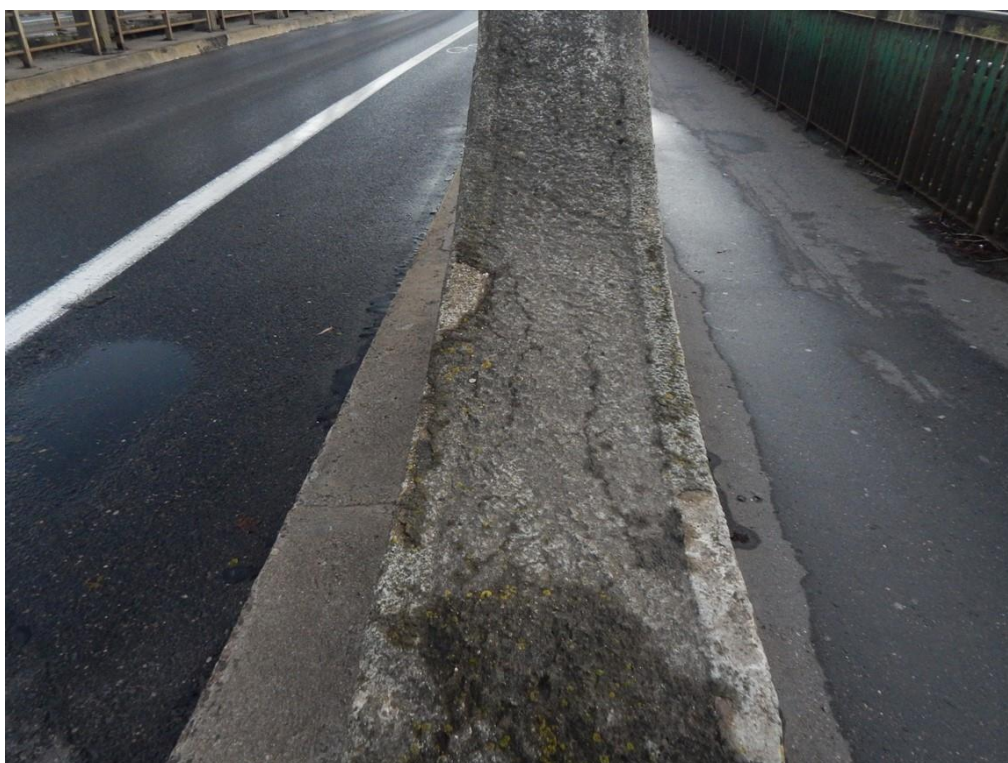
Fot. 6. Uszkodzenia j.w.

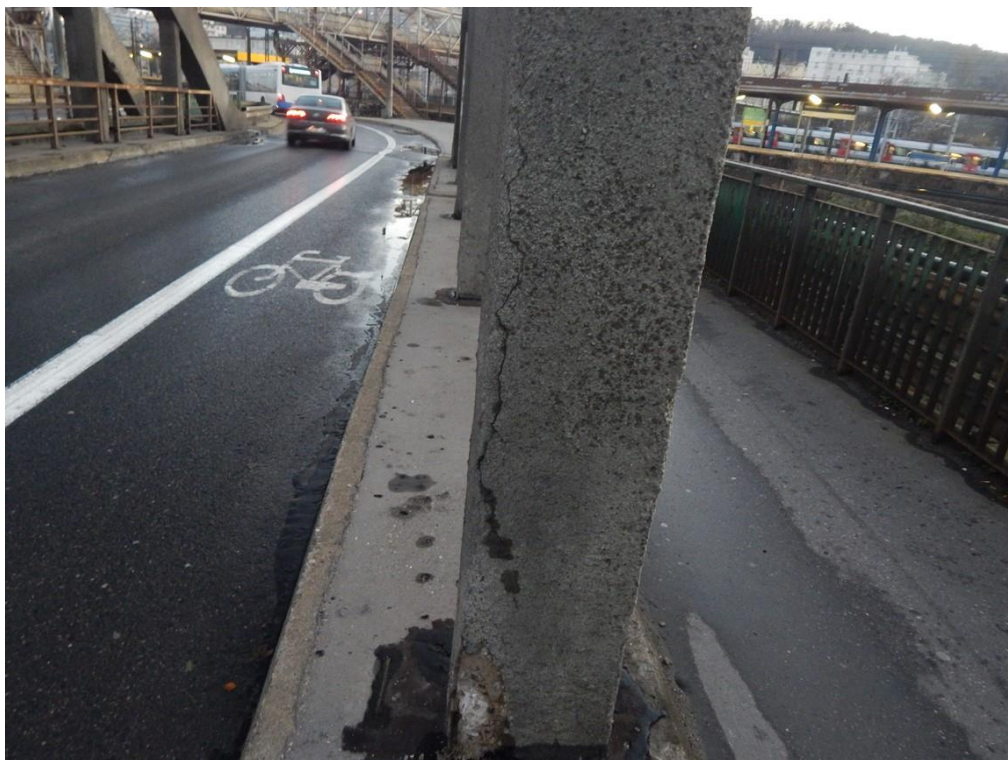
Fot. 7. Spękania i rysy w elementach cięgien

| Lp. | Element | Wyszczególnienie rodzaju prac | Tryb wykonania | Jednostka miary | Szacunkowa liczba jednostek | Cena jednostkowa [zł] | Wartość robót [zł] |
|---|---|---|---|---|---|---|---|
| 15 | Cięgna | Reprofilacja powierzchni betonowej | 1 | m <sup>3</sup> | 0.40 | 350.00 | 140.00 |

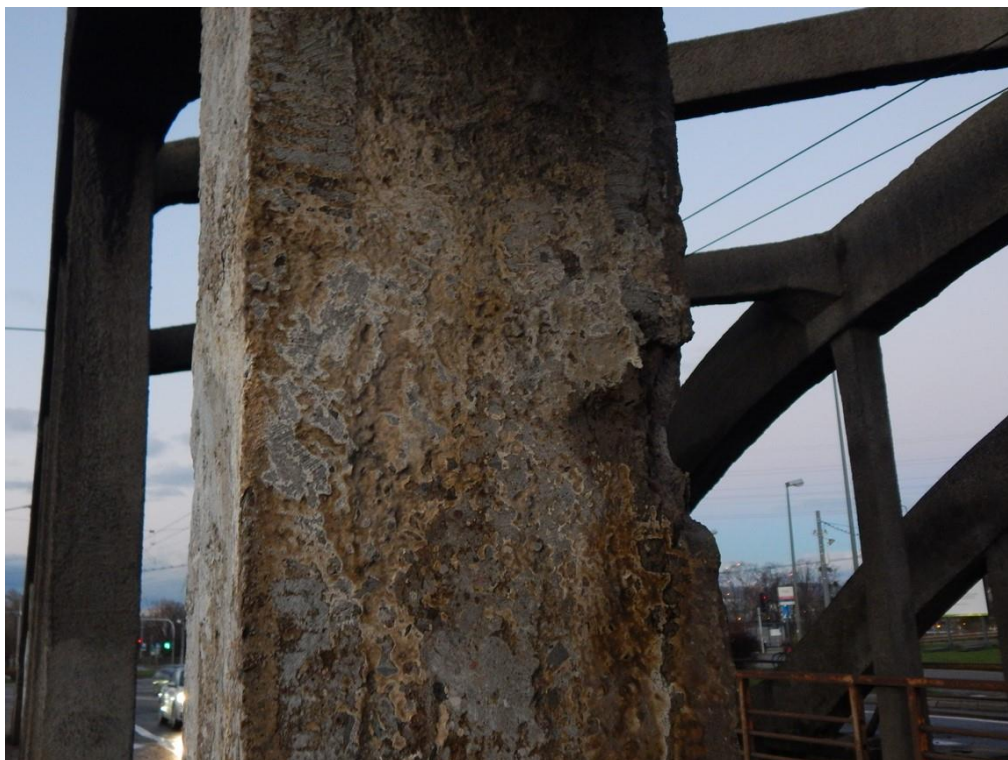
Fot. 8. Uszkodzenia j.w.

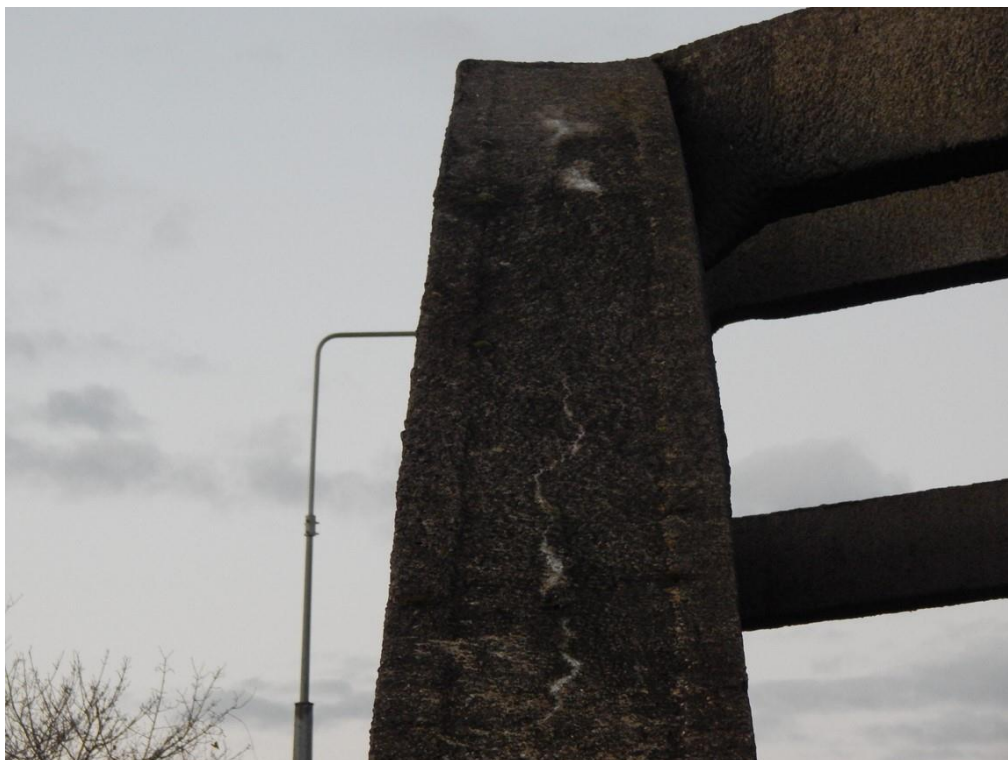
Fot. 9. Spękania i rysy w elementach dźwigarów betonowych

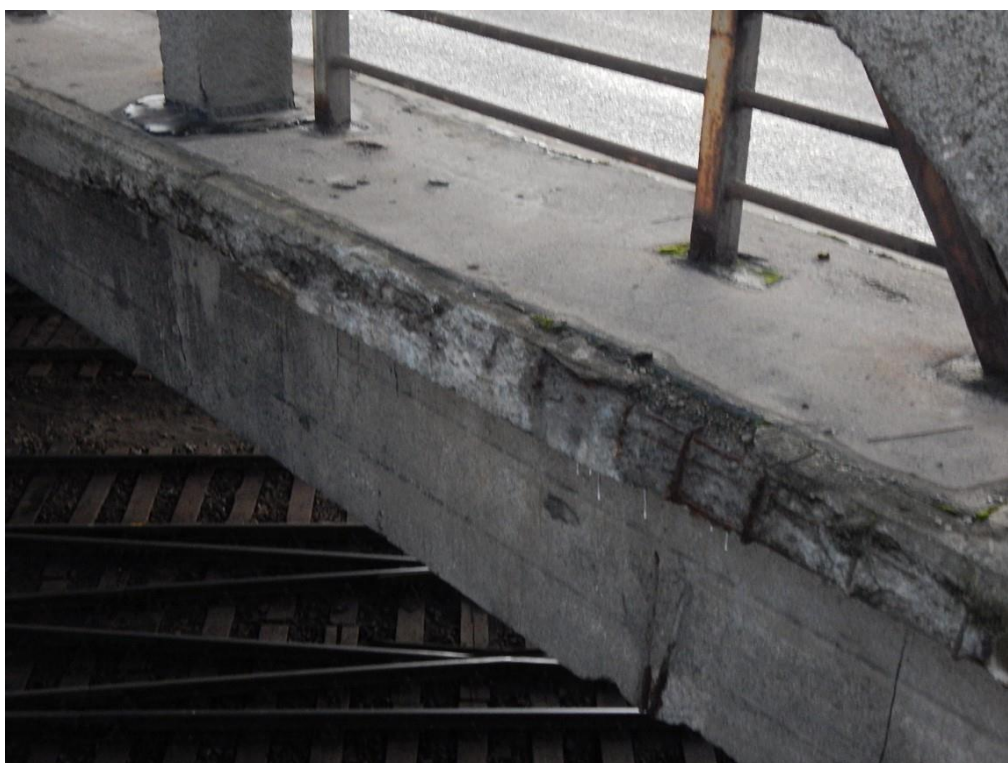
Fot. 10. Ubytki betonu, rysy, osady i przecieki oraz korozja prętów zbrojeniowych w gzymsach

| Lp. | Element | Wyszczególnienie rodzaju prac | Tryb wykonania | Jednostka miary | Szacunkowa liczba jednostek | Cena jednostkowa [zł] | Wartość robót [zł] |
|---|---|---|---|---|---|---|---|
| 6 | Belki podporęczowe, gzymsy | Reprofilacja powierzchni betonowej gzymsów | 1 | m <sup>3</sup> | 1.00 | 350.00 | 350.00 |

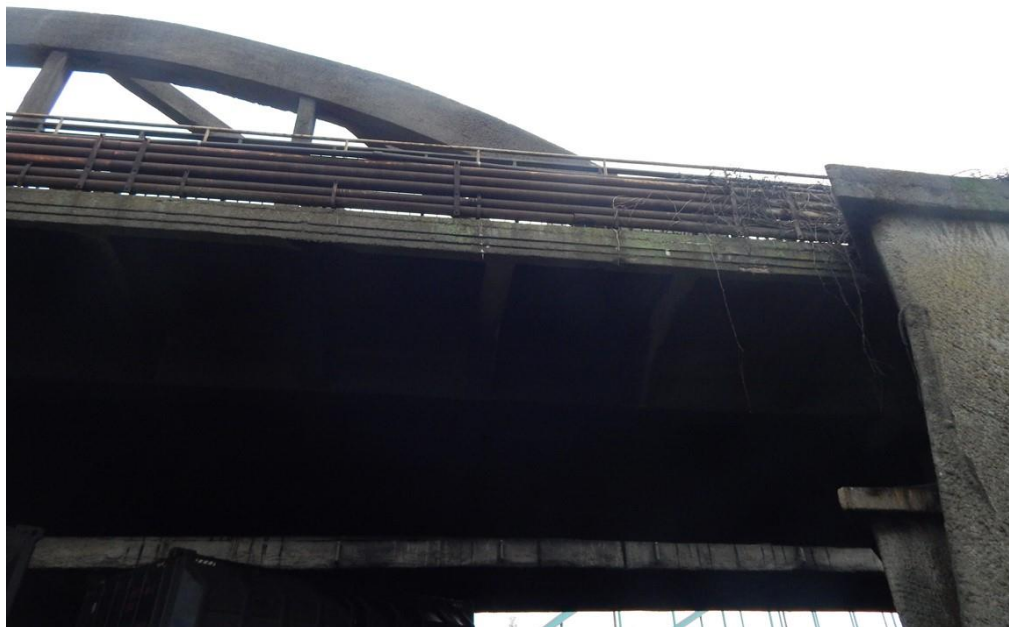
Fot. 11. Korozja stali w urządzeniach obcych

| Lp. | Element | Wyszczególnienie rodzaju prac | Tryb wykonania | Jednostka miary | Szacunkowa liczba jednostek | Cena jednostkowa [zł] | Wartość robót [zł] |
|---|---|---|---|---|---|---|---|
| 21 | Urządzenia obce | Likwidacja korozji stali na elementach rurowych | 1 | kpl. | 30.00 | 200.00 | 6000.00 |

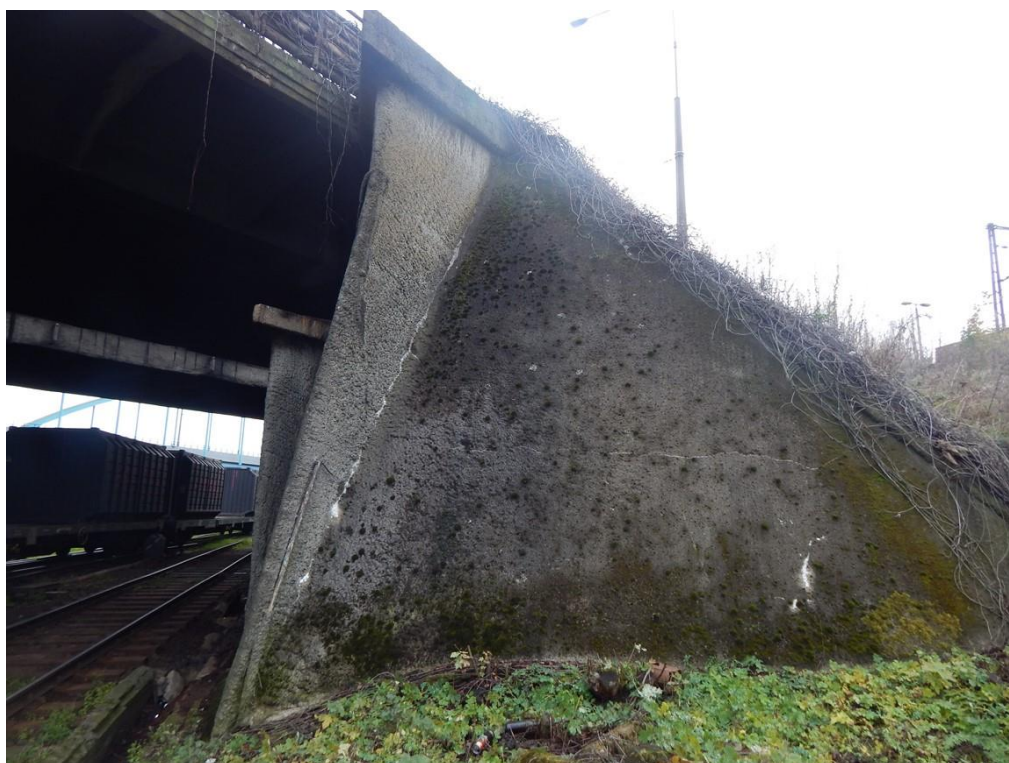
Fot. 12. Wegetacja roślin, rysy, przecieki i osady w stożkach umocnionych

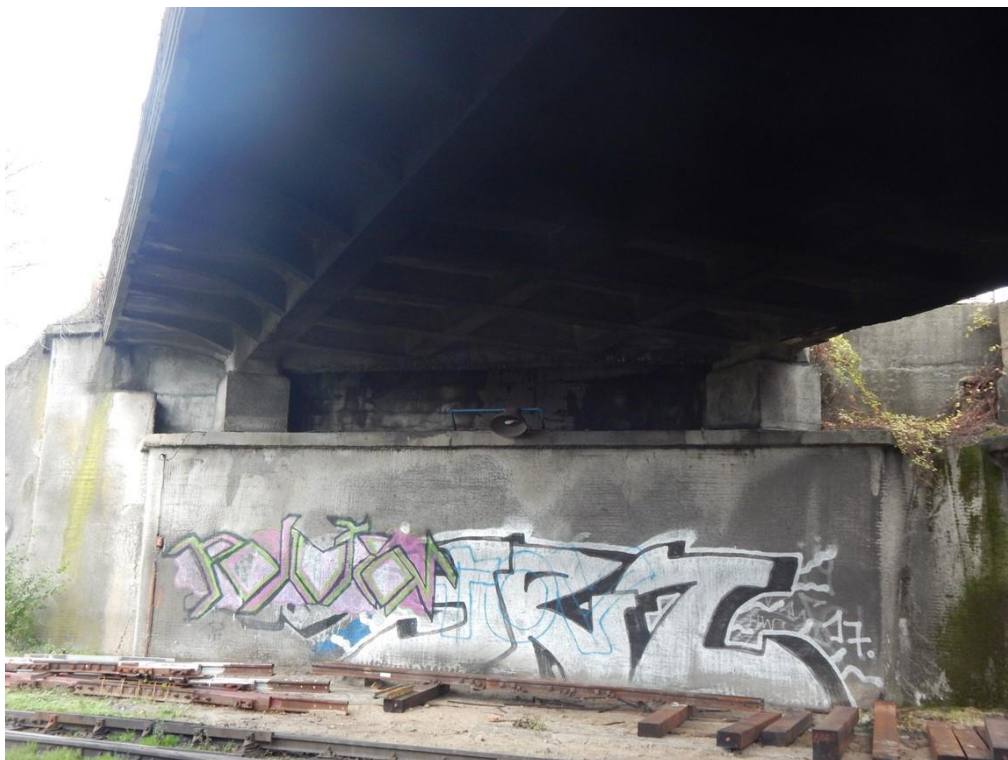
Fot. 13. Graffiti na przyczółku

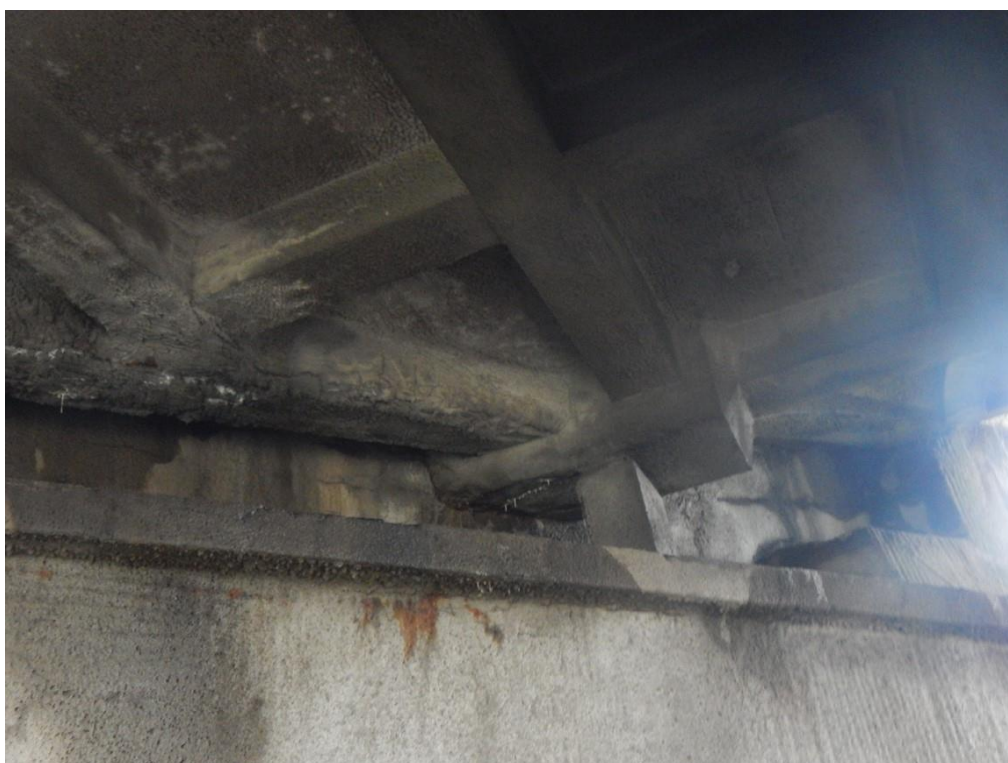
Fot. 14. Korozja i ubytki betonu, przecieki przez dylatację i konstrukcję pomostu

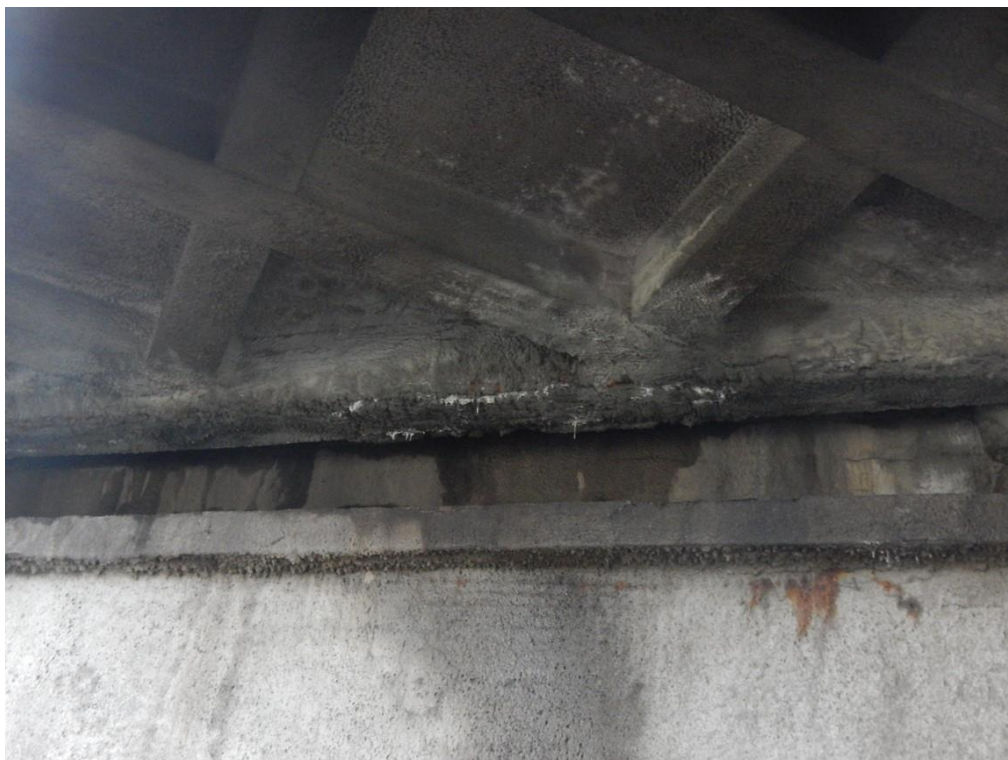
Fot. 15. Uszkodzenia j.w.

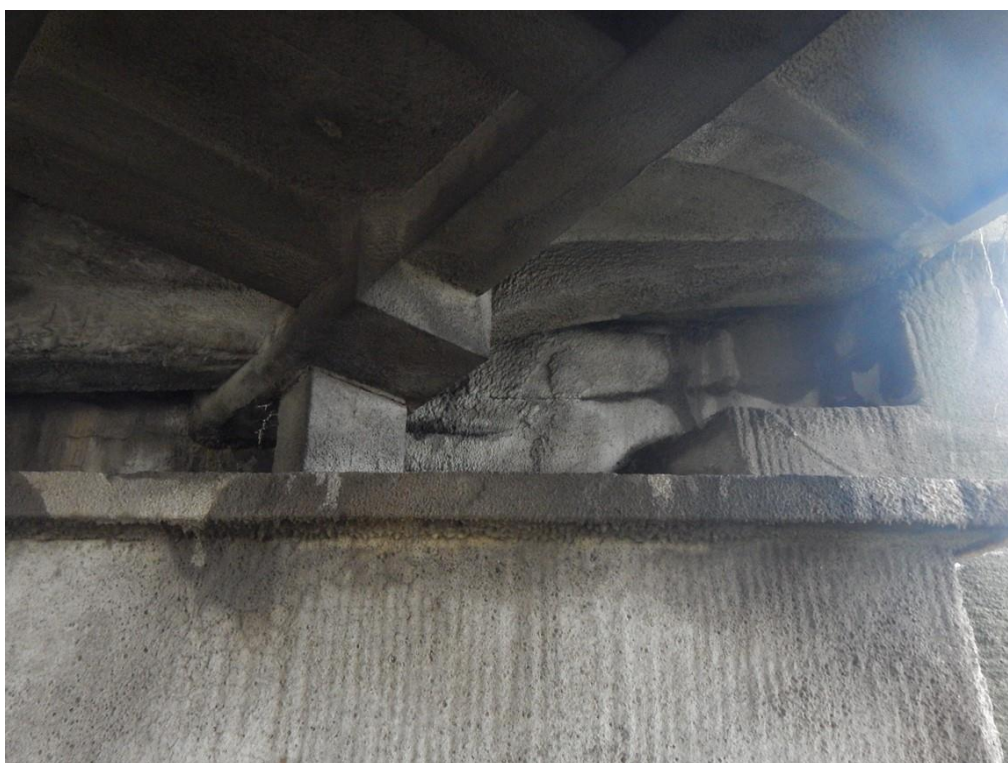
Fot. 16. Uszkodzenia j.w.

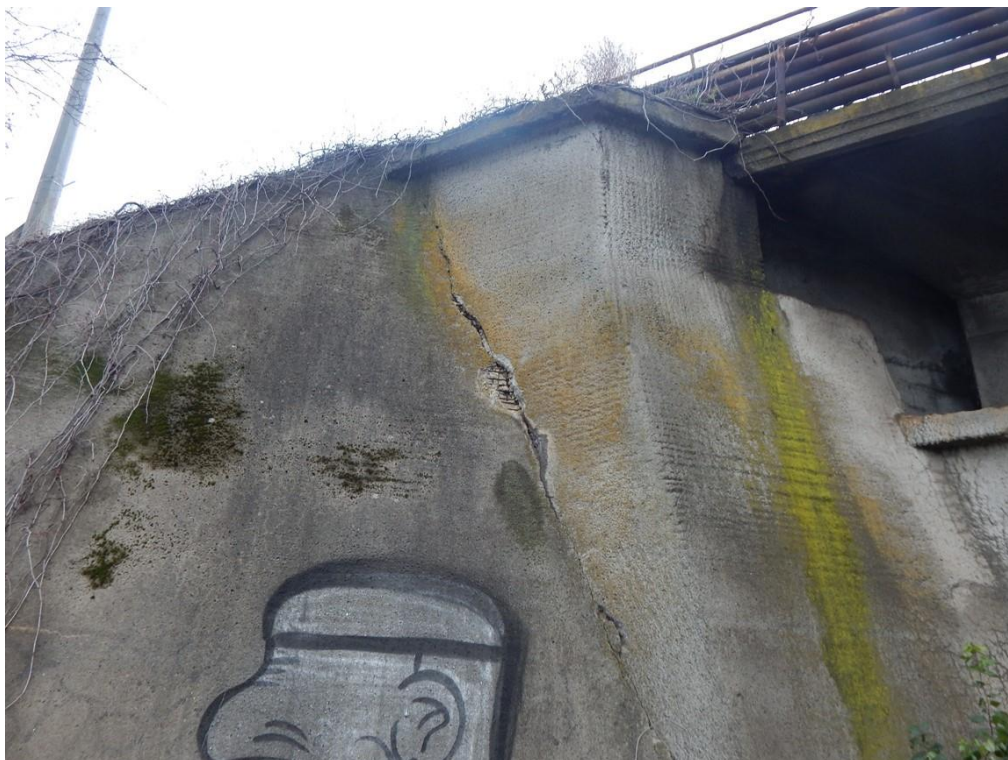
Fot. 17. Ubytki i spękania betonu w skarpach umocnionych, wegetacja betonu i graffiti

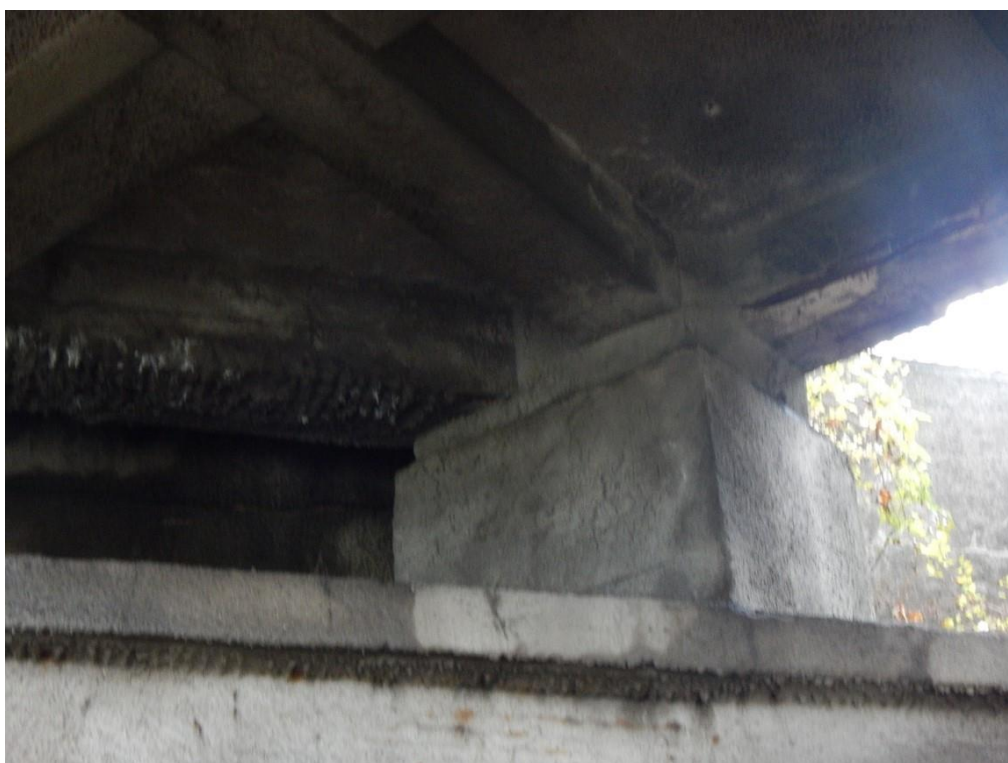
**Przyczółki** – rysy, ubytki betonu, osady i przecieki od strony ścianki zapleczonej, spękania ciosów podłożyskowych;

Fot. 18. Rysy i spękania w ciosach podłożyskowych

| Lp. | Element | Wyszczególnienie rodzaju prac | Tryb wykonania | Jednostka miary | Szacunkowa liczba jednostek | Cena jednostkowa [zł] | Wartość robót [zł] |
|---|---|---|---|---|---|---|---|
| 16 | Przyczółki | Likwidacja rys poprzez zastosowanie iniekcji, wymiana lub wzmocnienie ciosów podłożysk. | 1 | szt. | 4.00 | 15000.00 | 60000.00 |

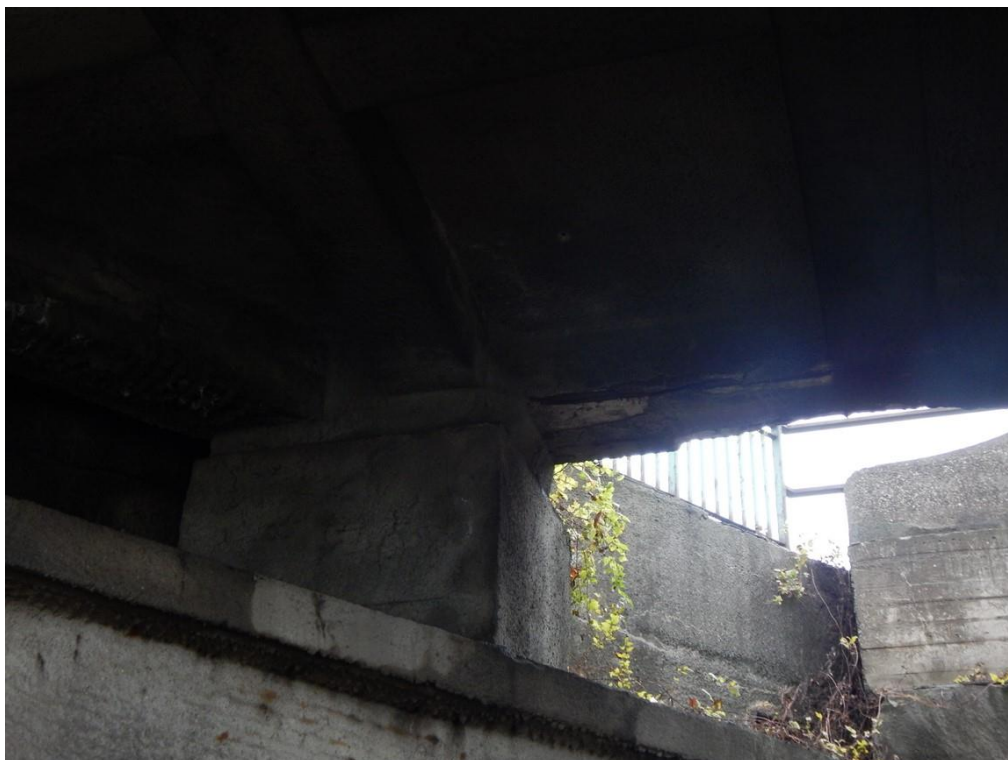
Fot. 19. Uszkodzenia j.w.

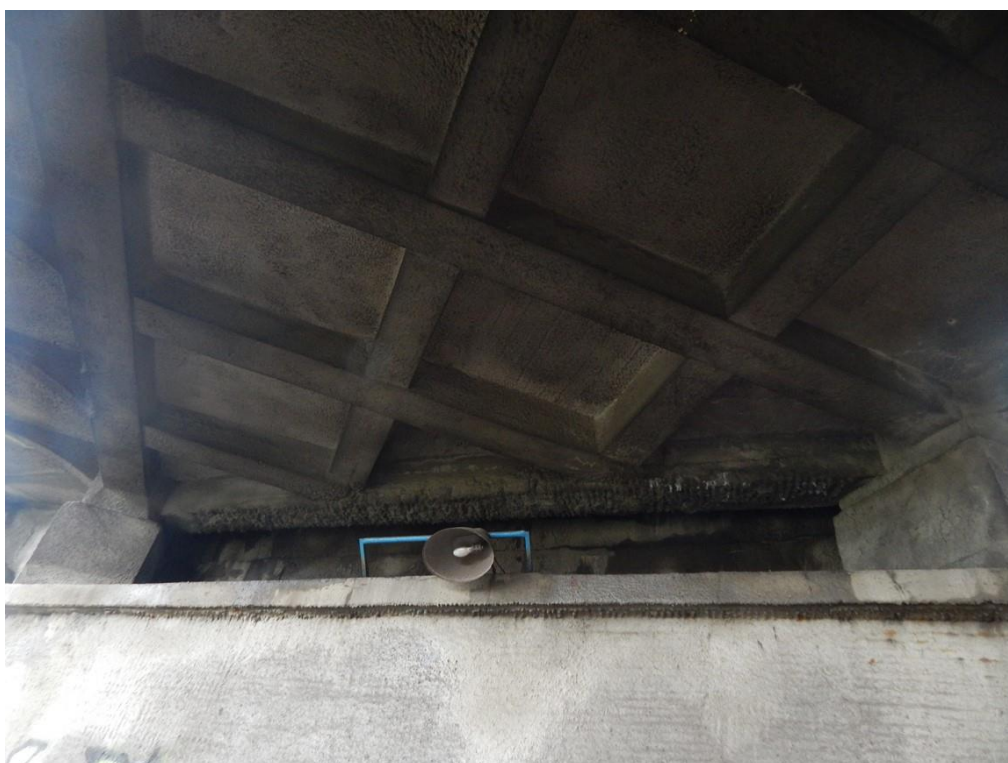
Fot. 20. Uszkodzenia w miejscu dylatacji obiektu
