**PROTOKÓŁ NR 3/2019****KONTROLI OKRESOWEJ ROCZNEJ  
OBIEKTU MOSTOWEGO**

wykonanej zgodnie z wymogami art. 62 ust 1 i 2 ustawy Prawo budowlane

| Dane identyfikacyjne obiektu | | | Orientacyjna lokalizacja obiektu |
|---|---|---|---|
| 3 | Położenie obiektu ( ulica) | przy ul. Obywatelskiej | |
| 7 | Rodzaj i nazwa przeszkody | linia kolejowa | |

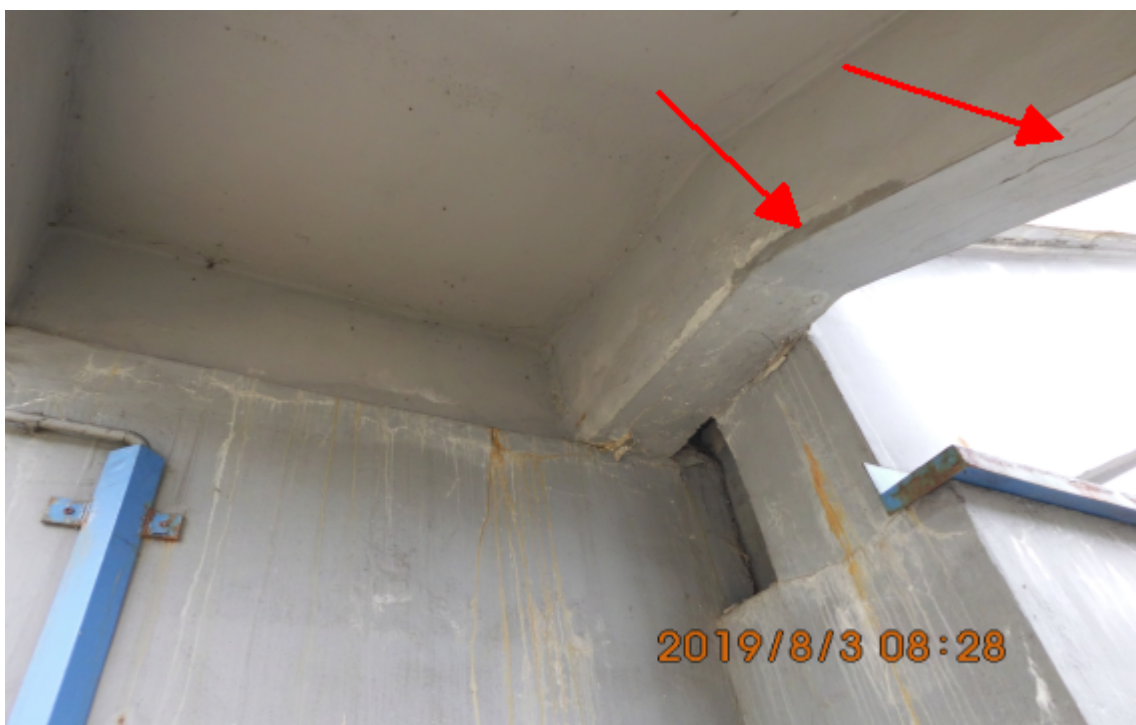
| Rodzaj elementu | Stan elementu | Zalecenia | Nr zdjęcia |
|---|---|---|---|
| Konstrukcja nośna | Konstrukcja nośna z betonu zbrojonego jest w stanie dobrym. Występują widoczne pęknięcia otuliny zbrojenia | W miejscach pęknięć otuliny zbrojenia należy otulinę odkuć , wyczyścić zbrojenie i wykonać nową otulinę. Prace można wykonać ze zwyżki. | 3.5, 3.6, 3.7, 3.13 |
| Filary i fundamenty | Występują widoczne pęknięcia otuliny zbrojenia na filarach | W miejscach pęknięć otuliny zbrojenia należy otulinę odkuć , wyczyścić zbrojenie i wykonać nową otulinę. Prace można wykonać z rusztowania. | 3.5, 3.6, 3.7 |

Postępujące spękanie otuliny zbrojenia może doprowadzić do spadania fragmentów otuliny i może stanowić zagrożenie dla ruchu pod kładką.

Zdjęcie 3.5 Widok konstrukcji kładki od spodu i fragmentu filara. Strzałkami pokazano spękania otuliny zbrojenia.

W miejscach pęknięć otuliny zbrojenia należy otulinę odkuć , wyczyścić zbrojenie i wykonać nową otulinę, Zakonserwować antykorozyjnie elementy balustrady i osłon przeciwporażeniowych. Uzupełnić osłony kabli zasilających latarnie na kładce.

| Lp | Element | Wyszczególnienie rodzaju prac | Tryb wykonania | Jednostka miary | Szacunkowa liczba jednostek | Cena jednostkowa | Wartość robót |
|---|---|---|---|---|---|---|---|
| 10 | Konstrukcja dźwigarów głównych | Odkucie spękań i ponowne wykonanie otuliny betonu ( praca ze zwyżki | | 1 m2 | 4 | 1000 | 4 000,00 zł |

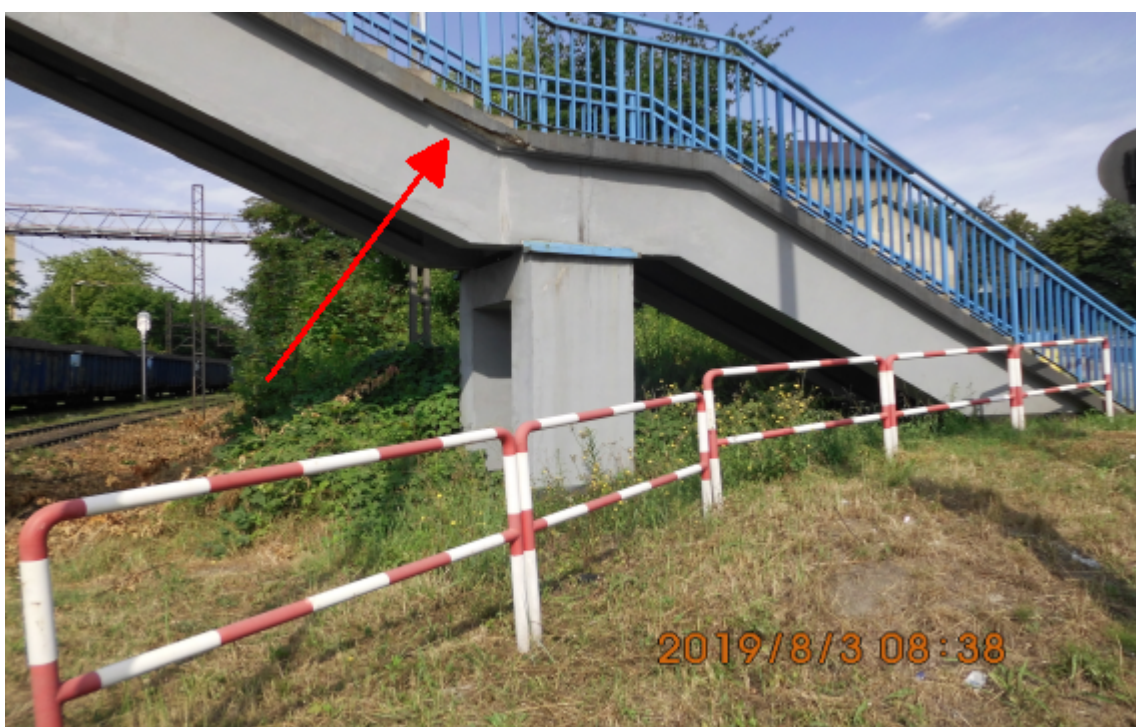
Zdjęcie nr 3.6 : Filar wspierający schody. Strzałką pokazano wykruszenie betonu gzymsu schodów.

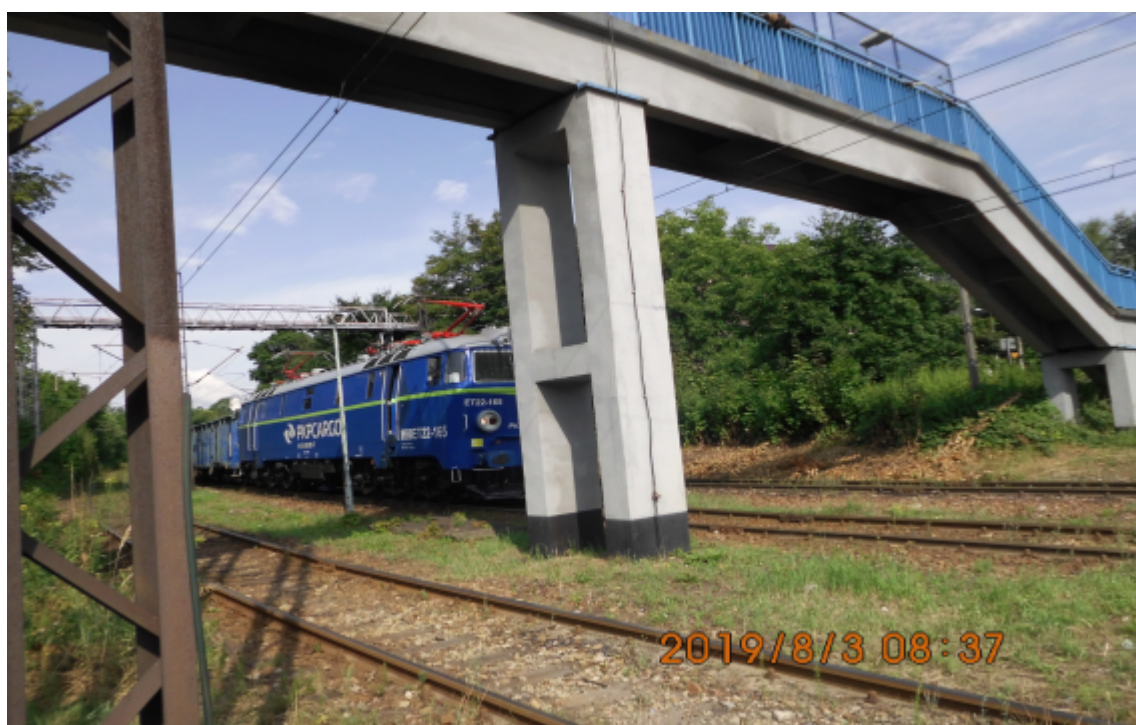
Zdjęcie nr 3.7 : Filar dwudzielny środkowy wraz z uziemieniem konstrukcji kładki.

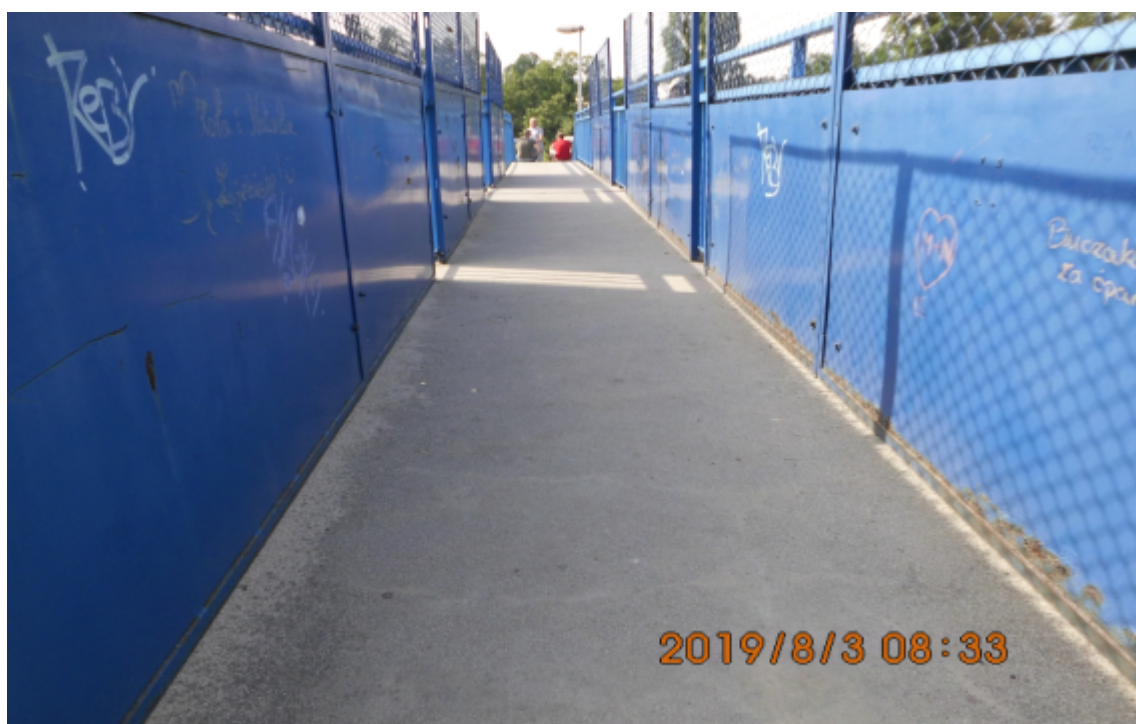
| Nawierzchnia jezdni i chodników | Stan bardzo dobry | Bez zaleceń | 3.8 |

Zdjęcie 3.8: Nawierzchnia kładki

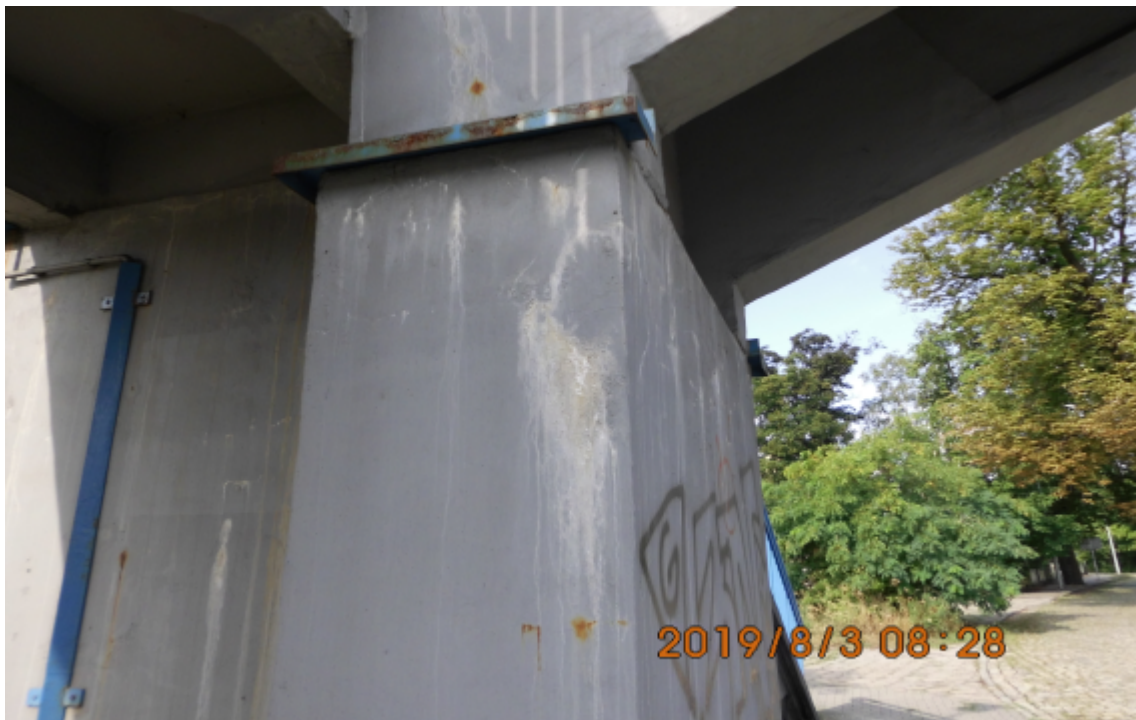
Zdjęcie 3.9 : Zacieki na skutek korozji osłon okapów stalowych.

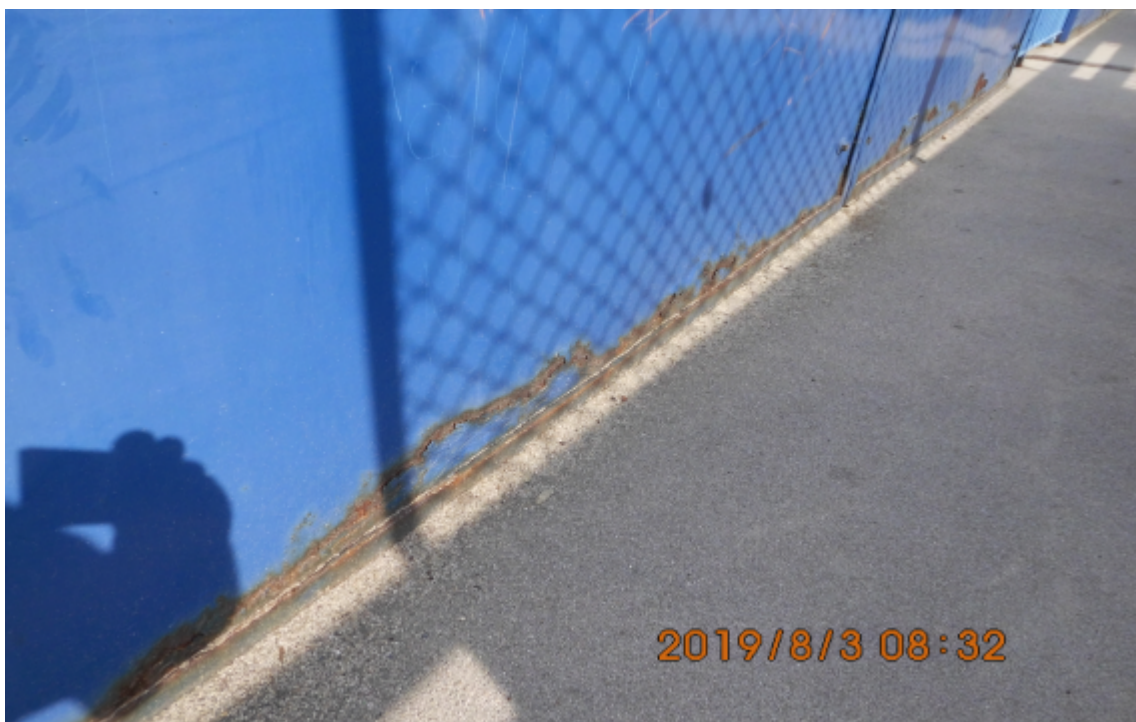
| Balustrady | Występują oznaki korozji w dolnej części balustrad i ochron przeciwporażeniowych | Zabezpieczyć antykorozyjnie fragmenty zardzewiałe. | 3.8, 3.10 |

Zdjęcie 3.10 : Korozja osłon przeciwporażeńowych przy balustradach

| Lp | Element | Wyszczególnienie rodzaju prac | Tryb wykonania | Jednostka miary | Szacunkowa liczba jednostek | Cena jednostkowa | Wartość robót |
|---|---|---|---|---|---|---|---|
| 5 | Balustrady, bariery ochronne, osłony | Miejscowa konserwacja antykorozyjna | | 1 m2 | 20 | 25 | 500,00 zł |

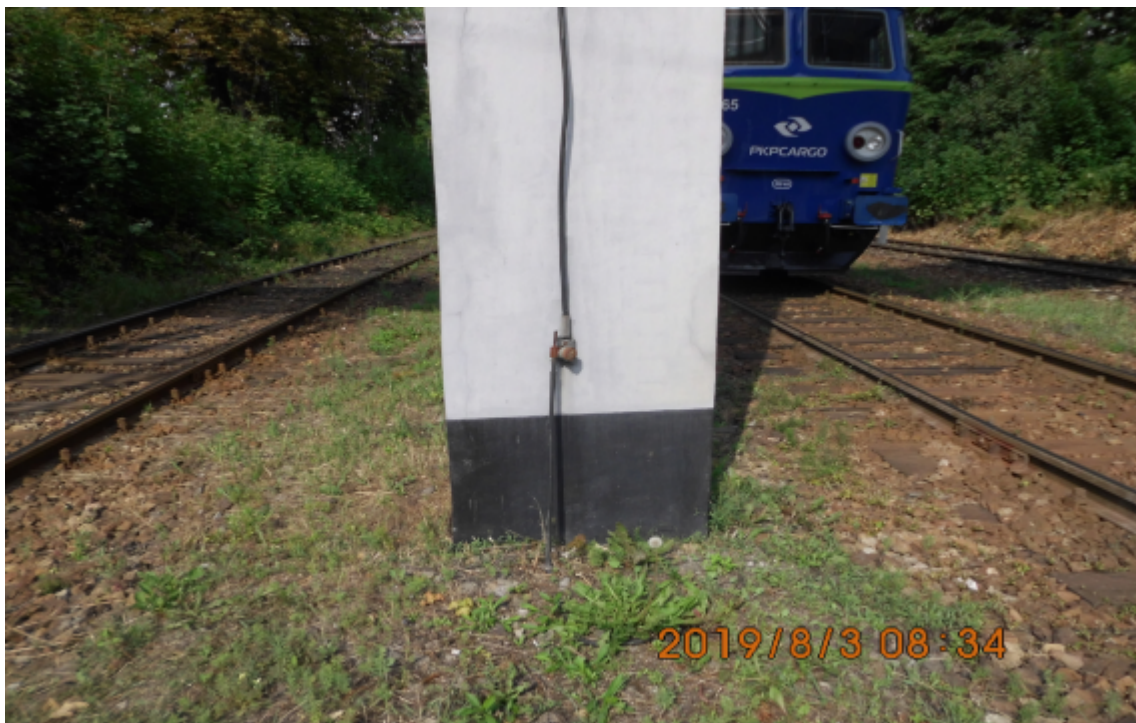
Zdjęcie 3.11 : Złącze pomiarowe uziemienia

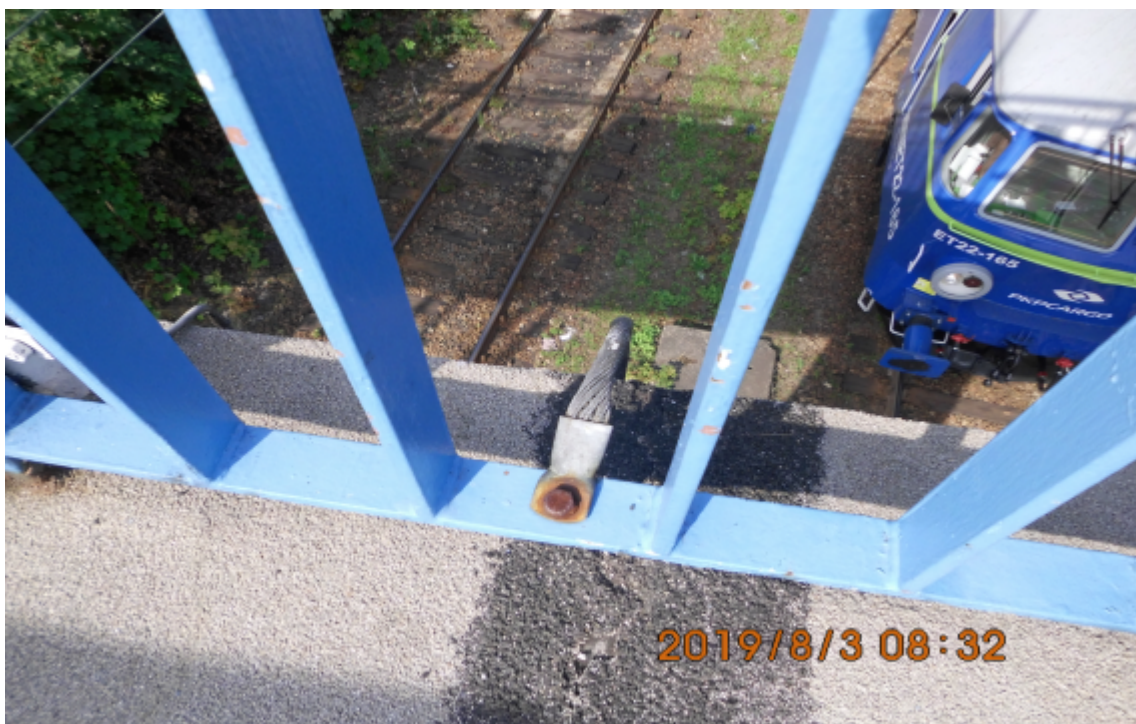
Zdjęcie 3.12 : uziemienie balustrady

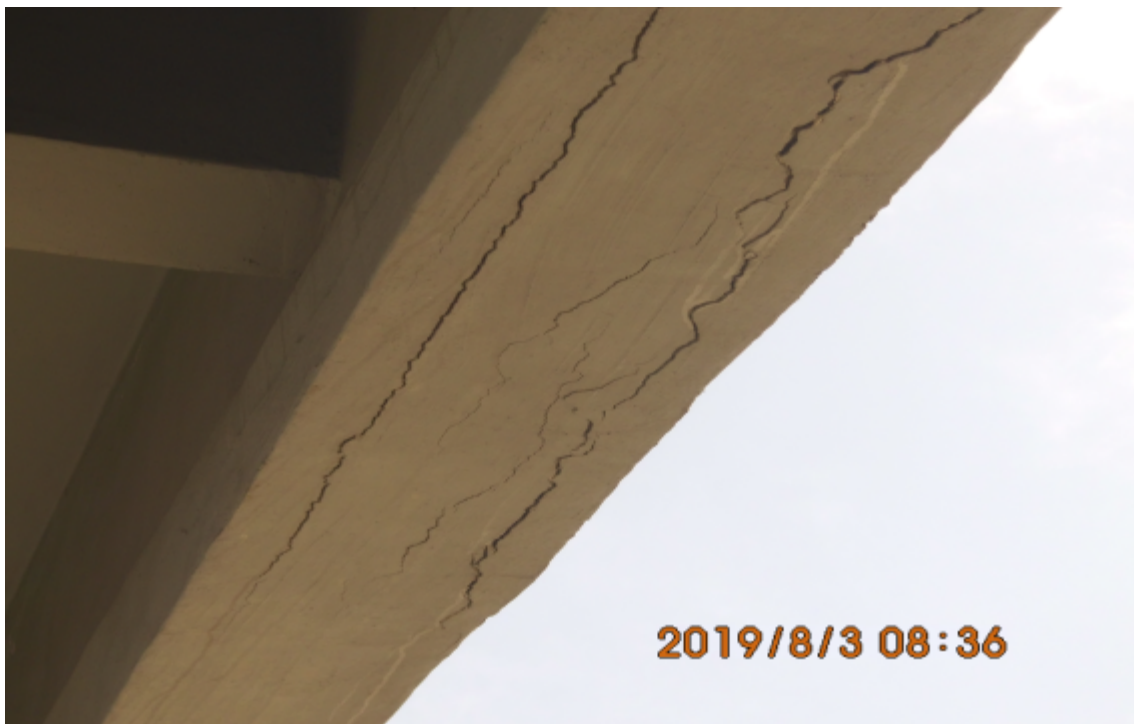
Zdjęcie 3.13 : Pęknięcia pod dźwigarem głównym

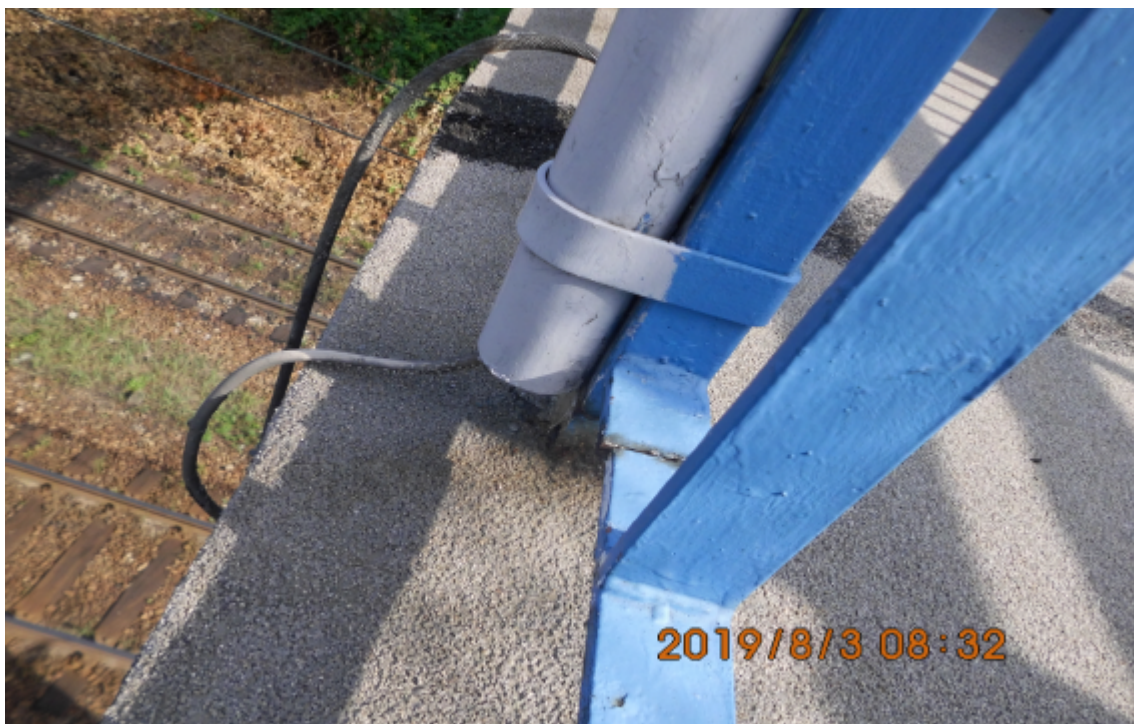
| Ogólne bezpieczeństwo ruchu na obiekcie | Dobre. Brak fragmentów osłon kabli zasilających latarnie nad kładką. | Uzupełnić osłony kabli zasilających latarnie na kładce. Wykonać przegląd oświetlenia i pomiary uziemienia. | 3.11, 3.12, 3.14 |

Zdjęcie 3.14 : Nieosłonięty fragment kabla oświetlenia
