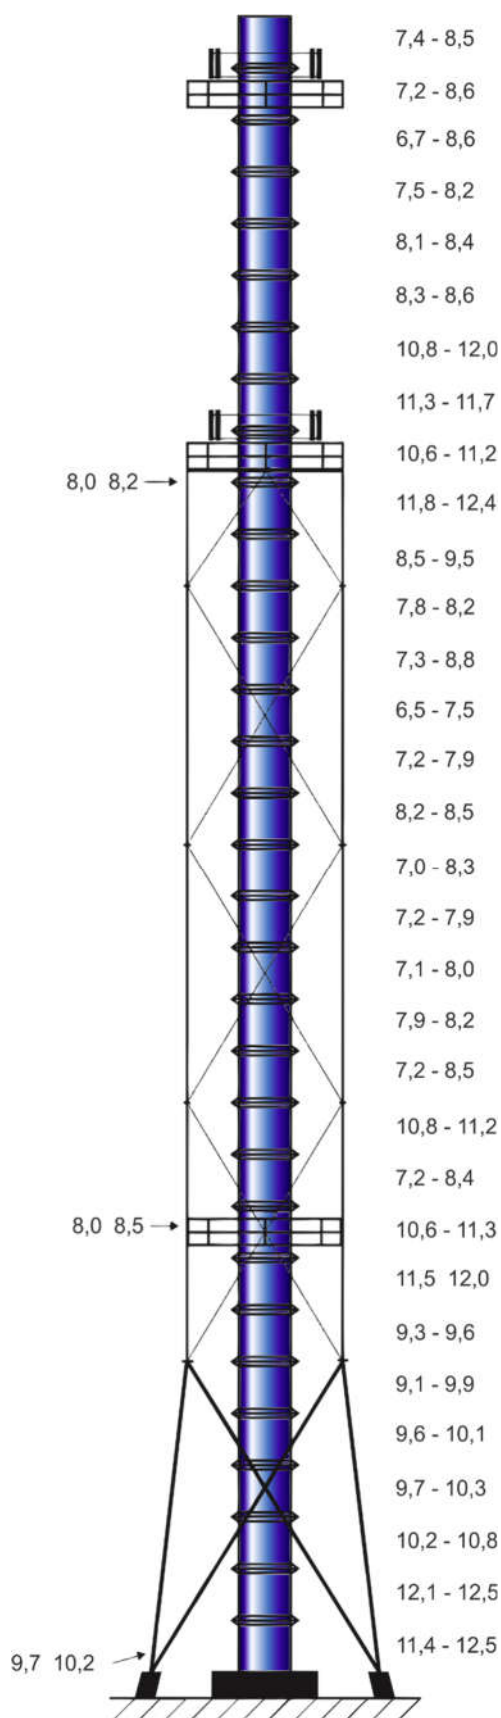
3.1 Siatka pomiarowa grubości ścian komina stalowego $h = 65,00\text{ m}$ –
 Komunalne Przedsiębiorstwo Energetyki Ciepłej Sp. z o. o. z Bydgoszczy
 Ciepłownia Osowa Góra. Data wykonania pomiarów: **27.06.2024 r.**

Na podstawie pomiarów grubości ścian trzonu komina można stwierdzić, że naprężenia w trzonie komina (patrz siatka pomiarowa) nie są przekroczone.

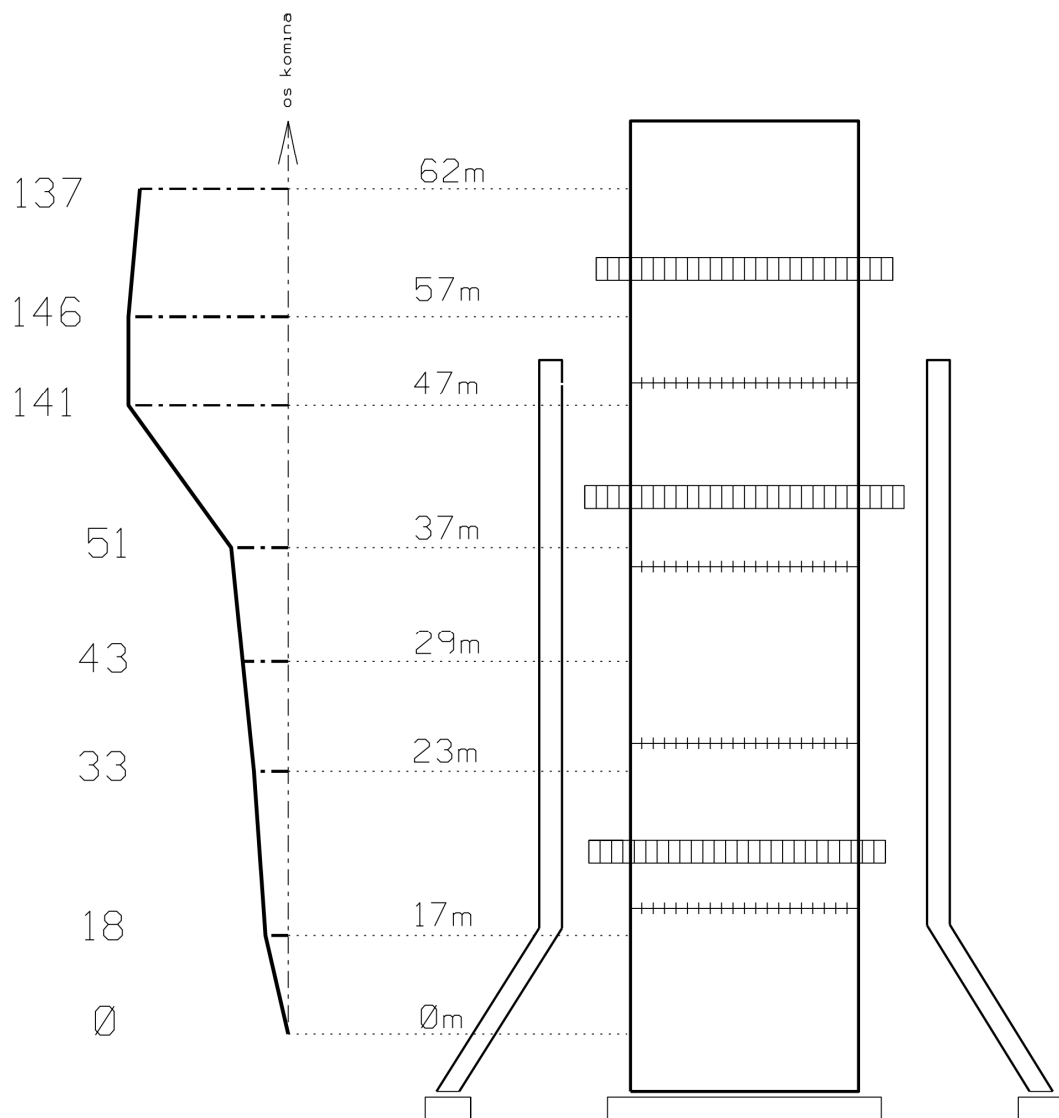
Stanowisko nr 1

10. Maksymalne wychylenie góry komina względem dołu wynosi 137 milimetrów ze stanowiska nr 1. W porównaniu do wyników z roku 2022, wartości liczbowe porównywalne, mieszczą się w wartościach dopuszczalnych. Zaleca się dalsze prowadzenie pomiarów kontrolnych wygięcia trzonu komina.
