## ***PROTOKÓŁ OKRESOWEJ KONTROLI ROCZNEJ***

### ***PRZEGLĄDU PODSTAWOWEGO OBIEKTU MOSTOWEGO***

*Nr protokołu*      *37/2024/MP*

*Nazwa ulicy*      *Dietla*

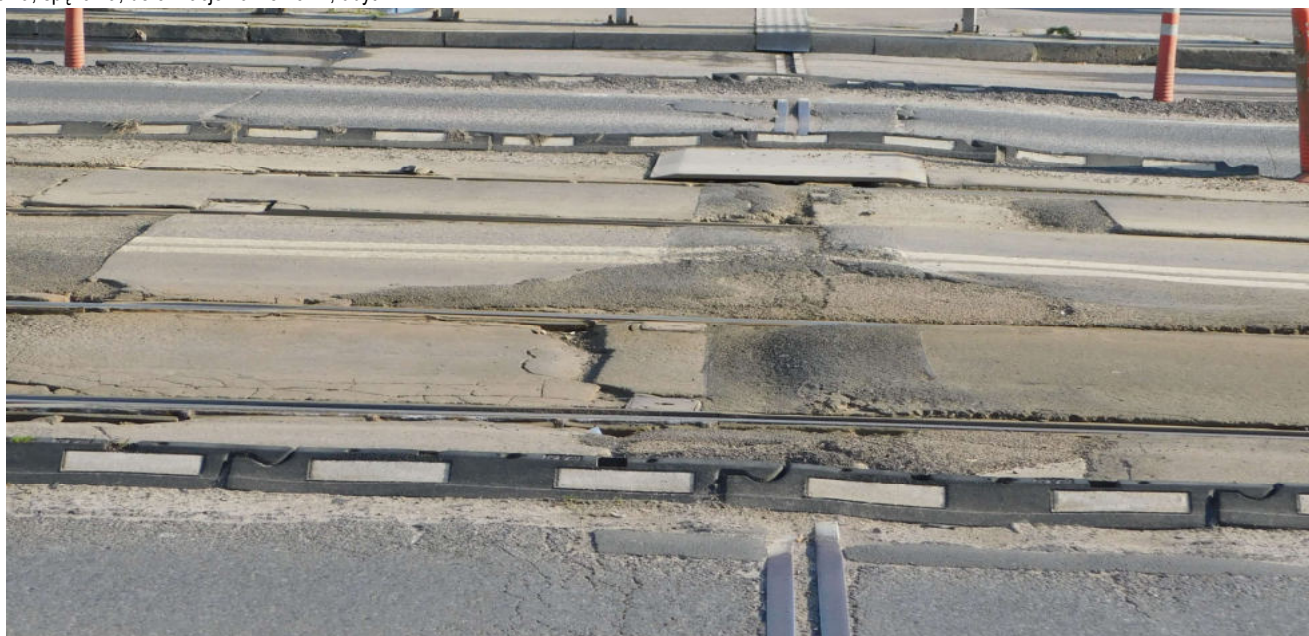
FOT. 1.3. WIDOK NAWIERZCHNI TOROWISKA

- uszkodzenia, spękania, deformacje nawierzchni, ubytki

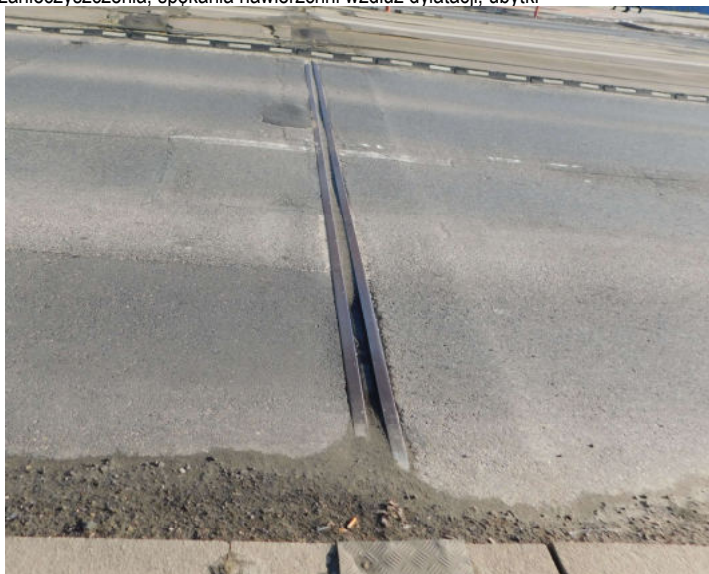
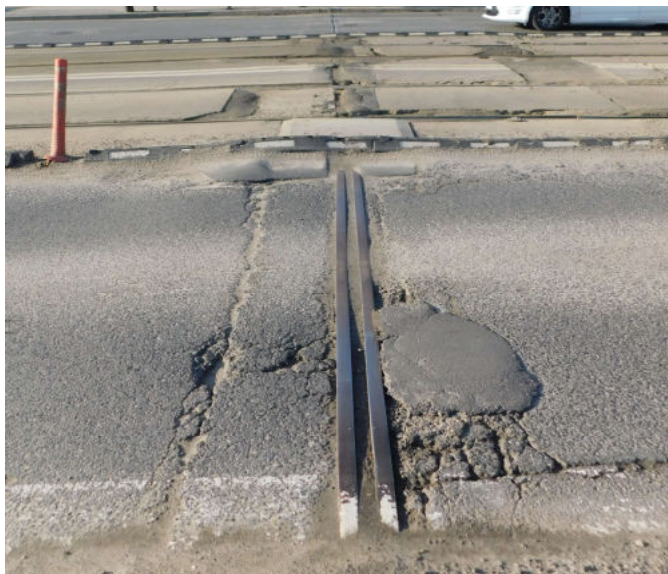
FOT. 2.1 . WIDOK DYLATACJI PODPORY NR 1 - PRZYCZÓŁKA OD STRONY ZACHODNIEJ

- zanieczyszczenia, spękania nawierzchni wzdłuż dylatacji, ubytki

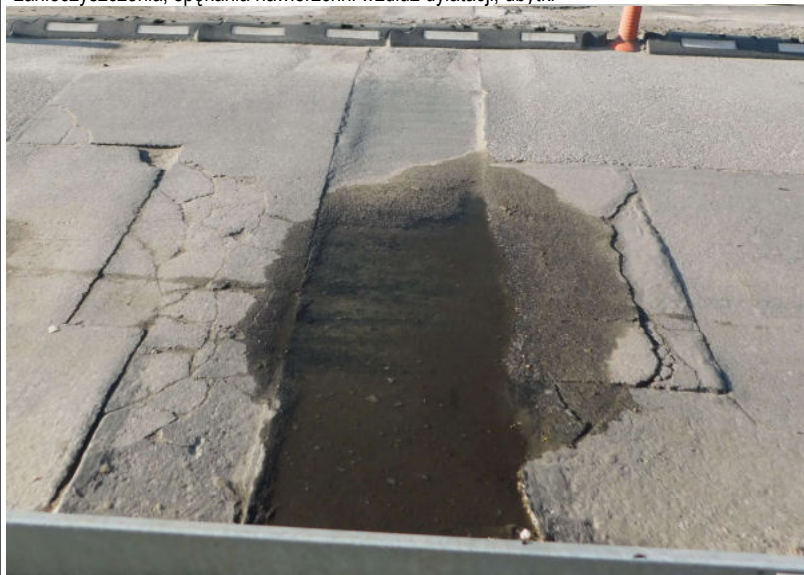
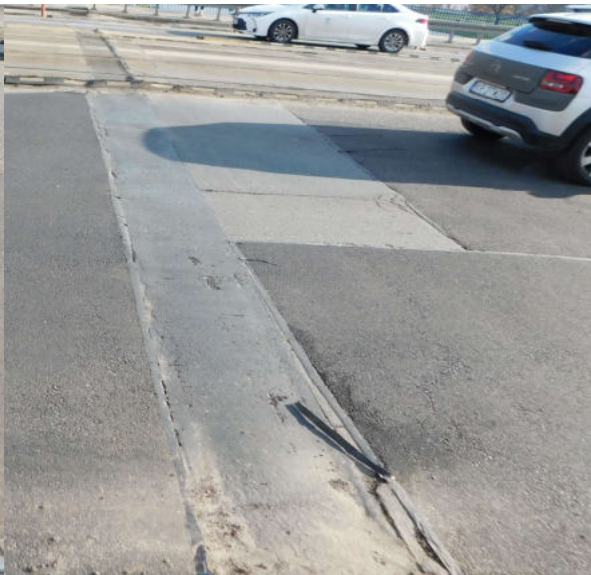
FOT. 2.2. WIDOK DYLATACJI PODPORY NR 2 - PRZYCZÓŁKA OD STRONY WSCHODNIEJ

- zanieczyszczenia, spękania nawierzchni wzdłuż dylatacji, ubytki

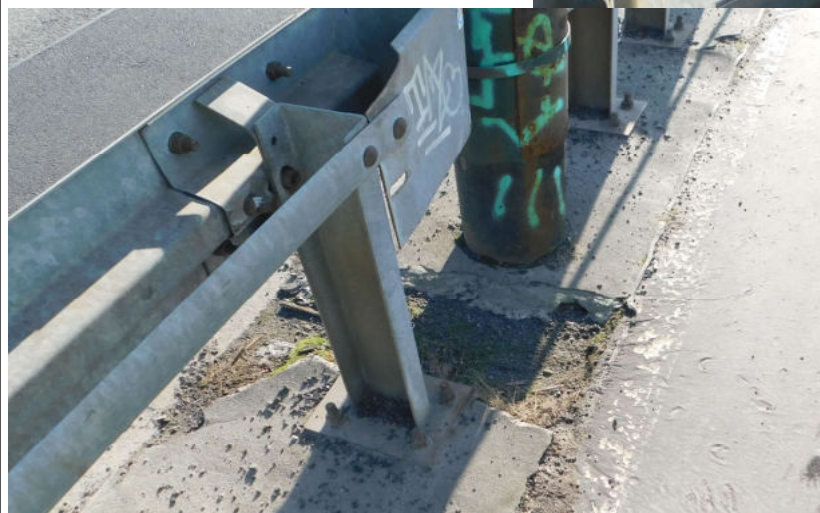
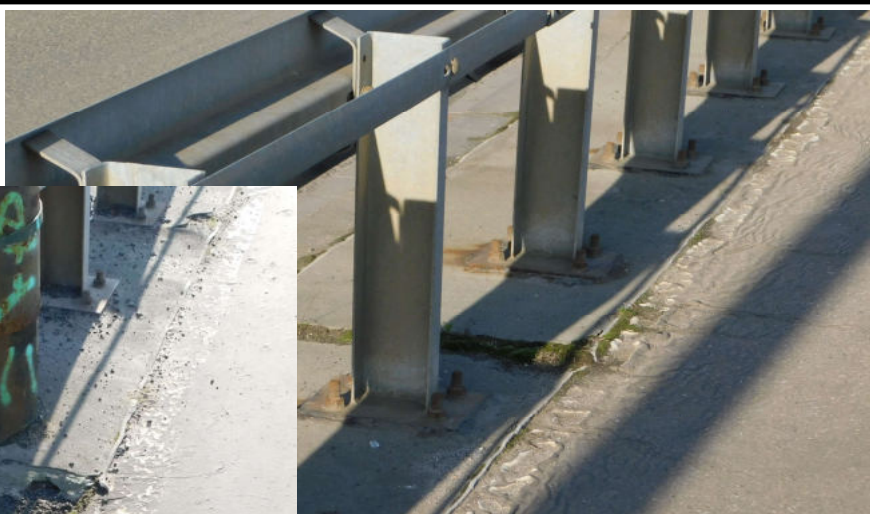
FOT. 2.3. WIDOK NAWIERZCHNI KAPY

- ubytki, spękania nawierzchni kapy

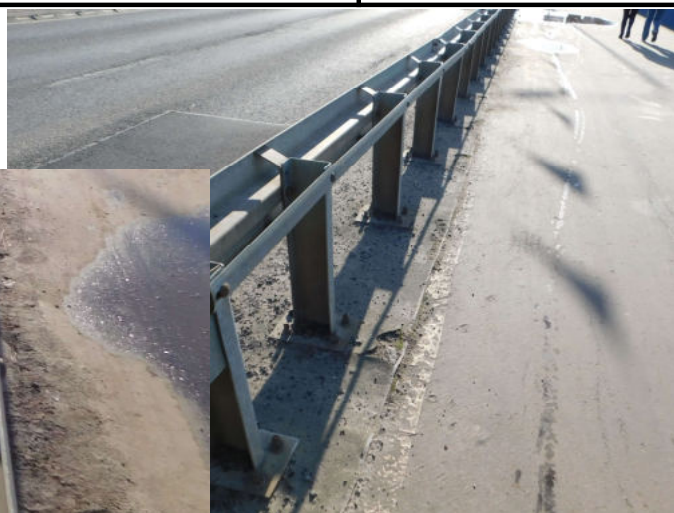
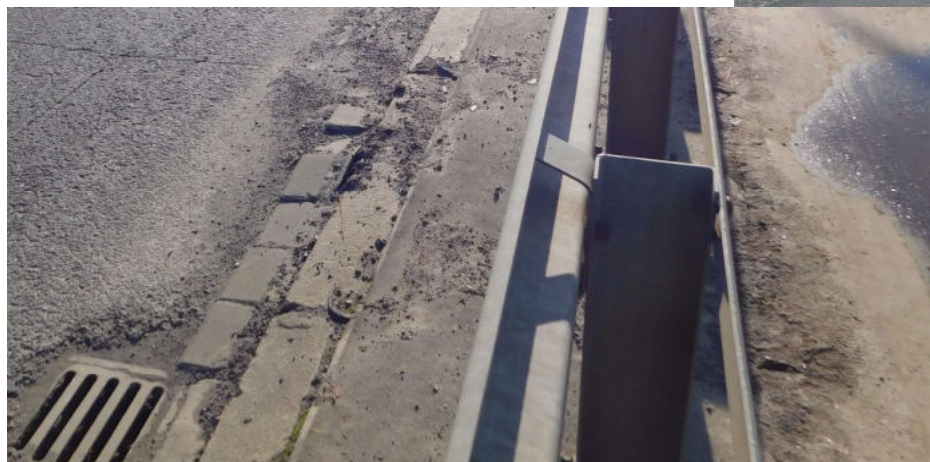
FOT. 3.1 WIDOK NAWIERZCHNI KAPY

- ubytki, spękania nawierzchni kapy
- ubytki betonu krawężnika

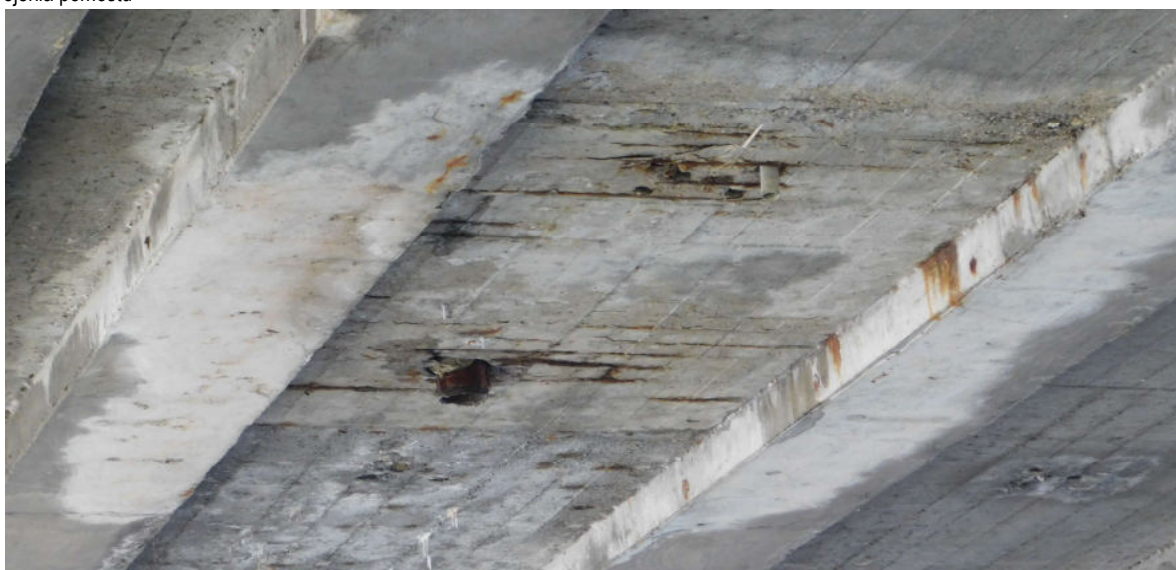
FOT. 4.1. WIDOK PRZĘŚLA NR 1 OD STRONY ZACHODNIEJ

- korozja odsłoniętego zbrojenia pomostu
- wykwyty, osady,

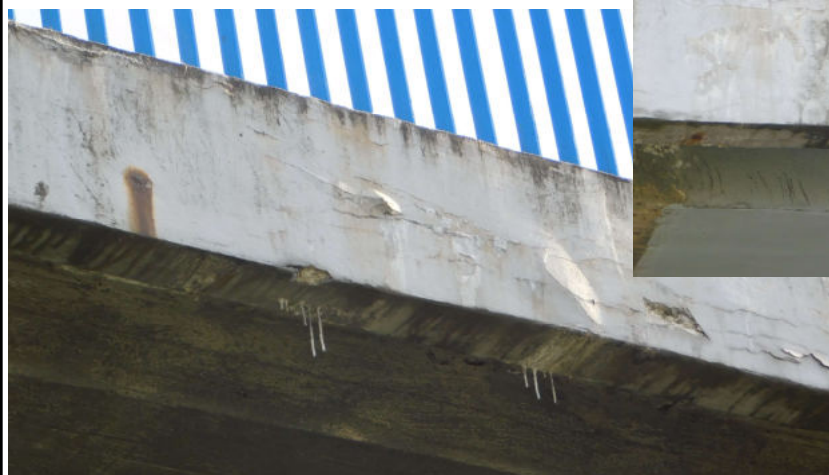
FOT. 4.2. WIDOK GZYMSU PRZĘŚLA NR 1 OD STRONY ZACHODNIEJ

- wykwyty, osady, zarysowania
- ubytki pow. betonu

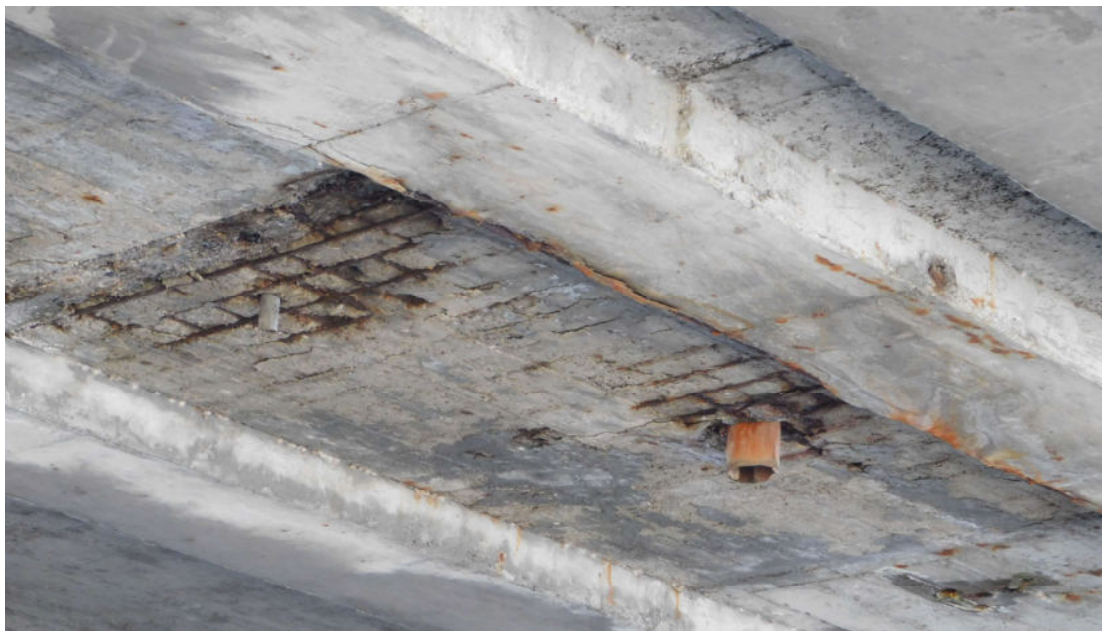
FOT. 6.3. WIDOK PRZĘSŁA NR 3 - OD STRONY WSCHODNIEJ

- korozja odsłoniętego zbrojenia pomostu
- wykwity, osady,

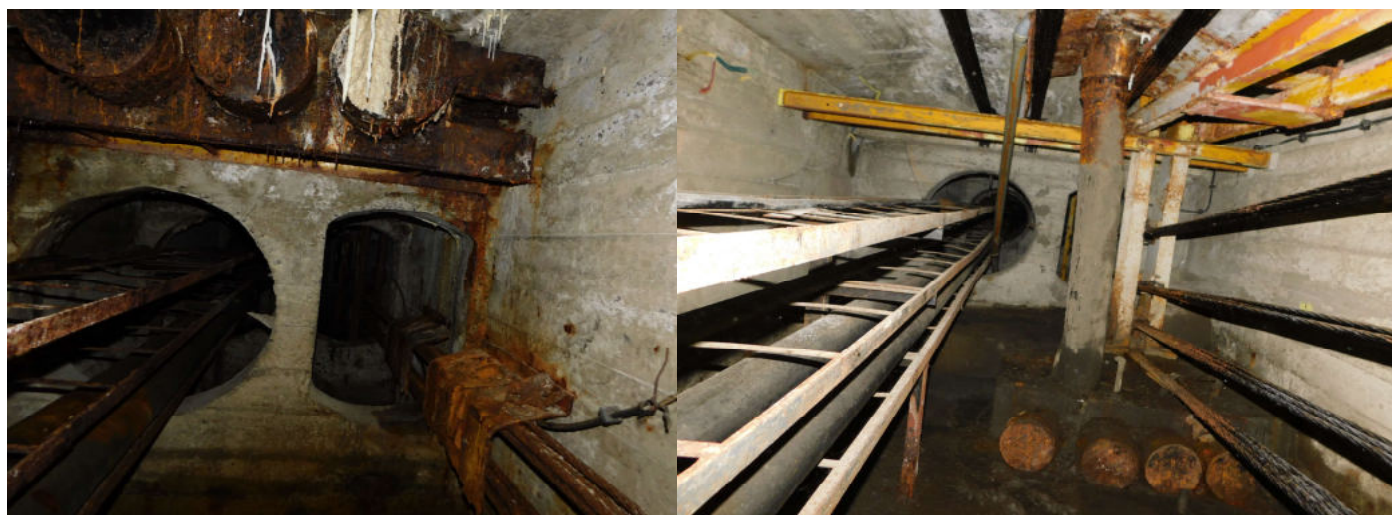
FOT. 9.1. WIDOK PŁYTY - SKRZYNKI NR 1 GW

- przecieki i wykwity, korozja odsłoniętego zbrojenia
- korozja konstrukcji stalowej rygli sprężenia wewn.

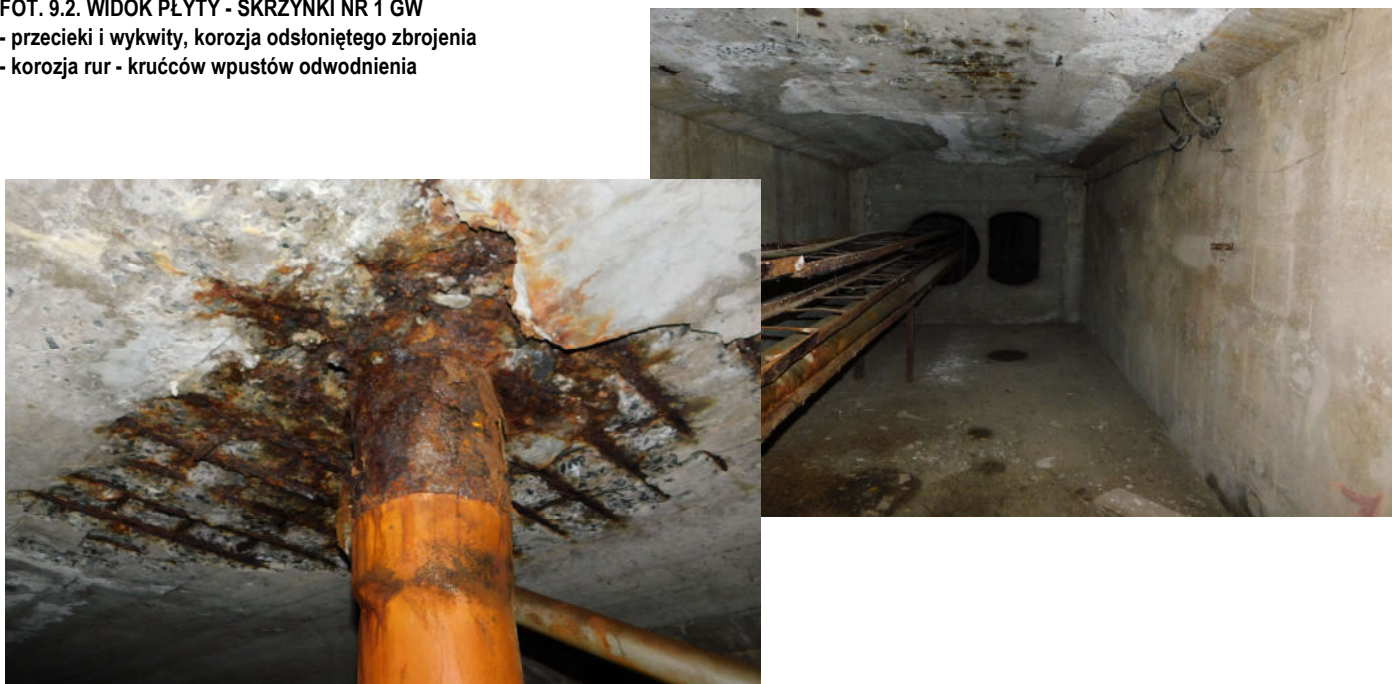
FOT. 9.2. WIDOK PŁYTY - SKRZYNKI NR 1 GW

- przecieki i wykwity, korozja odsłoniętego zbrojenia
- korozja rur - kruców wpustów odwodnienia

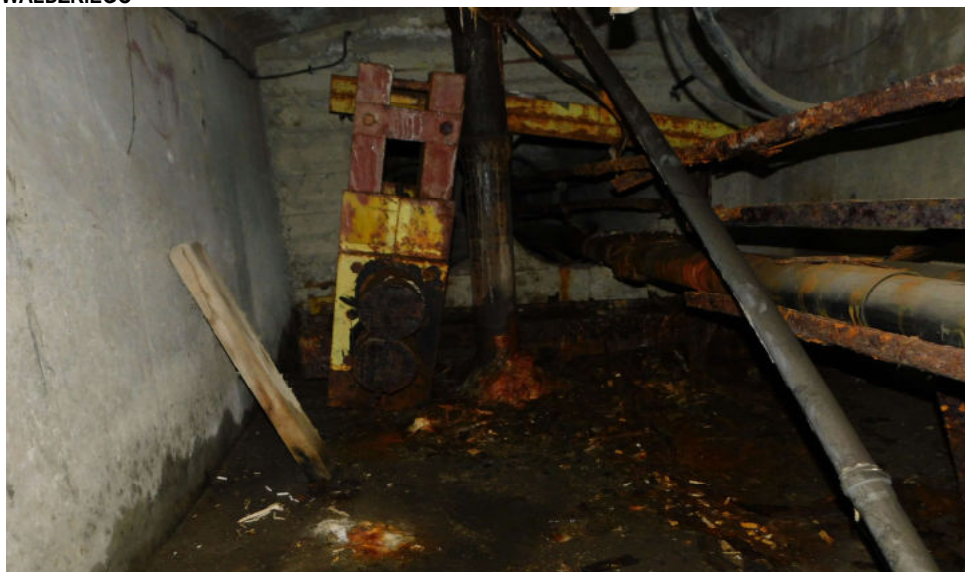
**FOT. 10.1. WIDOK RAMY BLOKU ZAKOTWIENIA CIĘGIEN SPRĘŻAJĄCYCH SKRZYNKI NR 1  
GW NAD FILAREM OD STRONY RONDA GRUNWALDZKIEGO**

- przecieki i wykwity na pow. płyty, odwodnienia
  - zerwanie cięgien, uszkodzenia
- zniszczenie bloku ramwy zakotwienia cięgien  
prawdopodobnie spowodowane  
korozją cięgien wskutek  
nieszczelności izoalcji, odwodnienia

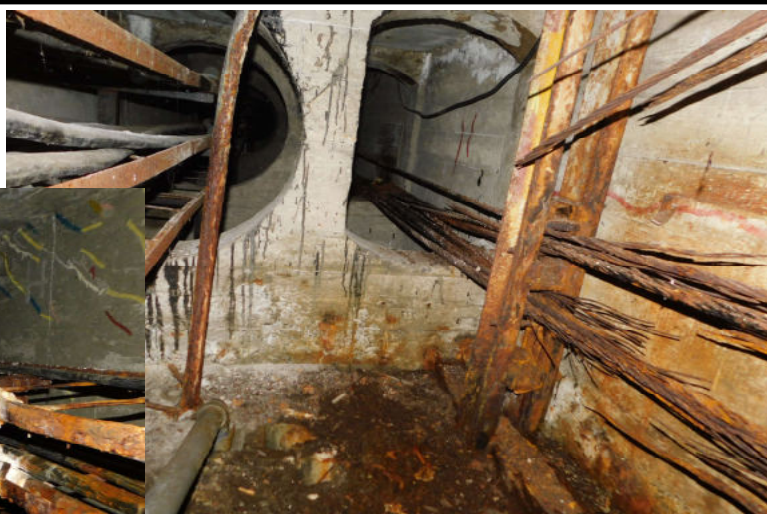
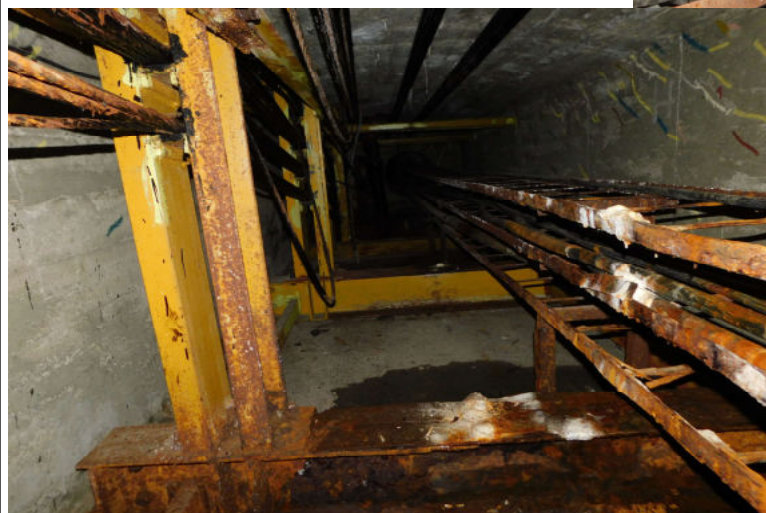
**FOT. 10.3. WIDOK CIĘGIEN SKRZYNKI NR 9 DW  
NAD FILAREM OD STRONY RONDA GRUNWALDZKIEGO**

- przecieki i wykwity,
- korozja, zerwanie cięgień
