Obiekt : **Hala A2**

**Nr 12/RI/2023 - „Opracowanie dokumentacji technicznej dla modernizacji
podestów serwisowych przy torowiskach suwnic na halach A2, B1, B2 i C3
na terenie Dozamel Sp. z o.o.”**

OCENA TECHNICZNA

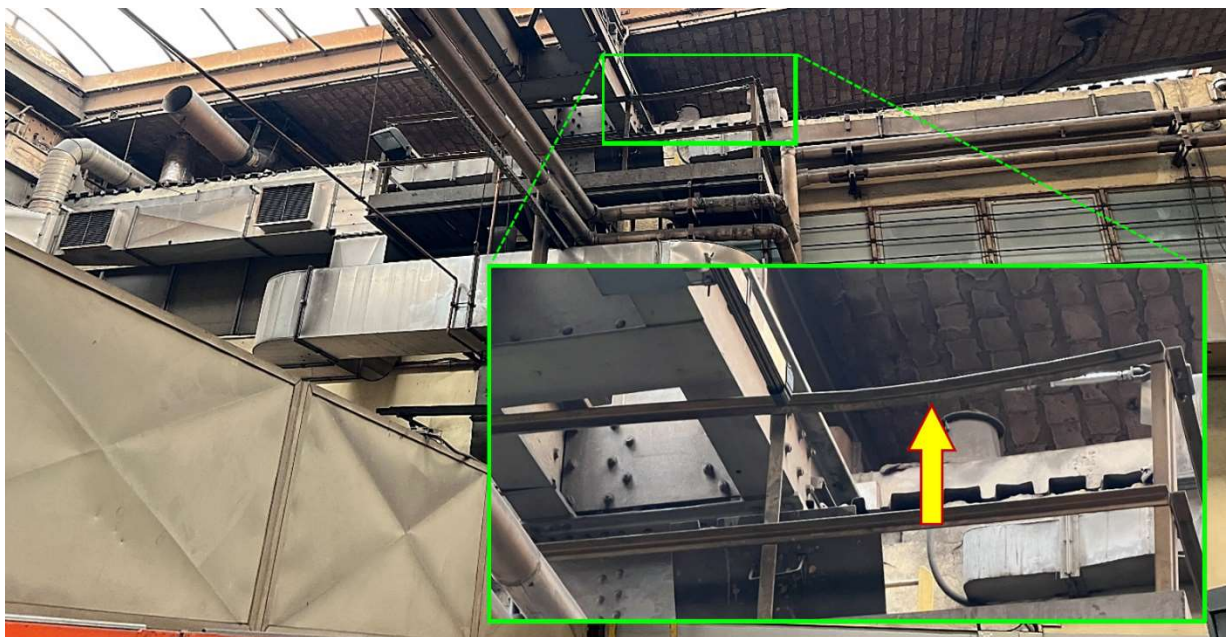
- Wskazanie nr 1 – deformacja poręczy balustrady podestu serwisowego nr 1 (schemat 3.1/fot. 3.2),
- Wskazanie nr 2 – brak nita/śruby na konstrukcji wsporczej podestu nr 4 (schemat 3.1/fot. 3.3),
- Wskazanie nr 3 – uszkodzenie w postaci wyrwania górnego mocowania poręczy drabiny komunikacyjnej do ściany przy wejściu na Podest nr 9 (schemat 3.1/fot. 3.4).

Fot. 3.2. Wskazanie nr 1/Podest nr 1- Deformacja poręczu balkonu podestu serwisowego bez utraty ciągłości spoin.

► W celu poprawy bezpieczeństwa pracy pracowników korzystających z podestów serwisowych (konserwatorów) zaleca się usunięcie w/w wskazań oraz wykonanie zaleceń zgodnie z punktem „Ocena Techniczna”.

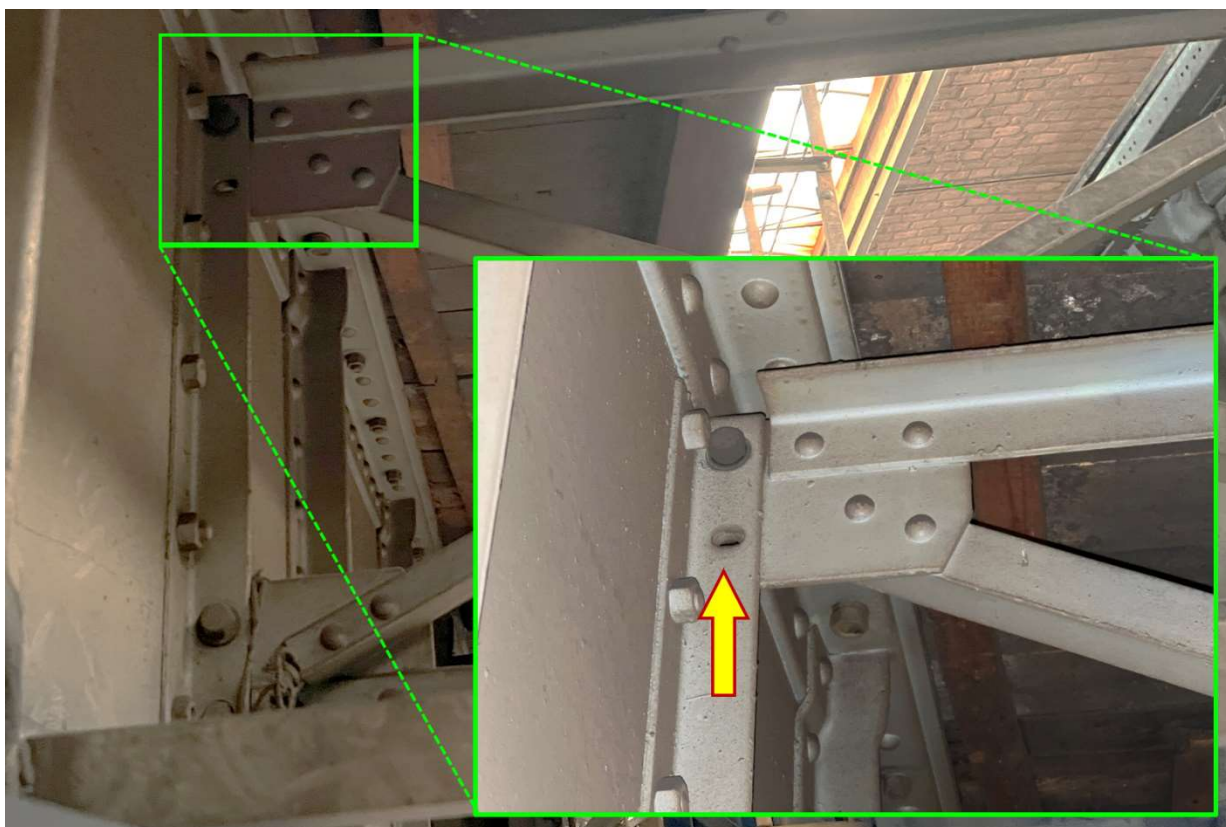
Fot. 3.3. Wskazanie nr 2/Podest nr 4- Brak nita blachy węzłowej łączącej belkę poprzeczną podpierającą podest z belką podsuwnicową.

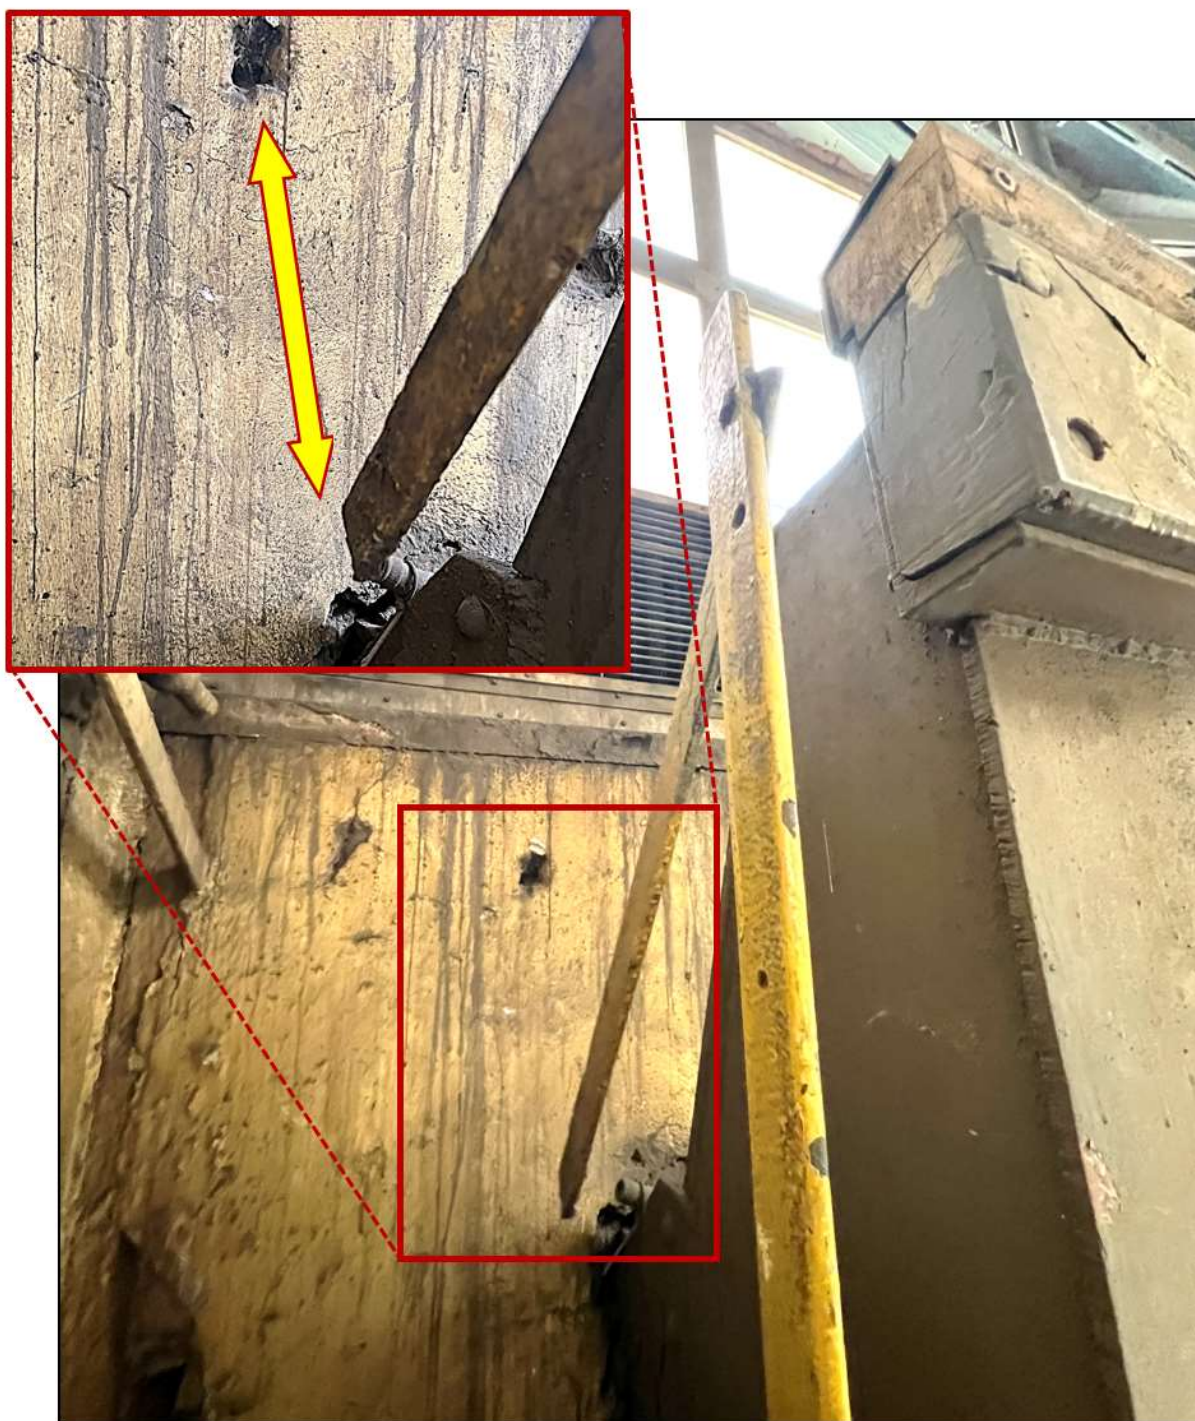
Fot. 3.4. Wskazanie nr 3/Podest nr 9- Utrata spójności górnego mocowania poręczy drabiny serwisowej do ściany przy wejściu na podest nr 9.

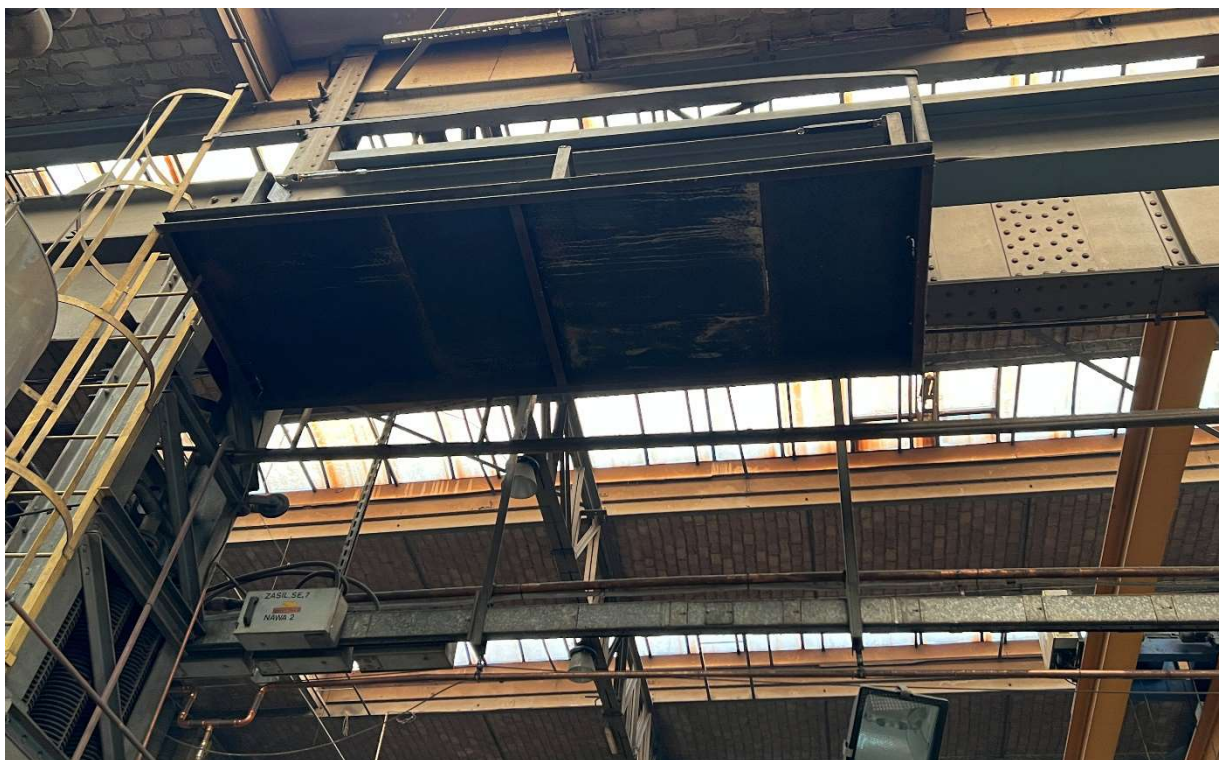
Fot. 3.5. Podest nr 2 – widok ogólny.

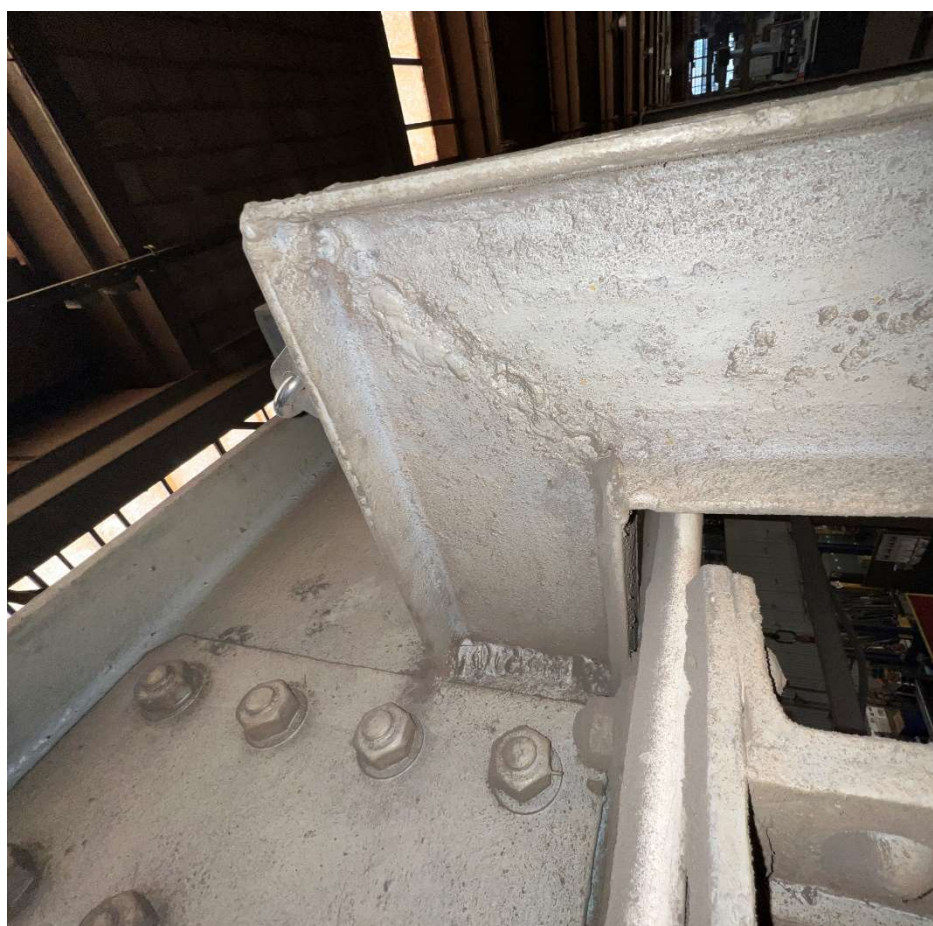
Fot. 3.6. Podest nr 2 – mocowanie podestu do belki podsuwnicowej.

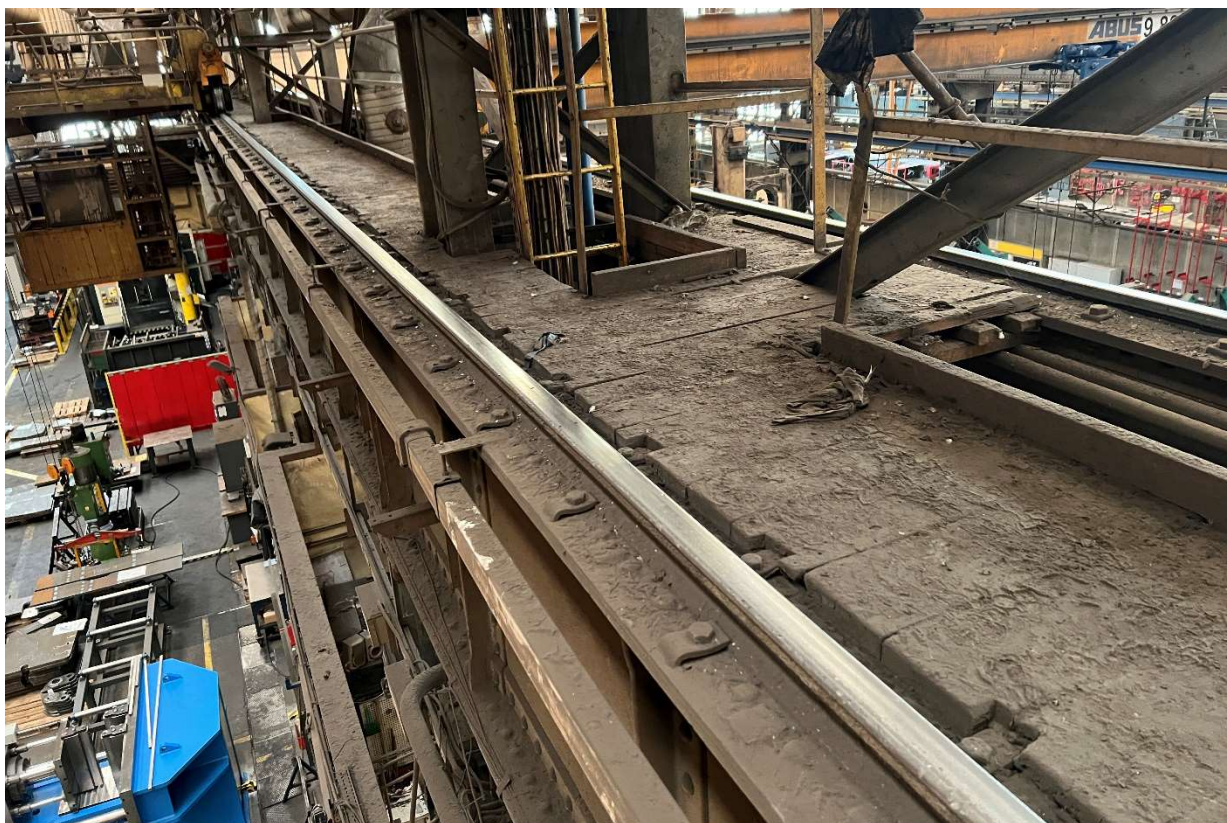
Fot. 3.7. Podest nr 5 – widok od góry.

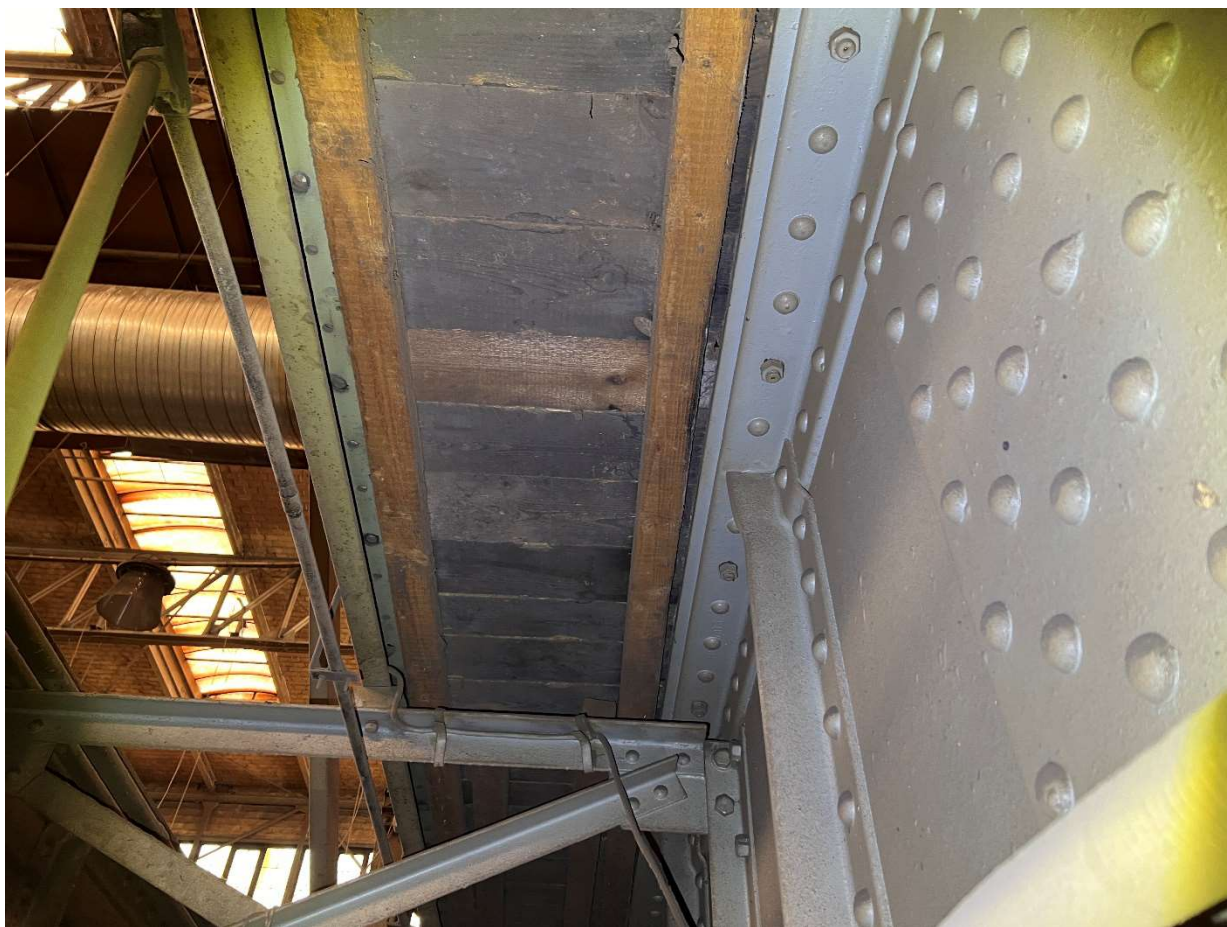
Fot. 3.8. Podest nr 5 – widok od dołu.

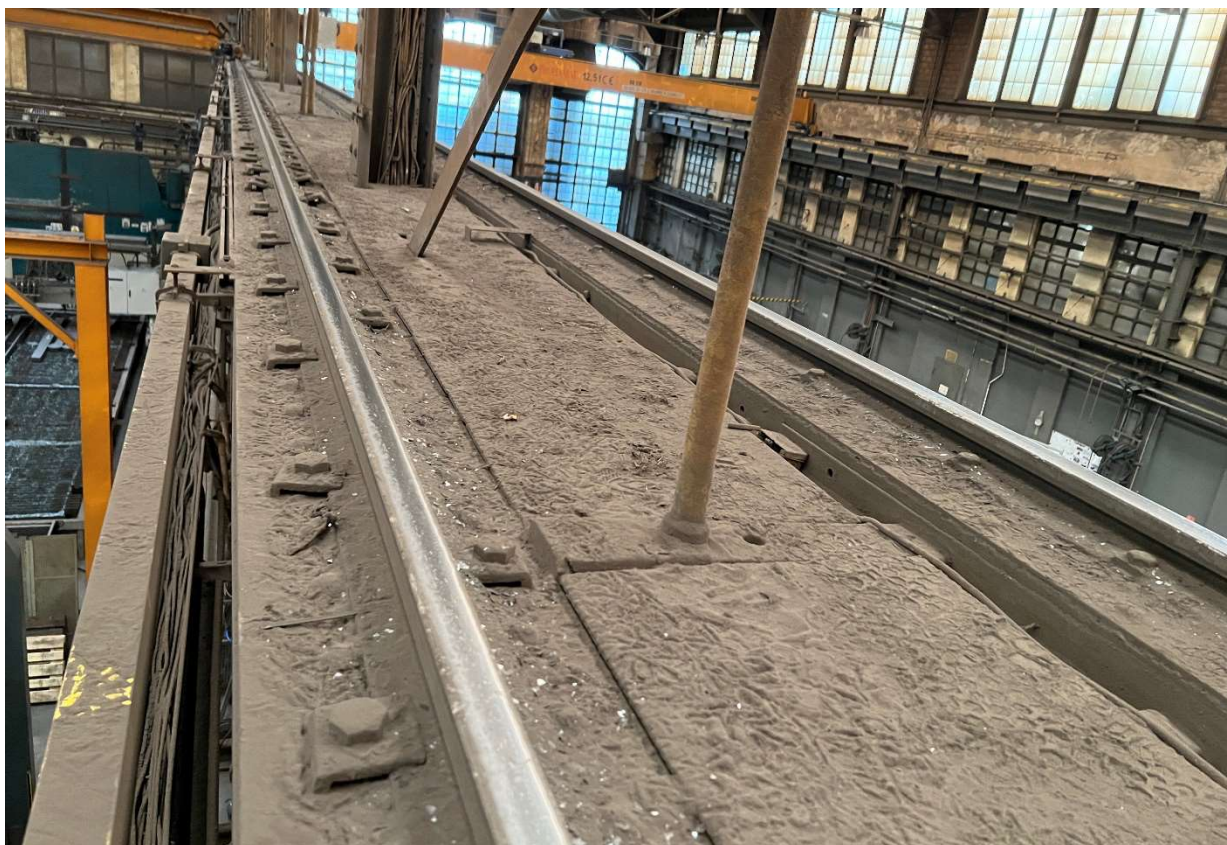
Fot. 3.9. Podest nr 6 – widok z góry.

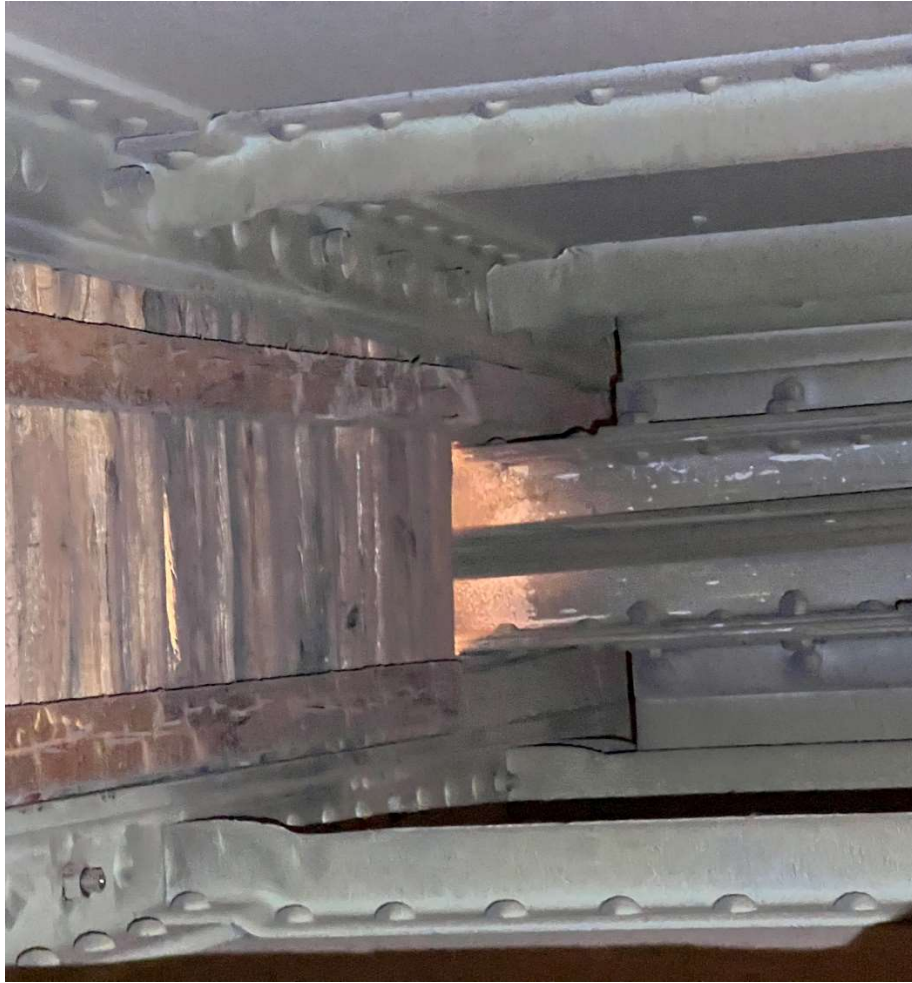
Fot. 3.10. Podest nr 6 – widok od dołu.

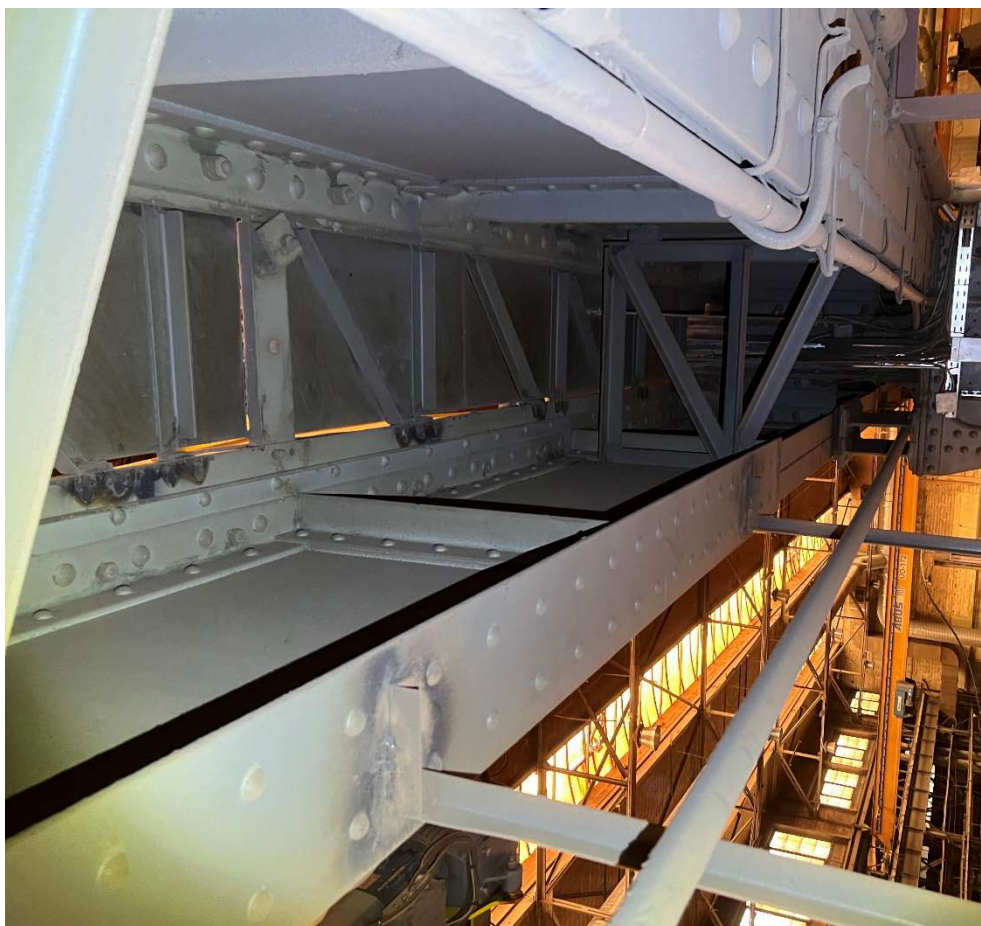
Fot. 3.11. Podest nr 7 – widok od dołu -blacha.

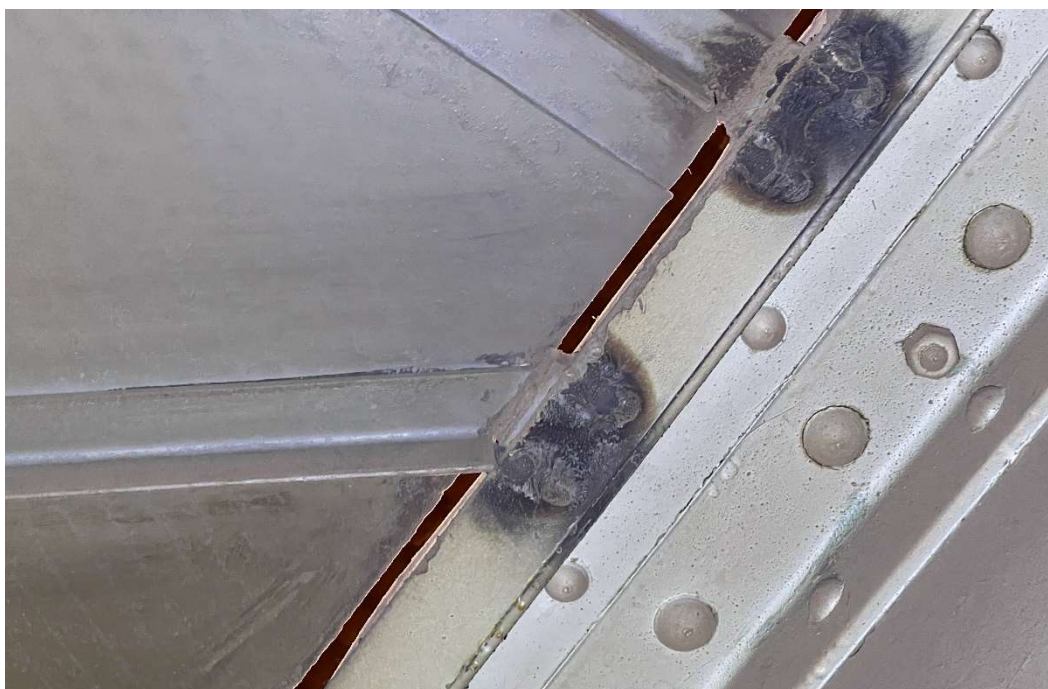
Fot. 3.12. Podest nr 7 – spoiny mocujące kątownik wsporcze podestu (blachy) do profilu głównego belki podsuwnicowej – zachowana ciągłość.

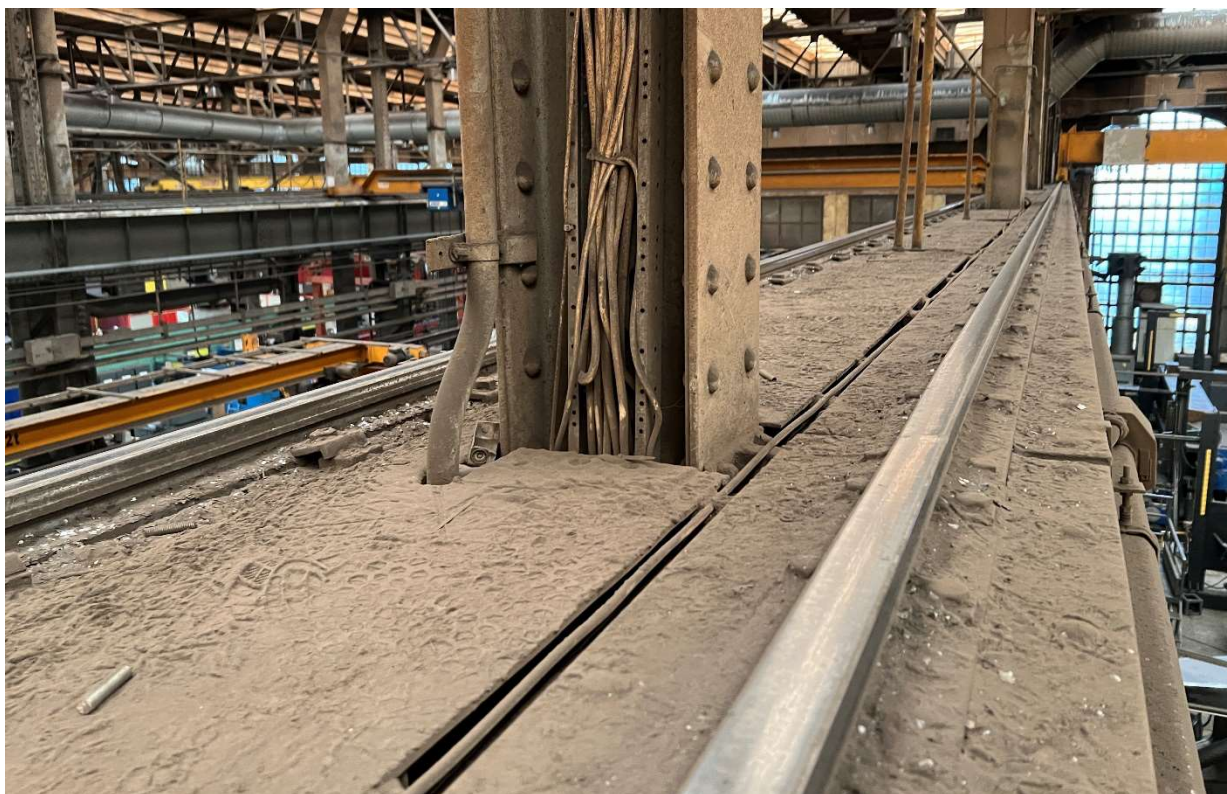
Fot. 3.13. Podest nr 8 – widok z góry.

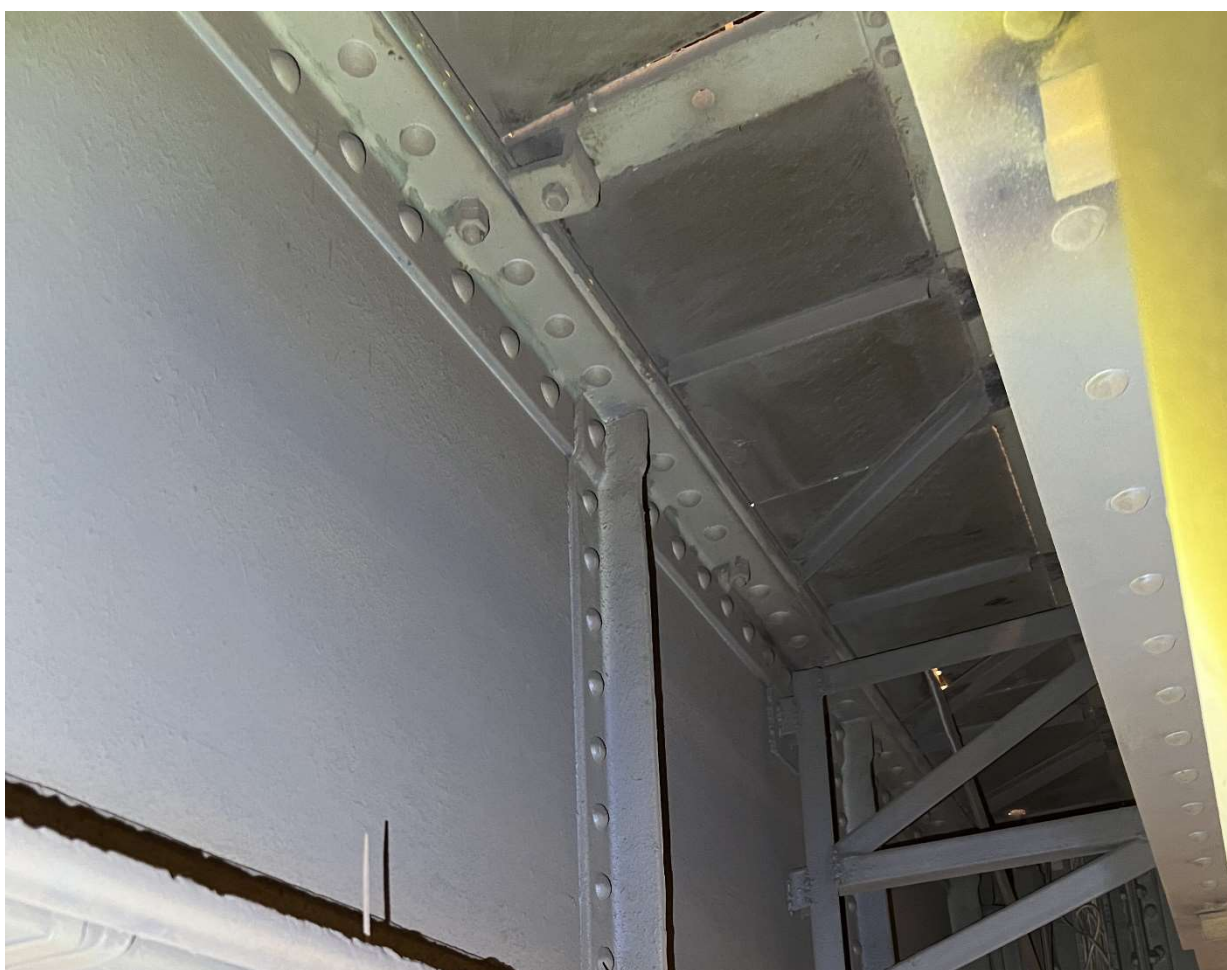
Fot. 3.14. Podest nr 8 – widok od dołu na podest (blacha).

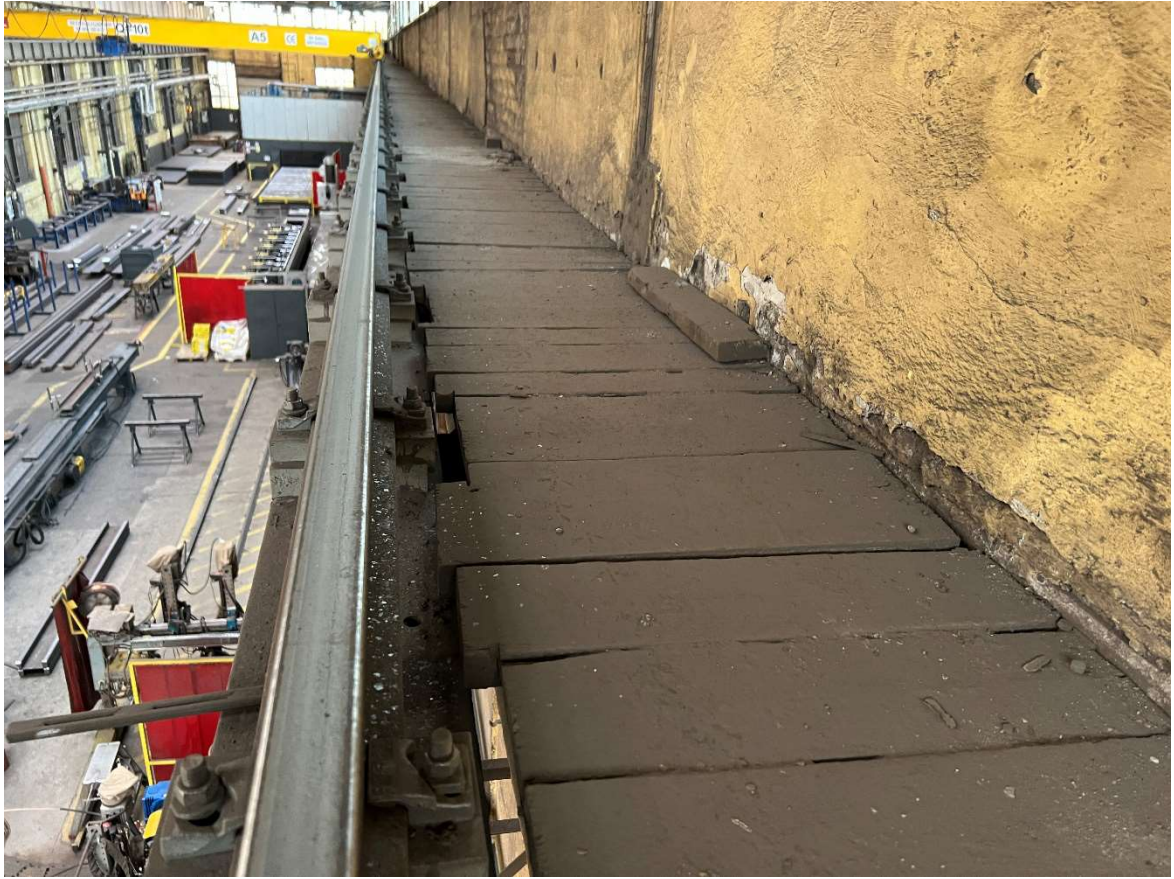
Fot. 3.15. Podest nr 9 – widok od góry.

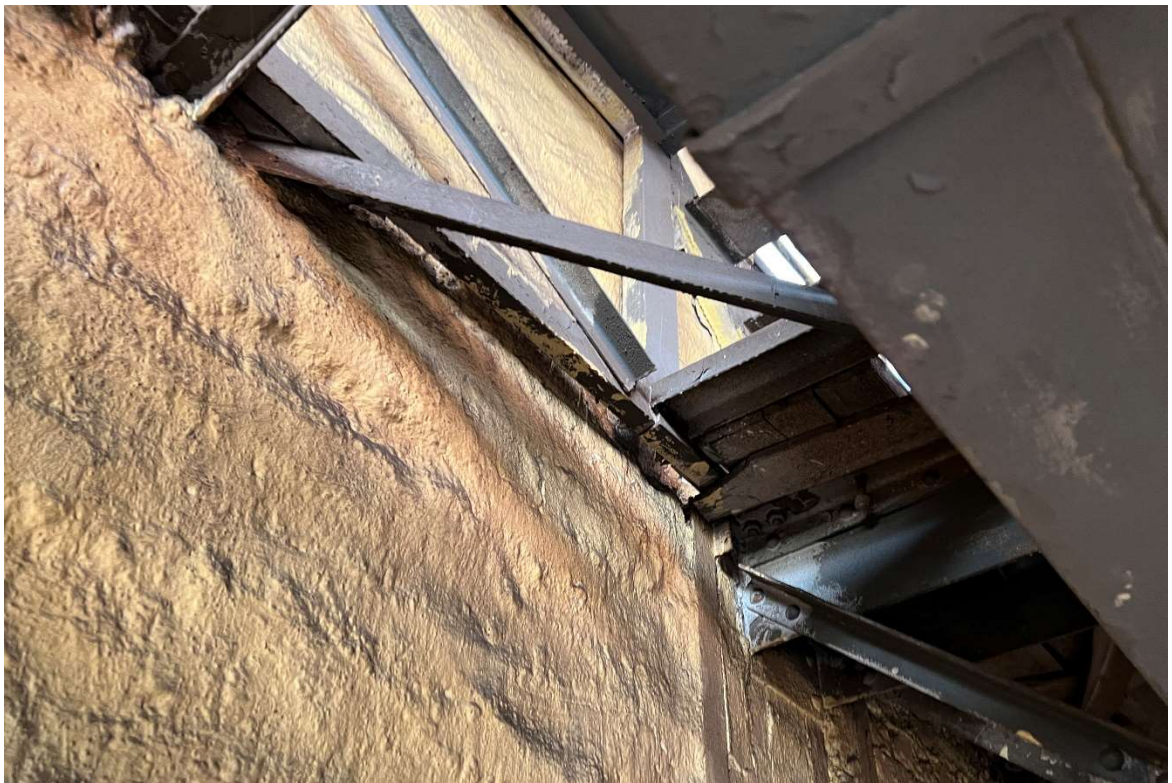
Fot. 3.16. Podest nr 9 – widok od dołu -mocowanie podestu do ściany.
