Projekt techniczny/wykonawczy

Remont elewacji oraz izolacji ścian fundamentowych zabytkowego budynku Liceum
Ogólnokształcącego z Oddziałami Dwujęzycznymi im. Władysława Jagiełły
W Płocku

OBIEKT: Budynek szkoły

Adres : 09-402 Płock ul. 3-go Maja 4 Działka nr ew. 578/12 578/9 Jedn. ew. 146201_1
Obręb ewidencyjny: 0008

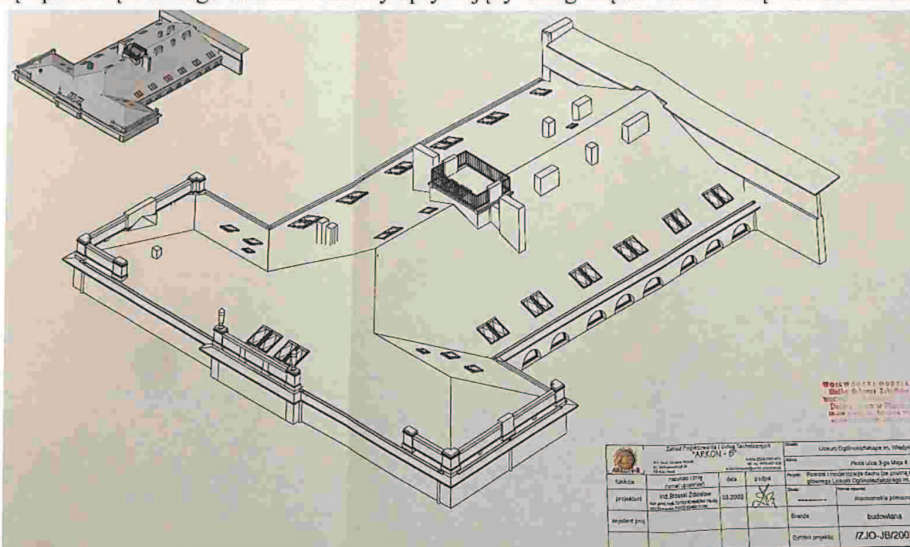
Podobny stan zachowania znajduje się w okolicach narożników elewacji frontowej, gdzie usytuowano ozdobną attykę w formie ażurowych ozdobnych barier. A za nią w pograżonej rynnie, odprowadzano wodę opadową z dużego dachu. Niestety spływający śnieg często osadzał się na załamaniach dachu,

W sytuacji gdy często dochodziło do rozmrażania i przemarzania, szczelność tych miejsc ulegała degradacji. Ponad to same odlewane cementowe elementy attyki, nasiąknięte wodą, także ulegały spękanom i degradacji. Widoczne spękania tralek i ich skorodowanych stalowych konstrukcji – trzpieni na których osadzono tralki balustrady. Podstawa bariery attyki, rozwarstwiona, ujawnia miejsca zbrojeń odlewanych elementów. Widoczna korozja stalowego płaskownika w podstawie bariery.

Niestety miejsca te, najbardziej narażone na ekspozycję wszystkich szkodliwych warunków atmosferycznych są w największym stopniu zdegradowane.

Dodatkowo dzięki temu, że masa cementowa utrzymywała długo wodę w swojej strukturze, attyki są porośnięte mikroorganizmami. Warstwy białej farby elewacyjnej łuszczą się i odpadają, wraz ze zniszczoną wierzchnią warstwą tynku. Potwierdzając także kolejną przyczynę zniszczeń, zastosowaną do pomalowania elewacji zbyt mało paro przepuszczalną farbę elewacyjną.

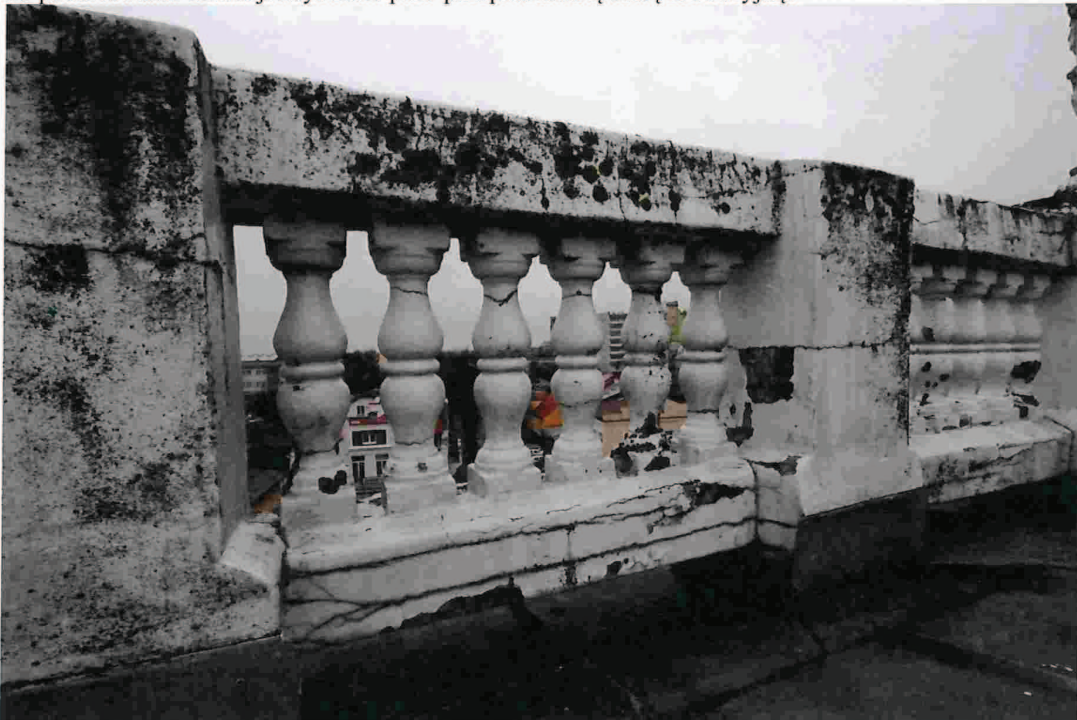
Przed barierą widoczne blaszane pokrycie dachu, ułożone we wrąbek (podwójny felc), poziome połączenie blach wydaje się nie być wystarczająco szczelne. Pierwotnie w tym miejscu była zapewne rynna - pogrążone koryto odprowadzające wodę do rur spustowych.

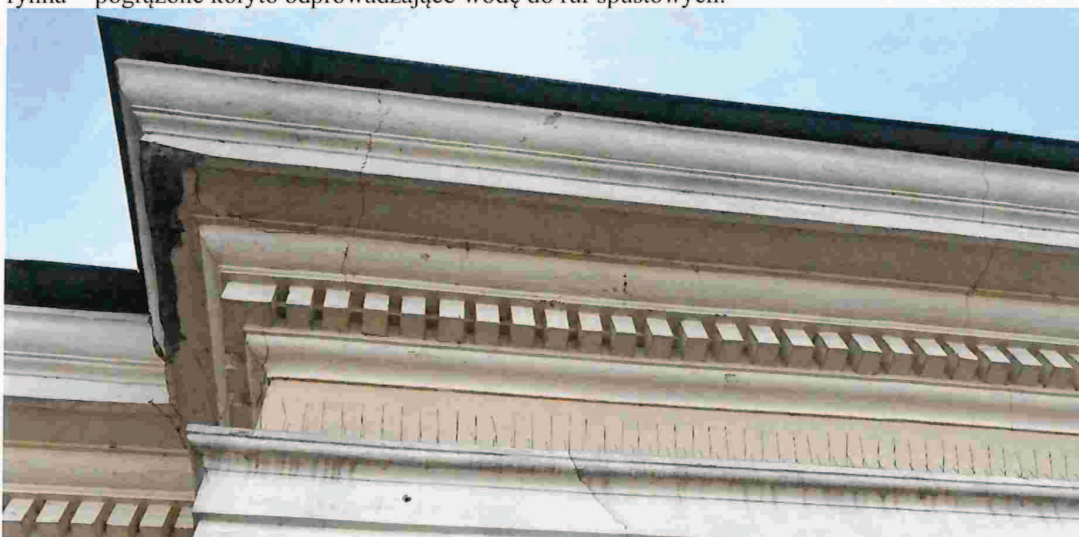
Widoczne charakterystyczne spękania gzymsu ryzalitu elewacji frontowej oraz znaczny ubytek rozwarstwienia masy tynkarskiej wierzchniej warstwy.

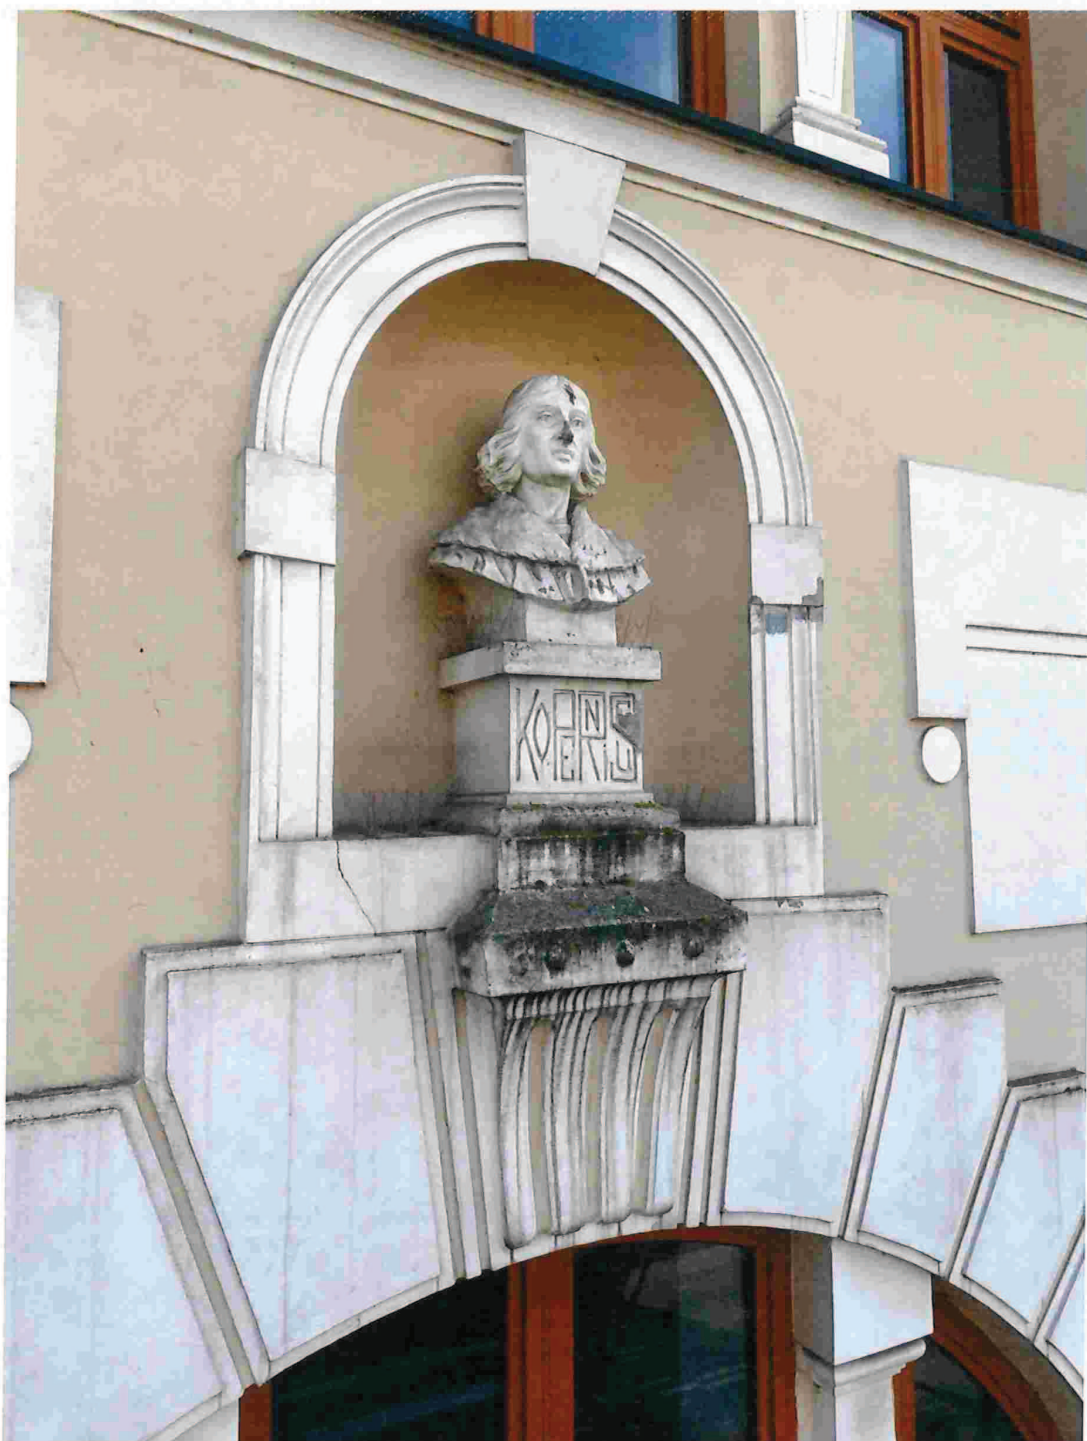
Elewacja frontowa, ryzalit, and wejściem głównym do budynku widoczna wnęka z popiersiem Mikołaja Kopernika. Detal w postaci boniowań, wnęka oraz pozostałe powierzchnie elewacji w postaci gładkich tynków, te dla boniowanych dekoracji, są wykonane w tej samej masie tynkarskiej ze szlachetnego tynku romańskiego, będącego wówczas, jednym z najnowocześniejszych odkryć technologii budownictwa polskiego. Tynk romański cechowała oprócz walorów estetycznych, także wytrzymałość na zniszczenia zewnętrzne, między innymi związane z negatywnym wpływem wody opadowej. Warstwy malarskie położone współcześnie na elewacji uszczelniają ją i uniemożliwiają właściwe oddychanie, wysychanie tynku romańskiego. A nawet poprzez ich obecność dochodzi do utrzymywania zawilgoceń w murach budowli.

Podział elewacji na białe i żółte powierzchnie jest błędem. Elewacje te historycznie były w jednym kolorze, imitowały bowiem kamienne okładziny, bez podziału jasny detal, ciemne tło.

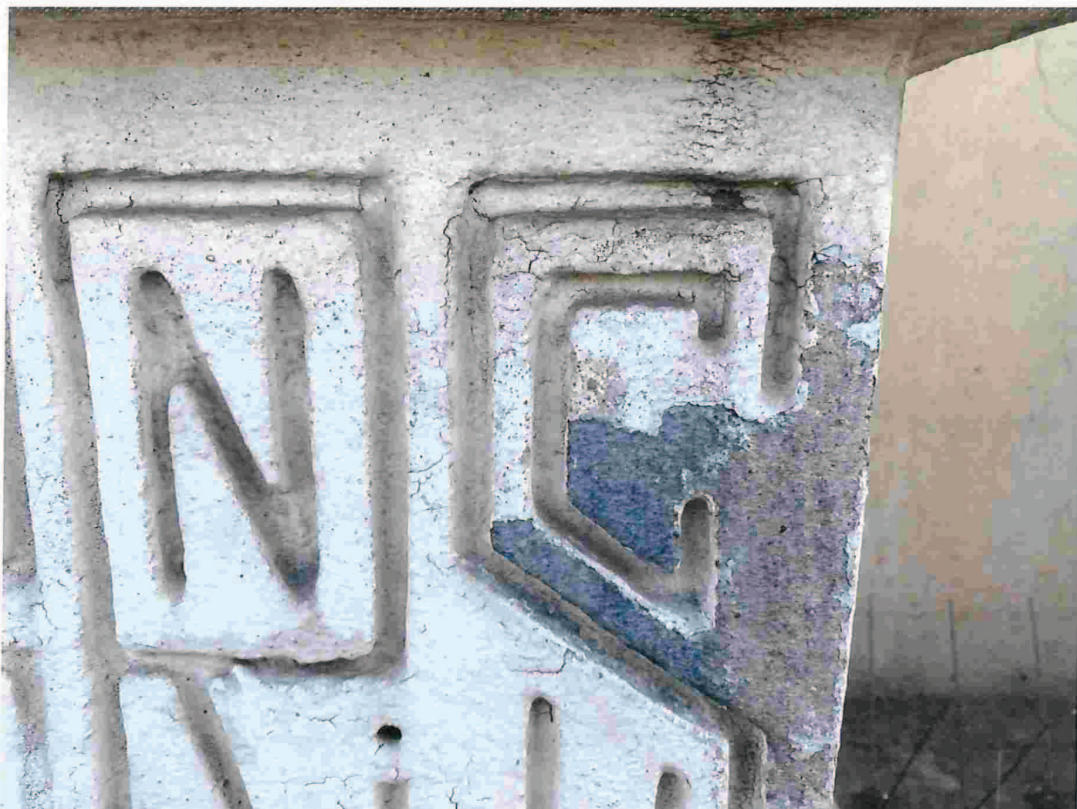
Cokół pod popiersiem, w odkrywcę można zauważyć urodę tynku romańskiego, z jego piękną skryształizowaną strukturą i charakterystycznymi przebarwieniami od jasno beżowo-żółtego do błękitno szarego a nawet granatowego. Przebarwienia wynikają z technologii przygotowania zaprawy tynkarskiej wraz z reakcjami chemicznymi zachodzącymi w tynku. Jest to unikatowa uroda, którą należy chronić i eksponować.

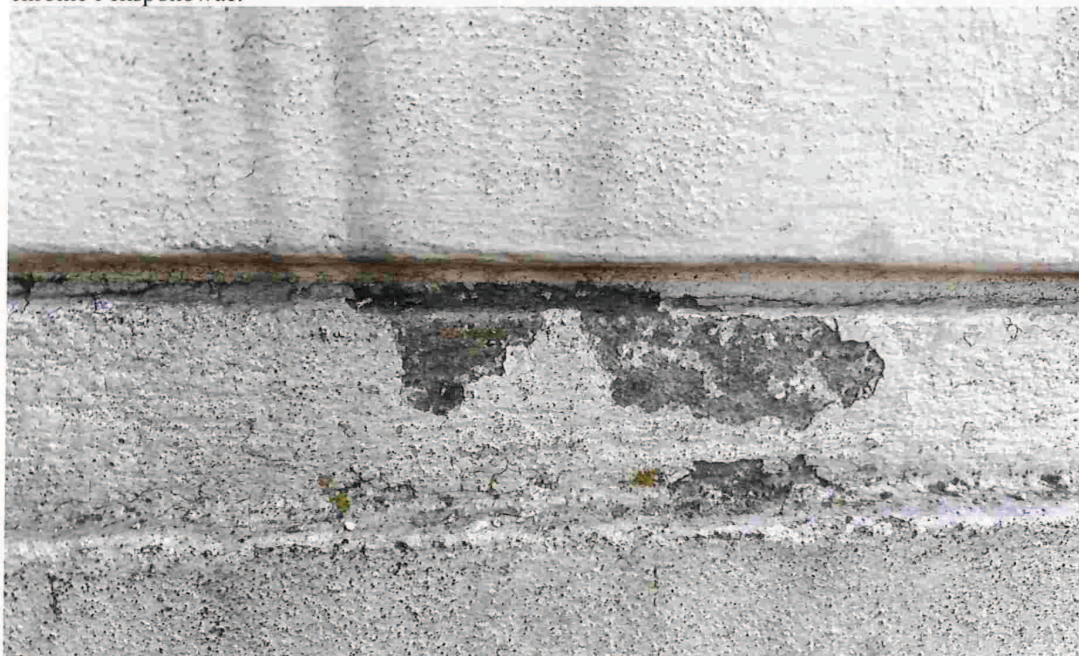
Warstwa farby elewacyjnej, łuszczącej się, ponieważ nie jest kompatybilna z tynkiem romańskim. Pod warstwą przemalowań widoczne kolonie glonów, świadczące o utrzymującym się znacznym zawilgoceniu tynków.

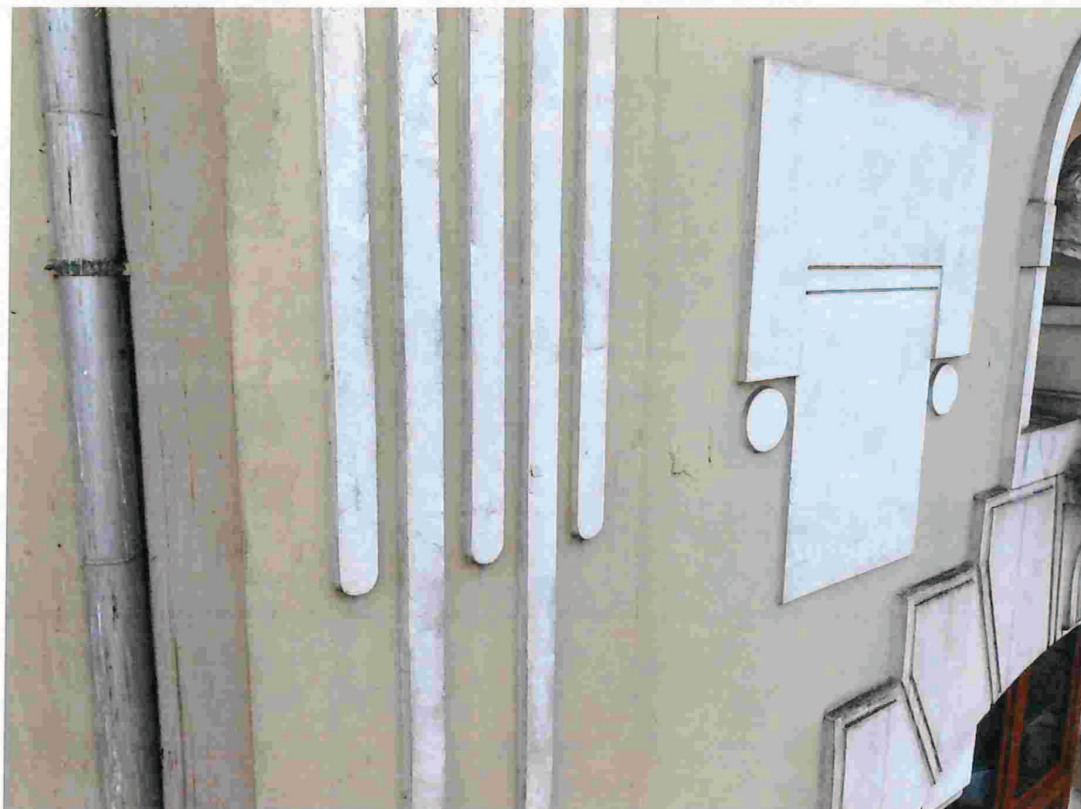
Podział kolorystyczny elewacji na detale białe/jasne i tła żółte jest błędem interpretacyjnym. Elewacja była monochromatyczna bez podziałów, miała imitować kamienną, monumentalną elewację. Wskazuje na to nie tylko detal w postaci poziomych boniowań, czy też boniowane obramienia nad wejściem ale także budowa tynku romańskiego.

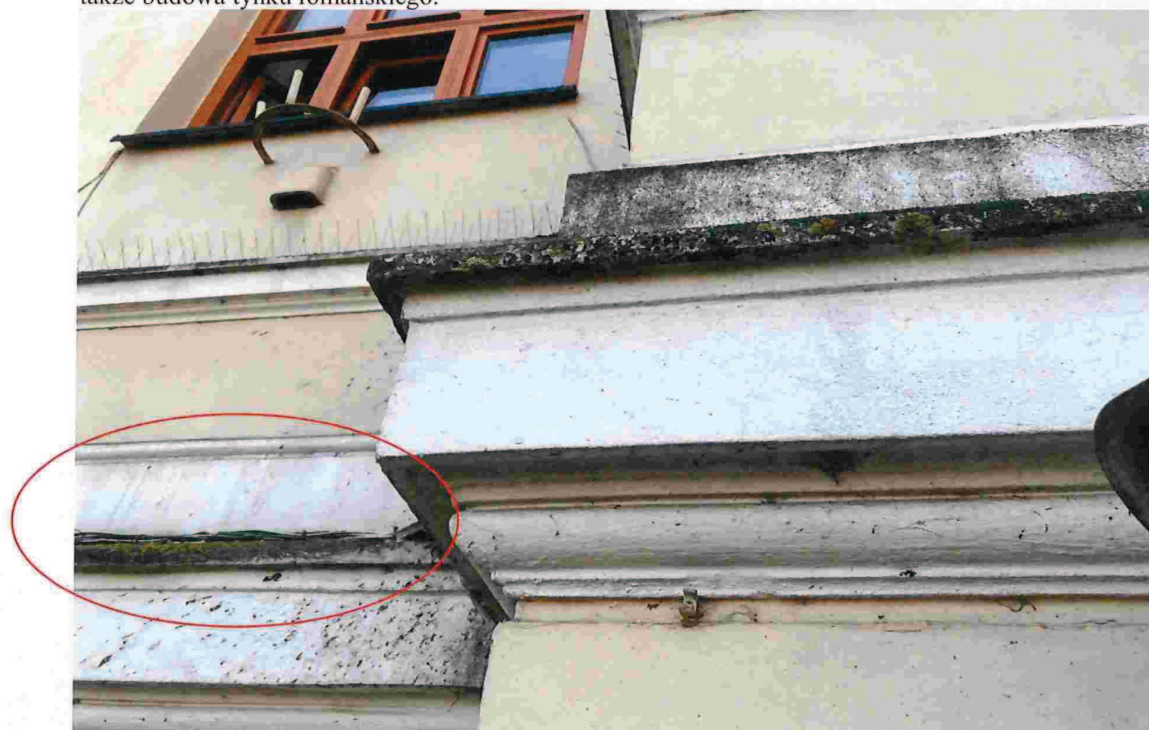
Zniszczenia górnych warstw płaszczyzn gzymsów pod obróbkami blacharskimi oraz krawędzi gzymsów z kapinosami. Uszczelnienie gzymsów gumowatym warstwami malarskimi, przyczyniło się do zniszczeń szlachetnego tynku romańskiego.

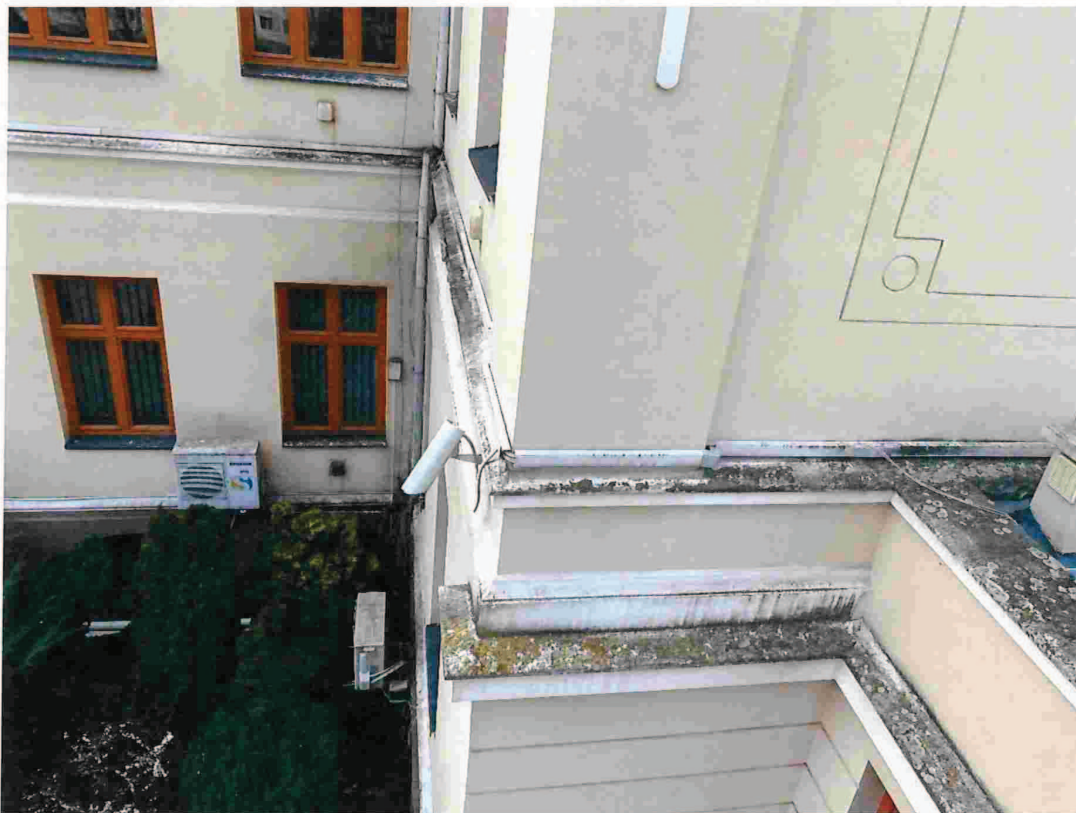
Elewacje z cementu rzymskiego, imitujące kamienną okładzinę, monolityczną, pierwotnie bez podziałów elewacji na jasne detale sztukatorskie, żółte tła. Wprowadzony podział jest współczesną interpretacją, bez wykonanych badań konserwatorskich. Widoczne obróbki blacharskie pokryte porostami, kurzem, brudem. Ogródek przy budynku z rosnącą roślinnością, wyciąga nadmiar wody spływającej z olbrzymiego dachu.

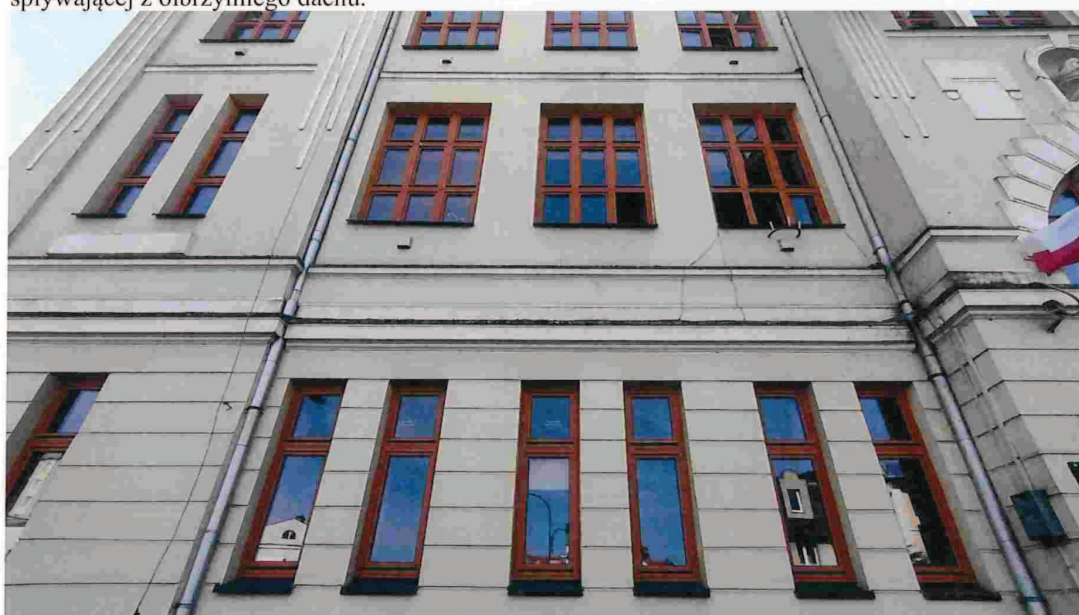
Fragment elewacji frontowej współcześnie zaaranżowanej z podziałem na białe detale i żółte tła, jest błędem interpretacyjnym. Elewacja była zaprojektowana jako bryła monumentalna, kamienna, bez

podziałów. Zastosowano do jej budowy tynk romański, który w efekcie dał efekt monumentalnej bryły, monochromatycznej. Boniowany detal potwierdza to autorskie zamierzenie budowniczych szkoły.

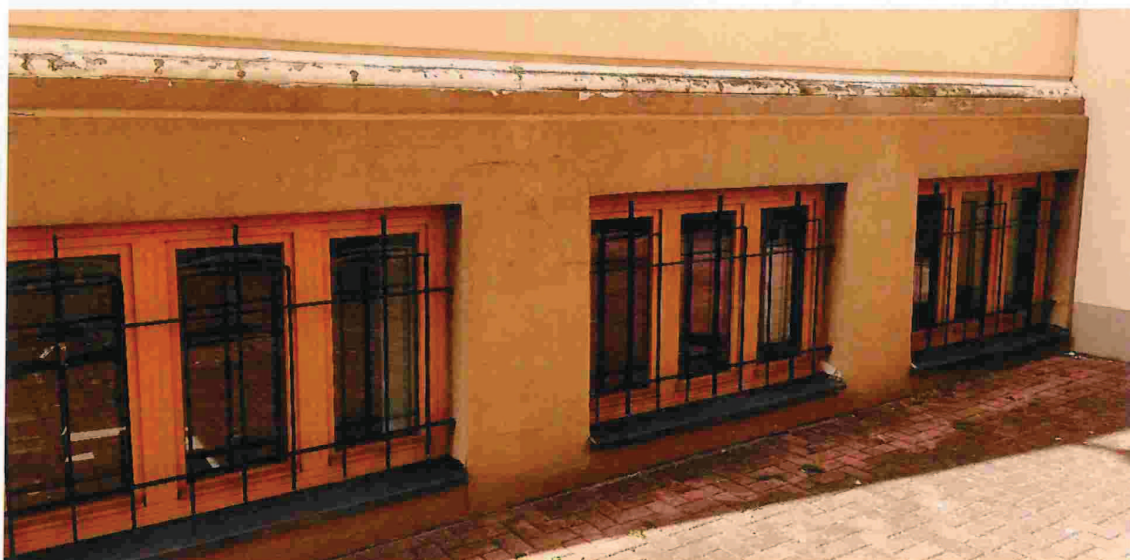
Widoczny zniszczony gzyms cokołowy, rozwarstwienie tynku detalu pokrytego szczelnymi warstwami przemalowań. Poniżej cokół fundamentowy który jest zawilgocony przez wodę rozbryzgową, która odbijając się od sztywnej i twardej nawierzchni zamaka dolną strefę cokołową elewacji. Należy wzdłuż elewacji zdjąć pas szerokości około 60cm i wypełnić go grysikiem granitowym, który będzie rozbijał krople wody rozbryzgowej i umożliwi łatwiejsze odsychanie fundamentu.

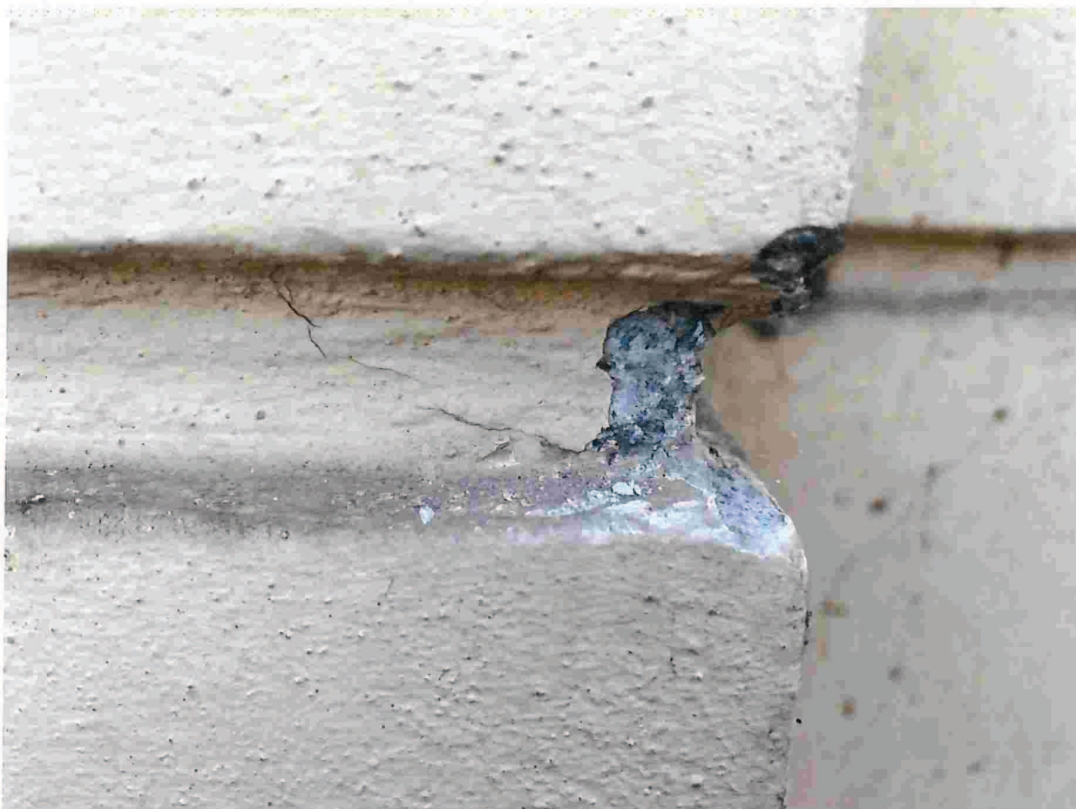
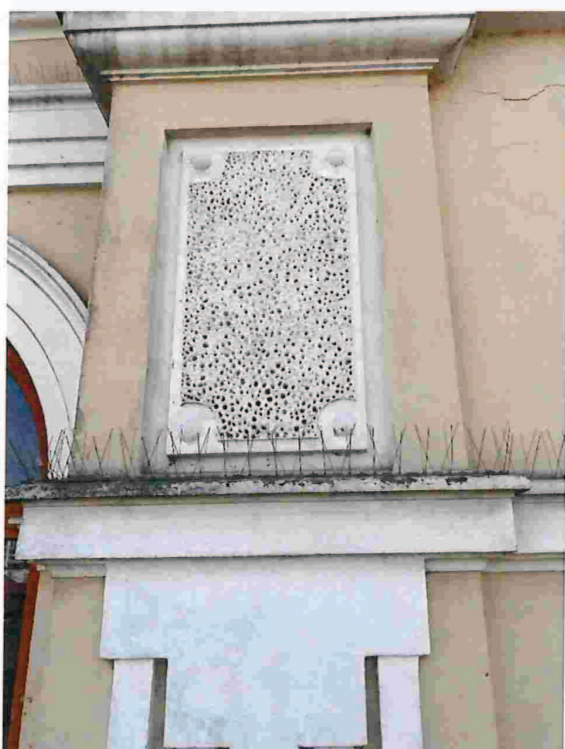
Detale elewacji uszczelnione farbą elewacyjną o nie wystarczającej paro przepuszczalności. W wielu miejscach farba się łuszczy, ponieważ do tynku romańskiego zwykle farby elewacyjne się nie nadają.

Poprzez wielość zatarć, farb malarskich jakimi pomalowano elewację zablokowano możliwość odparowania wody opadowej, która uwięziona pod nimi szkodzi budynkowi.

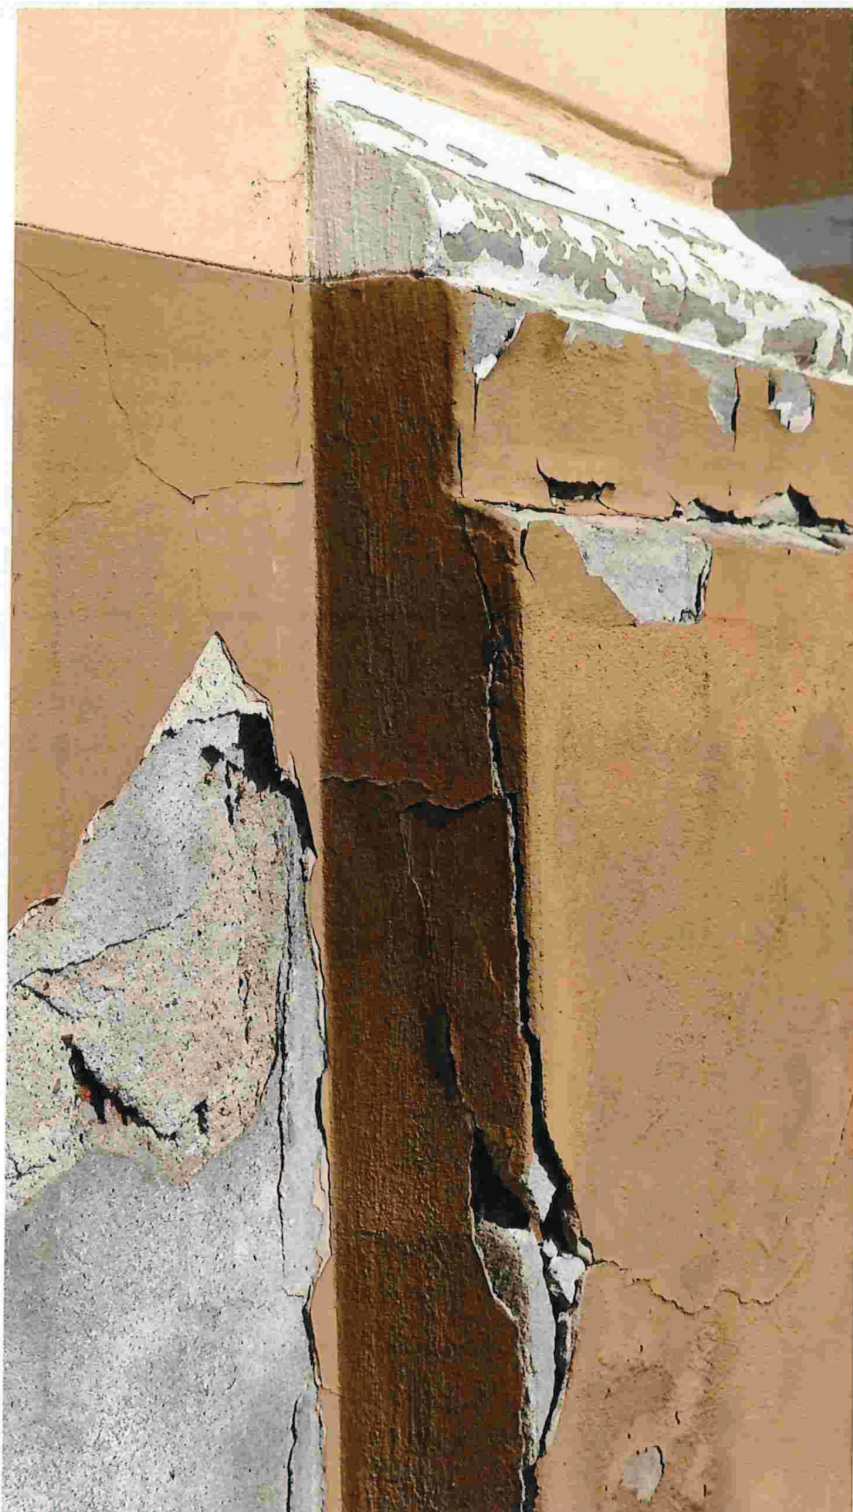
Współczesne tynki renowacyjne, zastosowane do napraw nie zdają egzaminu, są nie kompatybilne z historycznymi tynkami romańskimi. Uszczelniające powierzchnię farby nie zapewniają odpowiedniej paro przepuszczalności murom.

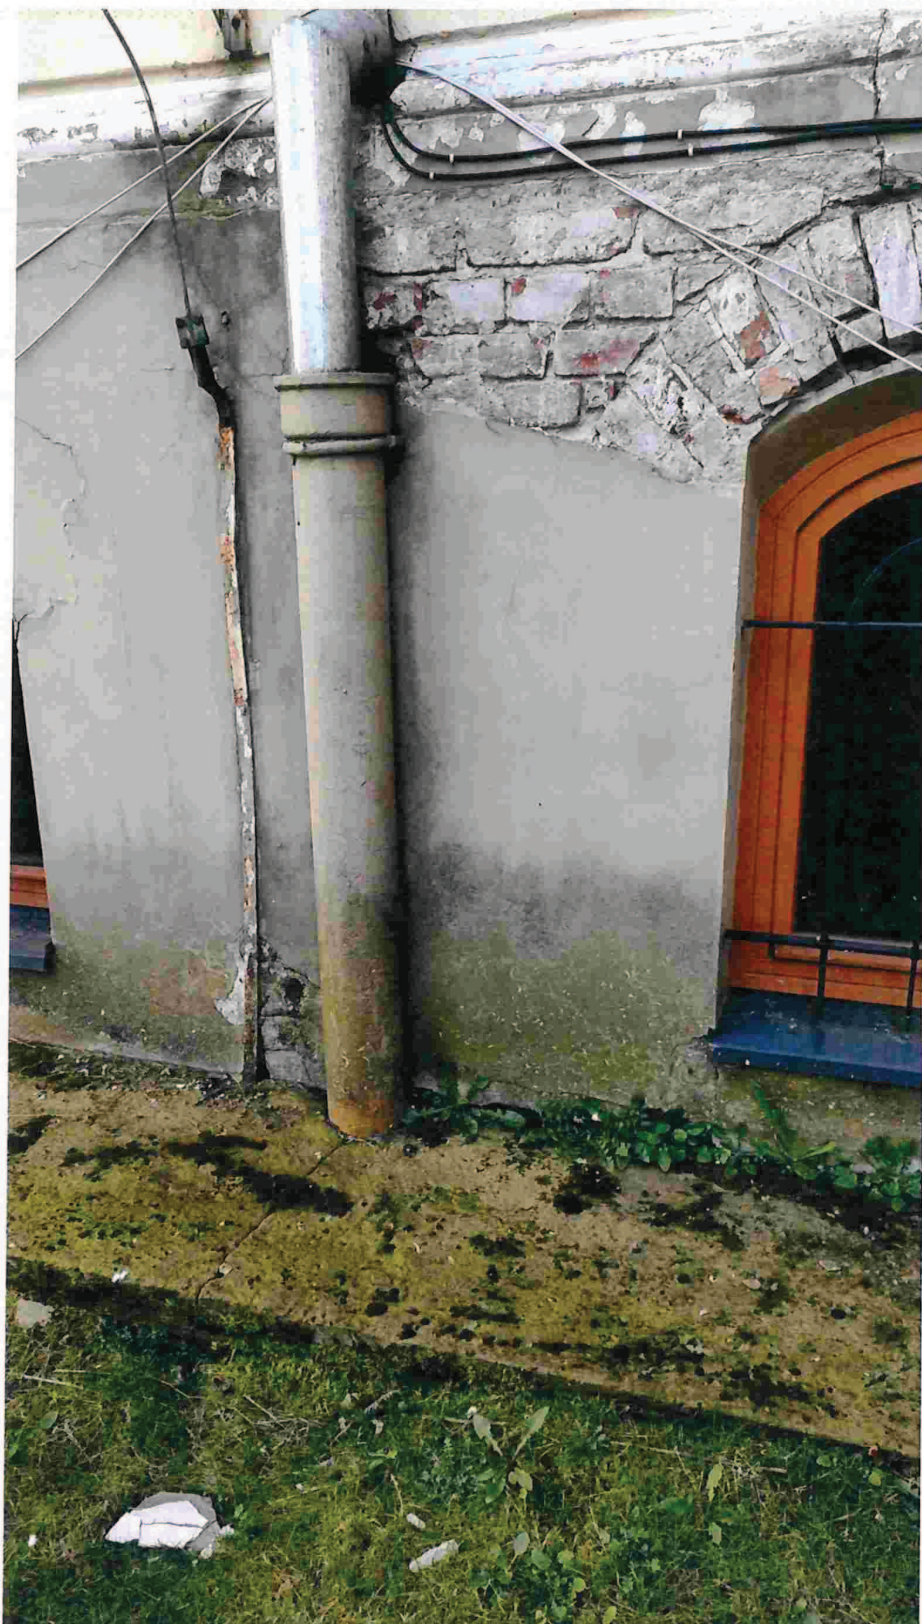
Zniszczenia związane z utrzymującym się zawilgoceniem strefy fundamentowej. Schowany odpływ może być zatkany, liśćmi, woda odpływa w trawnik, który wypełnia zamknięte ogrodzenie znajdujące się wzdłuż elewacji frontowej. Opaska cementowa nie ułatwia odparowania a jedynie utrzymuje wilgoć. Porastający cokół mech i glony potwierdzają, że zastosowane rozwiązanie nie jest skuteczne.

7. Sprawdzenie studzienek usytuowanych w trawnikach znajdujących się wzdłuż elewacji frontowej budynku. Należy sprawdzić ich drożność i skuteczność. Obserwacja zawilgoceń strefy cokołowej wskazuje na nie skuteczność zabezpieczeń obecnego systemu.

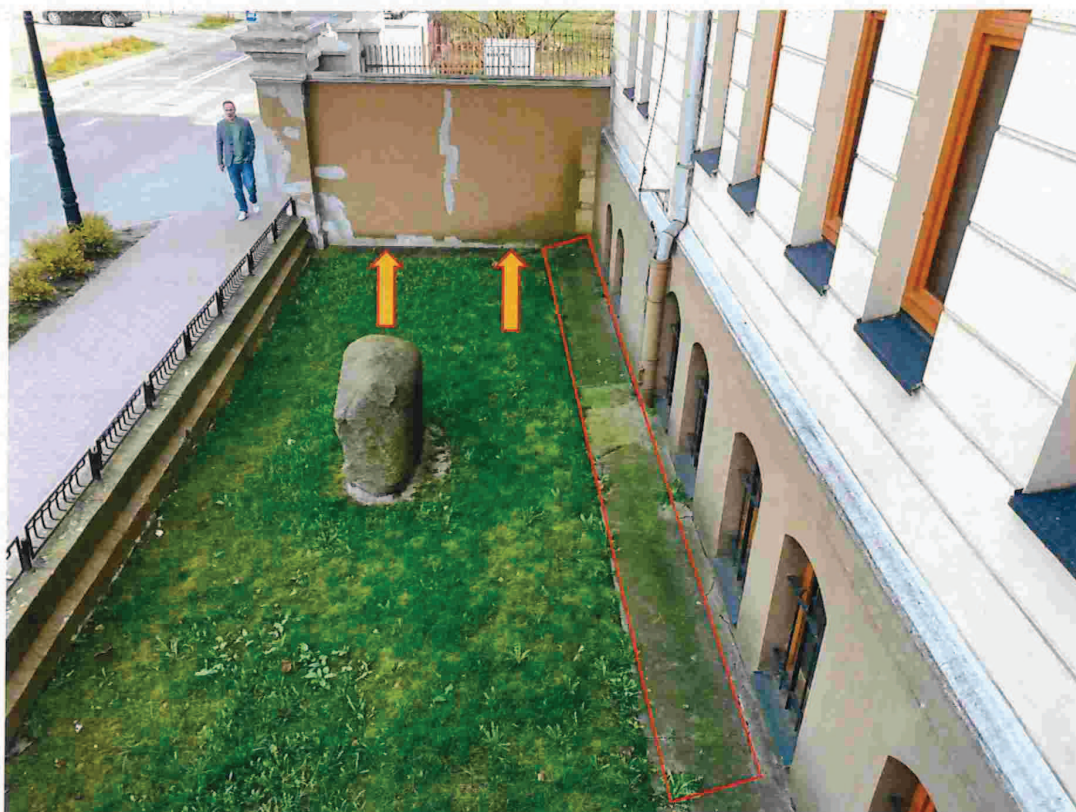
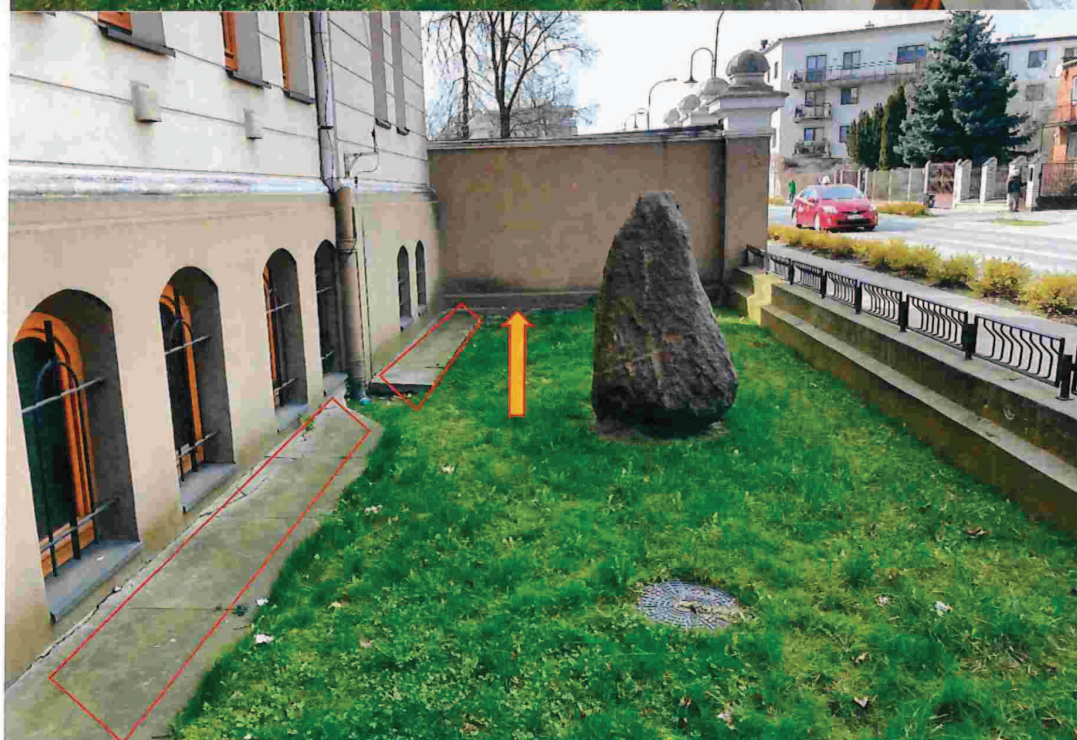
Widoczne zamknięte ogrodzenie trawniki, zbierające wodę opadową, utrzymujące zawilgocenie wzdłuż fundamentów budowli. Strzałkami oznaczono miejsca wykonania przewiertów i montażu rurek ceramicznych przez, które będzie wypływał nadmiar wody z zamkniętego obiegu na zewnątrz. Przynajmniej po dwa odpływy. Na czerwono oznaczono także betonowe opaski, które należy usunąć a w ich miejsce ułożyć, przepuszczalną opaskę wypełnioną granitowym łamanym grysikiem. Dzięki łamanym krawędziom wypełniacza, woda rozbryzgowa nie będzie się odbijała na ścianki fundamentu. W trawniku widoczna studzienka, należy sprawdzić jej funkcję, jeśli do niej odprowadzana jest woda z dachu budynku, należy sprawdzić czy jest drożna.

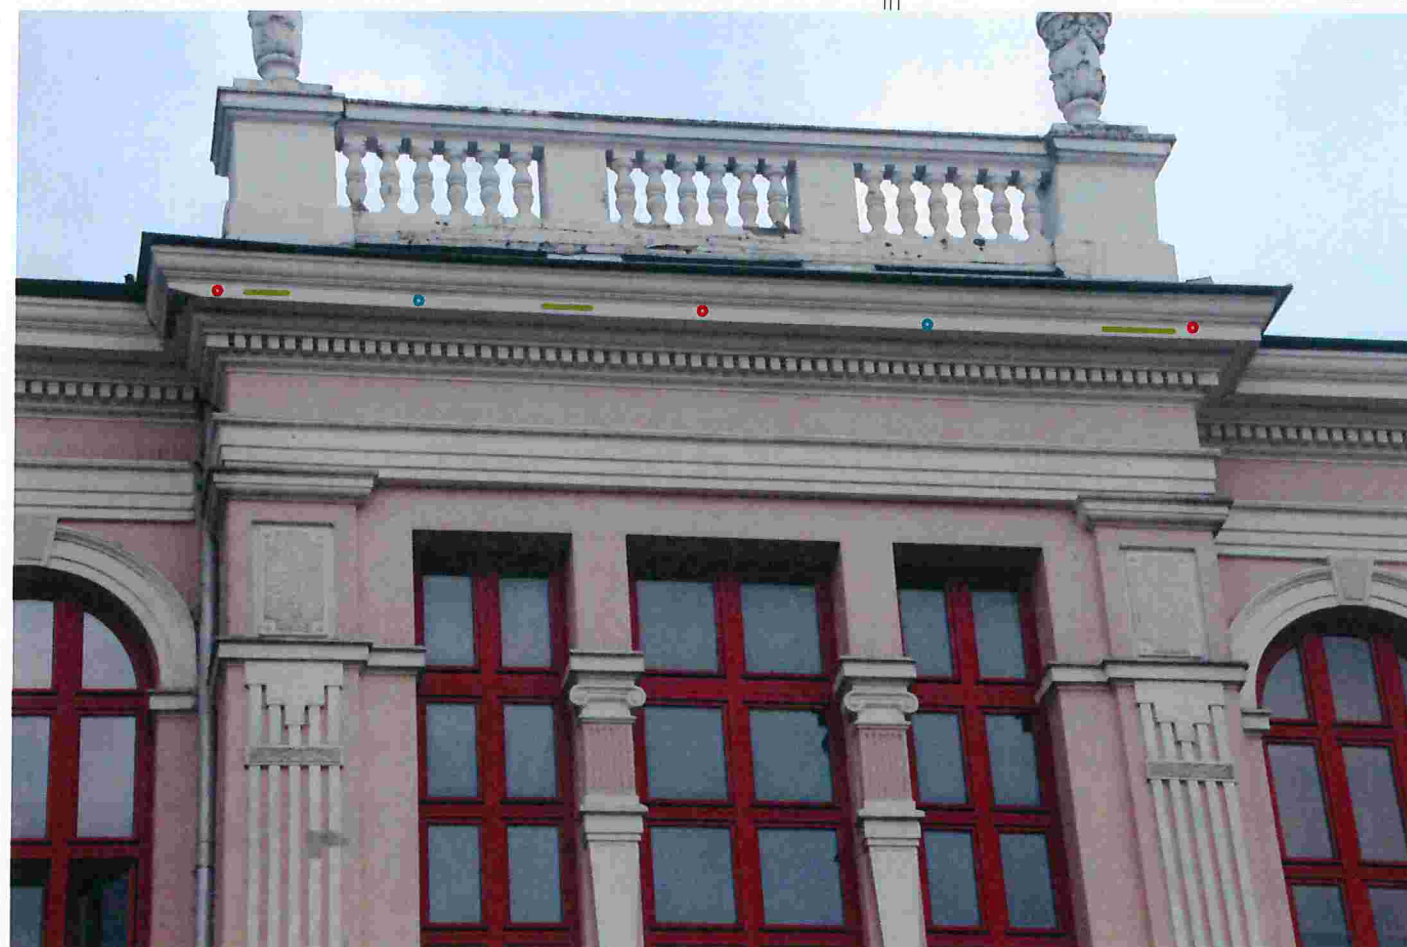
pęknięcia gzymsu

6. Naprawa pęknięć elewacji oraz gzymsów z zastosowaniem specjalnych prętów Helibar, systemu Helifix, wklejonych na żywicy Helibond. Zakres oraz lokalizacje uszkodzeń pokazano części graficznej projektu.

pret ze stali nierdzewnej-system naprawy pęknięć
zamurowany zaprawą specjalistyczną cp murów zabytkowych
w wyciętej bruzdzie o głębokości 20cm
