E K S P E R T Y Z A

OKREŚLENIE STANU TECHNICZNEGO OBIEKTU
WRAZ Z WYTYCZNYM DO REMONTU
OBIEKT 105 – KANAŁ OBIEGOWY
OBIEKT R5 – KOMORA ZRZUTOWA

OŚK Zdroje
SZCZECIN, UL. WSPÓLNA

Szczecin – SIERPIEŃ 2022r

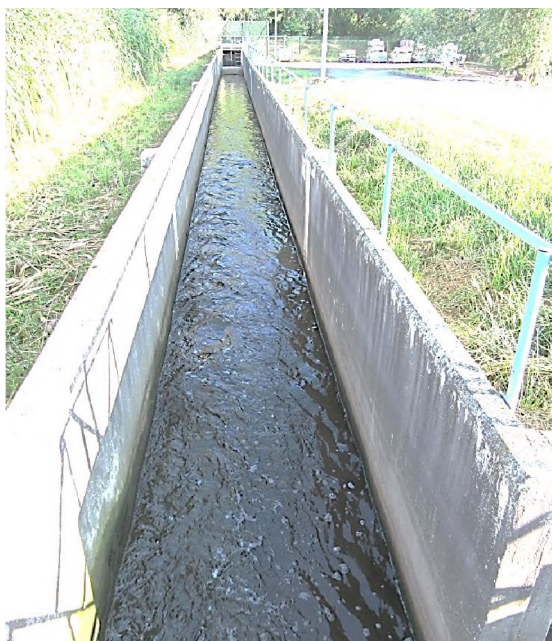
Fot. 1 Widok kanału na kierunek komory wylotowej R5

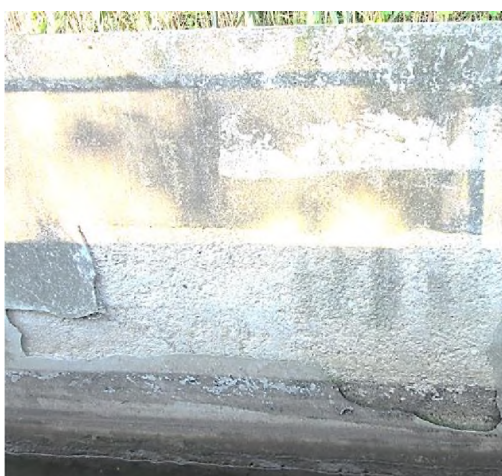
Powłoki na bazie zapraw modyfikowanych żywicą, spękane i w wielu miejscach wypłukane.

Obserwowana degradacja powłok na ścianach, ujawniająca się utratą przyczepności do betonu oraz na utracie spójności, występuje na skutek starzenia materiałów składowych powłoki. Spękania spowodowane są zarysowaniami betonu.

Fot. 2 Złuszczenia powłok naprawczych (wyrównujących) i ochronnych – powierzchnia wewnętrzna

- usunięcie wszystkich powłok ochronnych dna i ścian wewnętrznych w kanale (hydrodynamicznie)
- usunięcie skażonego / odspojonego betonu do warstwy prętów zbrojeniowych (piaskowanie / woda pod ciśnieniem)
- czyszczenie zbrojenia (szczotki druciane / piaskowanie drobnym ziarnem)
- pasywacja zbrojenia istniejącego

- warstwa podkładowa reprofilacji otuliny
- wbudowanie warstwy betonu konstrukcyjnego metodą szpachlowania ręcznego lub natrysku
- nałożenie warstwy ochronnej (powłoki) na beton

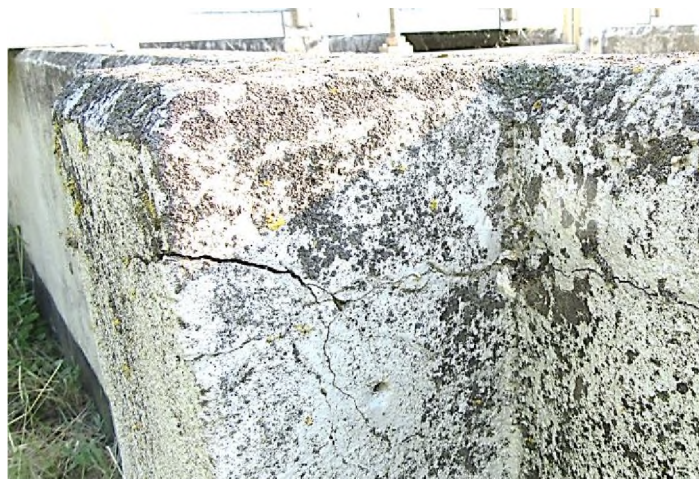
Na tym odcinku stwierdzono, od strony gruntu, dużą ilość odspojień otuliny prętów zbrojeniowych, aż do ich ujawnienia się włącznie. Stwierdzono również spękania betonu przy koronie ścian. Powierzchnie wewnętrzne, ogólnie nie są uszkodzone.

Fot.3 Pęknięcia otuliny betonu w strefach korony

- odstąpienie (odkopenie) na głębokość około 50cm ścian zewnętrznych kanału
- usunięcie skażonego / odspojonego betonu do warstwy prętów zbrojeniowych (piaskowanie / woda pod ciśnieniem), w tym na koronie
- czyszczenie zbrojenia (szczotki druciane / piaskowanie drobnym ziarnem)
- pasywacja zbrojenia istniejącego
- warstwa podkładowa reprofilacji otuliny
- wbudowanie warstwy betonu konstrukcyjnego metodą szpachlowania ręcznego lub natrysku
- nałożenie warstwy ochronnej (powłoki) na beton

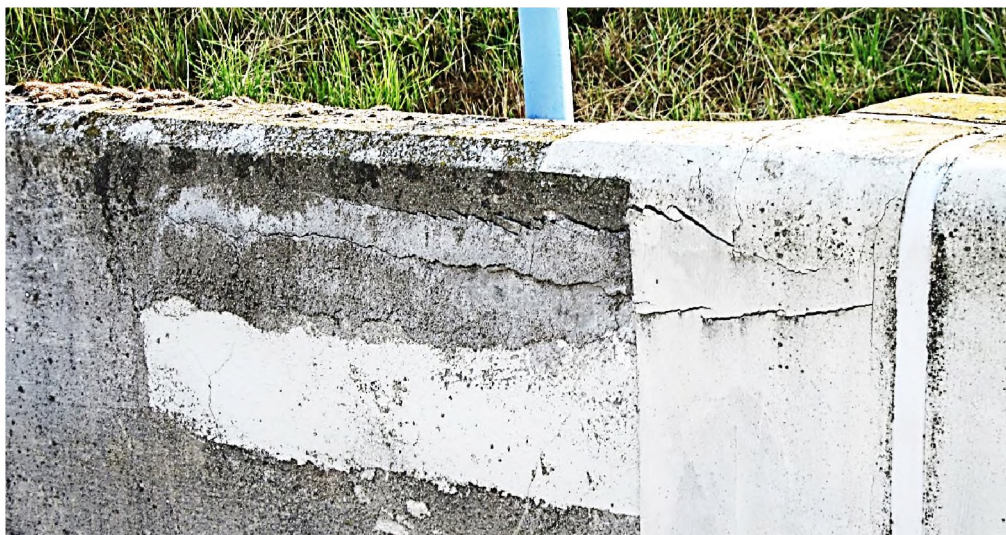
Odcinek dalszy kanału nie wykazuje uszkodzeń betonu w stopniu nasilonym. Rysy na powierzchni są typowe dla długich elementów poddanych obciążeniom termicznym, które posiadają niedostatek zbrojenia przeciwskurczowego.

Fot.4 Spękania korony

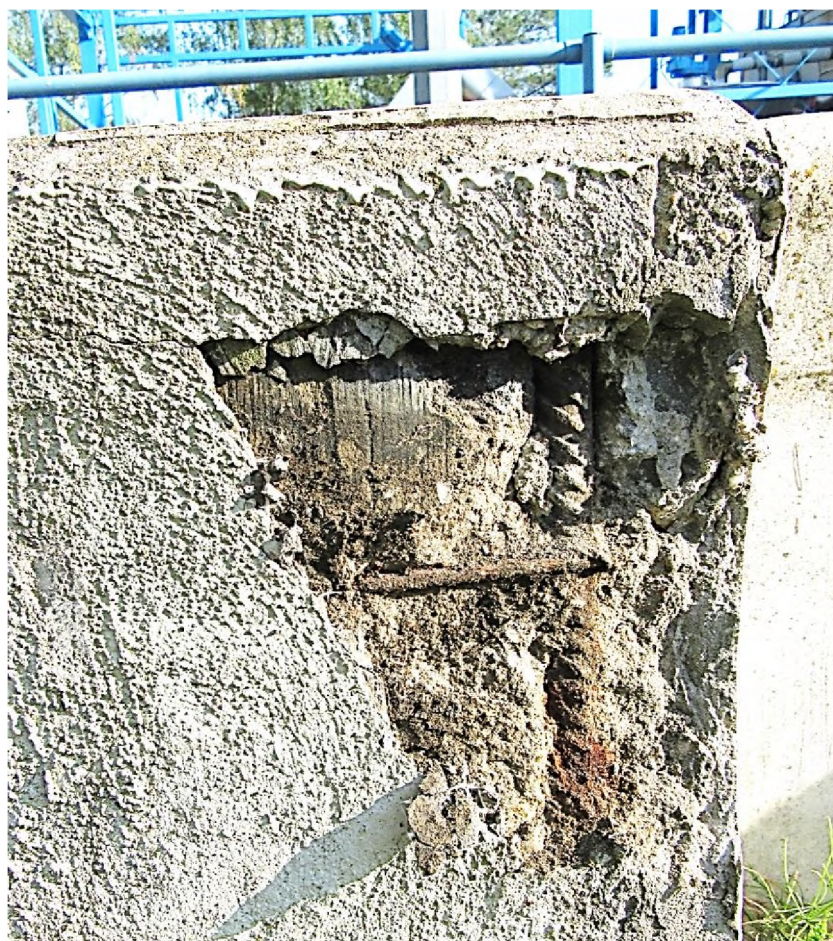
Stwierdzono, iż występuje korozja węglanowa betonu od strony zewnętrznej oraz wyraźne usterki w betonowaniu konstrukcji.

Fot. 5 Odspojenia otuliny i warstw naprawczych. Widoczne wady betonowania.

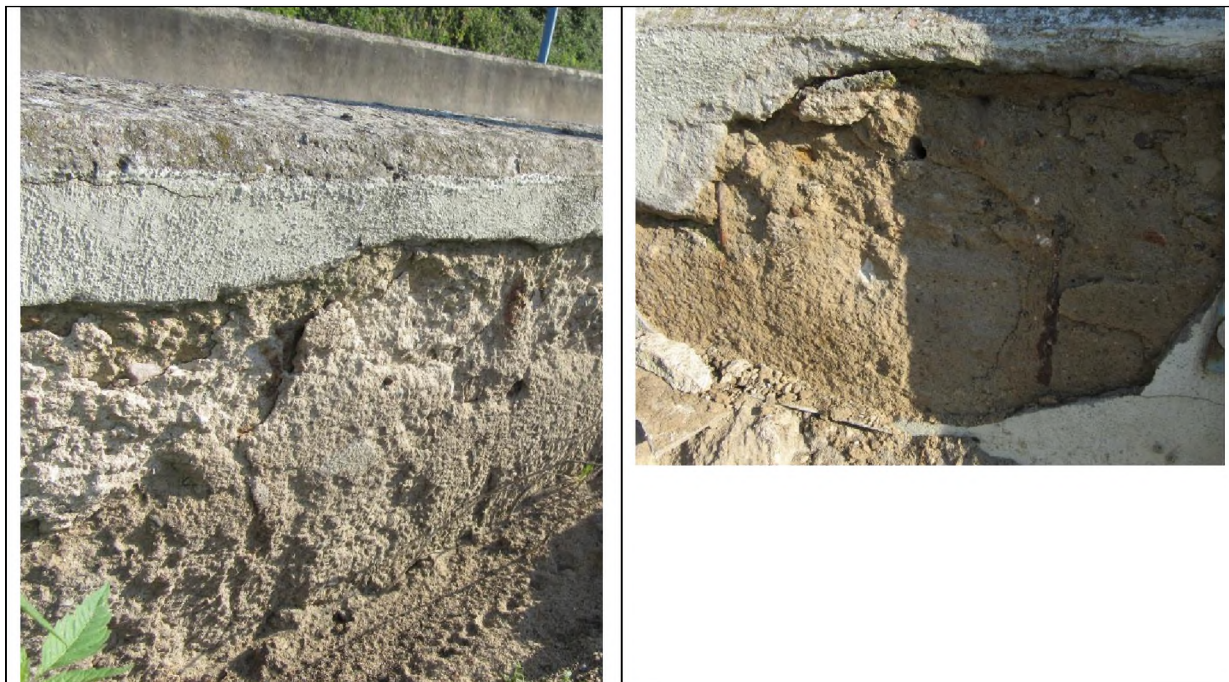
Przeprowadzono badania betonu pod kątem pH odsłoniętego kamienia – dla betonów odspojonych. Stwierdzono brak odbarwień po jego potraktowaniu alkoholowym roztworem fenylftaleiny. Oznacza to wartość pH poniżej 10.

Fot. 6/7 Odspojenia otuliny, bardzo niska jakość betonu, korozja węglanowa.

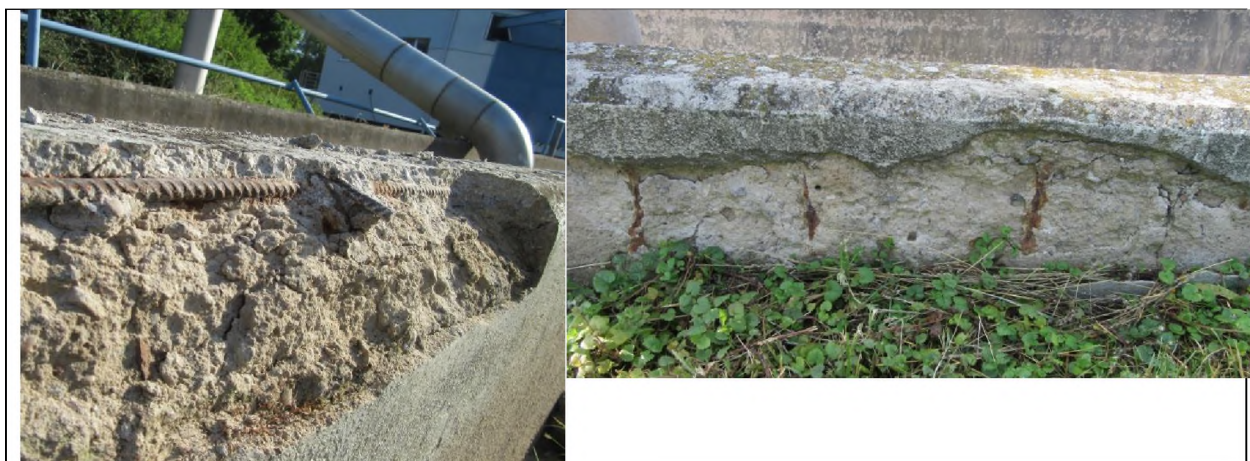
Fot. 8/9 Odspojenia otuliny, bardzo niska jakość betonu, korozja węglanowa.

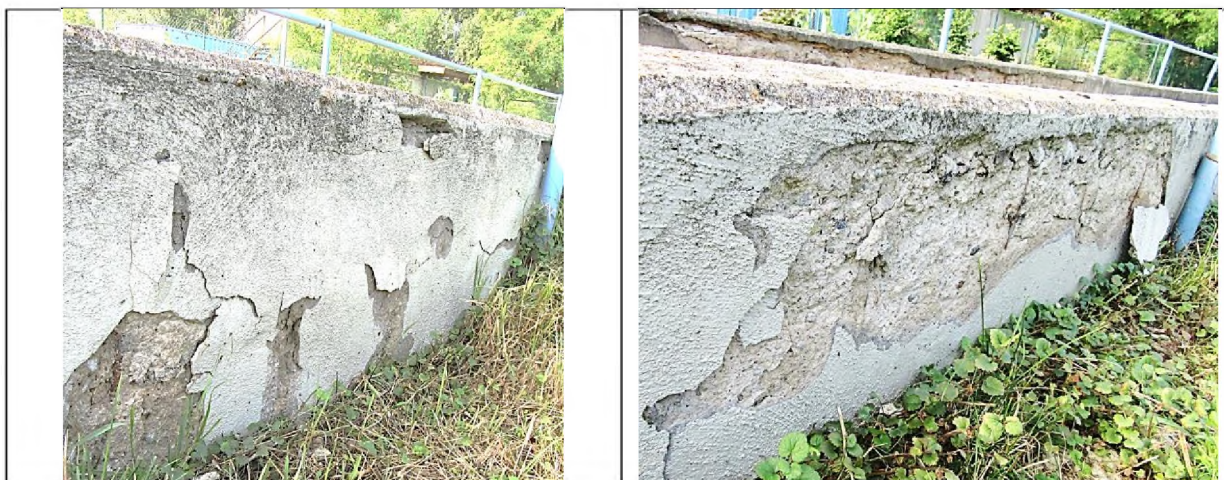
Fot. 10/11 Odspojenia otuliny, bardzo niska jakość betonu, korozja węglanowa.
