# P R O T O K Ó Ł   N R   2/2019

## KONTROLI OKRESOWEJ ROCZNEJ OBIEKTU MOSTOWEGO

| Dane identyfikacyjne obiektu | | | Orientacyjna lokalizacja obiektu |
|---|---|---|---|
| 3 | Położenie obiektu ( ulica) | Barwna | |
| 7 | Rodzaj i nazwa przeszkody | ciek Nacyna | |

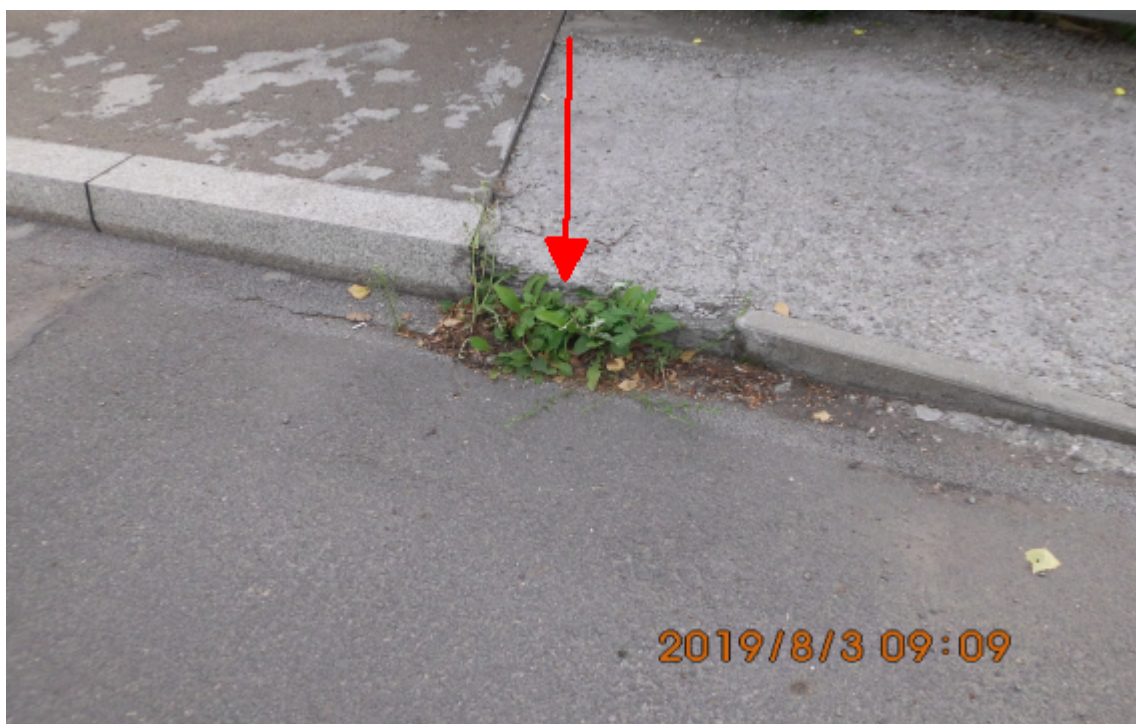
| Urządzenia odwadniające | Poza mostem wpusty są drożne, natomiast wąskie wpusty podchodnikowe odprowadzające wody do kaskad są niedrożne | Zaprojektowano zły sposób odprowadzenia wody pod chodniki. Należy zwrócić się do projektanta o zaprojektowanie poprawnego odwodnienia nawierzchni. Do czasu zmiany sposobu odwodnienia należy czyścić wpusty podchodnikowe co najmniej raz na kwartał. | 3.5, 3.6 |

Zdjęcie nr 3.5 : Niedrożny spust wody z mostu

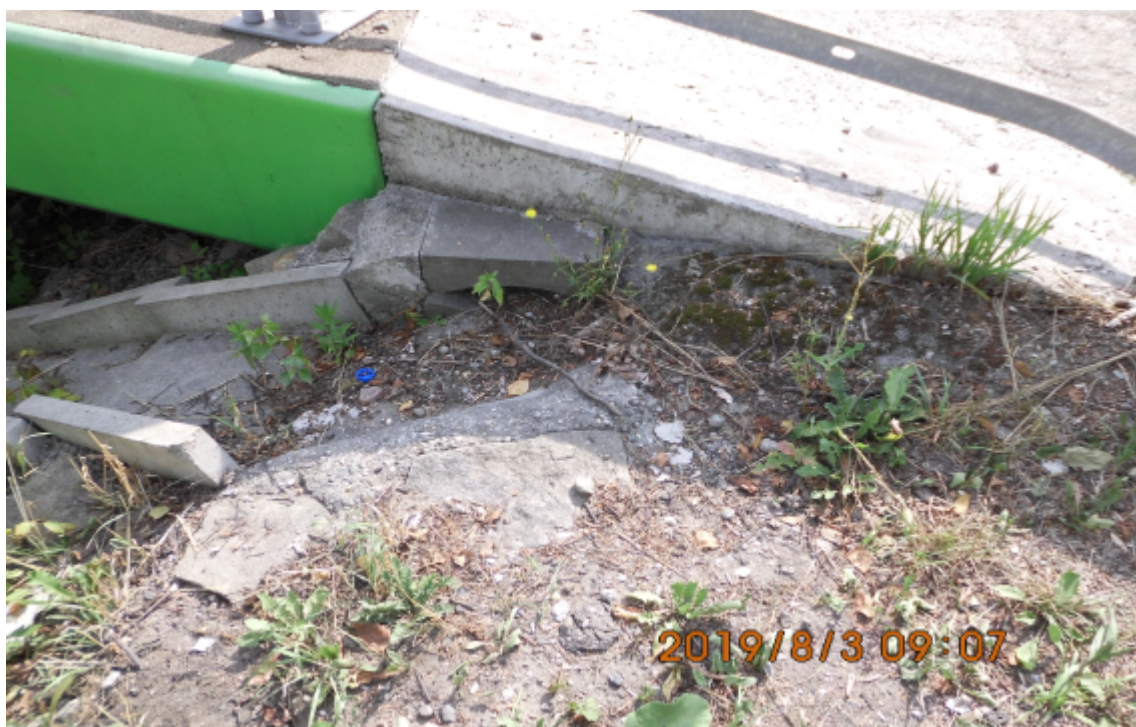
Zdjęcie nr 3.6 : Odpływ wody z powierzchni mostowej do ścieku skarpowego

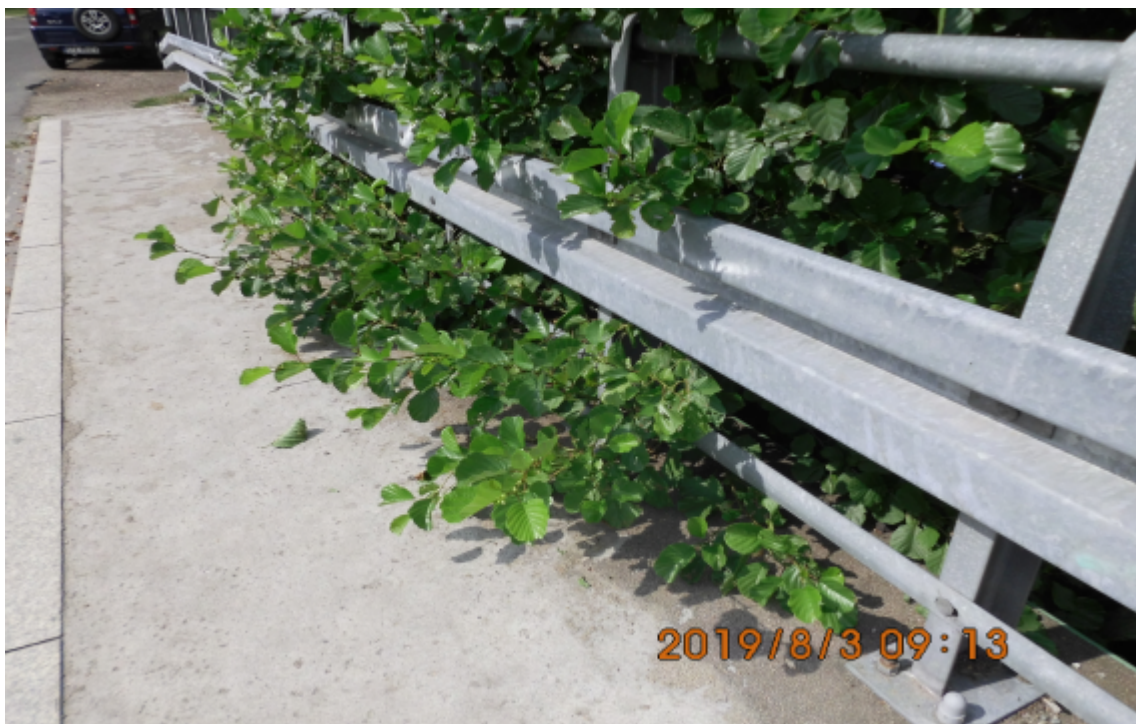
| Balustrady | Balustrada jest nowa a jej stan jest bardzo dobry. | Bez zaleceń | 3.4, 3.7 |

Zdjęcie nr 3.7 : Balustrada wraz z poręczą sprężystą

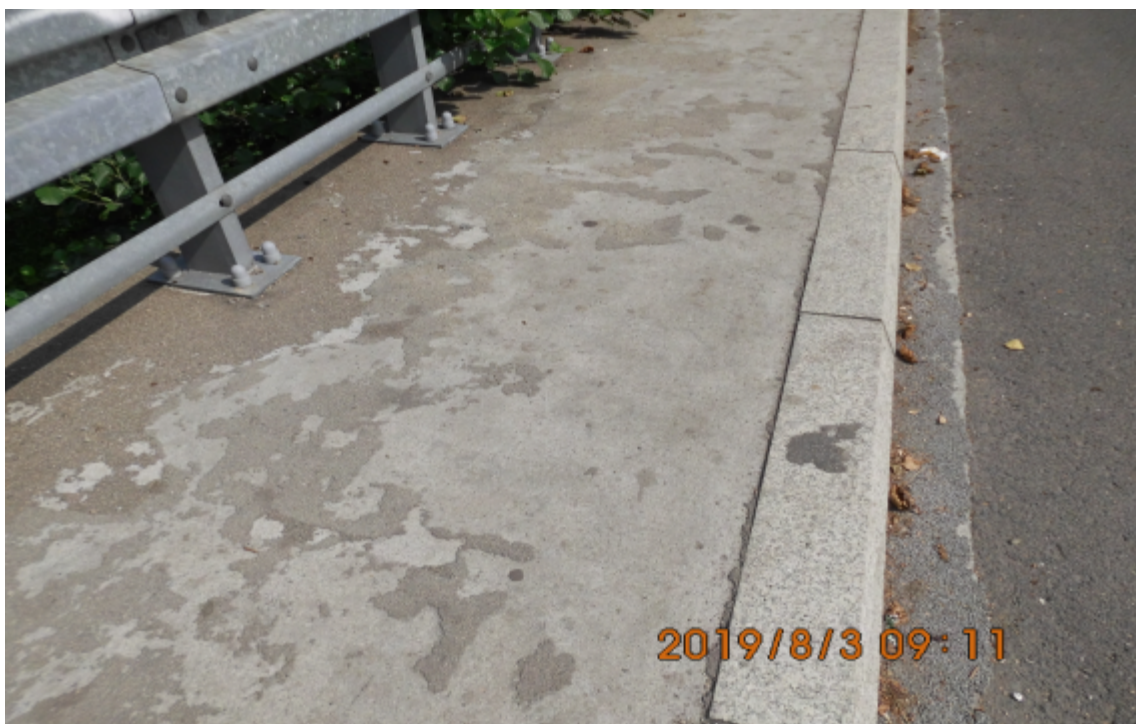
| Rodzaj elementu | Stan elementu | Zalecenia | Nr zdjęcia |
|---|---|---|---|
| Nawierzchnia jezdni i chodników | Nawierzchnia jezdni jest w stanie dobrym. Nawierzchnia chodników jest w stanie dostatecznym | Ułożyć na chodnikach nową warstwę ochronną poliuretanową. | 3.1, 3.2, 3.7, 3.8, 3.9 |

Zdjęcie 3.8: Konieczność ułożenia nowej warstwy nawierzchniowo-izolacyjnej na chodniku

| Lp | Element | Wyszczególnienie rodzaju prac | Tryb wykonania | Jednostka miary | Szacunkowa liczba jednostek | Cena jednostkowa | Wartość robót |
|---|---|---|---|---|---|---|---|
| 4 | Nawierzchnia chodników, krawężniki | Ułożenie nowej poliuretanowej warstwy izolacyjno-nawierzchniowej na chodnikach | | 1 m2 | 30 | 300 | 9 000,00 zł |

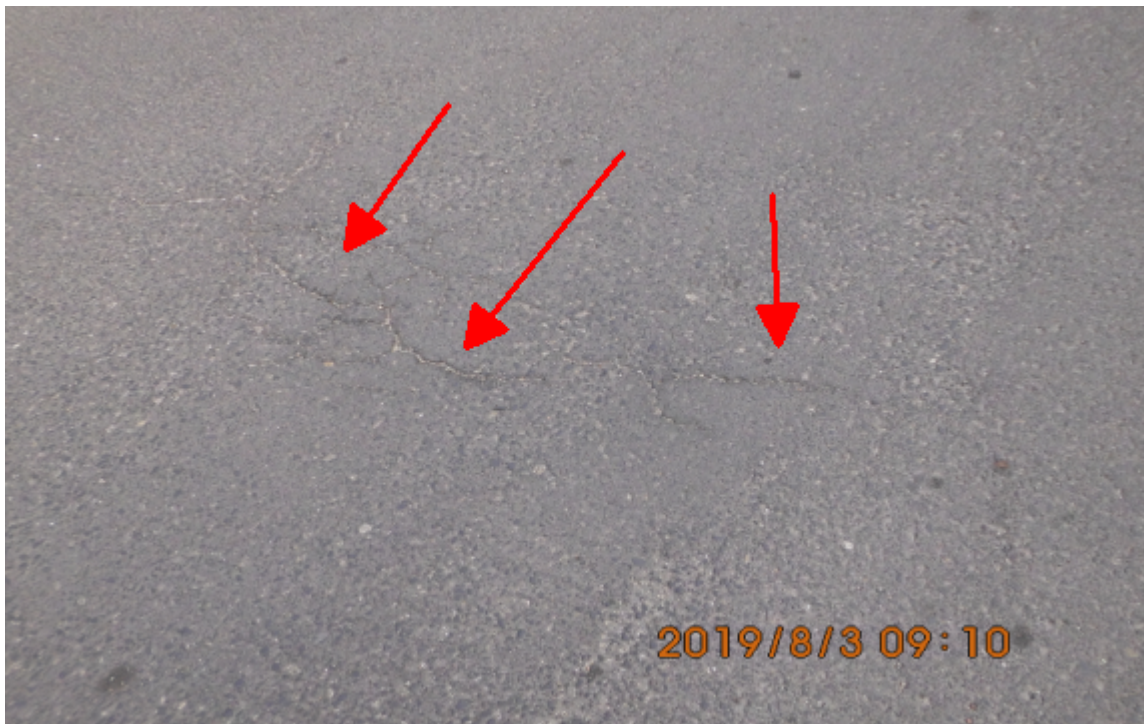
Zdjęcie 3.9 : Spękanie nawierzchni bitumicznej na moście

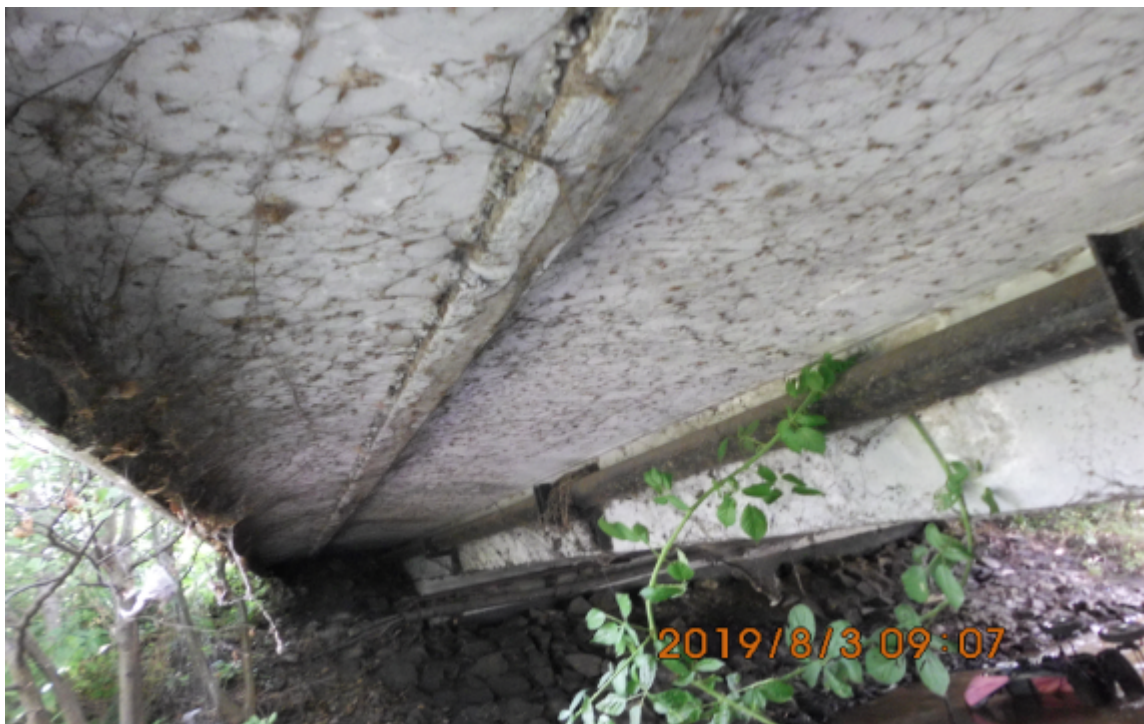
| Rodzaj elementu | Stan elementu | Zalecenia | Nr zdjęcia |
|---|---|---|---|
| Konstrukcja nośna | Płytowa konstrukcja nośna z betonu zbrojonego jest w stanie dobrym | Bez zaleceń | 3.10, 3.11, 3.12 |

Zdjęcie 3.10 : Widok poszerzonego wspornika podchodnikowego od spodu mostu

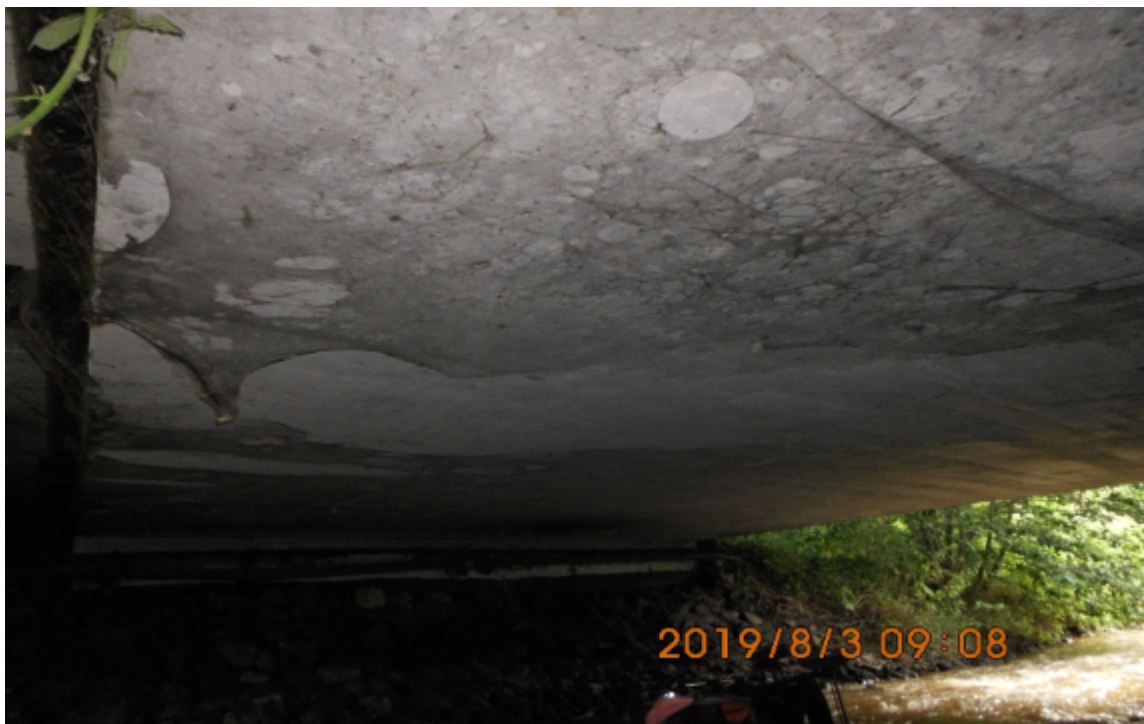
Zdjęcie 3.11 : Widok płyty od spodu mostu

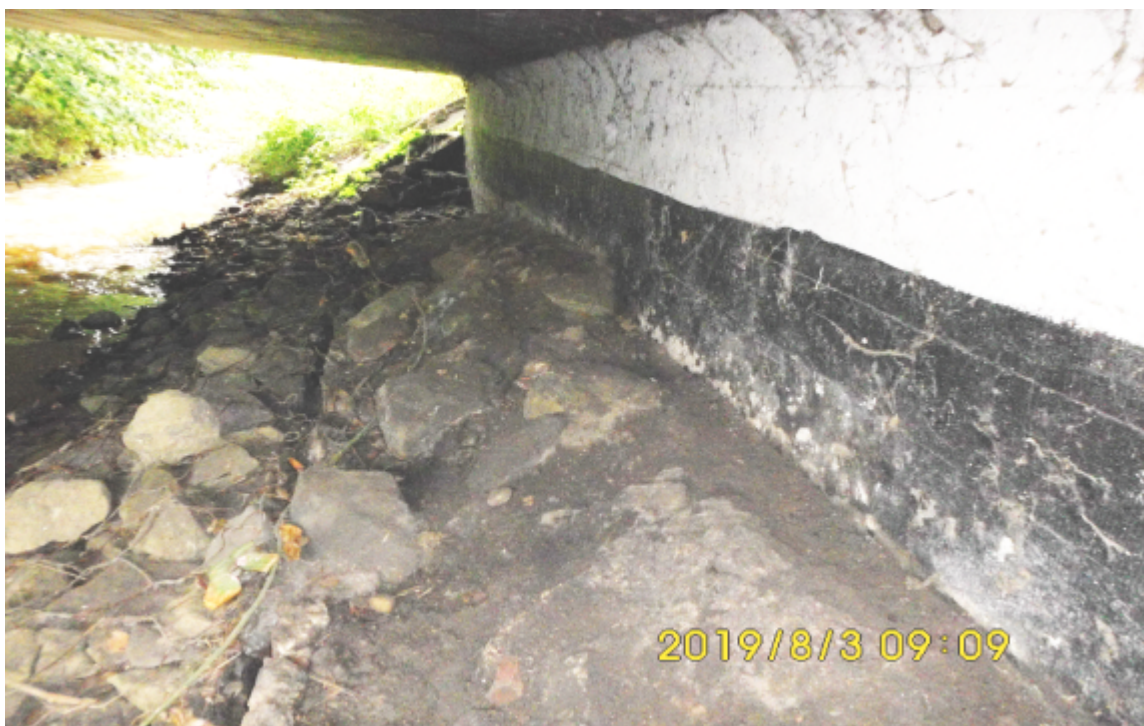
| Skarpy i umocnienia dna | Skarpy i umocnienia dna są w stanie dostatecznym. Skarpy cieku obok mostu porastają samosiewki | Należy uporządkować umocnienie kamienne skarp w przestrzeni podmostowej. Wyciąć samosiewki na skarpach obok mostu | 3.12, 3.13 |

Zdjęcie 3.12 : Przestrzeń podmostowa. Naprawić umocnienie skarp.

| Lp | Element | Wyszczególnienie rodzaju prac | Tryb wykonania | Jednostka miary | Szacunkowa liczba jednostek | Cena jednostkowa | Wartość robót |
|---|---|---|---|---|---|---|---|
| 15 | Koryto rzeki, przestrzeń podmostowa | Poprawa umocnienia brzegów w przestrzeni podmostowej | | 1 m2 | 50 | 20 | 1 000,00 zł |

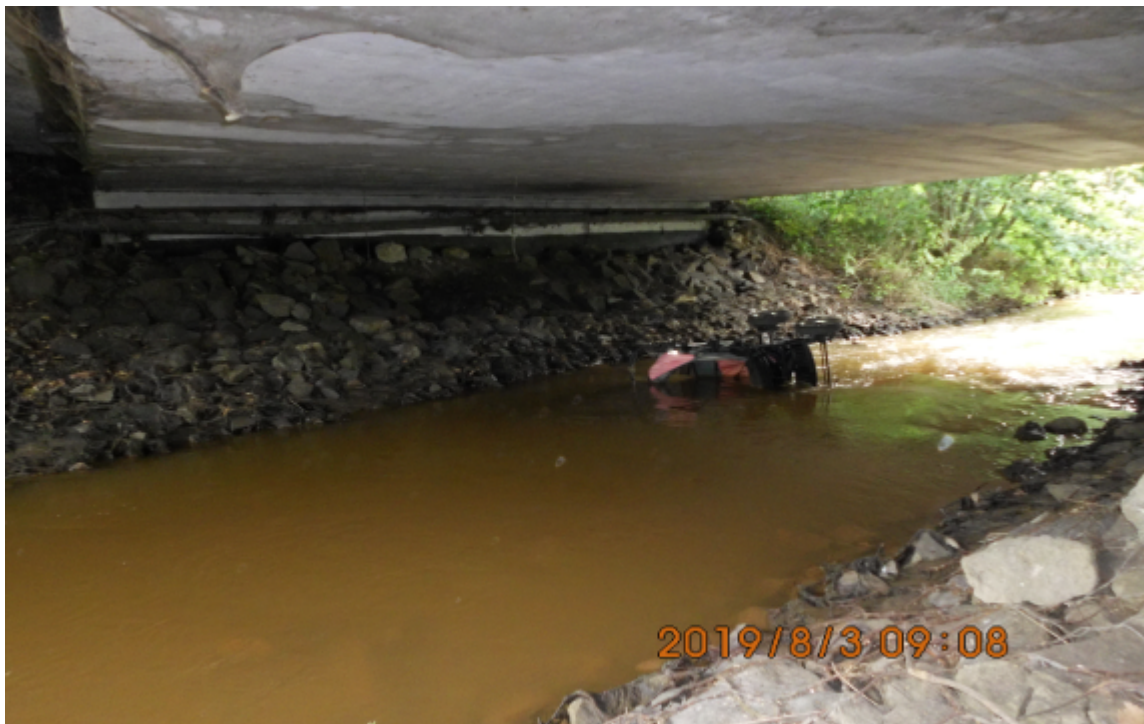
Zdjęcie 3.13 : Fragment przestrzeni podmostowej. Naprawić umocnienie skarp koryta rzeki.
