# PROJEKT WYKONAWCZY

*Temat projektu:* Projekt remontu elewacji Szkoły Podstawowej  
im. Mikołaja Kopernika w Sicienku

*Adres obiektu:* ul. Bydgoska 8  
86-014 Sicienko

**OPIS TECHNICZNY**

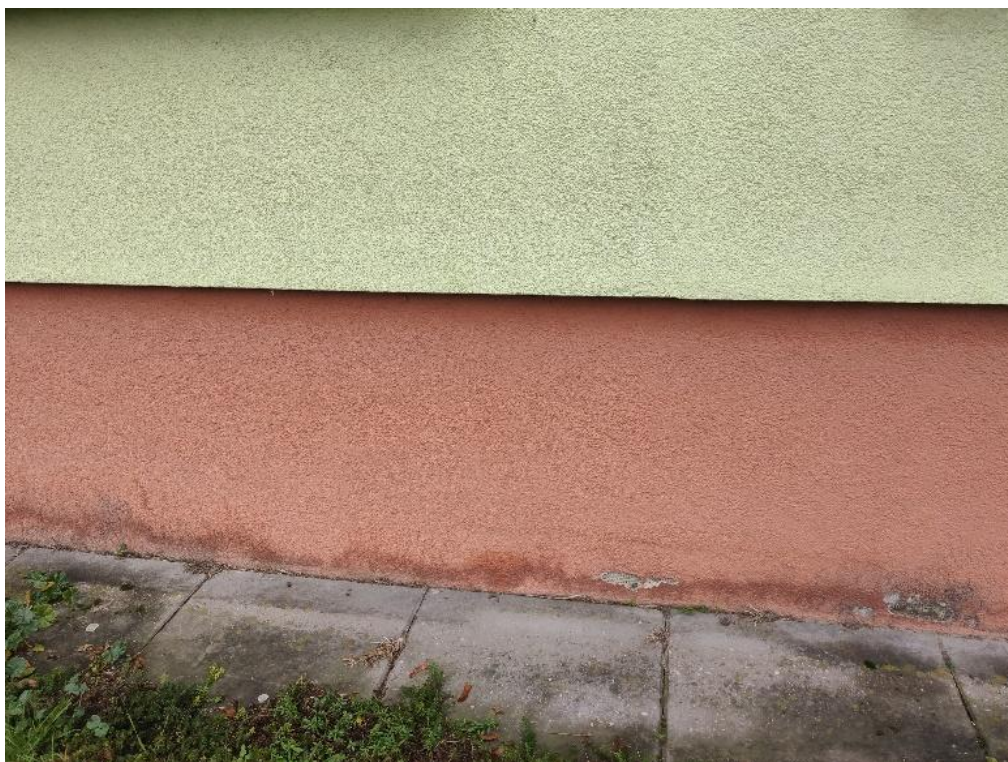
*Zdj. 1 Uszkodzony cokół budynku*

Przed przystąpieniem do prac należy dokonać demontażu opaski budynku. Podłoże należy oczyścić z warstw mogących osłabić przyczepność tynku, zwłaszcza z kurzu, brudu, wapna, olejów, tłuszczów, efektów porażenia biologicznego (grzyby, algi, itp.) za pomocą dedykowanych przez producenta preparatów. Podłoże powinno być stabilne, suche i równe – należy skuć złuszczone i luźny tynk oraz uzupełnić nierówności i ubytki produktami, zgodnie z kartą techniczną producenta. Przed rozpoczęciem prac związanych z odtworzeniem tynku oraz malowaniem powierzchnię cokołu należy odpowiednio zagruntować. Cokół należy pomalować farbą silikonową w kolorze RAL 7024. Przewiduje się, że łączna powierzchnia cokołu konieczna do naprawy wynosi ok. 20% powierzchni cokołu. Po wykonaniu prac należy odtworzyć opaskę budynku.

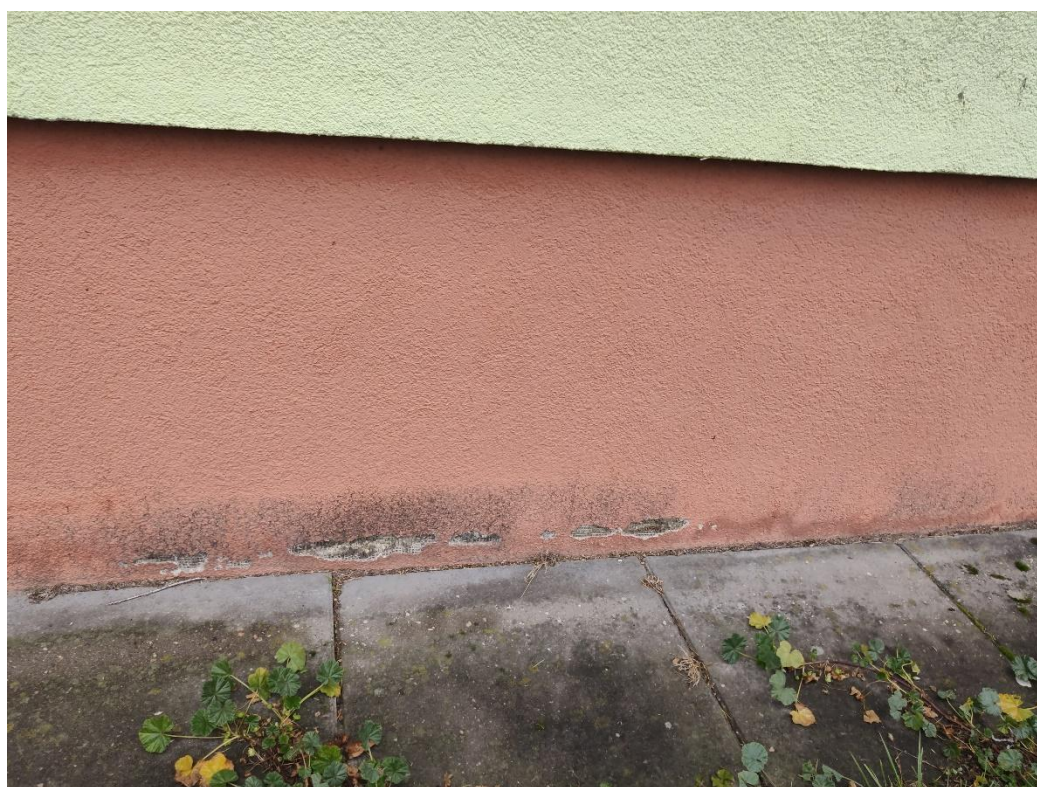
*Zdj. 2 Uszkodzony cokół budynku*

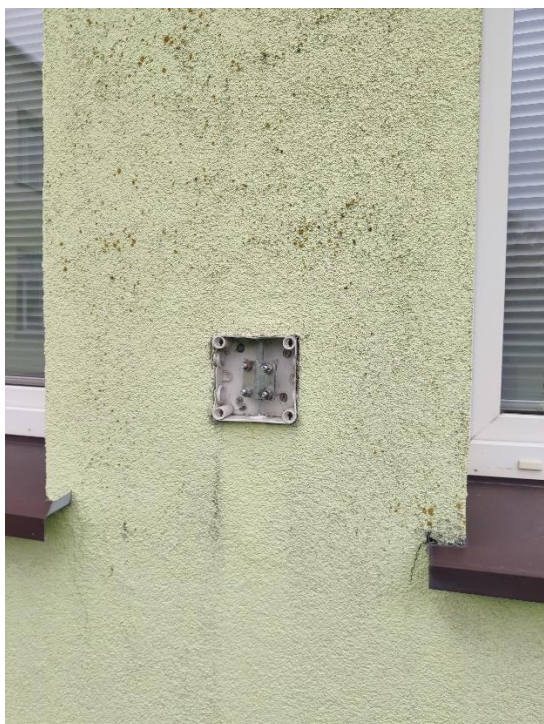
*Zdj. 3 Uszkodzona puszka złącza kontrolnego instalacji odgromowej*

Należy dokonać wymiany wszystkich kratki wentylacyjnych oraz puszek złączy kontrolnych instalacji odgromowej. Kolorystyka powinna być zgodna z kolorystyką elewacji, na której znajduje się dany element.

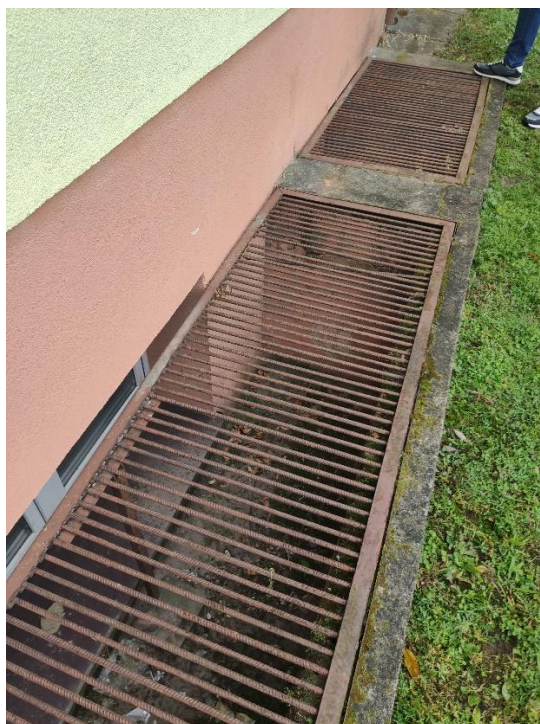
*Zdj. 4 Uszkodzone murki betonowe studni doświetlających*

Naprawa murków studni doświetlających oraz oparcia skrzynki gazowej obejmuje przywrócenie ich funkcjonalności, estetyki i trwałości, zapewniając bezpieczne użytkowanie oraz ochronę przed dalszym niszczeniem. Prace rozpoczynają się od szczegółowej inspekcji w celu oceny stopnia uszkodzeń, takich jak spękania, wykruszenia czy odspojenia tynku, betonu. Następnie usuwa się luźne fragmenty tynku, betonu i warstw wykończeniowych oraz oczyszcza powierzchnie z kurzu, tłuszczów, brudu i ewentualnych nalotów biologicznych. Wyrównanie podłoża odbywa się poprzez skucie nierówności i zastosowanie zapraw naprawczych dopasowanych do charakterystyki podłoża. W razie potrzeby murki należy wzmocnić siatką zbrojącą lub odpowiednimi warstwami wzmacniającymi. Po przygotowaniu powierzchni nałożone zostają nowe warstwy wykończeniowe tynku mozaikowego, które zapewniają odporność na wilgoć i zmienne warunki atmosferyczne. Na zakończenie prac przeprowadza się kontrolę jakości, weryfikując stabilność, równość oraz estetykę wykonania, a teren roboczy zostaje uporządkowany. Dzięki wykonanym naprawom murki i oparcie skrzynki gazowej zostaną trwale zabezpieczone przed uszkodzeniami oraz zachowają swoje funkcje użytkowe i estetyczne.

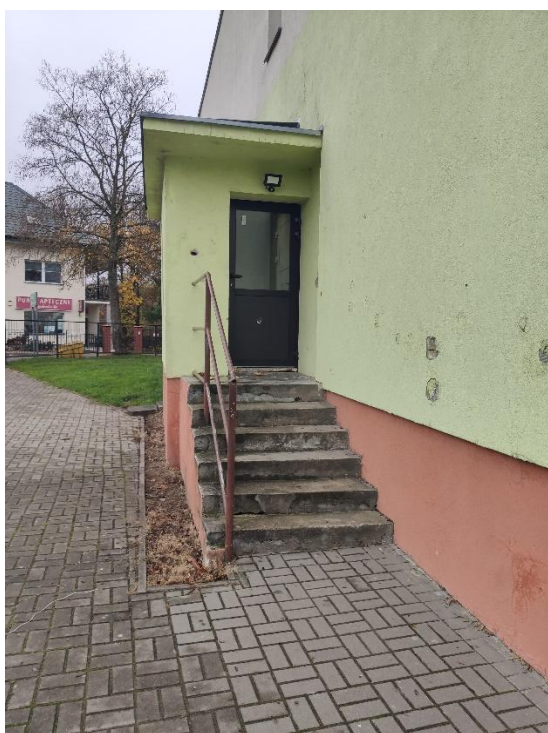
*Zdj. 5 Uszkodzone schody, dojście do budynku*

Prace rozpoczynają się od dokładnej inspekcji schodów w celu oceny stopnia uszkodzeń, takich jak pęknięcia, wykruszenia, nierówności czy luźne elementy. Uszkodzone fragmenty stopni i podstopnic należy skuć i oczyścić, a powierzchnie przygotować poprzez usunięcie kurzu, brudu i tłuszczu. W miejscach wymagających interwencji stosuje się odpowiednie zaprawy naprawcze, zgodne z charakterystyką podłoża i przeznaczeniem schodów. Należy wyrównać powierzchnie stopni, zapewniając odpowiednie spadki dla odpływu wody.

W przypadku konstrukcji betonowych może być konieczne zastosowanie dodatkowych środków wzmacniających, takich jak siatki zbrojące lub specjalne powłoki ochronne. Na schodach zewnętrznych oraz dojściach do budynku należy wykonać nową posadzkę z żywicy epoksydowej o antypoślizgowości R11.

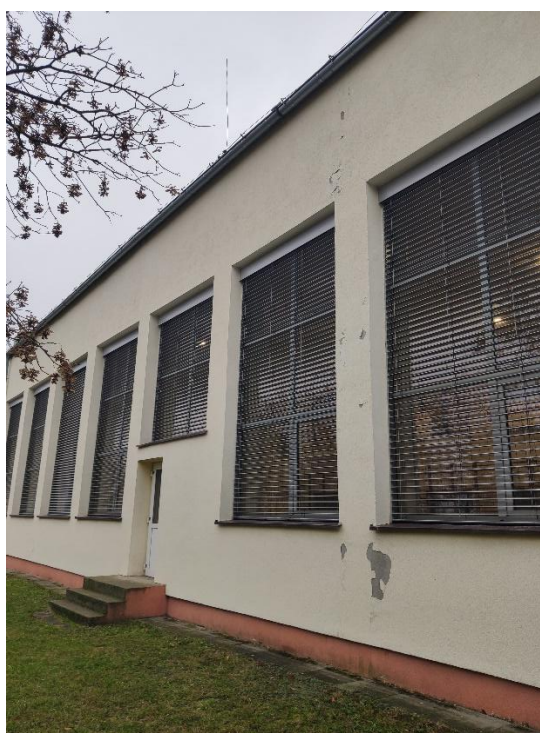
*Zdj. 6 Uszkodzenie elewacji wynikające z przecieku/nieszczelności dachu*

Przed rozpoczęciem prac należy dokładnie ocenić stan elewacji oraz określić zakres uszkodzeń. Należy założyć, że do naprawy jest ok. 2% całej powierzchni elewacji (z wyłączeniem miejsc wskazanych w dokumentacji rysunkowej). Uszkodzone miejsca oczyścić z luźnych, kruszących się fragmentów tynku. Usunąć kurz, brud oraz ewentualne wykwity soli. Na oczyszczone miejsca nanieść odpowiedni grunt wzmacniający i zmniejszający chłonność podłoża. Pozostawić do wyschnięcia zgodnie z zaleceniami producenta, a następnie nałożyć warstwę tynku, starając się dopasować fakturę do istniejącej elewacji. Finalnie pomalować elewację farbą silikonową, zgodnie z kartą techniczną wybranego producenta i zatwierdzoną kolorystyką.

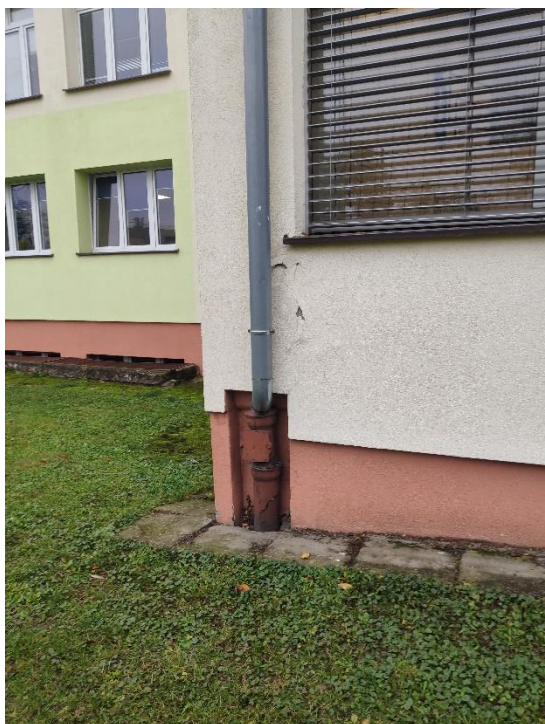
*Zdj. 7 Uszkodzenie elewacji budynku -  
odspajający się tynk*

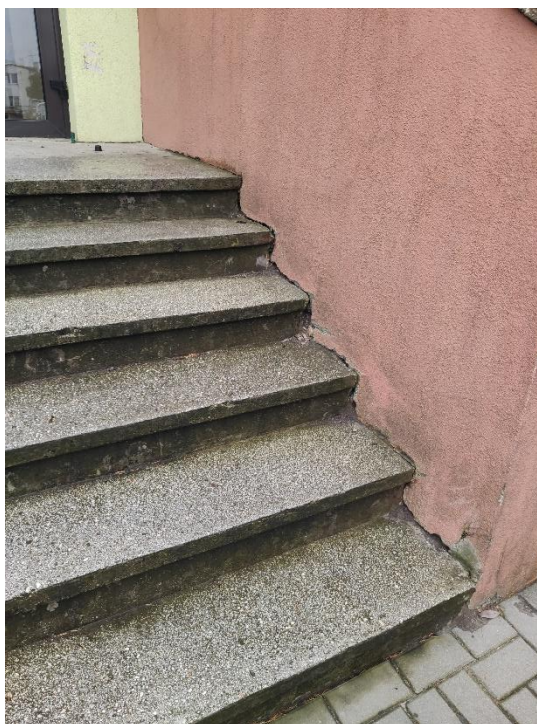
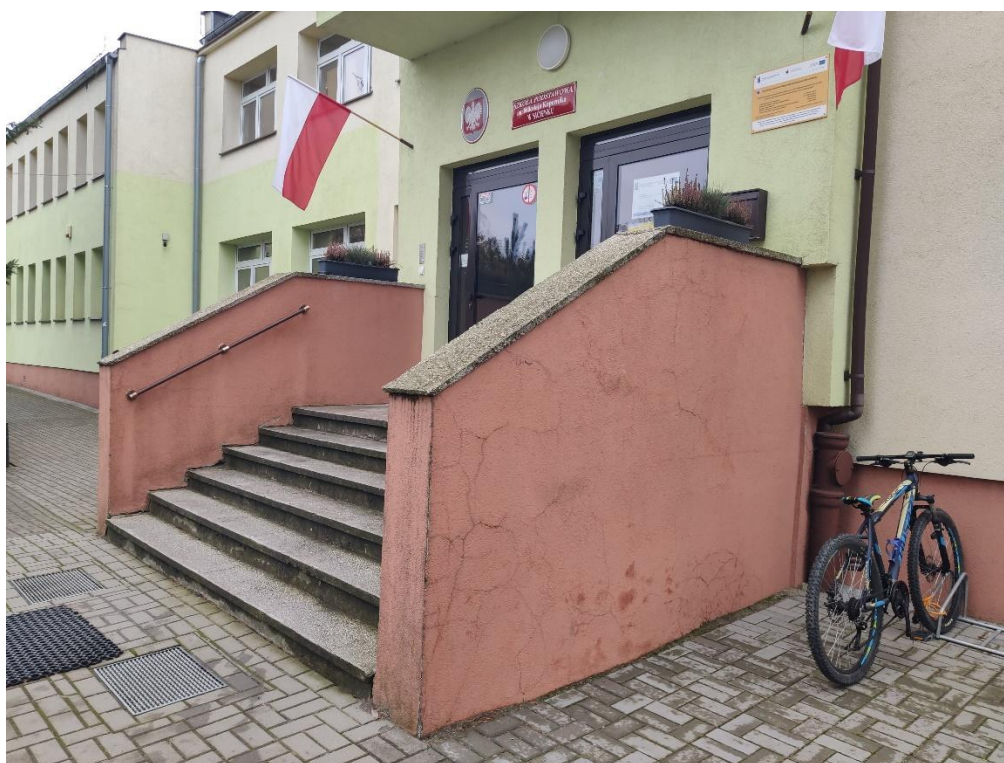
Stwierdzono znaczne uszkodzenia elewacji komina zewnętrznego oraz murków w strefie wejścia głównego do budynku. We wskazanych miejscach występuje oderwanie styropianu od elementów konstrukcji. W strefie przy cokołowej zauważalne miejscowe spękania i zapadnięcia betonowej opaski wokół budynku. Studnie doświetlające z ubytkami betonu i pęknięciami. Kraty okienne i pozostałe elementy stalowe ze śladami korozji i zabrudzeniami. Widoczne ubytki na powierzchni schodów zewnętrznych. Brak poręczy schodowej przy wejściu głównym do budynku.

*Zdj. 8 Odspajająca się warstwa izolacji od murków przy  
wejściu głównym do budynku*

*Zdj. 9 Odspajająca się warstwa izolacji od murków przy wejściu głównym do budynku*

W miejscach odspojenia warstwy izolacji termicznej od konstrukcji ścian (wejście do budynku oraz komin zewnętrzny) należy dokonać rozbiórki istniejących warstw elewacji. Następnie powierzchnię należy oczyścić, odpowiednio zagruntować a następnie odtworzyć warstwy elewacji z użyciem styropianu o gr. 2 cm. Całą powierzchnię po zakończeniu klejenia, a przed rozpoczęciem wykonywania warstwy zbrojnej, należy

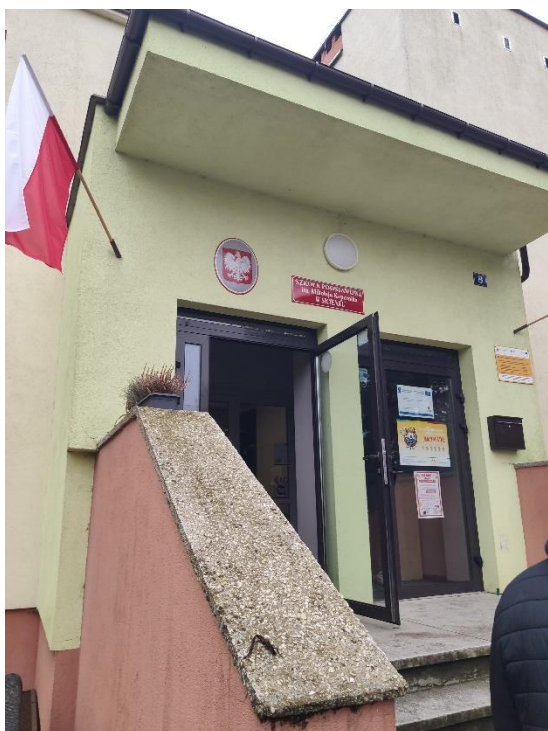
*Zdj. 10 Uszkodzone płyty na murkach przy wejściu głównym, przeznaczone do wymiany*

W ramach prac należy zdemontować istniejące płyty z murków znajdujących przy wejściu głównym oraz zamontować nowe płyty kamienne o gr. 2 cm. Płyty powinny wystawać 4 cm poza lico ściany.

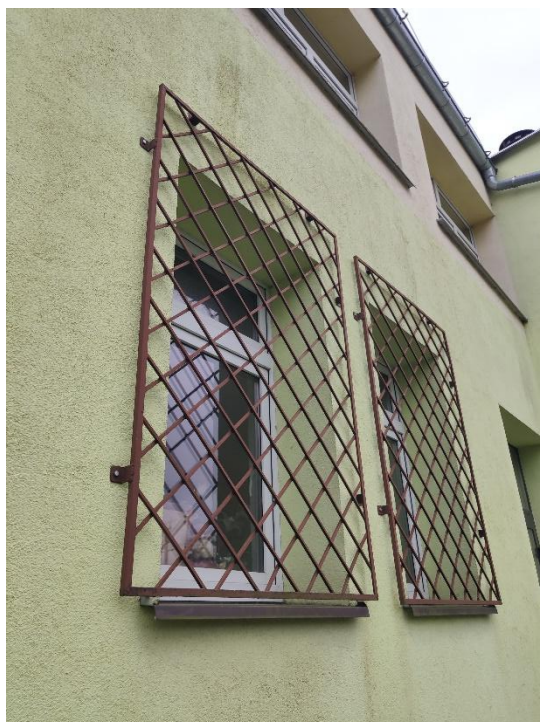
*Zdj. 11 Uszkodzona powłoka malarska krat okiennych*

Powierzchnię w/w elementów należy oczyścić do stopnia wymaganego przez stosowaną do malowania farbę i odtłuścić. Elementy zabezpieczyć poprzez 2-krotne pokrycie i pomalowanie farbami antykorozyjnymi w kolorze zgodnym z załączonym do opracowania projektem kolorystyki. Nakładać je pędzlem lub za pomocą natrysku, przynajmniej w dwóch warstwach o łącznej grubości min. 0,04 mm lub zgodnie z

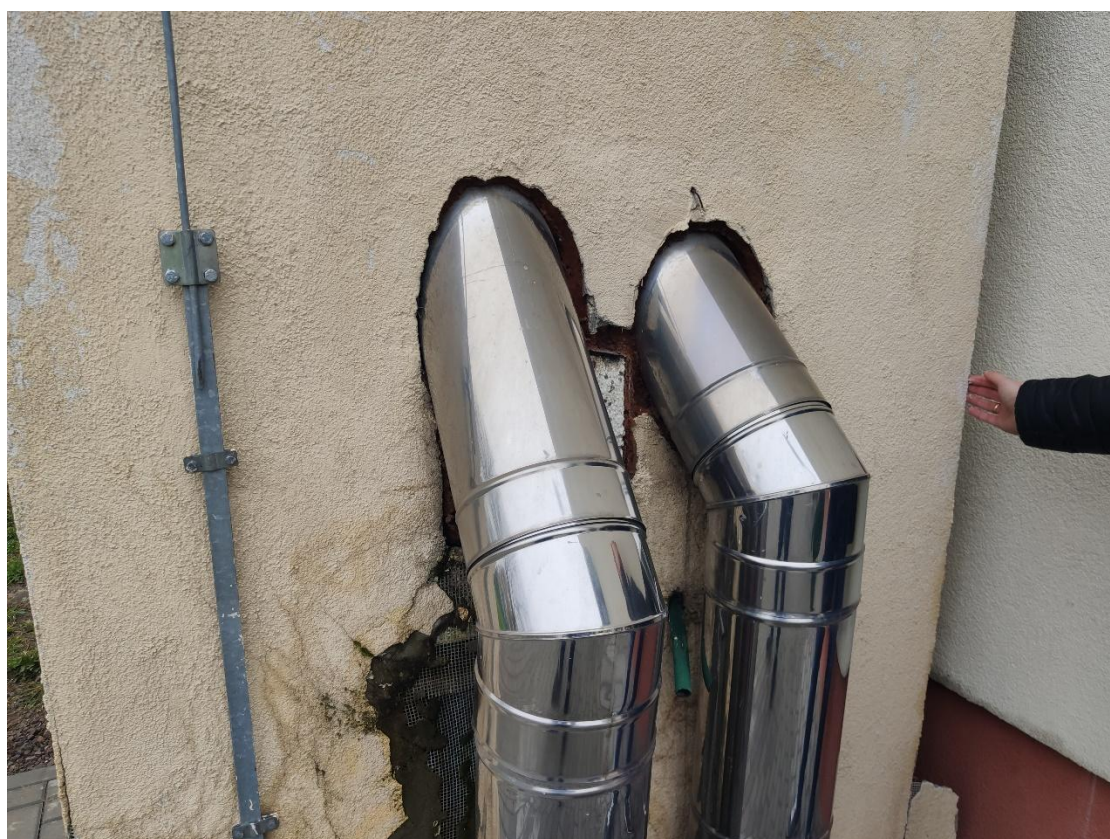
*Zdj. 12 Odsypająca się od komina warstwa izolacji termicznej*

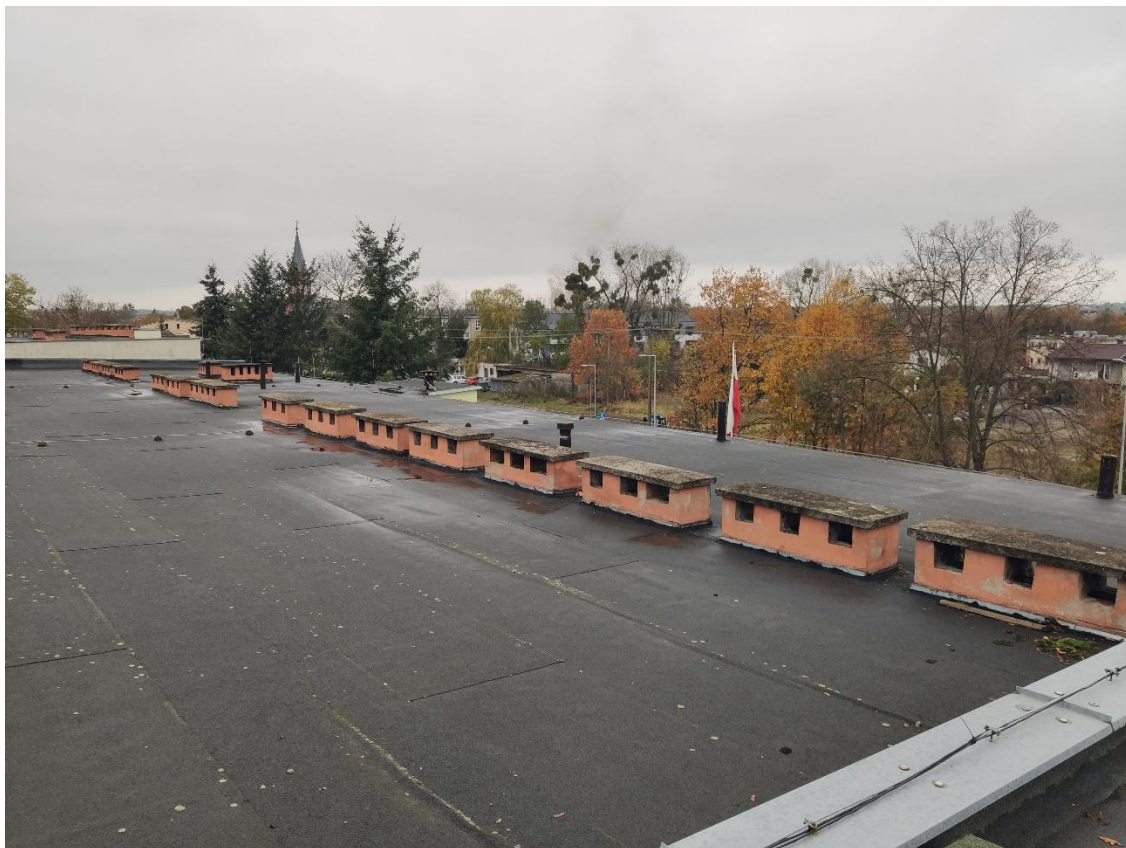
Na dachu, w miejscach przejść przez stropodach murowanych kominów wentylacyjnych oraz przejść rur wentylacyjnych stwierdzono niewystarczające wywiniecie papy, co może powodować przecieki wody do wnętrza budynku podczas większych opadów deszczu. Dodatkowo zauważono lokalne odrywanie się papy od ścian attyk. Na pozostałej połaci dachowej nie stwierdzono uszkodzeń oraz potencjalnych miejsc gdzie mogą występować przecieki. Stan rynien, rur spustowych oraz obróbek blacharskich oceniono jako dobry. Widoczne zanieczyszczenia rynien, miejscowa korozja obróbek oraz uszkodzenia łączów orynnowania z wykrytymi nieodpowiednimi pochyleniami.

*Zdj. 13 Brak wyprofilowanych spadków pokrycia przy kominkach wentylacyjnych*

Naprawa połaci dachowej obejmuje usunięcie usterek w miejscach połączeń z attyką, kominkami wentylacyjnymi oraz w obszarach zidentyfikowanych przecieków w celu zapewnienia szczelności dachu i poprawy jego odporności na warunki atmosferyczne. Prace rozpoczynają się od usunięcia luźnych i uszkodzonych warstw pokrycia dachowego oraz oczyszczenia powierzchni z zabrudzeń. W miejscach potencjalnych przecieków przeprowadza się usunięcie uszkodzonych fragmentów pokrycia i zastosowanie nowej warstwy uszczelniającej, takiej jak masy bitumiczne, taśmy uszczelniające oraz papa termozgrzewalna. W ramach naprawy wymienia się lub odnawia obróbki blacharskie w połączeniach z attyką oraz kominkami murowanymi. Obróbki należy wykonać wyżej od istniejących tak aby papa została wywinięta na kominiek minimum 15 cm, zgodnie z dokumentacją rysunkową. Przy kominach murowanych należy wykonać kliny ze styropianu, mające na celu poprawę spływu wody opadowej, eliminację zastoju oraz zabezpieczenie styku komina z połacią przed ewentualnymi przeciekami. Po właściwym zamocowaniu klinów oraz obróbek blacharskich i sprawdzeniu poprawności ułożenia wykonuje się warstwę wierzchnią z wywinięciem na wcześniej wykonaną obróbkę blacharską. Następnie należy uszczelnić połączenie obróbki blacharskiej z kominkiem. Na zakończenie wykonuje się kontrolę jakości naprawy, przeprowadzając testy szczelności poprzez nawodnienie powierzchni i sprawdzając trwałość oraz zgodność prac z dokumentacją techniczną. Celem naprawy jest wyeliminowanie problemów z przeciekami, zwiększenie szczelności oraz trwałości dachu, co zabezpiecza wnętrze budynku przed wilgocią i wydłuża żywotność konstrukcji dachowej.

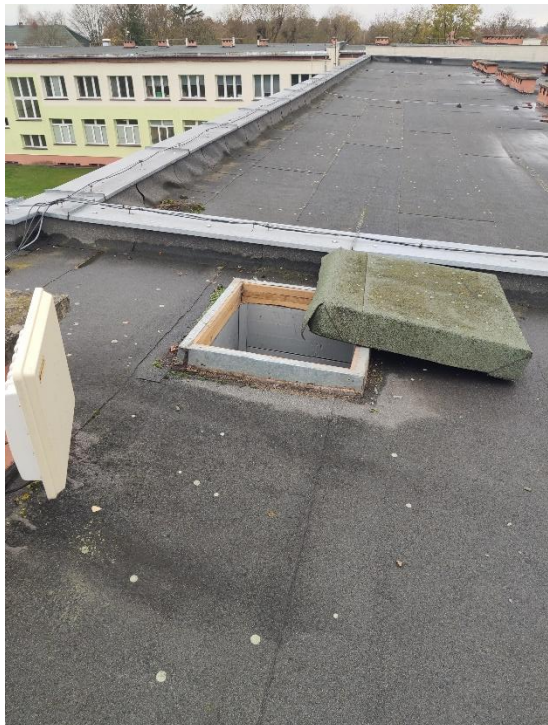
*Zdj. 14 Wyłaz dachowy przeznaczony do wymiany*

Projekt przewiduje wymianę wyłazu dachowego dostępnego z klatki schodowej. Nowy wyłaz o wymiarach około 90x90 cm będzie posiadał prostą podstawę i jednoskrzydłową konstrukcję. Zostanie on wyposażony w odpowiednie uszczelnienia oraz obróbki blacharskie, aby zapewnić szczelność i trwałość połączenia z pokryciem dachowym.

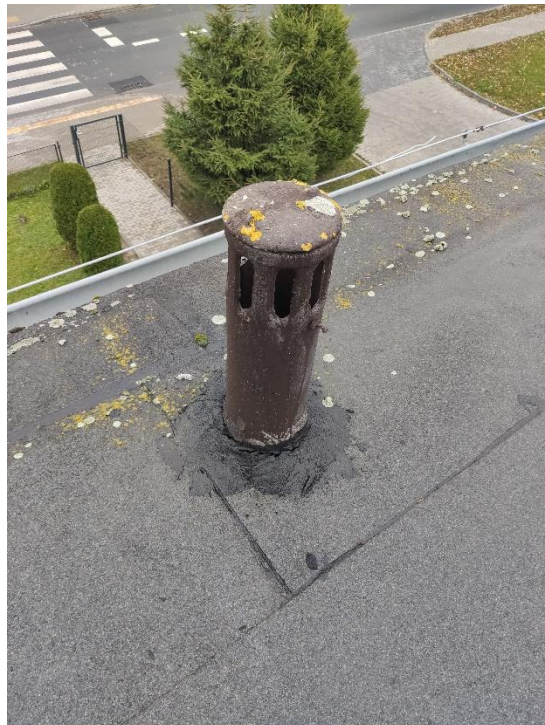
*Zdj. 15 Nieszczelność przejścia kominka wentylacyjnego przez pokrycie dachowe*

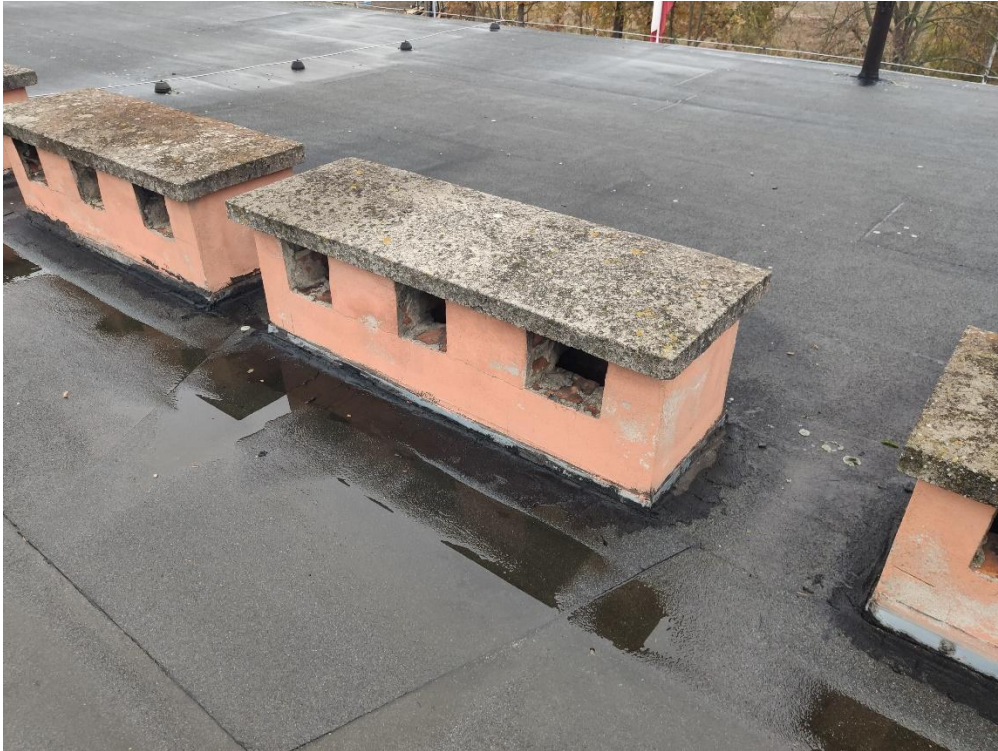
*Zdj. 16 Brak wyprofilowanego spadku połaci dachowej, nieszczelność przy kominie wentylacyjnym*

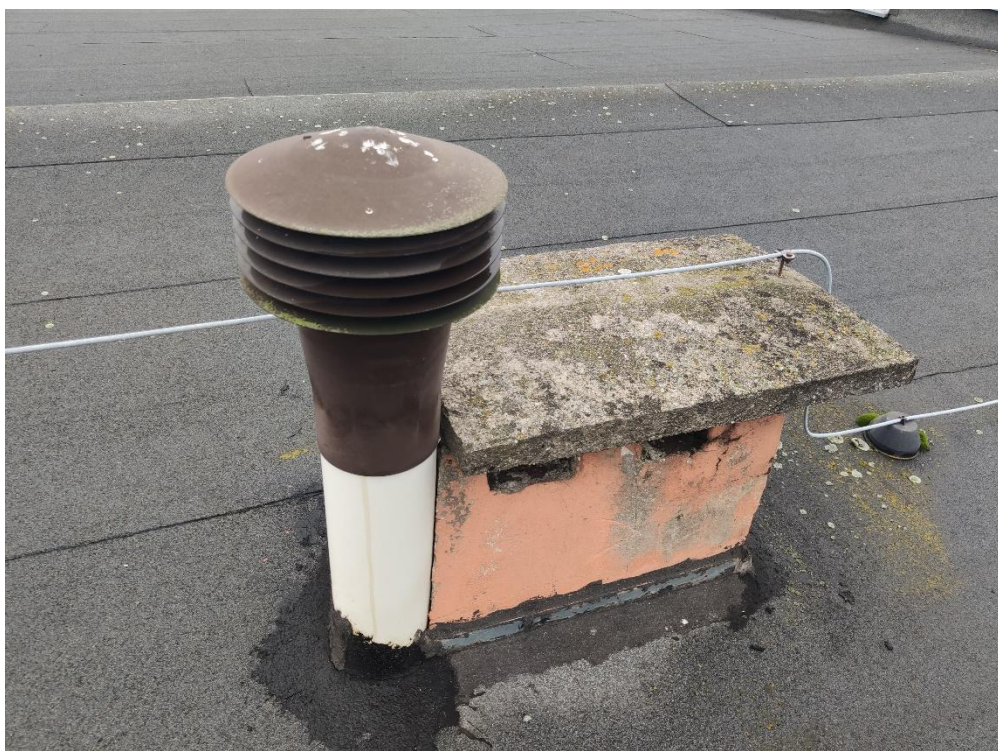
*Zdj. 17 Nieszczelność przejścia kominą przez pokrycie dachowe*
