Celem niniejszego opracowania jest ocena stanu technicznego oraz możliwości nośnych konstrukcji w strefie nowo pozyskanych pomieszczeń w celu ustalenia obciążeń dopuszczalnych, a także określenia przyczyn powstania pęknięć i zarysowań w tej strefie budynku oraz przedstawienie sposobu ich naprawy. Ekspertyza dotyczy prawej oficyny budynku, tj. Piwnica – pomieszczenie po archiwum bankowym, 1 piętro – Galeria Oko Ucho, 2 piętro – przejście do działu technicznego od strony klatki ewakuacyjnej oraz części elewacji od strony dziedzińca, 3 piętro – lokal nr 25/26.

Opracowanie dotyczy kamienicy przy ul. Masztalarskiej 8, a dokładniej oficyny kamienicy o nr 8A. Lokalizację przedmiotowej kamienicy wraz z analizowaną strefą budynku przedstawiono na rys. 1.

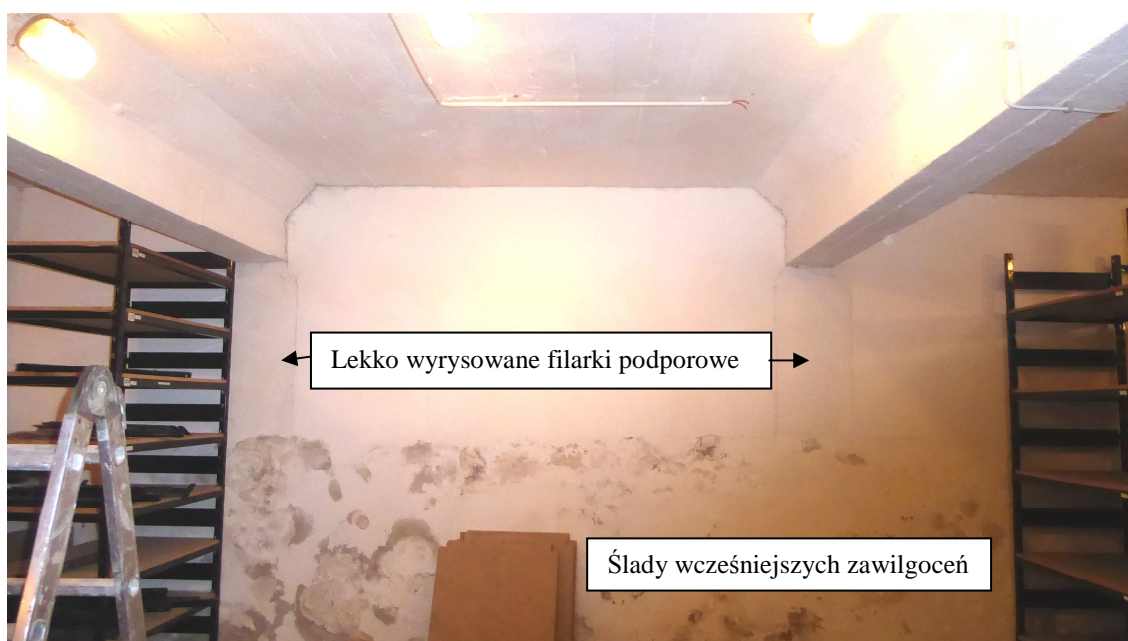
Rys. 13. Widok na strefę podporową analizowanego stropu

Poza tym na Rys. 13. widać ślady zawilgoceń w związku ze zmieniającym się poziomem wód gruntowych w strefie Starego Rynku oraz zarysowania na styku filarków podpierających żebra z pozostałą częścią ściany podporowej.

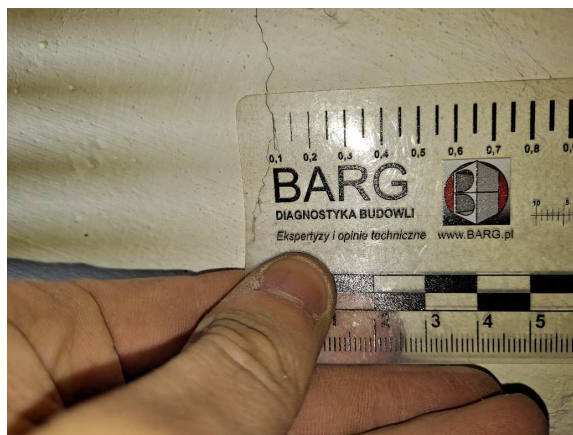
Rys. 16. Pomiar rozwartości zarysowania – 0,1 mm

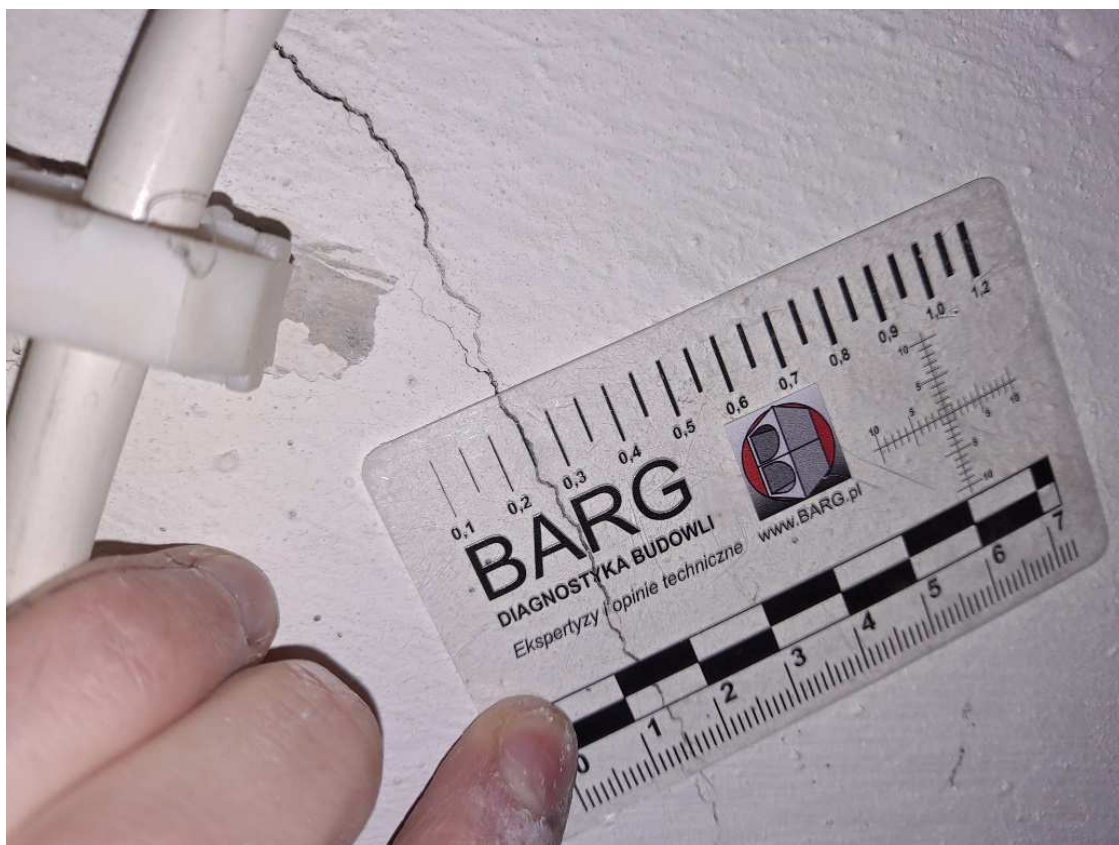
Rys. 17. Pomiar rozwartości zarysowania – 0,25 mm

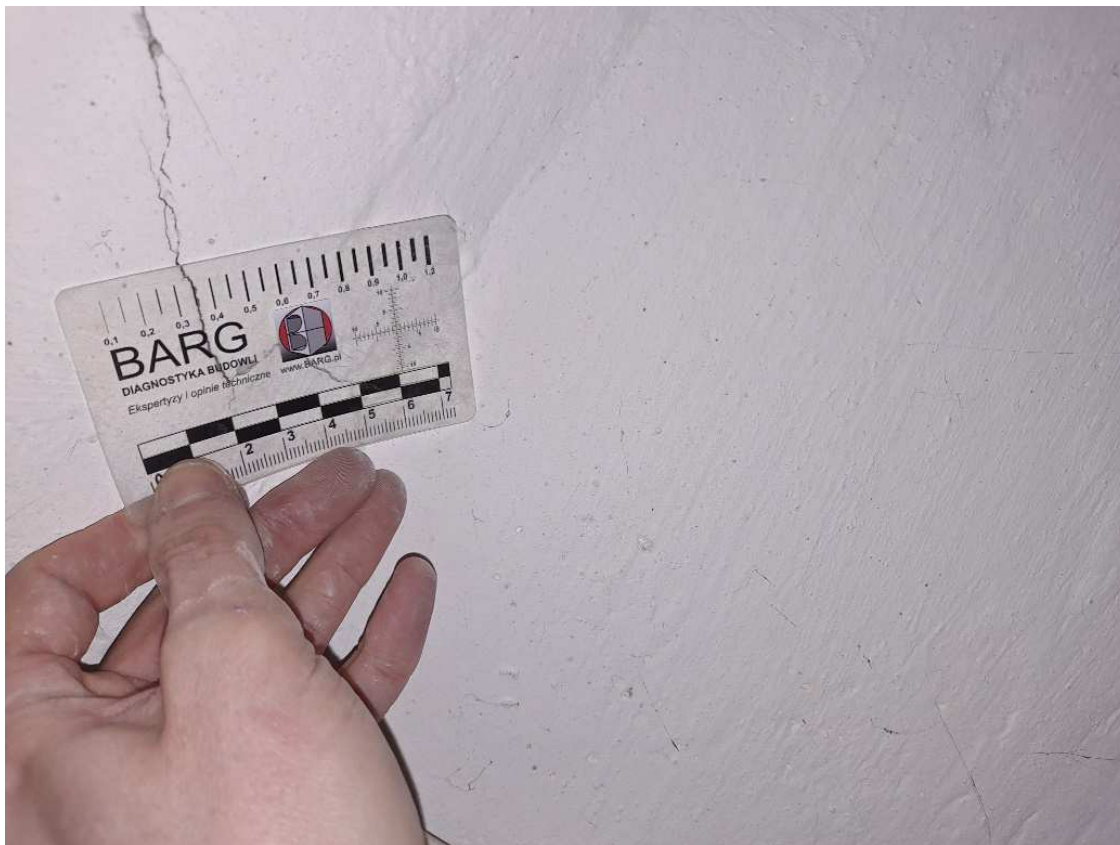
Rys. 18. Pomiar rozwartości zarysowania – 0,35 mm

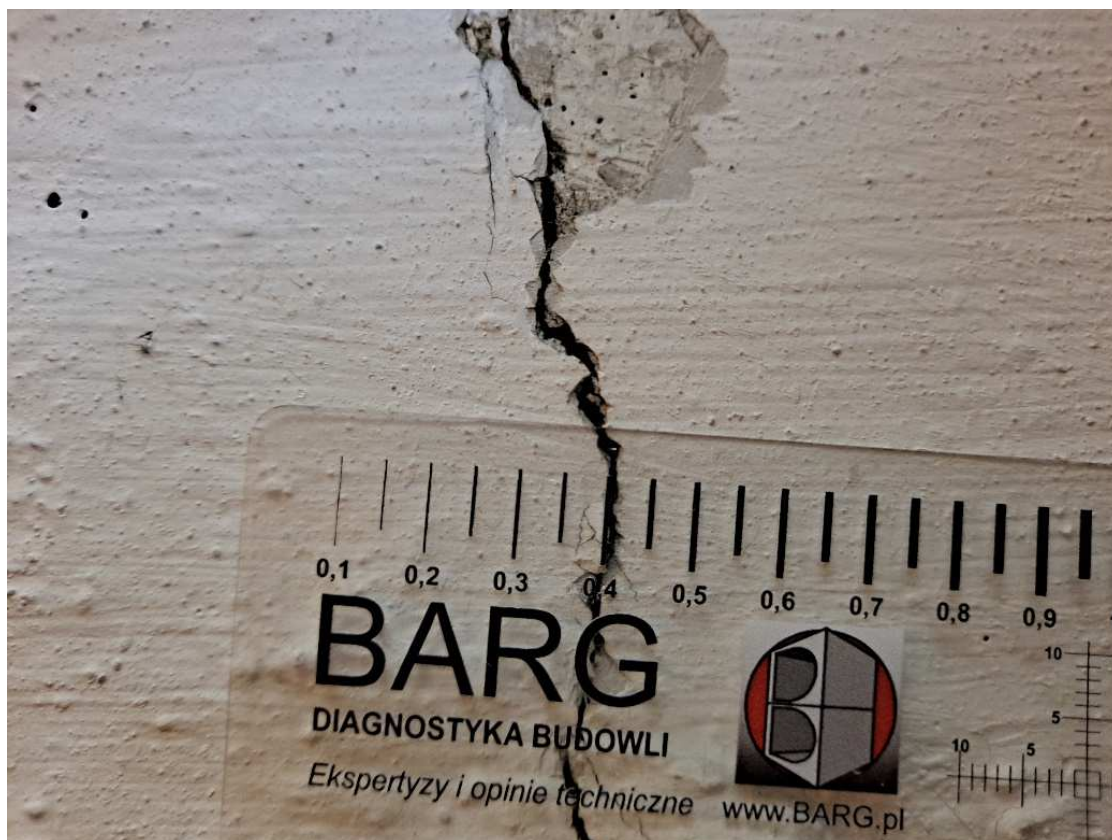
Rys. 19. Pomiar rozwartości zarysowania – 0,4 mm

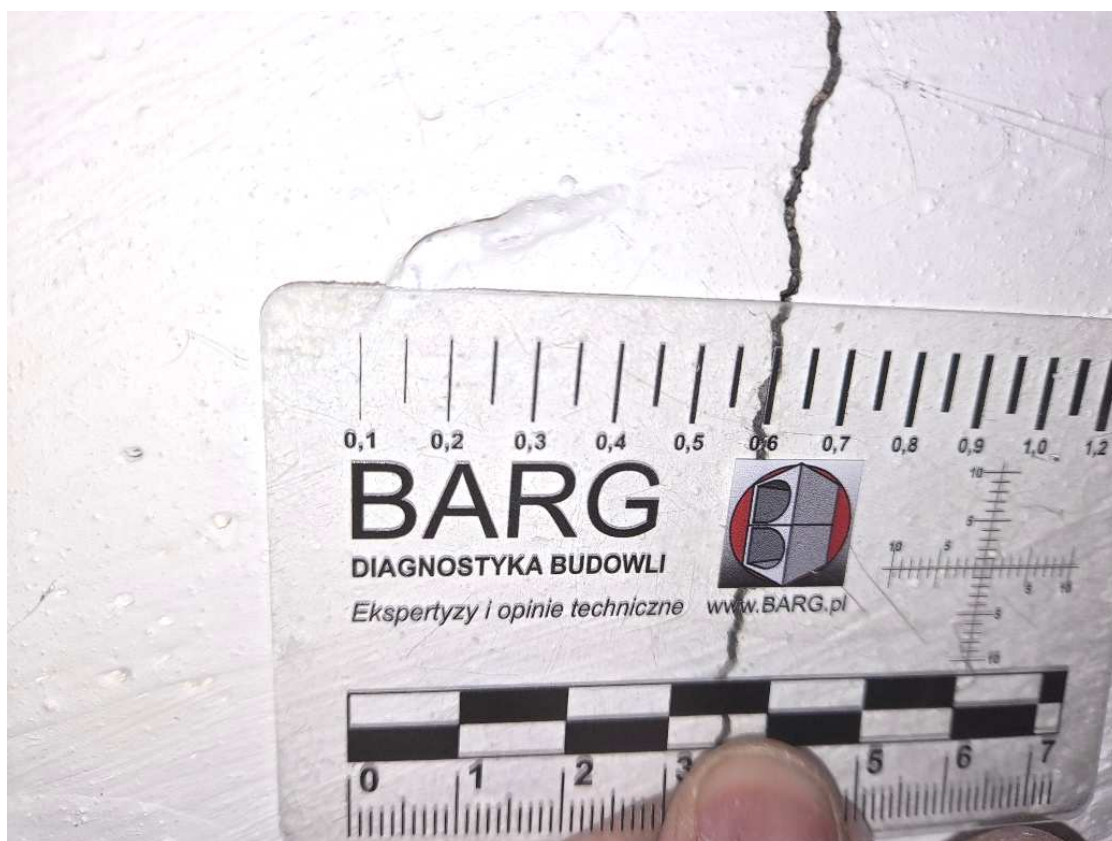
Rys. 20. Pomiar rozwartości zarysowania – 0,6 mm

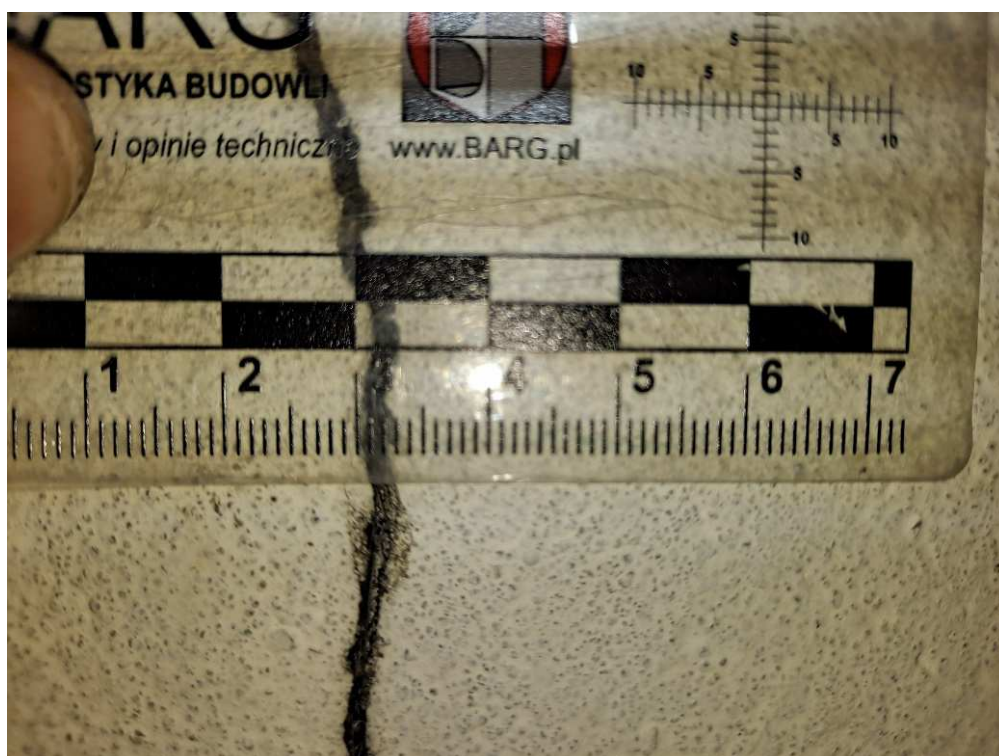
Rys. 21. Pomiar rozwartości zarysowania – 2 mm

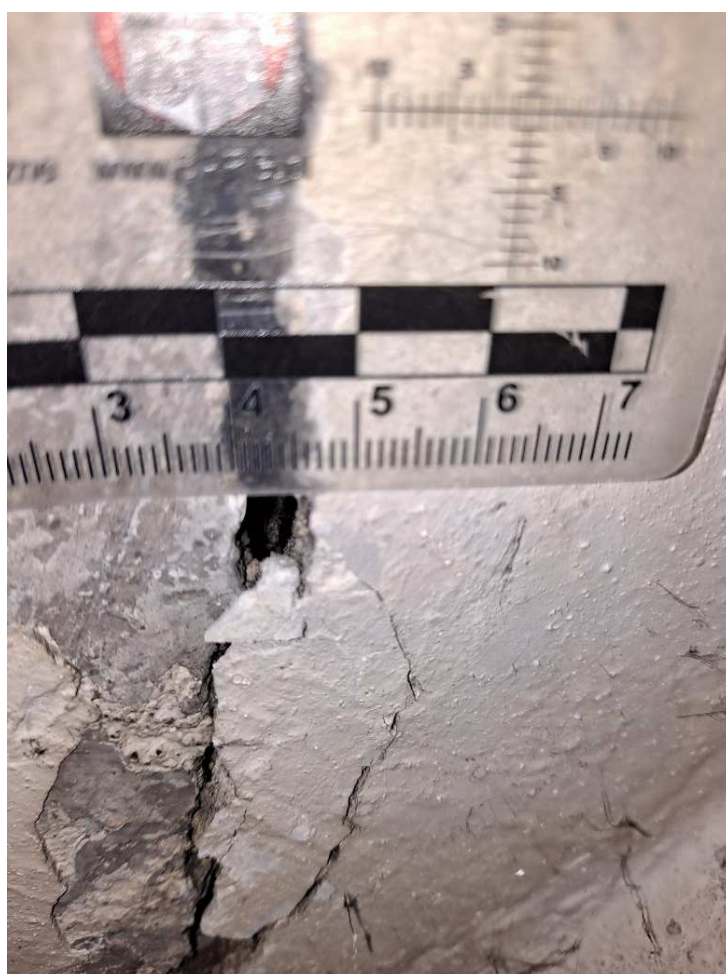
Rys. 22. Pomiar rozwartości zarysowania – 5 mm

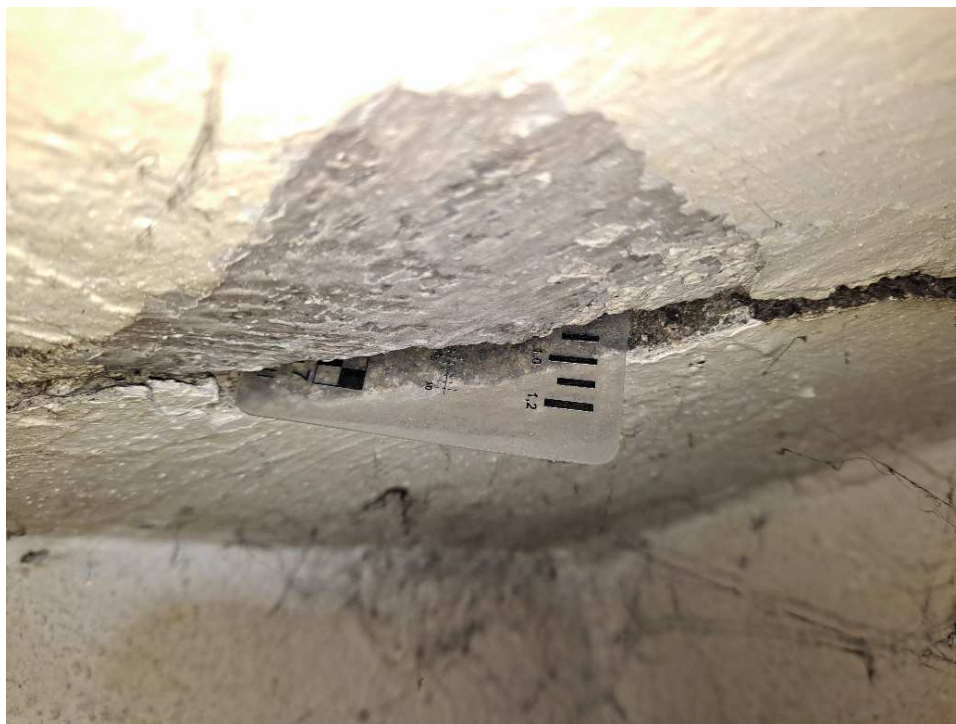
Rys. 23. Głębokość szczeliny w stropie -  $>8\text{cm}$

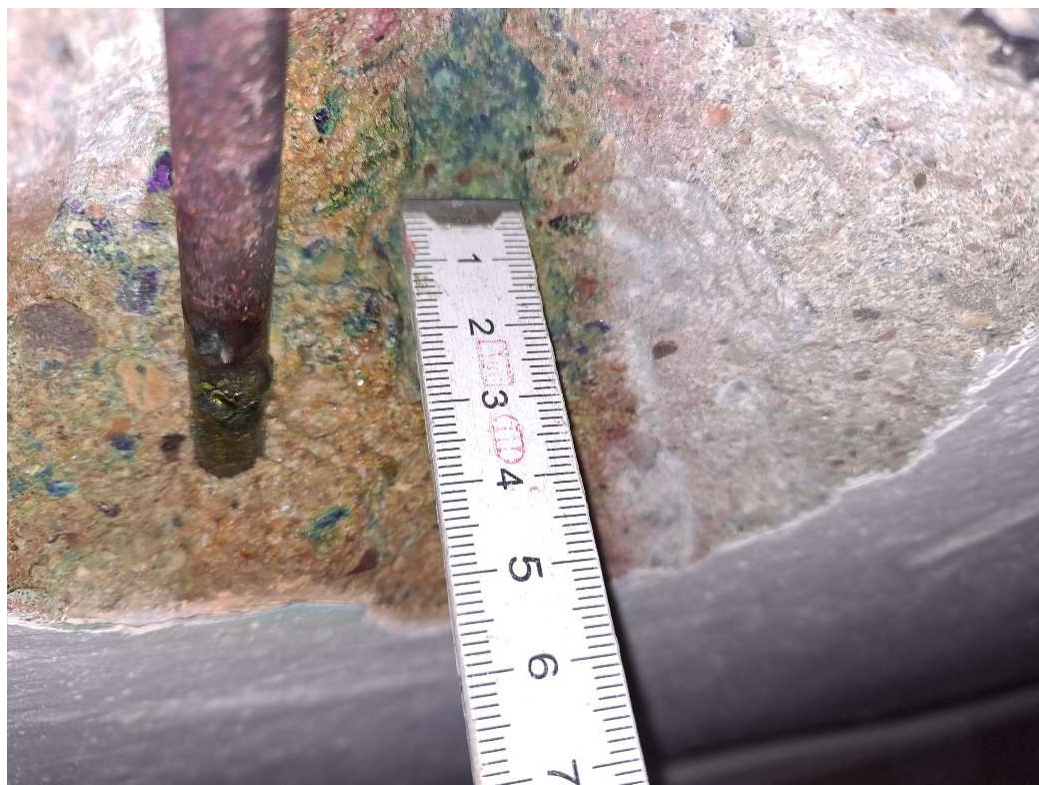
Rys. 37. Pomiar karbonatyzacji betonu w odkrywce nr 2 – płyta

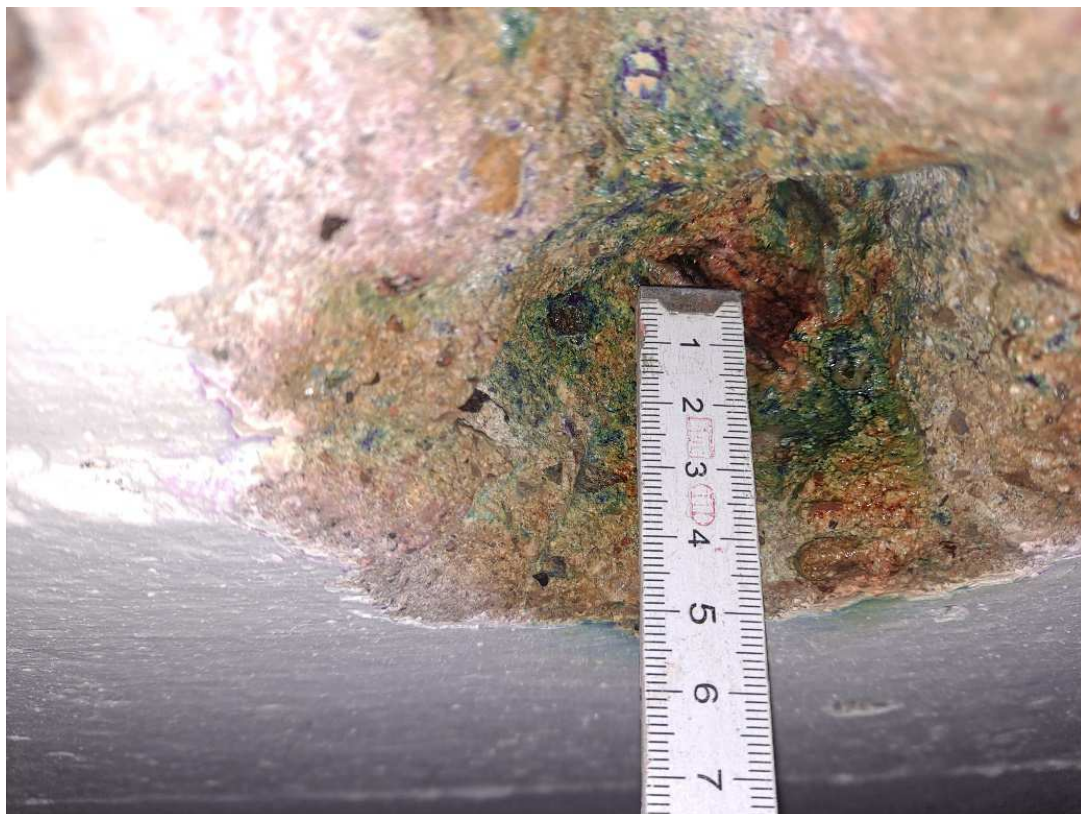
Rys. 38. Pomiar karbonatyzacji betonu w odkrywce nr 3 – płyta

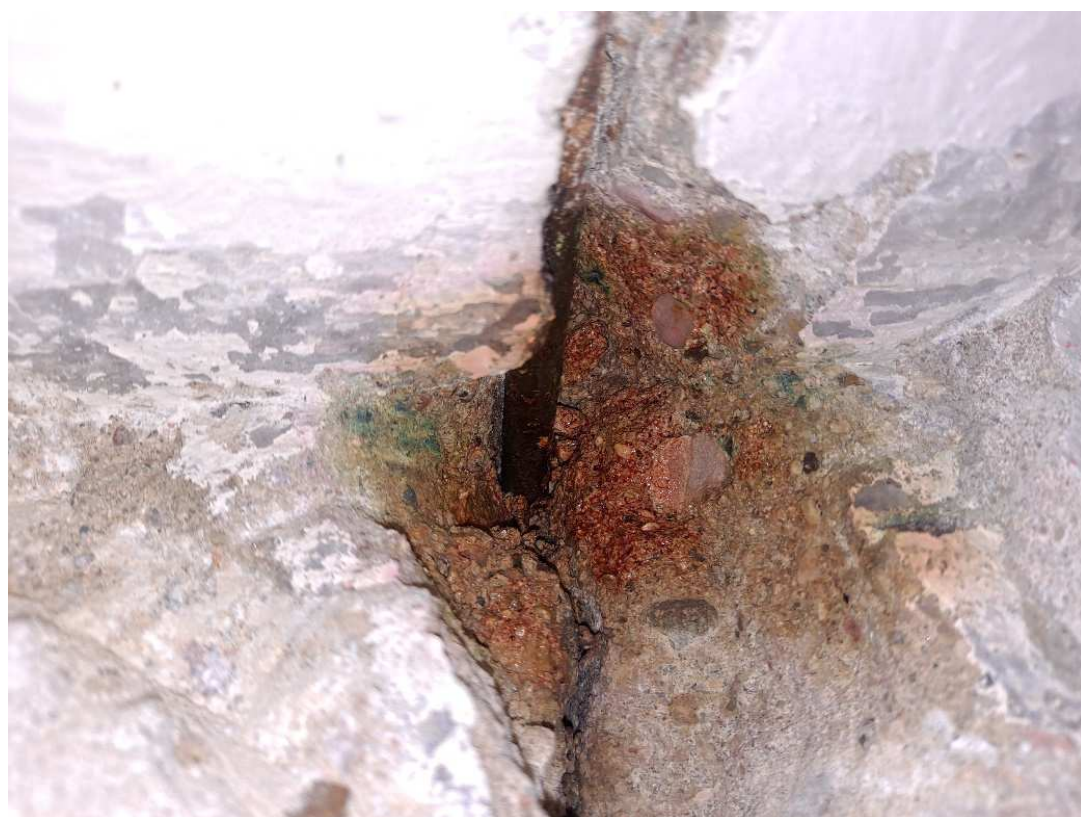
Rys. 39. Pomiar karbonatyzacji betonu w odkrywce nr 4 – płyta/ściana.

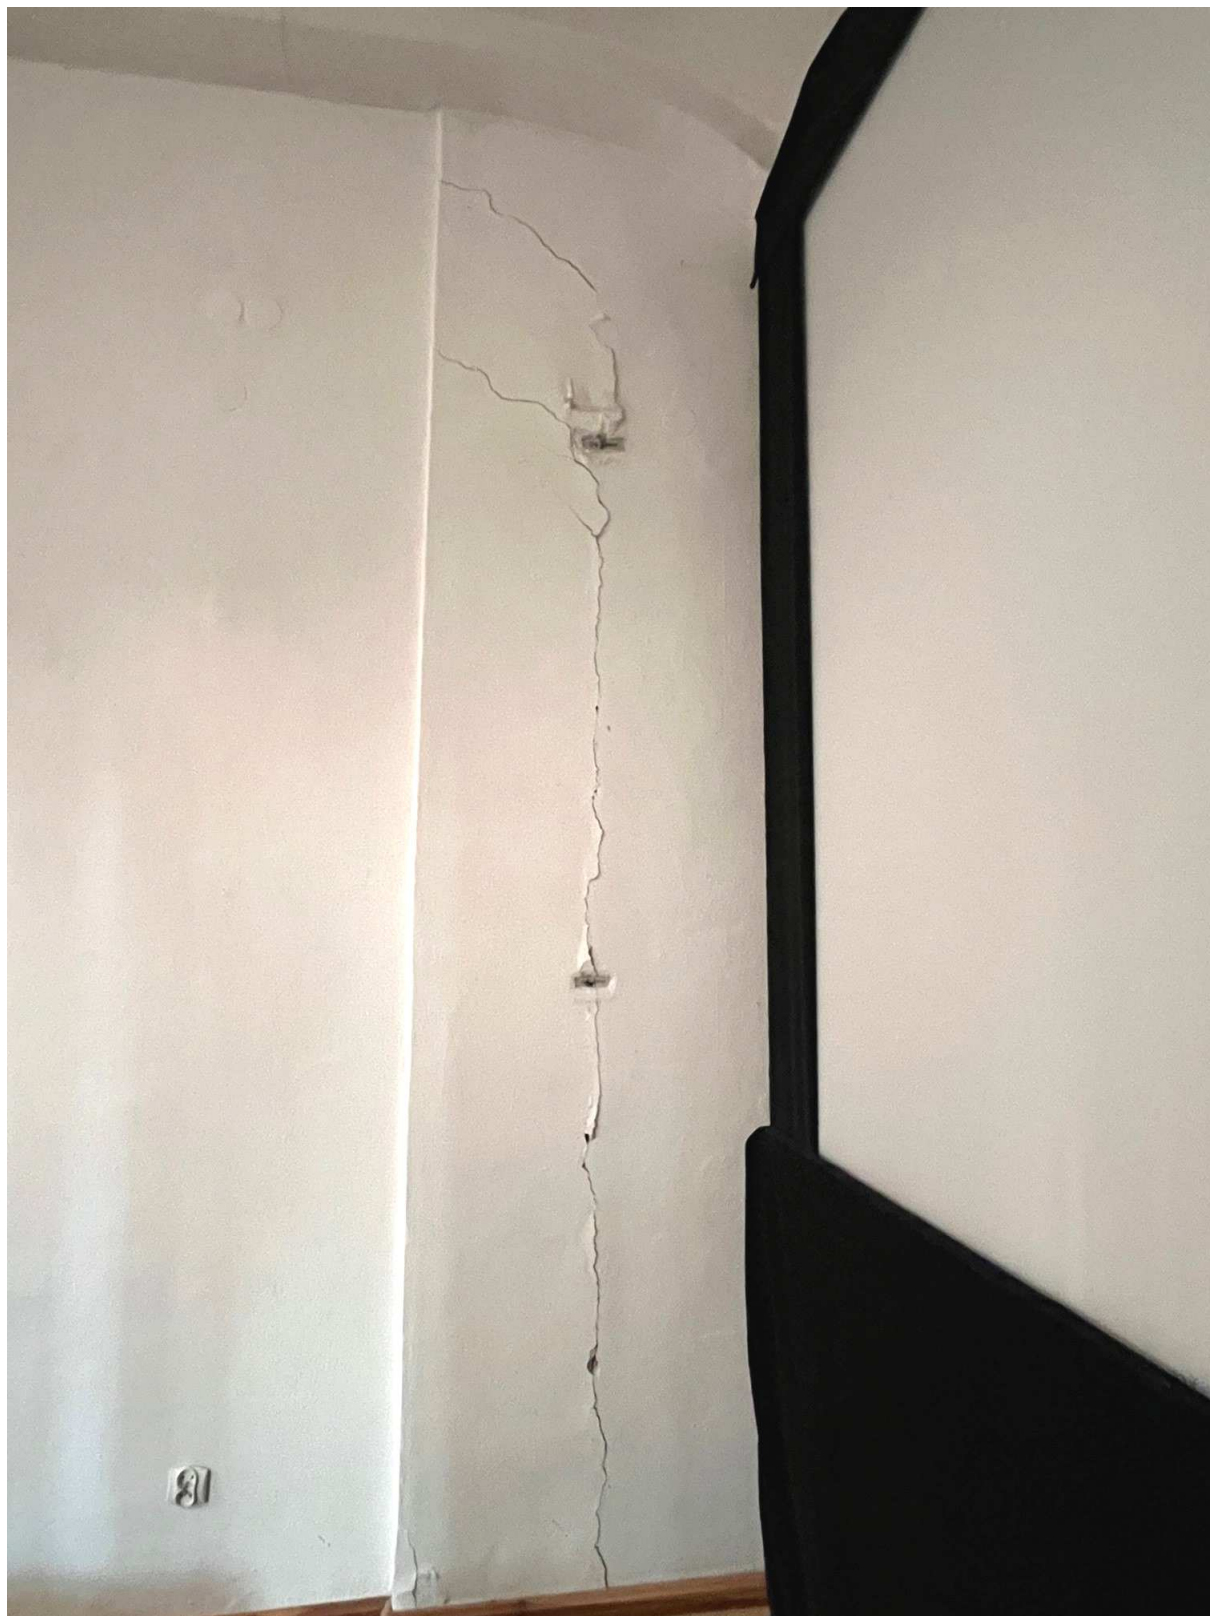
Ponieważ po tak długim czasie nie doszło jeszcze do rozwarcia pomiędzy oba kawałkami opaski szklanej znaczy to, że zarysowanie na razie ustabilizowało się.

Rys. 56. I p. w Galerii Oko Ucho - widoczne zarysowanie na całą wysokość filarka murowego

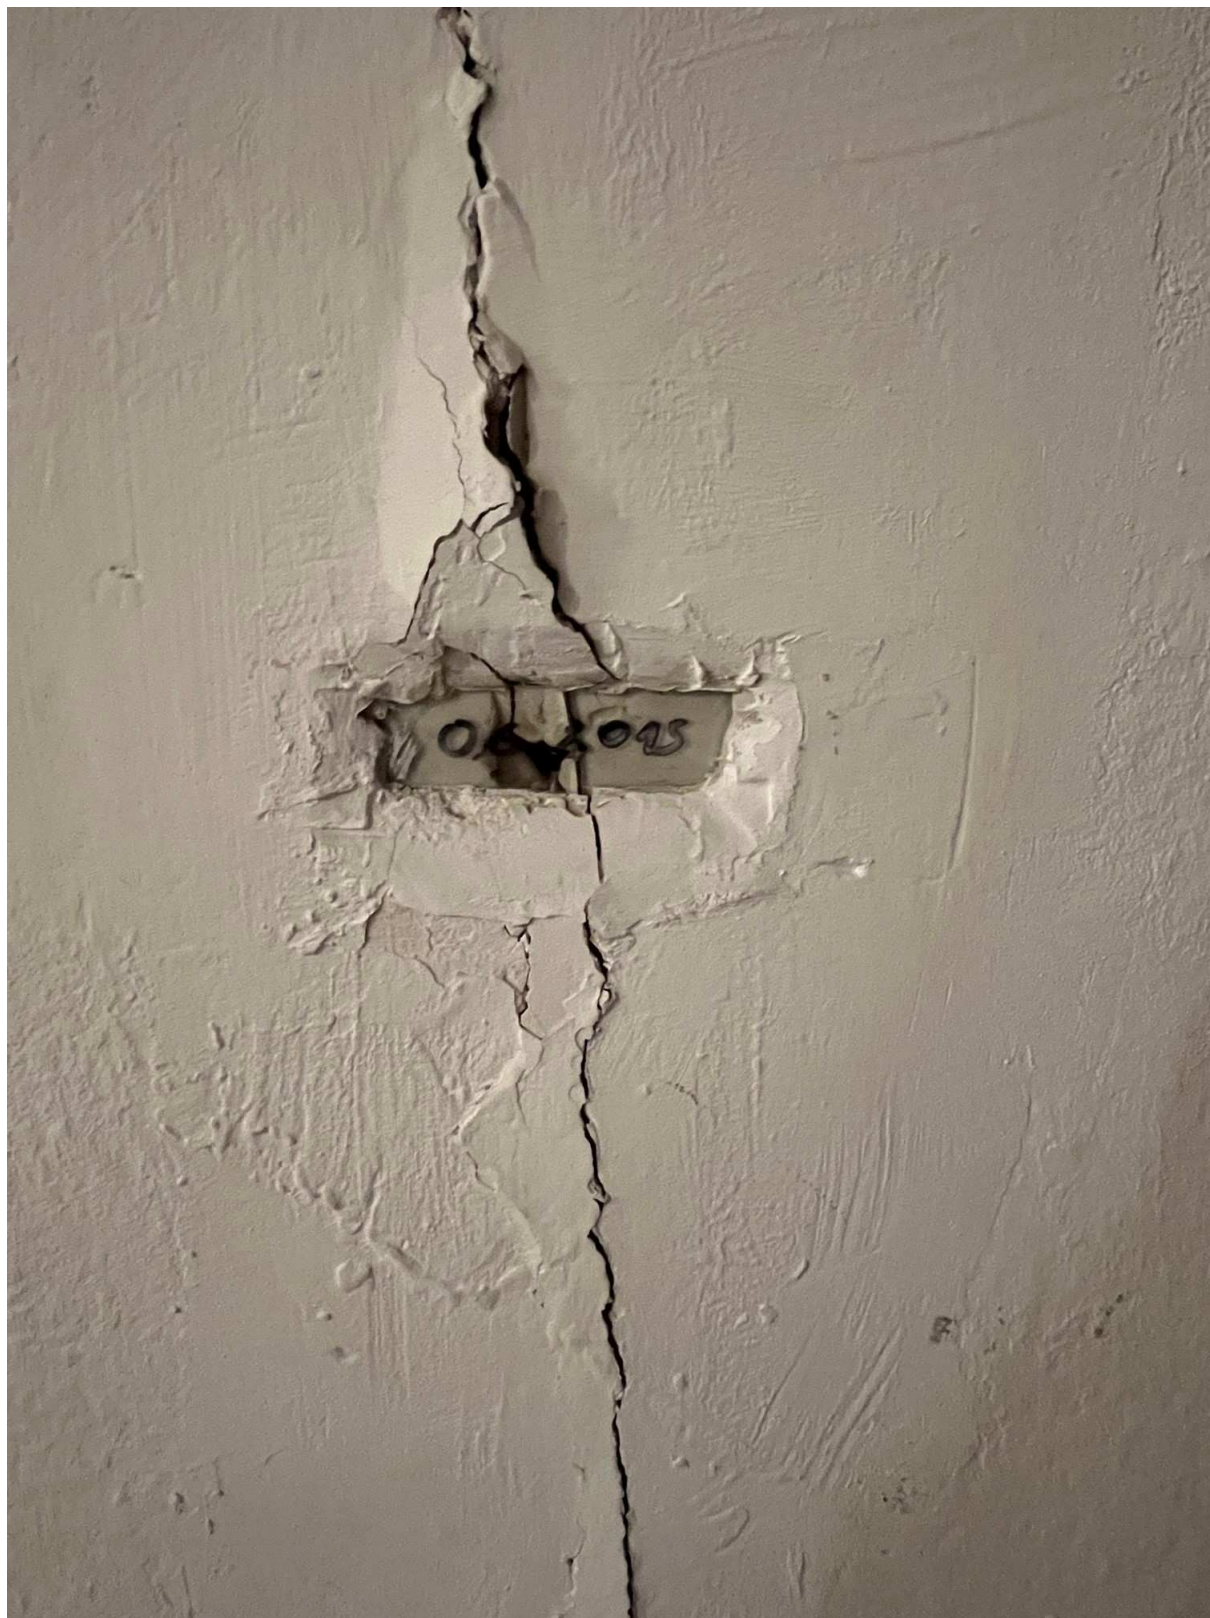
Rys. 57. I p. w Galerii Oko Ucho - widoczne pęknięcie kontrolnej opaski szklanej na filarku murowym

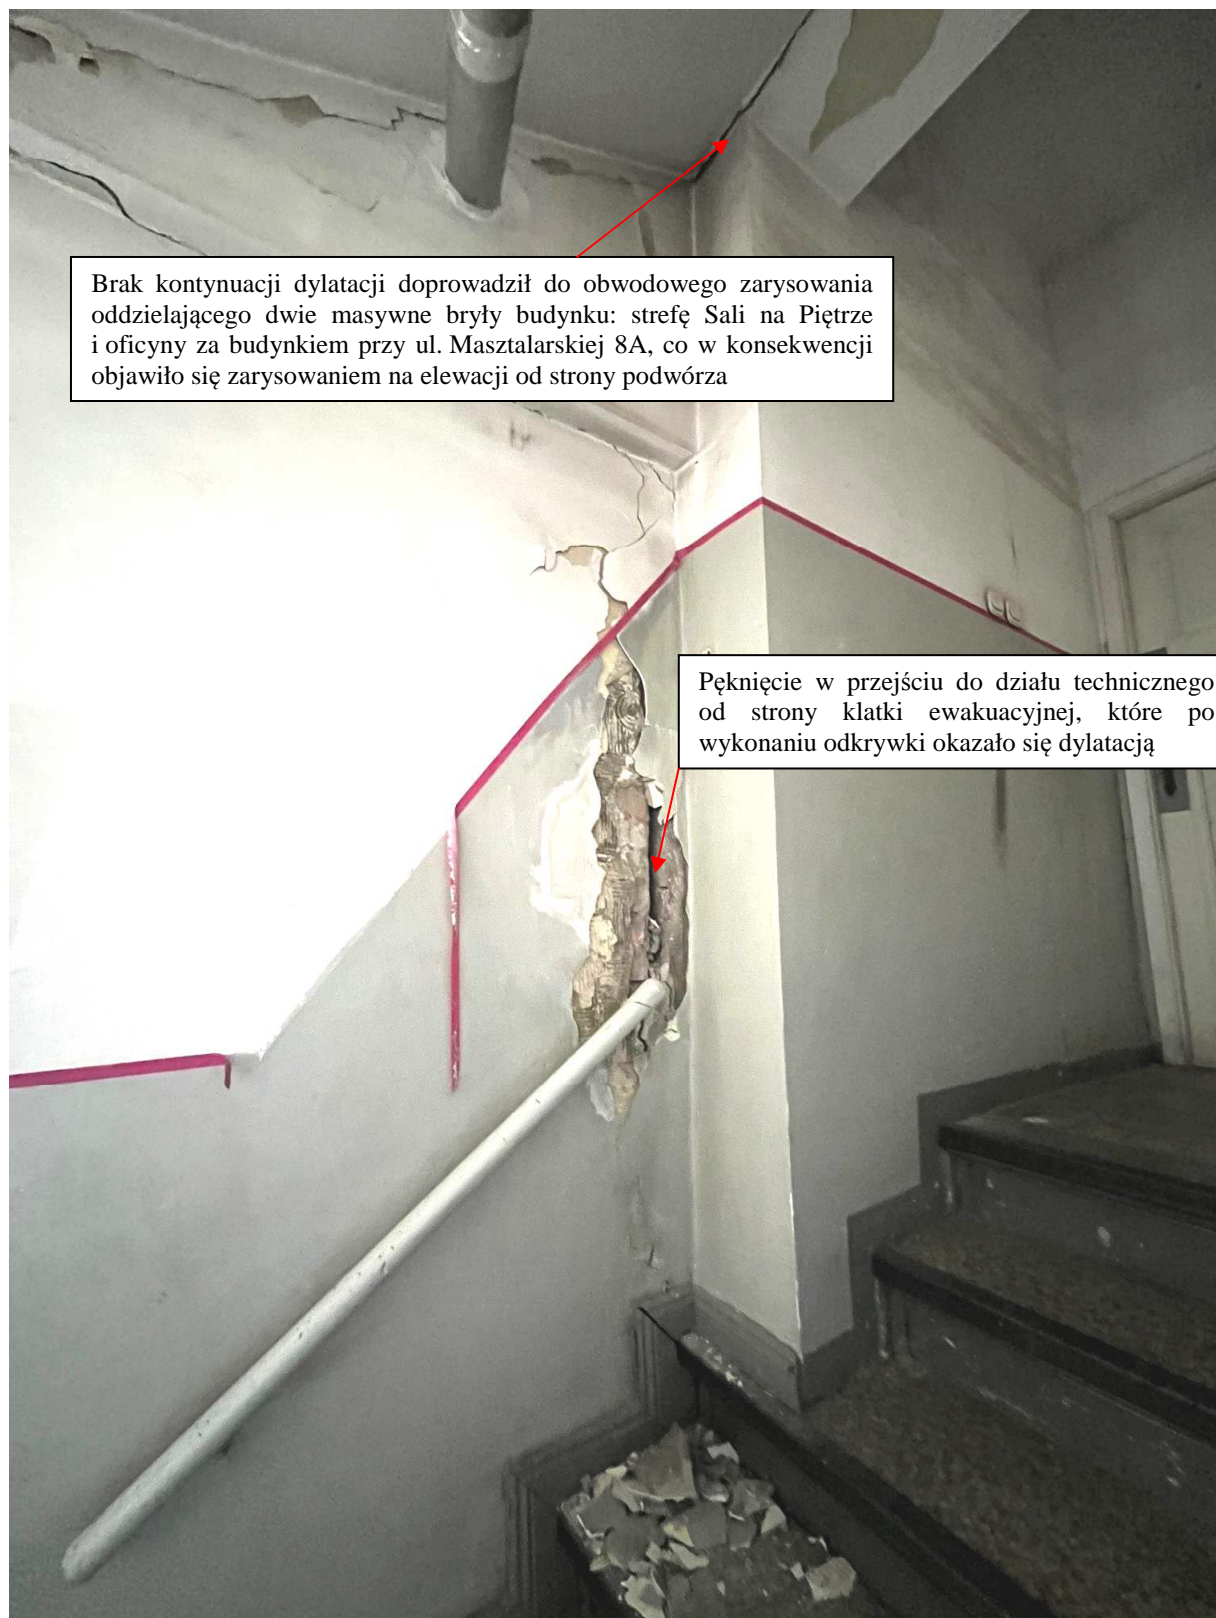
Znacznie większe pęknięcie występuje na 2 piętrze w przejściu do działu technicznego od strony klatki ewakuacyjnej (Rys. 59), które również zaznacza się na stropie i przechodzi,

aż na drugą stronę objawiając się również zarysowaniem na elewacji (Rys. 60). Znaczące pęknięcie o rozwarości prawie 20 mm, po oczyszczeniu (Rys. 59) ukazało prawdopodobnie wykonaną wcześniej dylatację, co z konstrukcyjnego punktu widzenia byłoby w pełni poprawne, gdyż jest to miejsce połączenia dwóch masywnych brył: strefy Sali na Piętrze i oficyny za budynkiem przy ul. Masztalarskiej 8A. Szkoda tylko, że wykonana poprawnie dylatacja (choć nie zabezpieczona) pozostała prawdopodobnie wykonana tylko na ścianie zewnętrznej. Prawdopodobnie w pozostałych miejscach w trakcie kolejnych remontów i napraw została już przebudowana albo jej w ogóle nie kontynuowano. Gdyby takiej dylatacji nie wykonano, to na pewno doszłoby już do samoistnego obwodowego pęknięcia w tej strefie.

Rys. 59. II p. widoczne pęknięcie w przejściu do działu technicznego od strony klatki ewakuacyjnej. Po wykonaniu odkrywki okazało się poprawnie zlokalizowaną dylatacją, choć niepoprawnie zabezpieczoną

Praktycznie dopiero skucie wszystkich tynków i usunięcie podsufitek dałoby odpowiedź na pytanie o dalsze występowanie dylatacji.

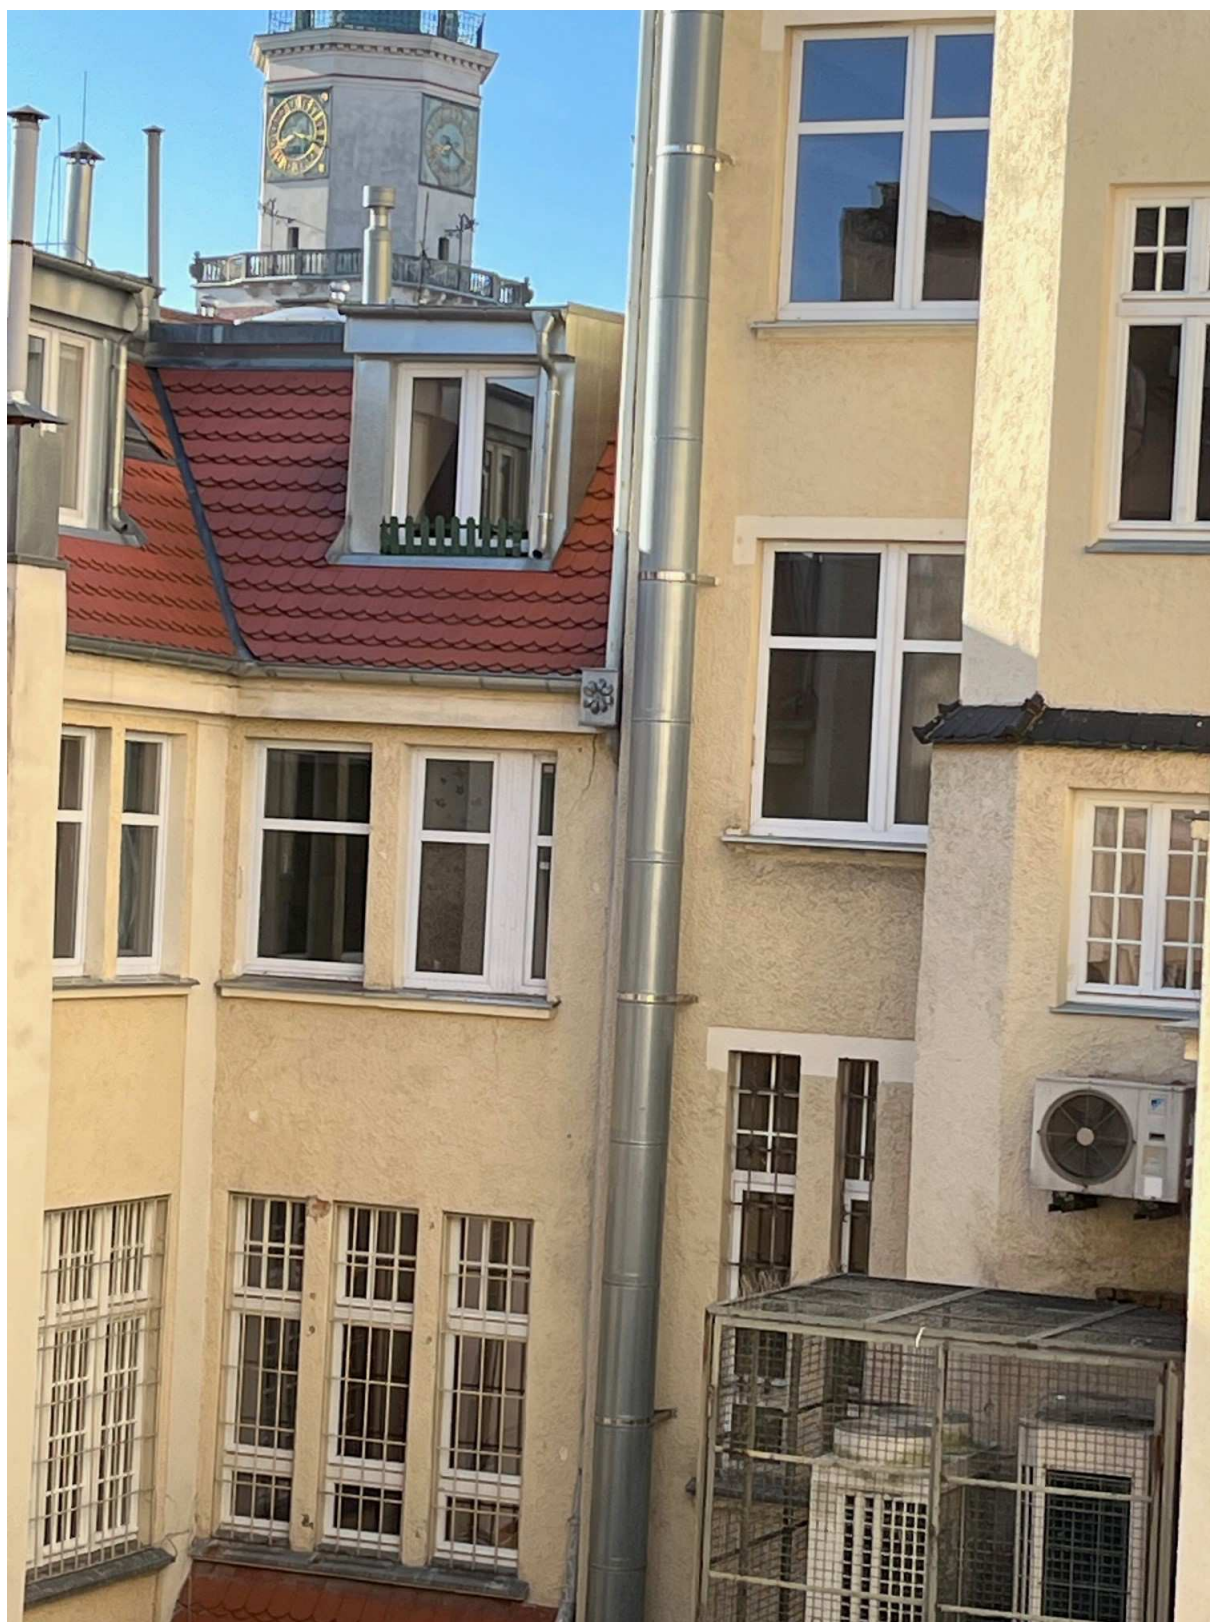
Rys. 60. Elewacja od strony dziedzińca z widocznym zarysowaniem

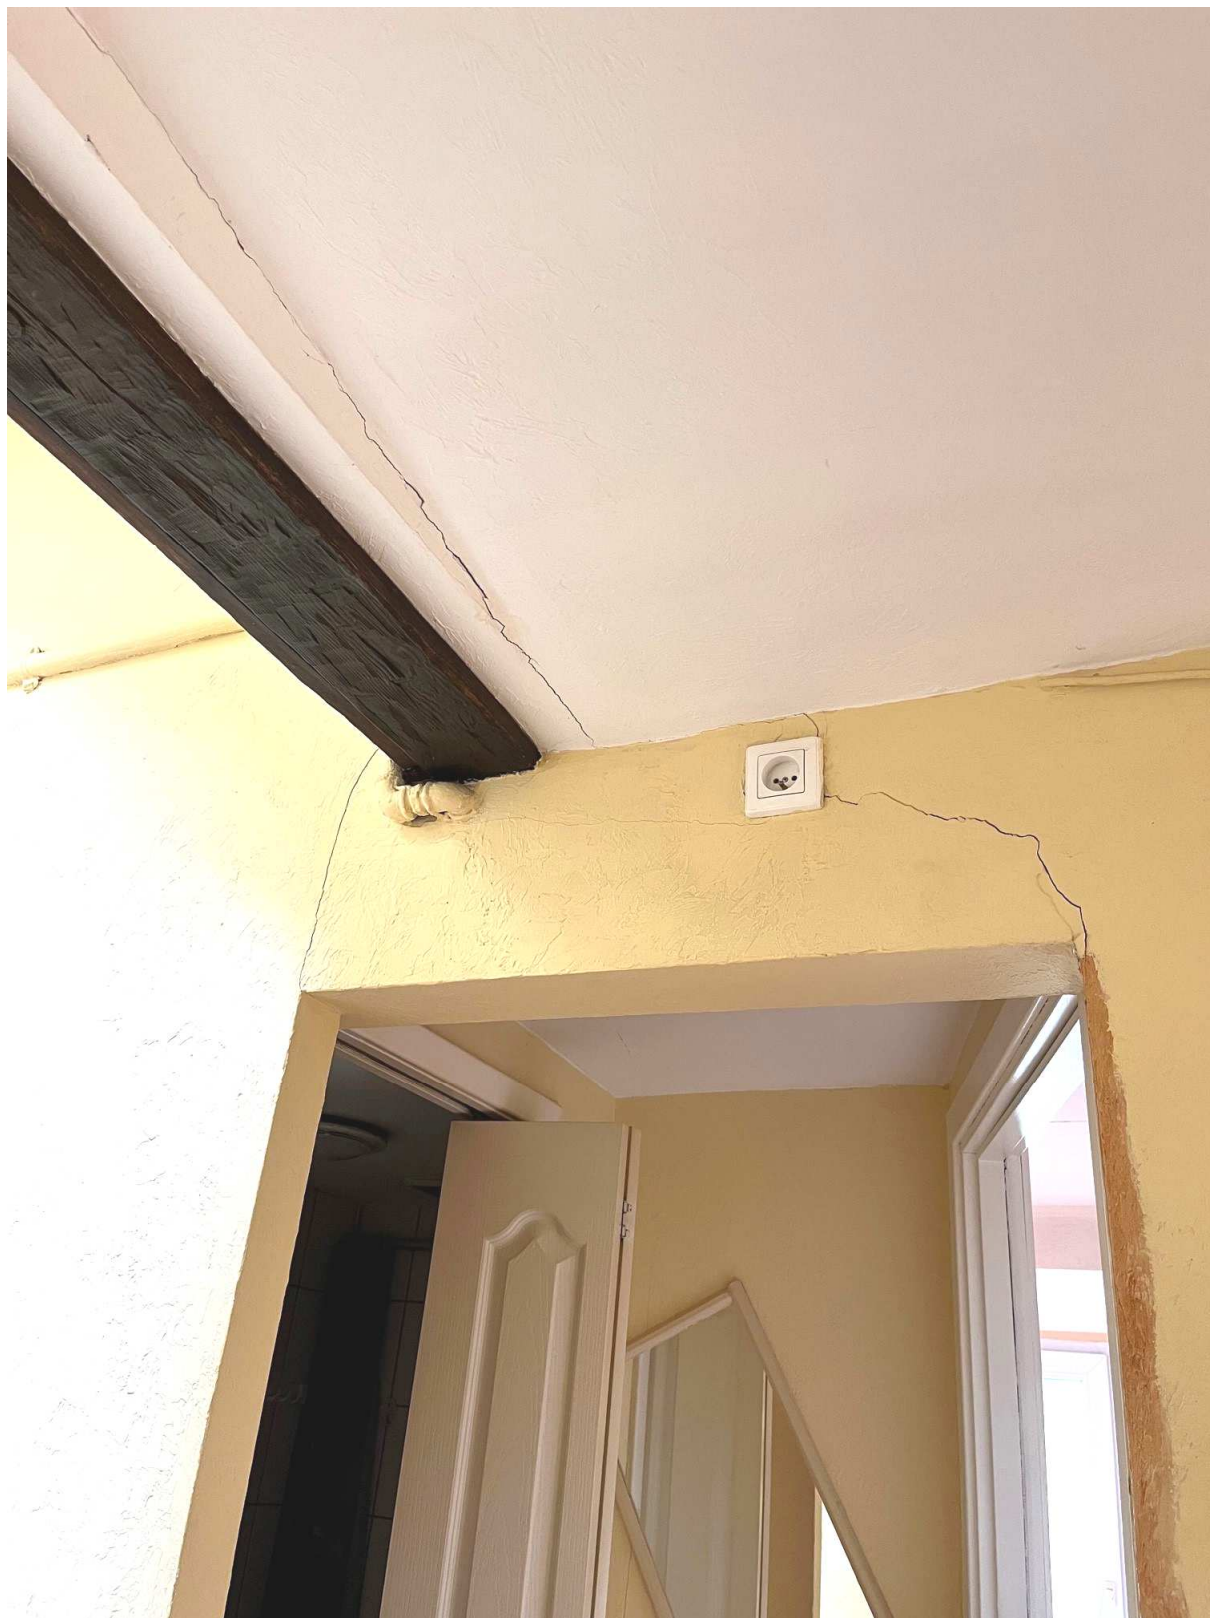
Zarysowania na III p. są kontynuacją przemieszczających się dwóch sztywnych i masywnych brył, jakimi są budynek Sali na Piętrze i oficyna za budynkiem przy ul. Masztalarskiej 8A. Może to być w wyniku naturalnych ruchów, a może to być w wyniku różnicy osiadaj w każdej ze stref. Mogą też obie te przyczyny wpływać równolegle. Jak widać (Rys. 62) zarysowania objawiają się jedynie na elementach wykończenia. Dopiero ich usunięcie w tej strefie mogłoby ukazać rzeczywisty układ elementów nośnych, wzajemne przemieszczanie się których powoduje widoczne zarysowania na elementach słabszych jakimi są np. ścianki działowe (Rys. 62). Widać, że lokal nr 25/26 jest dość dobrze utrzymany, ale niestety takie zarysowania w tej strefie są nieuniknione do momentu wytworzenia dylatacji na całym obwodzie lub przeszywnienia tej strefy.

Rys. 62. Rzut III p. - występujące zarysowania w lokalu nr 25/26
