# ANEKS DO EKSPERTYZY TECHNICZNEJ DOTYCZĄCEJ DROGOWEGO WIADUKTU ŁUKOWEGO W/3 NAD TORAMI PKP, W CIĄGU UL. JANKA WIŚNIEWSKIEGO W GDYNI PRZY PRZYSTANKU SKM GDYNIA STOCZNIA OBIEKT OD STRONY CENTRUM

| Obiekt: | <b>Drogowy wiadukt łukowy W/3 nad torami PKP<br/>w ciągu ul. Janka Wiśniewskiego w Gdyni,<br/>przy przystanku SKM Gdynia Stocznia<br/>obiekt od strony Centrum</b> |
| Stadium: | <b>Ekspertyza techniczna</b> |

| Zespół autorski | | |
|---|---|---|
| Data: | Grudzień 2024 | |

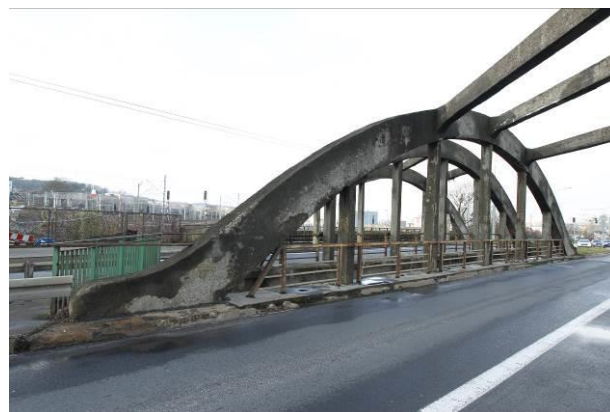
Widok wew dźwigara łukowego w osi o5 – widok od strony Śródmieścia

- ✓ znaczne uszkodzenia, pęknięcia i zarysowania poprzeczne i podłużne, ubytki (zmniejszenie przekroju poprzecznego), degradacja i niejednorodność betonu dźwigara łukowego w osi o5 – szczególnie na spodzie dźwigara oraz w sąsiedztwie wieszaków: W1/o5, W2/o5 i W3/o5 oraz dźwigara łukowego w osi o8 – szczególnie na spodzie dźwigara oraz w sąsiedztwie wieszaka W2/o8, na skutek postępujących procesów degradacyjnych betonu i stali zbrojeniowej nastąpiło znaczne obniżenie nośności dźwigarów łukowych, w miejscach największych ubytków betonu – szacuje się, że przekrój dźwigara łukowego stanowi  $\sim 60\div 70\%$  przekroju pierwotnego, znaczny stopień degradacji dźwigarów łukowych w bezpośrednim sąsiedztwie wieszaków powoduje osłabienie połączenia wieszaków z dźwigarami łukowymi, co znacznie obniża nośność wieszaków,

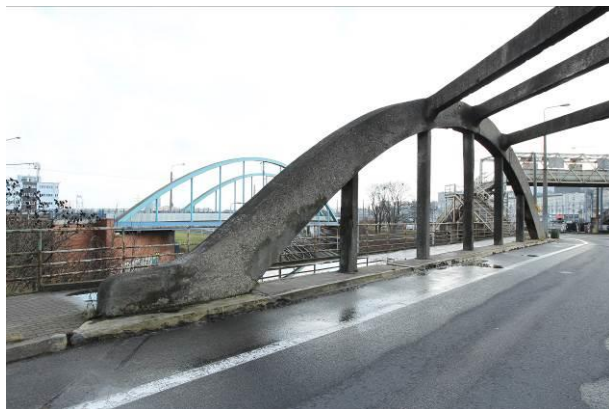
Widok zew dźwigara łukowego w osi o5 – widok od strony Oksywi

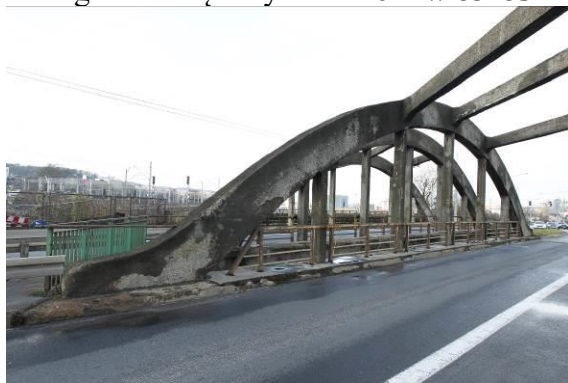
Widok wew dźwigara łukowego w osi o5 – widok od strony Śródmieścia

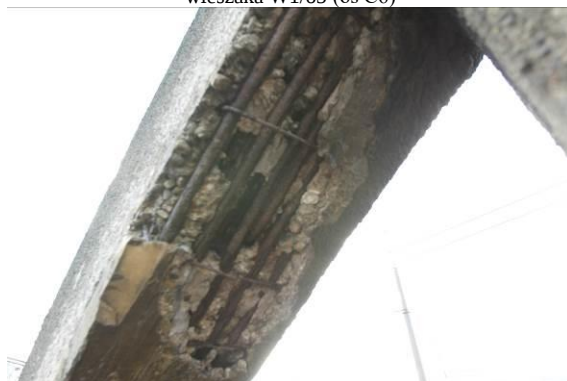
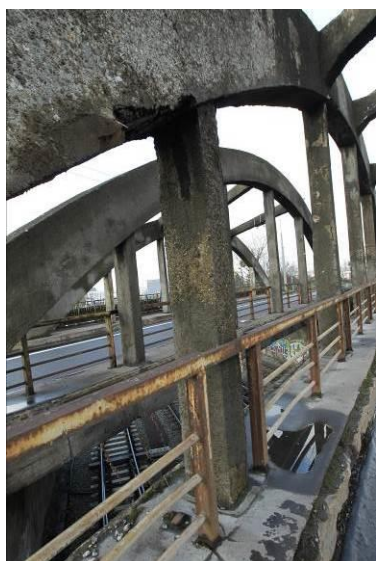
Wieszak W1/o5 – oś C6

- ✓ znaczne ubytki oraz odsłonięcie zbrojenia w strefie wieszaka W1/o5,
- ✓ znaczne ubytki i stopień degradacji betonu w ściągu w osi o5,
- ✓ lokalne spękania i zarysowania podłużne oraz ubytki betonu z odsłoniętym i skorodowanym zbrojeniem w dolnej części poprzecznic podporowych, w sąsiedztwie dylatacji – odsłonięte i skorodowane zbrojenie, białe i rdzawe zacieki,

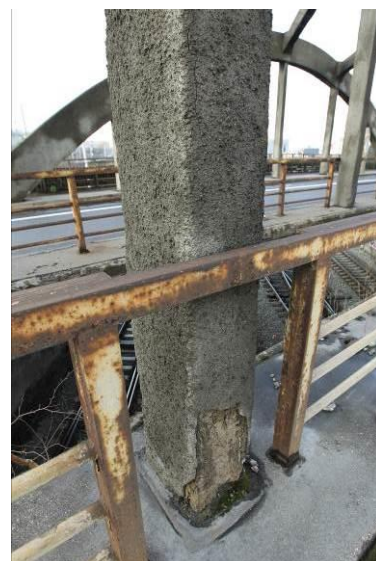
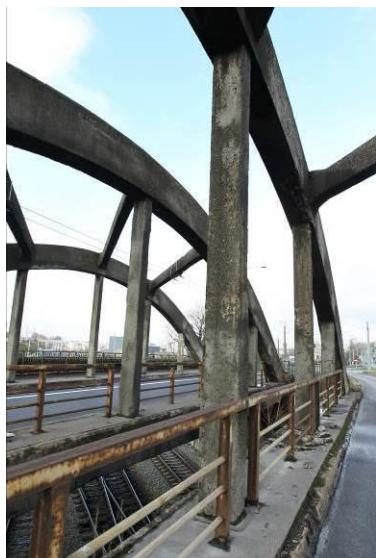
Wieszak W3/o5 – oś C10

- ✓ największe lokalne ubytki betonu i korozja stali zbrojeniowej stwierdzono na wieszakach W3/05,
- ✓ szorstka, nierówna powierzchnia dźwigarów łukowych, wieszaków oraz rygli stężających sprzyjająca zanieczyszczeniu i zawilgoceniu betonu,

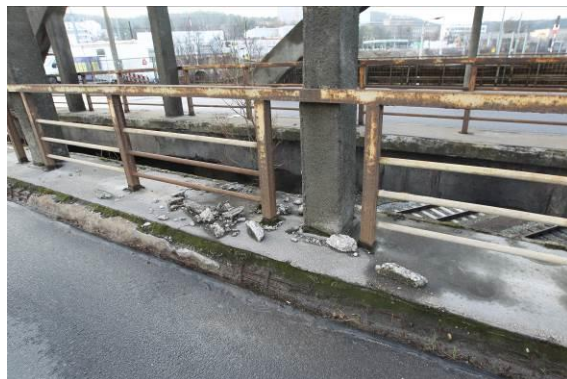
- ✓ ubytki betonu z dźwigara łukowego w osi 05 zalegające na kapie.

Kapa w osi o5 – zalegające opryski betonu w dźwigara łukowego

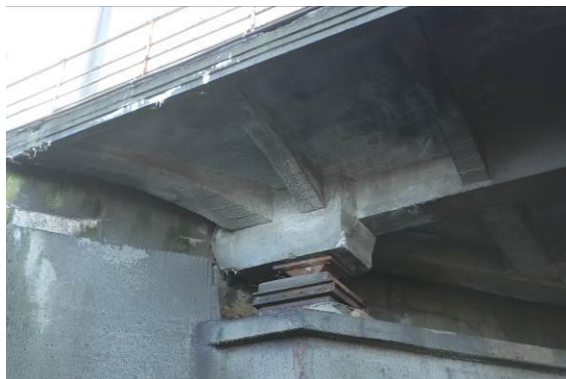
Zew łożysko na przyczółku od strony Śródmieścia

- ✓ korozja powierzchniowa i zanieczyszczenie stalowych łożysk ruchomych oraz stalowych części wahaczy na przyczółku od strony Śródmieścia,
- ✓ brak zabezpieczenia powierzchni ślizgowych łożysk smarem grafitowym lub innym materiałem tego typu.
