**DOKUMENTACJA  
FOTOGRAFICZNA  
AMFITEATR**

**listopad 2024 rok**

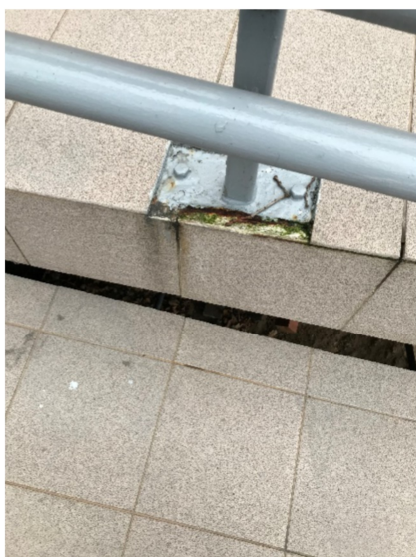
Fot.1. Uszkodzone i zardzewiałe mocowanie balustrady na pochylni dla niepełnosprawnych

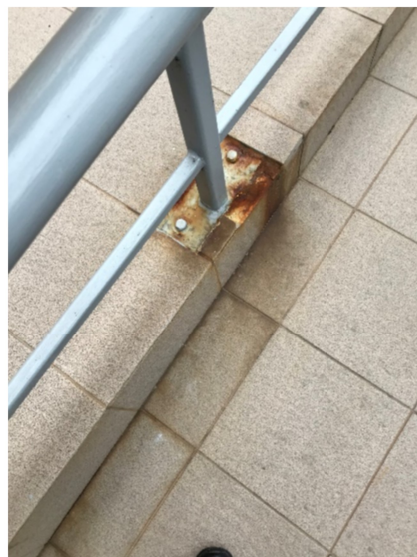
Fot.2. Kolejne uszkodzone i zardzewiałe mocowanie balustrady na pochylni dla niepełnosprawnych

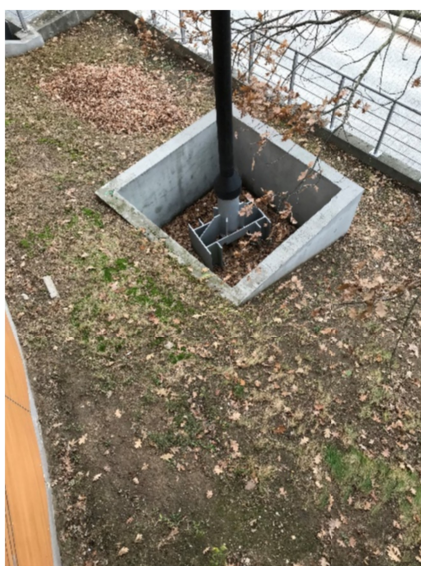
Fot.3. Zanieczyszczone węzły kosiółw liśćmi - konieczność usunięcia w celu odprowadzania wody opadowej

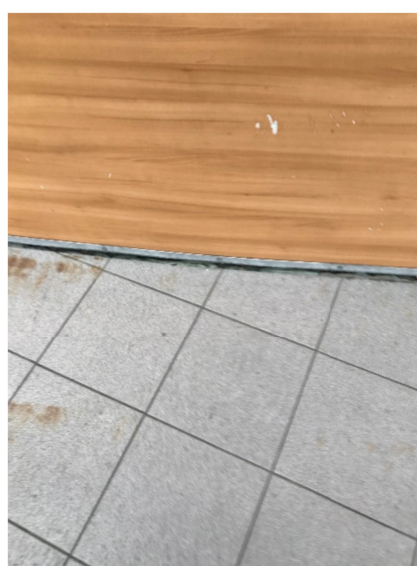
Fot.4. Szczelina między elewacją a podestem schodów wejściowych- konieczność uszczelnienia

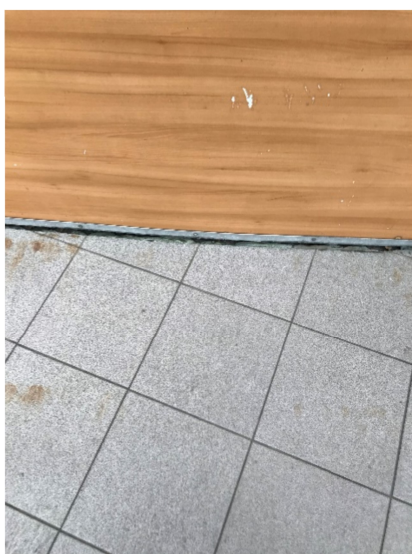
Fot.5. Szczelina między elewacją a podestem schodów wejściowych – konieczność uszczelnienia

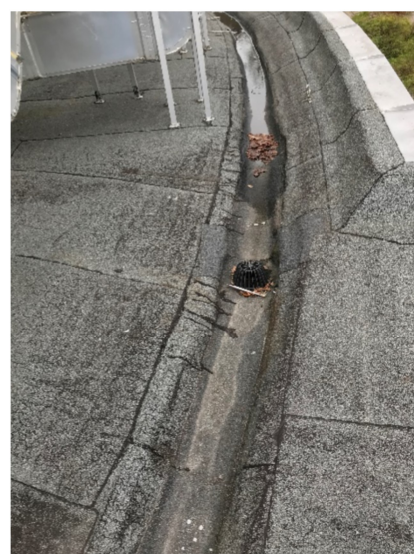
Fot. 6 Zastoisko wody w rynnie na dachu amfiteatru

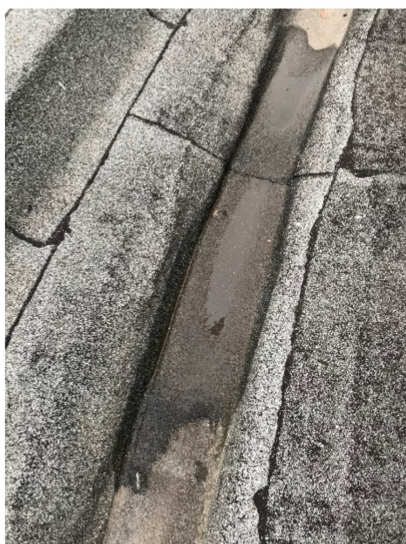
Fot.7. Miejscowe zastoiska wody z rynnie na dachu amfiteatru

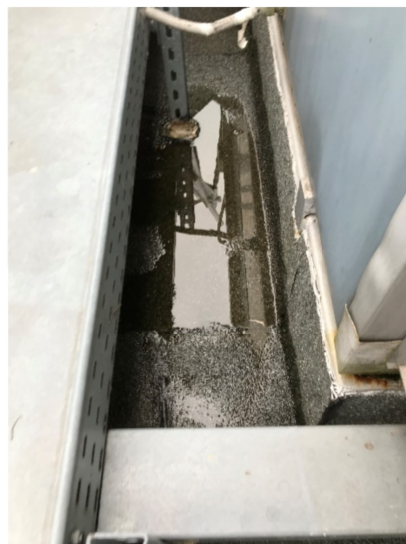
Fot.8. Miejscowe zastoiska wody na dachu amfiteatru przy urządzeniach wentylacyjnych

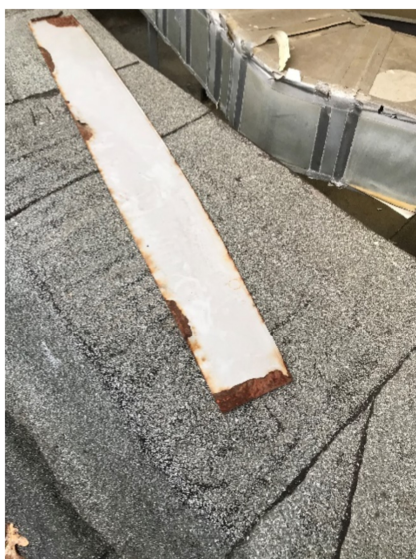
Fot.9. Zbędna blacha na dachu amfiteatru - do natychmiastowego usunięcia

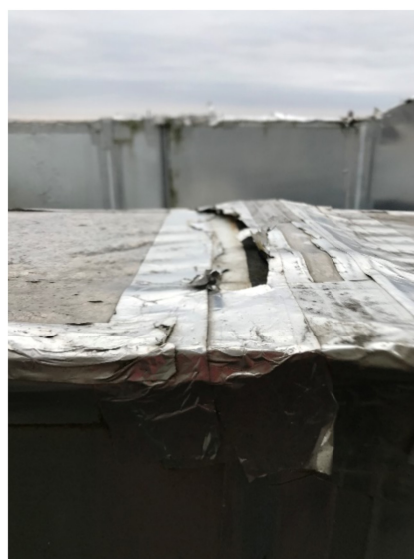
Fot.10. Uszkodzenia obudowy kanałów wentylacyjnych na dachu amfiteatru

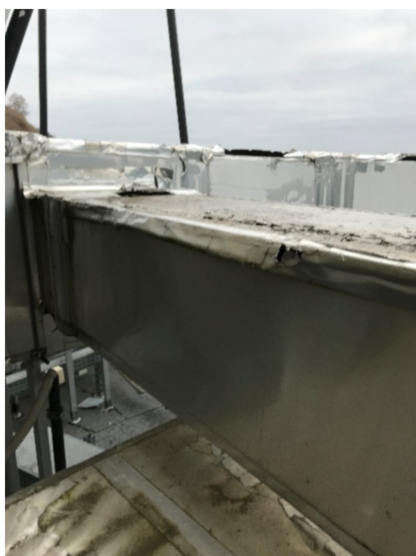
Fot.11. Uszkodzenia, ubytki obudowy kanałów wentylacyjnych na dachu amfiteatru

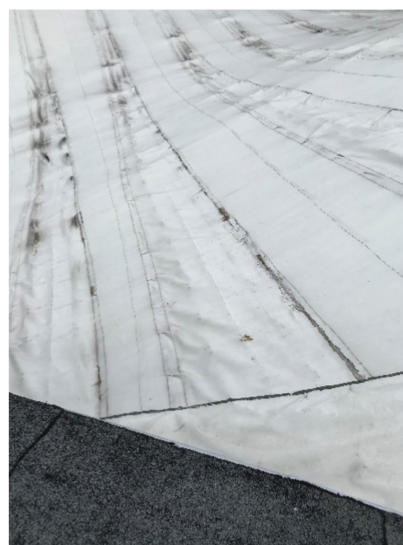
Fot.12. Powłoka dachu nad amfiteatrem - stan dostateczny (miejscowe zabrudzenia, miejscowe naprawy).

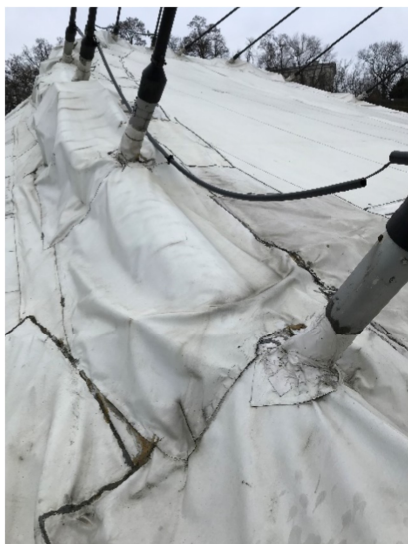
Fot.13. Oberwane okablowanie naciągach dachu amfiteatru

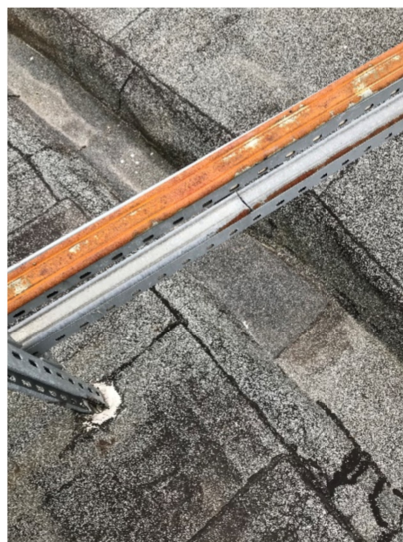
Fot.14. Zardzewiałe elementy -korytka kablowe - do wymiany

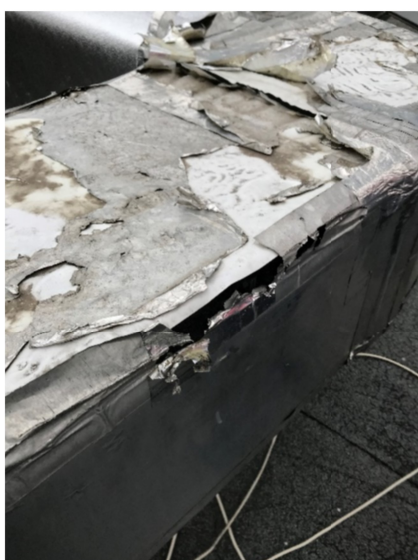
Fot.15. Uszkodzona obudowa kanałów wentylacyjnych- do naprawy w 2025 roku

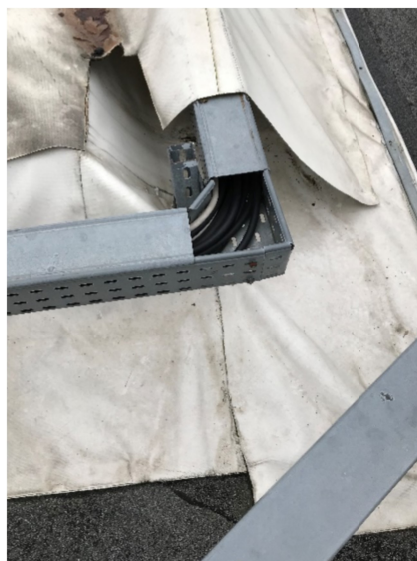
Fot.16. Brak elementów stalowych zabezpieczenia okablowania na dachu amfiteatru

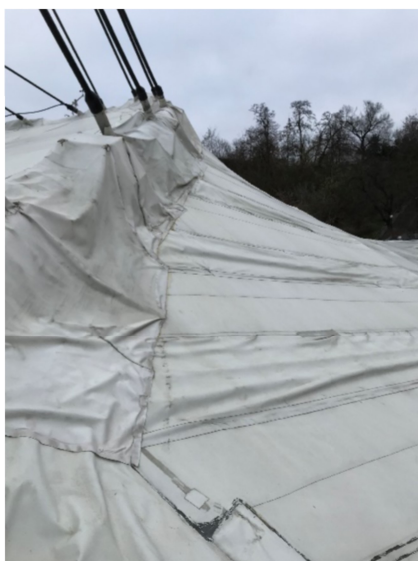
Fot.17. Dobry stan naciągów ringu zadaszenia Amfiteatru

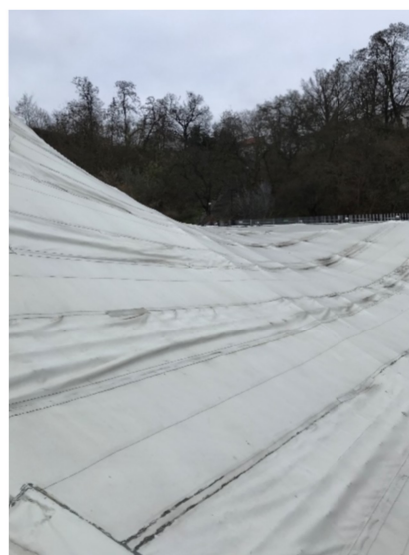
Fot.18. Powłoka dachu nad amfiteatrem - stan dostateczny ( miejscowe zabrudzenia, miejscowe naprawy)

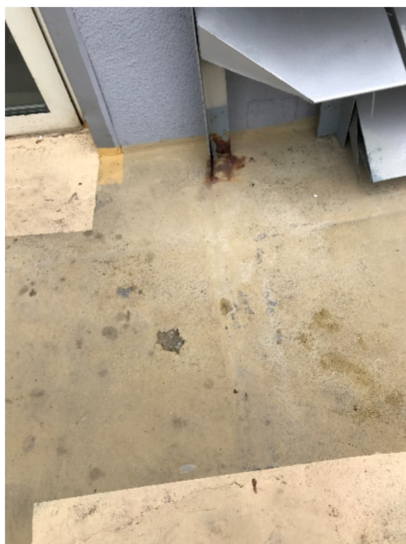
Fot.19.Ślady rdzy przy elementach stalowych mocowania elementów elewacyjnych

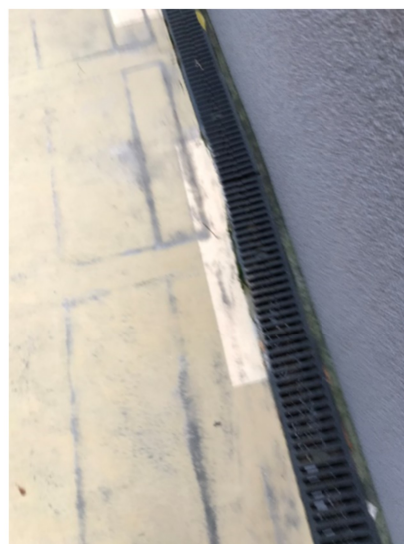
Fot.20.Uszkodzenia posadzki z żywicy epoksydowej na poziomie tarasu parteru od strony wschodniej

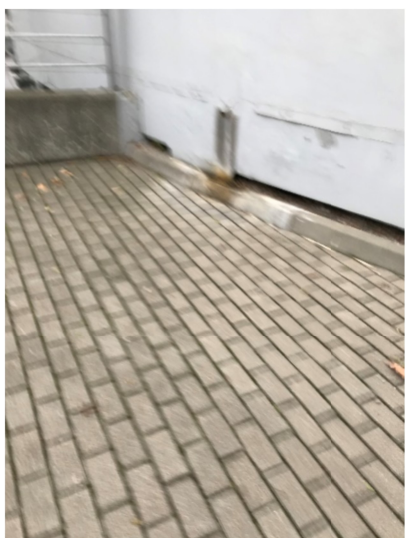
Fot.21.Odprowadzenie wody z tarasu na parterze – do wykonania prawidłowo

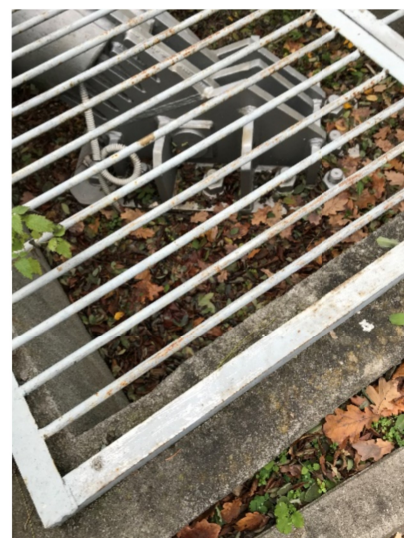
Fot.22. Zanieczyszczone węzły kosiół - konieczność usunięcia w celu odprowadzania wody opadowej

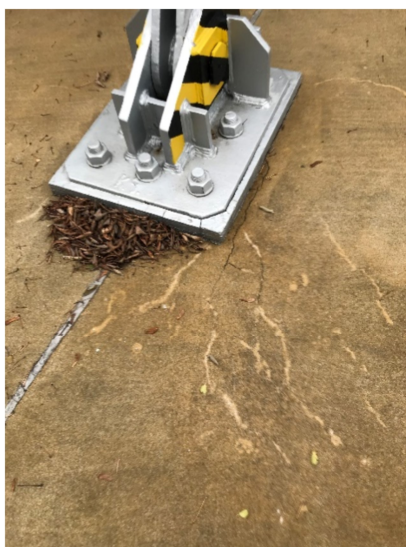
Fot.23. Drobne rysy na posadzce z żywicy epoksydowej, pęknięcia podkładu stalowego kosiół .

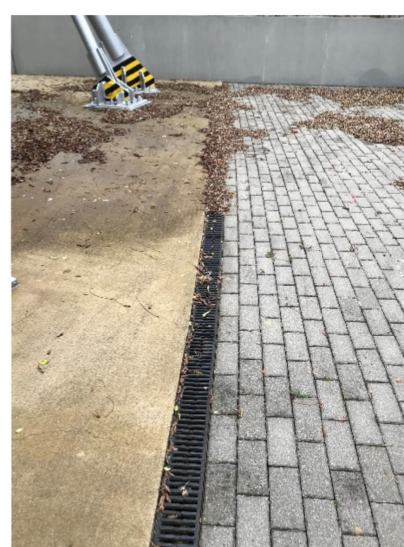
Fot.24.Zanieczyszczenia liśćmi odwodnienia liniowego na koronie amfiteatru.

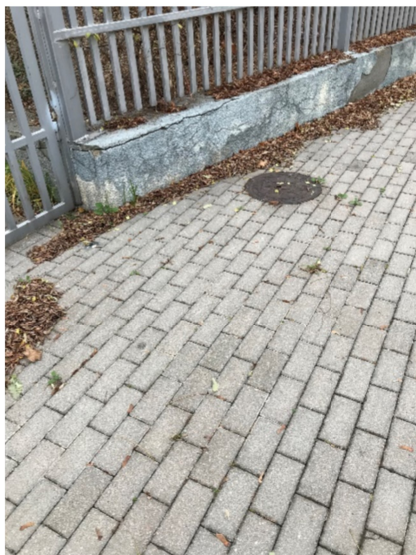
Fot.25.Odpadający tynk na ścianach oporowych na koronie amfiteatru

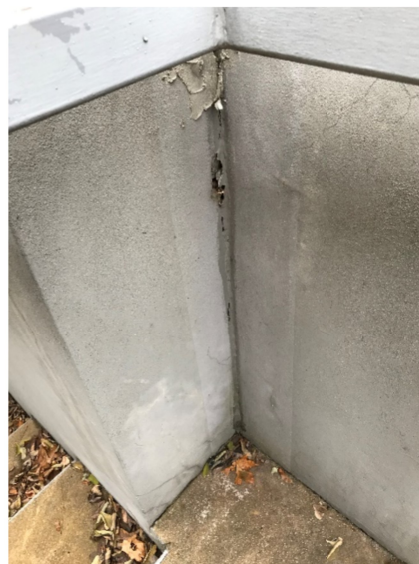
Fot.26.Uszkodzenia na dylatacji muru oporowego na stronie zachodnio-południowej

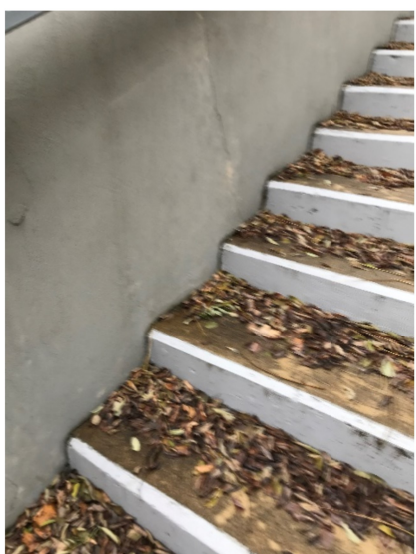
Fot.27.Zarysowania na ścianie oporowej na elewacji zachodnio-południowej amfiteatru

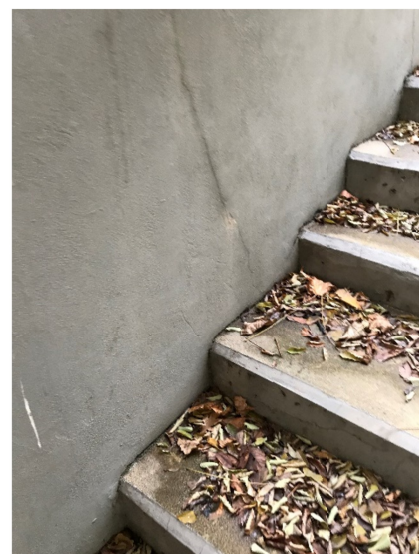
Fot.28. .Zarysowania na ścianie oporowej na elewacji zachodnio-południowej amfiteatru

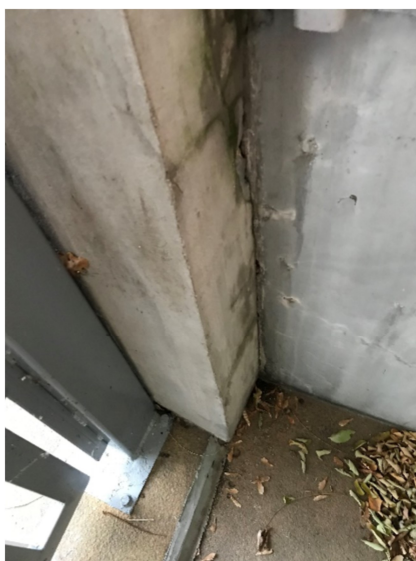
Fot.29. Uszkodzenia na dylatacji muru oporowego od strony zachodnio-południowej

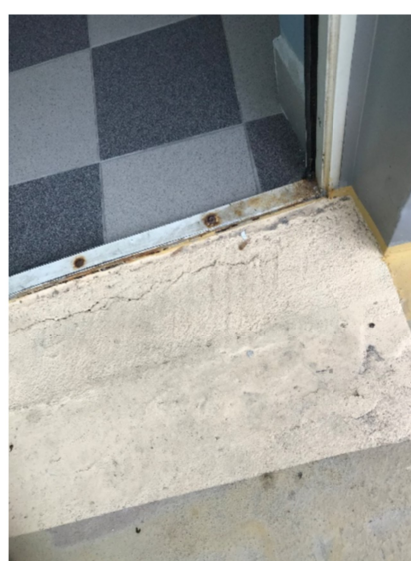
Fot.30.Zardzewiały próg w drzwiach wejściowych na taras na poziomie parteru

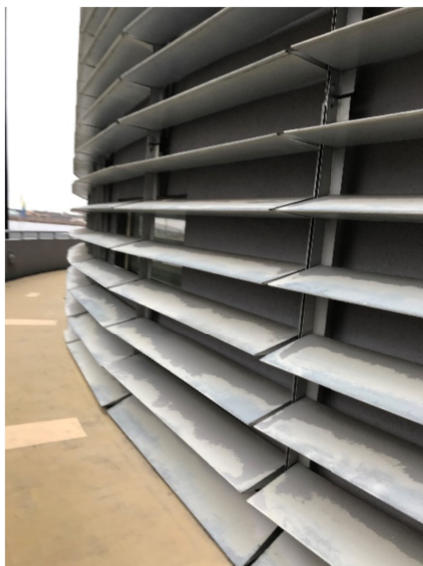
Fot.31.Ubytki powłoki malarskiej na elementach stalowych- do malowania

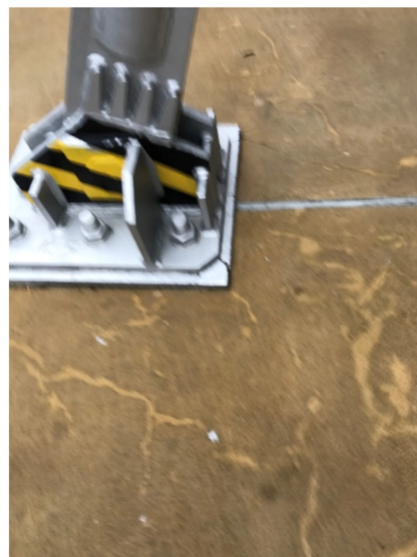
Fot.32 Drobne włosowate pęknięcia na posadzce z żywicy epoksydowej , pęknięcia płyty podkładowej kozła

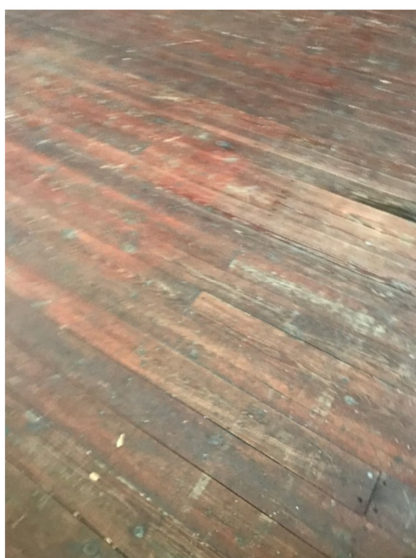
Fot.33.Podłoga sceny do malowania

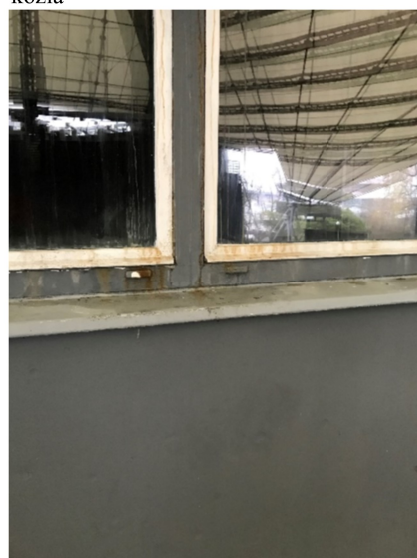
Fot.34. Zardzewiałe ramiaki stolarki okiennej w pomieszczeniach Vipów

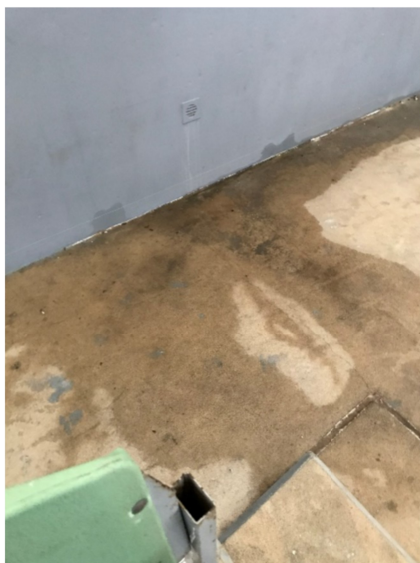
Fot.35.Ślady wody opadowej na posadzce z żywicy epoksydowej

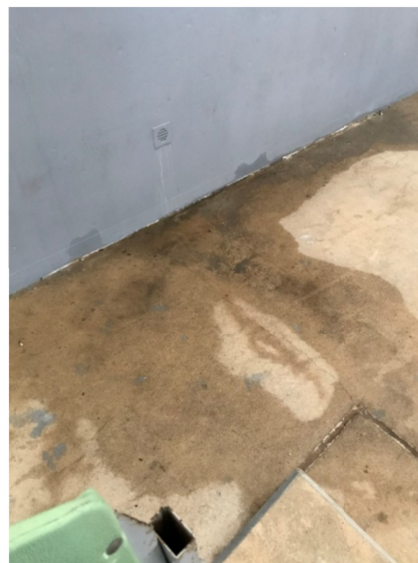
Fot.36. .Ślady wody opadowej na posadzce z żywicy epoksydowej

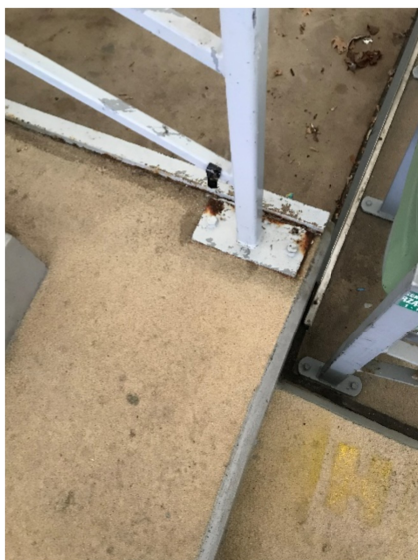
Fot.37. Zardzewiałe elementy balustrady

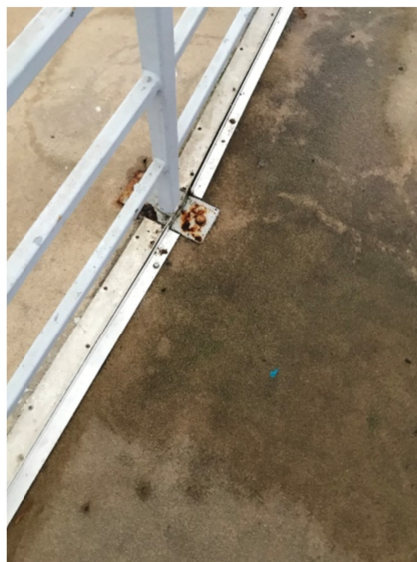
Fot.38. Zardzewiałe elementy mocowania balustrad

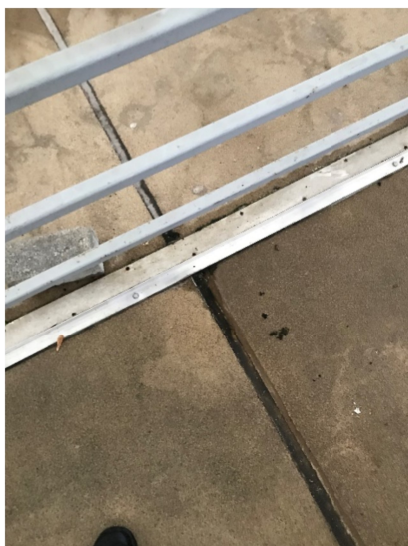
Fot.39. Ubytki masy w dylatacji

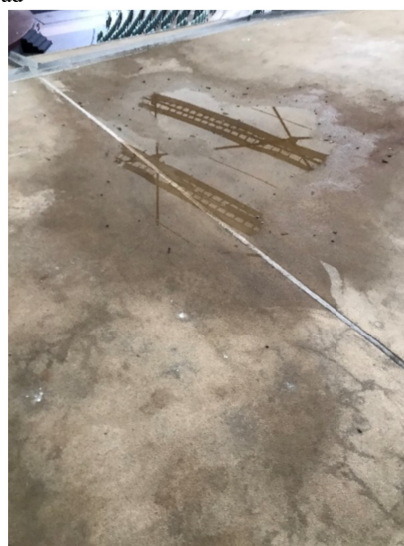
Fot.40. Zastoisko wody nad pomieszczeniami Vipów

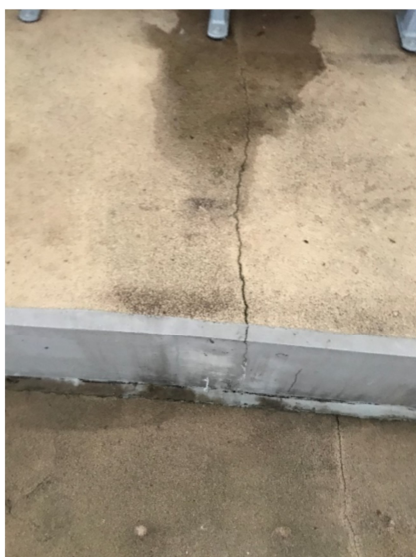
Fot.41. Rysy na posadzce widowni amfiteatru

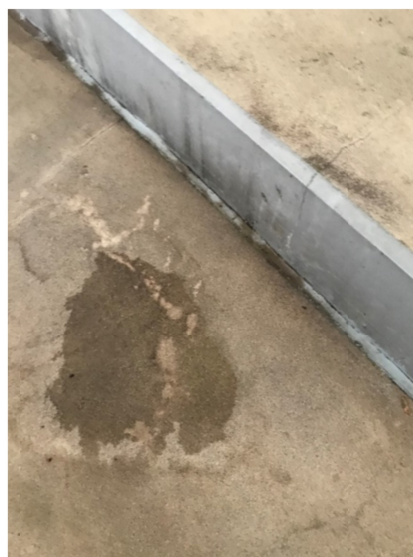
Fot.42. Pęknięcia i zarysowania włosowate na posadzce z żywicy na widowni wraz z zastoiskiem wody

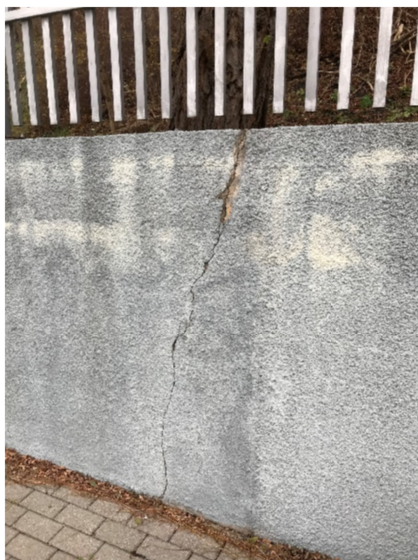
Fot.43. Zarysowania na murze oporowym korony amfiteatru

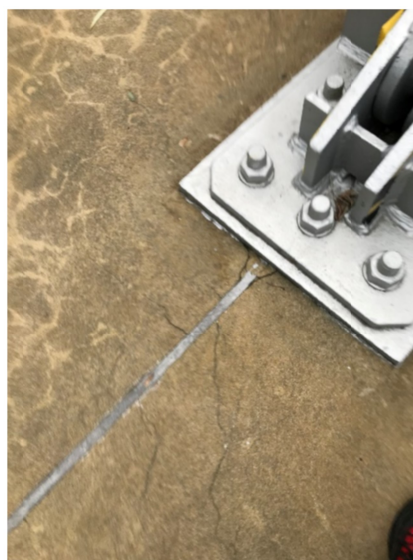
Fot. 44 .Włosowate pęknięcia posadzki z żywicy epoksydowej przy koźle. Ubytki w dylatacji.

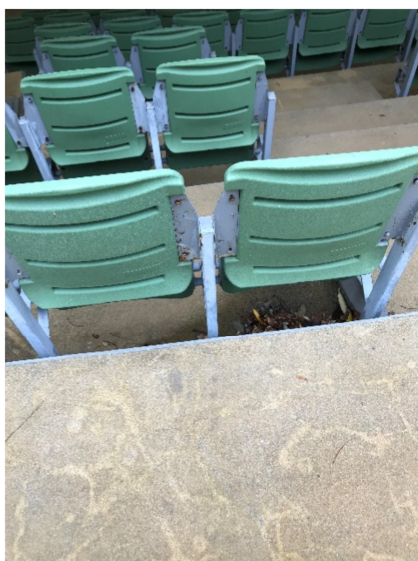
Fot.45.Zardzewiałe elementy stalowe siedzeń – do natychmiastowego malowania

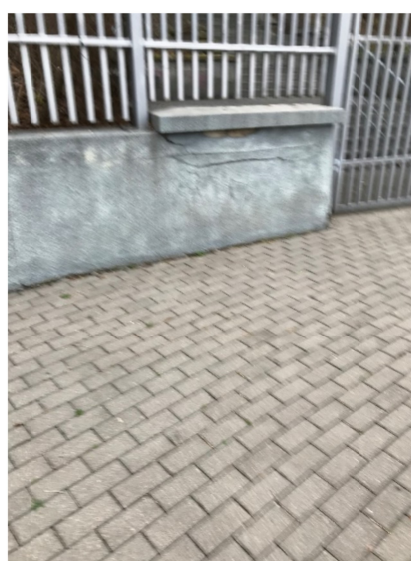
Fot.46.Zarysowania na murze oporowym na koronie amfiteatru, zadolenia nawierzchni z kostki -polbruk
