**Politechnika Krakowska im. Tadeusza Kościuszki**  
Katedra Konstrukcji Mostowych, Metalowych i Drewnianych  
ul. Warszawska 24, 31-155 Kraków

## **EKSPERTYZA TECHNICZNA**

### **Mostu Grunwaldzkiego w Krakowie – etap II**

Kraków, styczeń 2024 r.

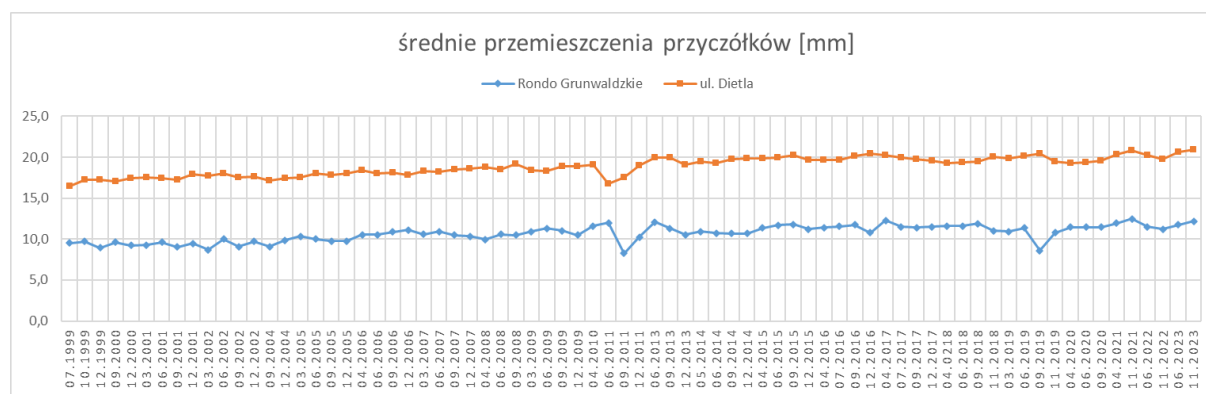
Rys. 5.2 Przemieszczenia przyczółków

Wykresy pokazują niewielki przyrost przemieszczeń dla obu przyczółków. Przyczółek A osiadł średnio w analizowanym okresie 2,7 mm, a przyczółek D - 4,4 mm. Pewne wahania zanotowano dla obu przyczółków w czerwcu i wrześniu 2011 roku oraz we wrześniu 2019 roku

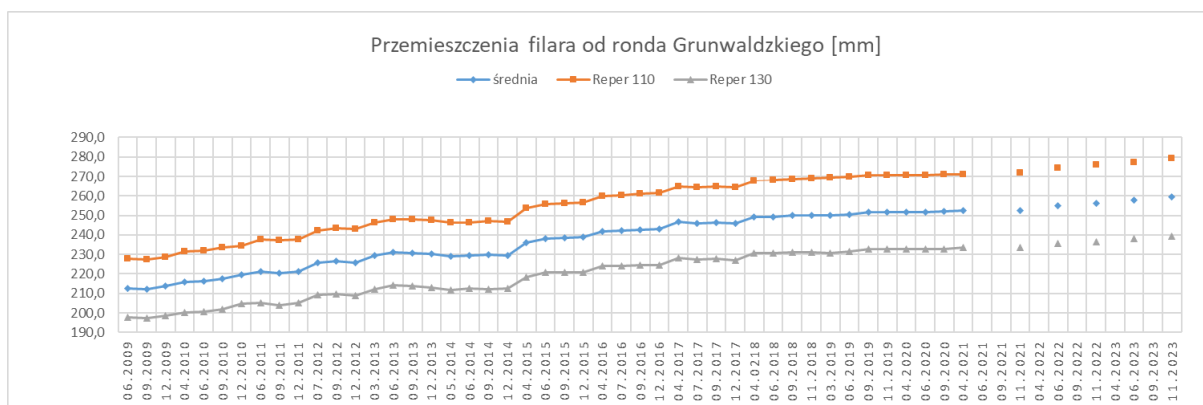
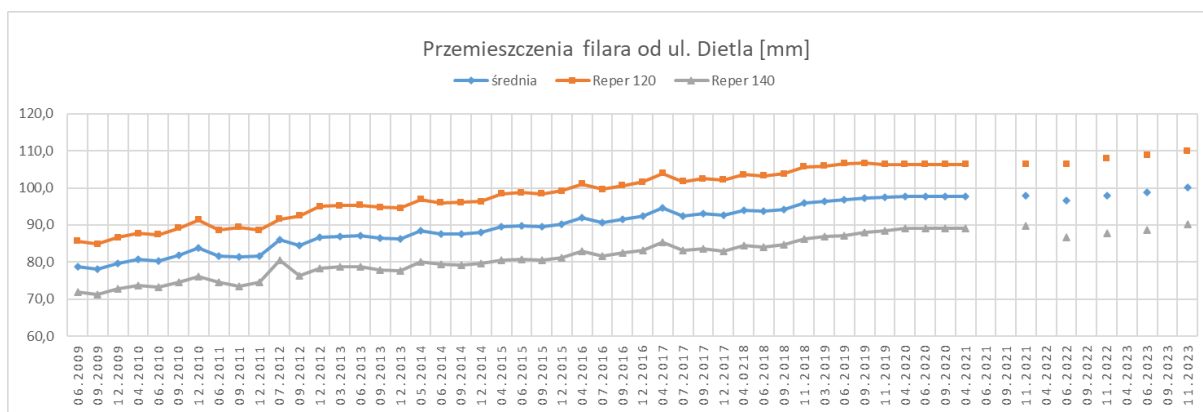
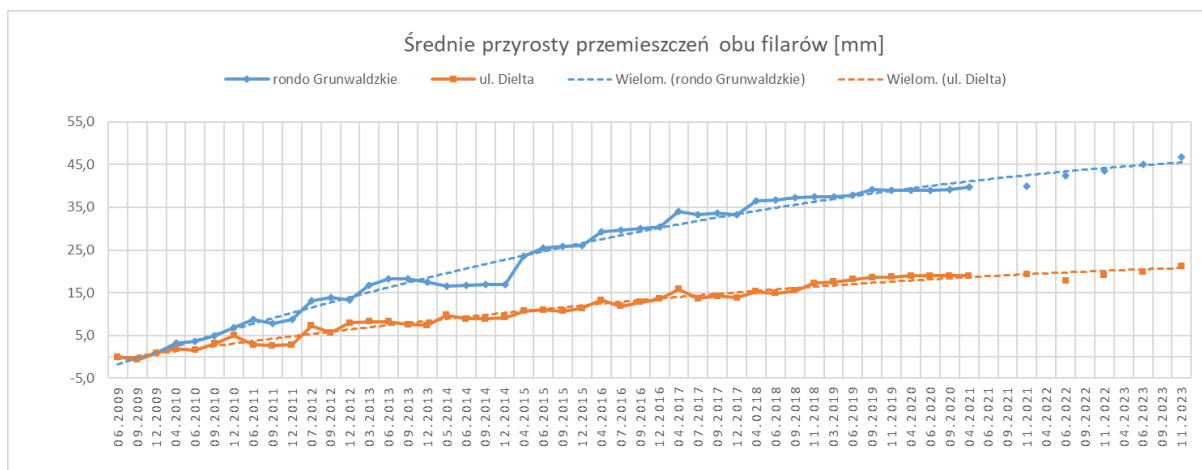
Analiza wykresów pokazuje, że proces osiadań filarów nie ustabilizował się od ostatnio dokonywanej analizy [8], chociaż można zauważyć zmniejszenie tempa ich przyrostu. Wciąż większe są osiadania filara B.

Średnie osiadanie filara B w okresie od rozpoczęcia pomiarów w czerwcu 2009 roku do chwili obecnej wyniosło 46,7 mm, a filara C - 21,3 mm. Zmniejszenie tempa średniego przyrostu osiadań filarów jest dobrze widoczne na rys. 5, gdzie wykreślono linię trendu na podstawie danych z pomiarów. Przyrost osiadań obserwowany w latach 1977-1991 wynosił 5,1 mm/rok dla filara B 2,5 mm/rok dla C. W okresie ostatnich pięciu lat przyrosty te wynoszą odpowiednio 1,9 mm/rok i 0,8 mm/rok.

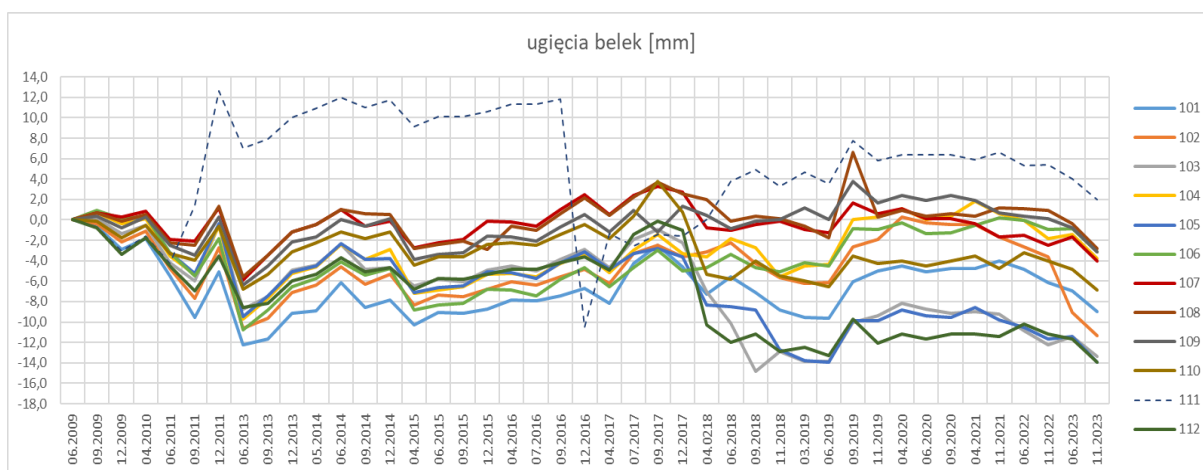
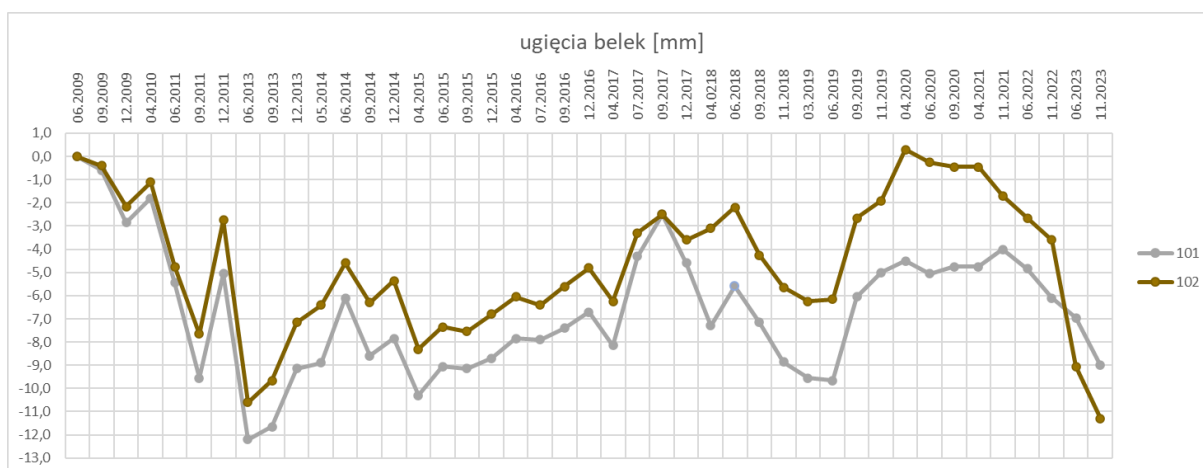
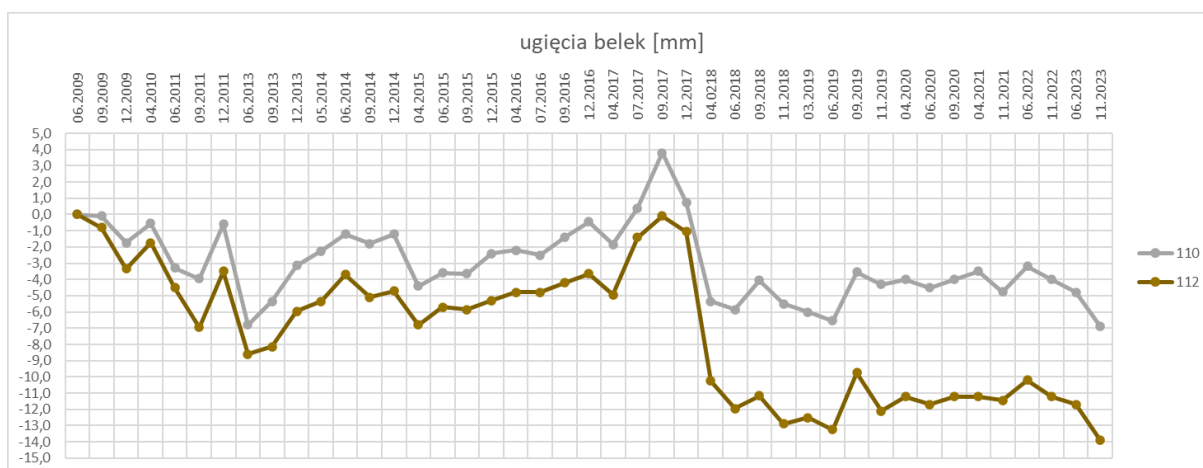
Na podstawie przebiegu wykresów przedstawionych na rys. 5.6 do 5.8 można zauważyć, że belki w analizowanym okresie wykazują deformację, polegającą na cyklicznym wyginaniu się ku górze (w stronę wartości ujemnych) i ku dołowi (w stronę wartości dodatnich), przy czym ostatecznie rośnie wielkość wygięcia ku górze. Taki efekt pracy belki jest prawidłowy i może wynikać ze wzajemnie nakładających się wpływów rocznej zmiany temperatury, osiadania filarów oraz efektów reologicznych pracy belki sprężonej. Oddziaływanie od sprężenia w przęśle środkowym, wzmocnione poprzez dodatkowe sprężenie w roku 1991, wywołuje deformację belek w postaci wygięcia ku górze. Wygięcie to może ulegać zwiększeniu w czasie, na skutek pęcznienia betonu, co może tłumaczyć obserwowaną deformację belek.

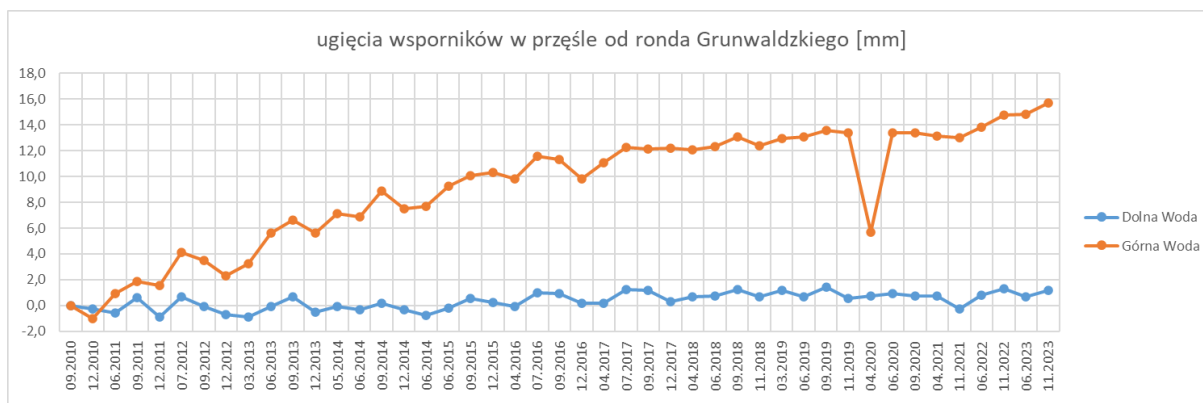
**Rys. 5.9** Ugięcia wsporników od strony górnej i dolnej wody w przęśle skrajnym A-B

Na rysunku 5.9 przedstawiono wykresy ugięć wsporników w przęśle skrajnym A-B. Widać, że wspornik od dolnej wody nie wykazuje ugięć. W analizowanym okresie obliczone wartości oscylują wokół zera. Na wsporniku od strony górnej wody ugięcia wciąż rosną, chociaż przez długi okres od lipca 2017 do listopada 2021 roku szybkość narastania ugięć była mała i wynosiła około 0,2 mm/rok. Niestety potem znów ugięcia zaczęły narastać szybciej w tempie 1,3 mm/rok. Obecnie obserwuje się przyrost ugięć na poziomie około 16 mm od czasu prowadzenia pomiarów.

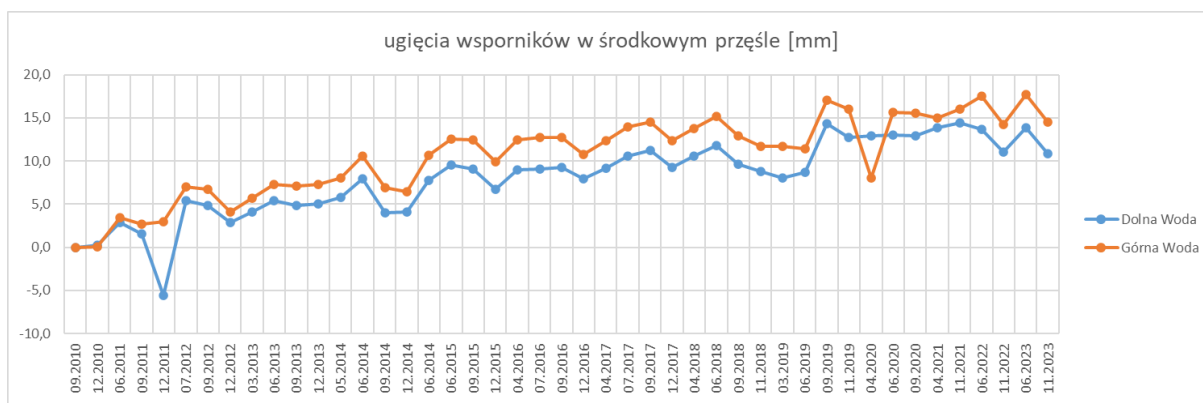
**Rys. 5.10** Ugięcia wsporników od strony górnej i dolnej wody w przęśle środkowym B-C

Ugięcia wsporników w przęśle środkowym przedstawiono na rysunku 5.10. Można zauważyć, że ugięcia obu wsporników (górna i dolna woda) mają zbliżony przebieg zmienności i w analizowanym okresie ich wartości doszły do około 14 mm dla wspornika od górnej wody i 11 mm dla wspornika od strony dolnej wody.

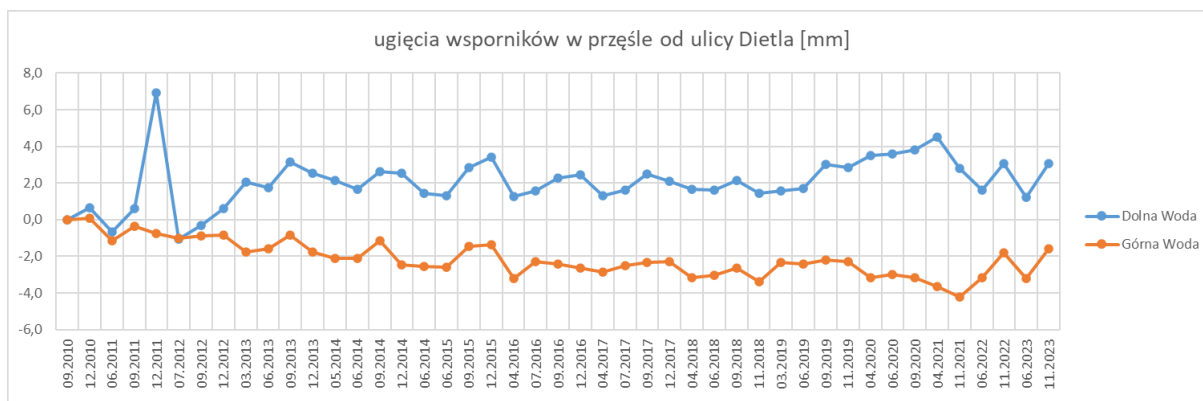
**Rys. 5.11** Ugięcia wsporników od strony górnej i dolnej wody w przęśle skrajnym C-D

Rysunek 5.11 przedstawia ugięcia wsporników w przęśle skrajnym C-D. Wsporniki w tym przęśle wykazują niewielkie zmiany ugięć w analizowanym okresie. Ugięcia obu wsporników w tym przęśle w okresie od marca 2013 roku oscylują wokół stałych wartości, około 2 mm dla wspornika od strony dolnej wody i – 2 mm (przemieszczenie ku górze) dla wspornika od strony górnej wody. Oscylacja może wynikać z wpływu rocznej zmiany temperatury i świadczy o ustabilizowaniu się ugięć wsporników.

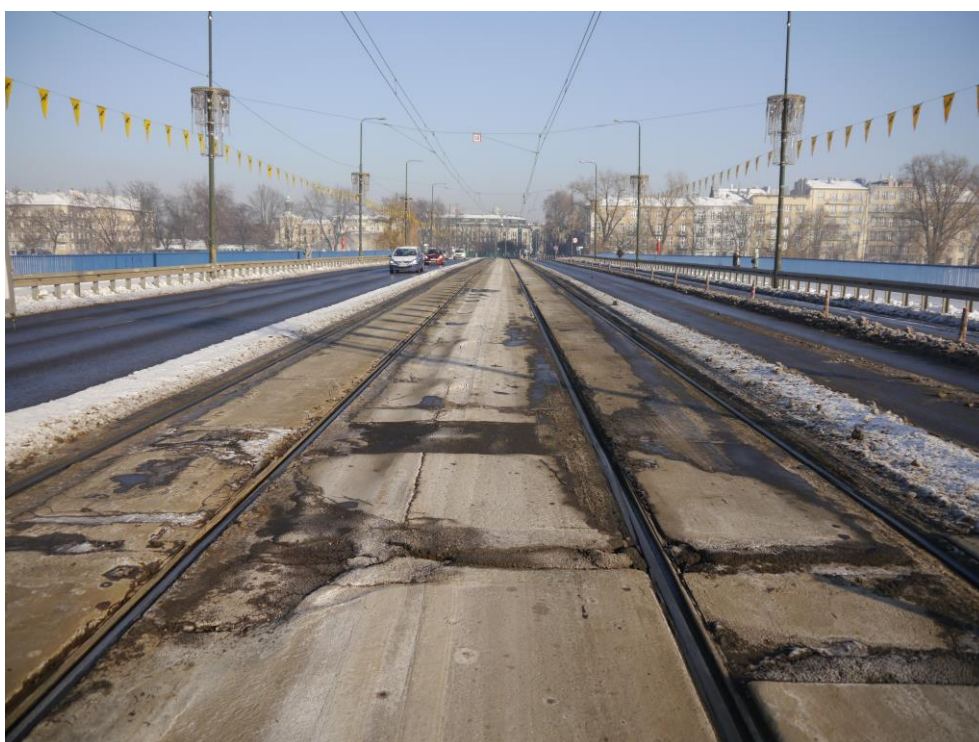
Nawierzchnia jezdni i torowiska jest w wielu miejscach spękana i nierówna z lokalnymi ubytkami (fot. 1.2, 2.5, 2.6). Szczególnie zły stan nawierzchni jezdni i torowiska występuje w rejonie obu dylatacji (2.3, 2.4, 2.22). Stan techniczny nawierzchni mostu ocenia się jako **niedostateczny (2)**.

Fot.1.2 Jezdnia na obiekcie

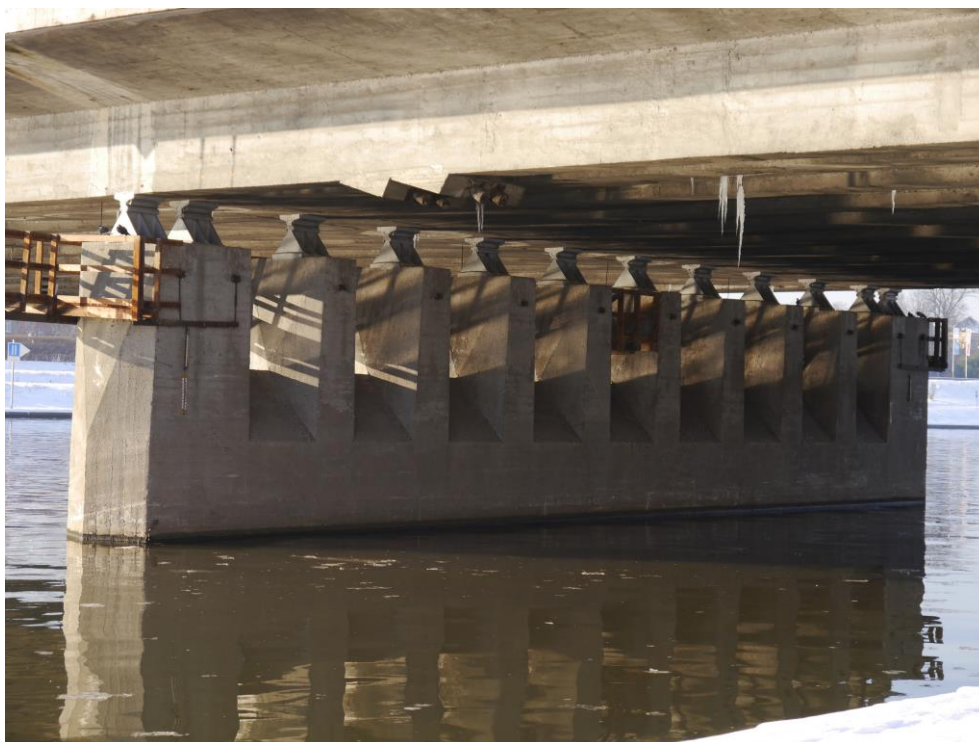
Powierzchnia obu filarów jest w dobrym stanie technicznym. Jedyne uszkodzenia, które stwierdzono to zanieczyszczenia odchodami ptaków (fot. 1.3, 2.24). Nie jest znany stan powierzchni filarów pod wodą. Duży niepokój budzi natomiast osiadanie filarów, które od wybudowania obiektu wciąż postępuje. Filary osiadają poza tym nierównomiernie, większe wartości osiadań występują na filarze B (do strony Ronda Grunwaldzkiego). Analiza osiadań filarów przedstawiona jest w następnym punkcie opracowania. Stan filarów, z uwagi na proces osiadania, uznaje się za **niepokojący (3)**.

Fot.1.3 Filar od strony ul. Dietla

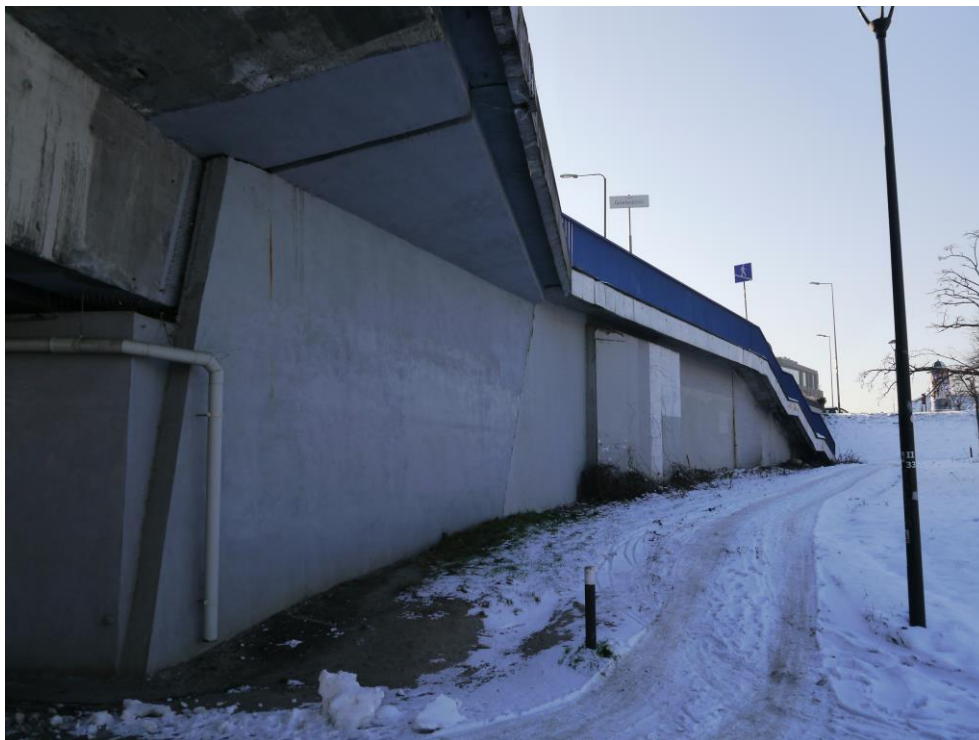
Nasypy i skrzydła są w dobrym stanie technicznym (fot. 2.1, 2.2). Skrzydła były w ostatnim okresie naprawiane i zabezpieczone powierzchniowo powłoką. Nie występują ubytki gruntu na nasypach, a ich powierzchnia jest równa. Stan skarp i skrzydeł uznaje się za **zadowalający (4)**.

Fot.2.1 Skrzydło od strony górnej wody i Ronda Grunwaldzkiego

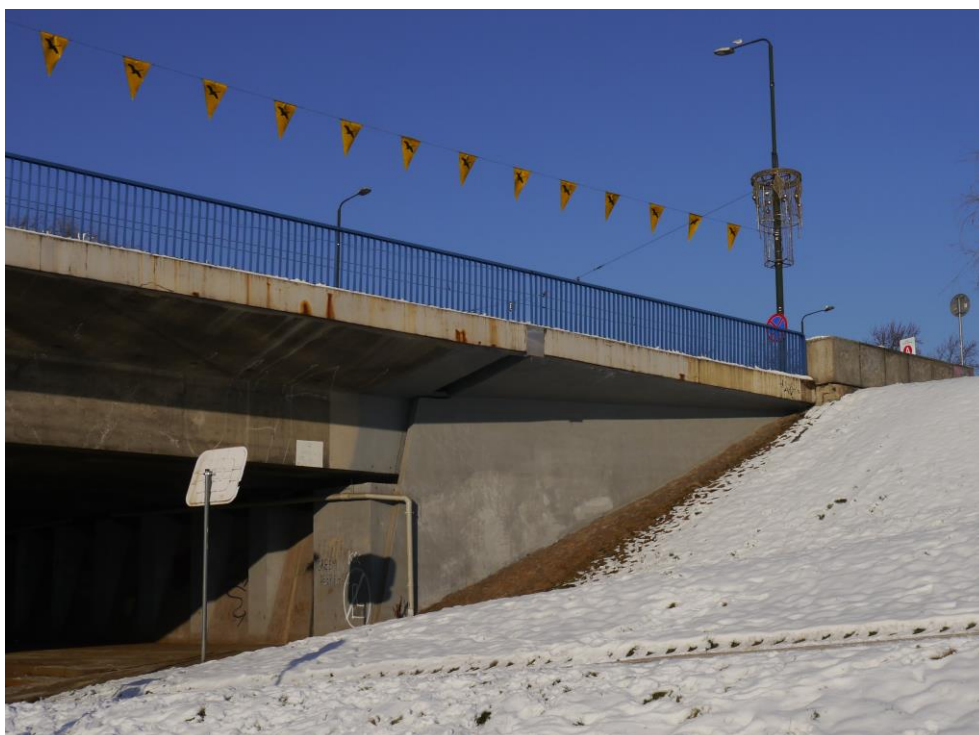
Fot.2.2 Skrzydło i nasyp od strony dolnej wody i ul. Dietla

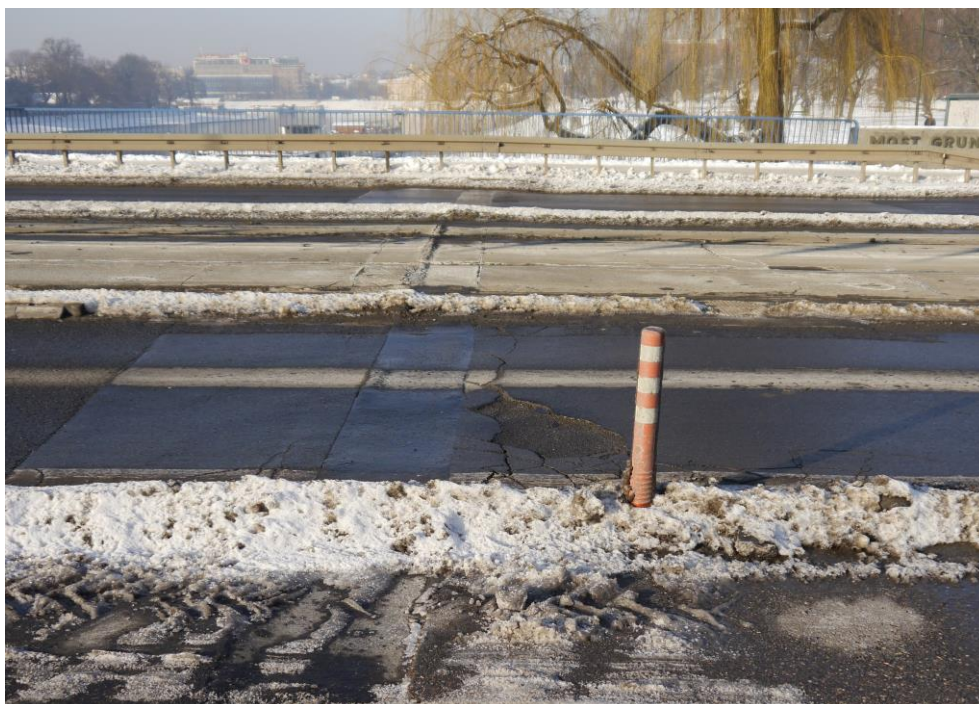
W nawierzchni bitumicznej jezdni na dojazdach występują liczne spękania powierzchniowe i ubytki, szczególnie na obu jezdniach od strony ulicy Dietla (fot. 2.3, 2.4) Stan dojazdów w obrębie skrzydeł uznaje się go za **niepokojący (3)**.

Fot.2.3 Nawierzchnia na dojeździe od ulicy Dietla (jezdnia od dolnej wody)

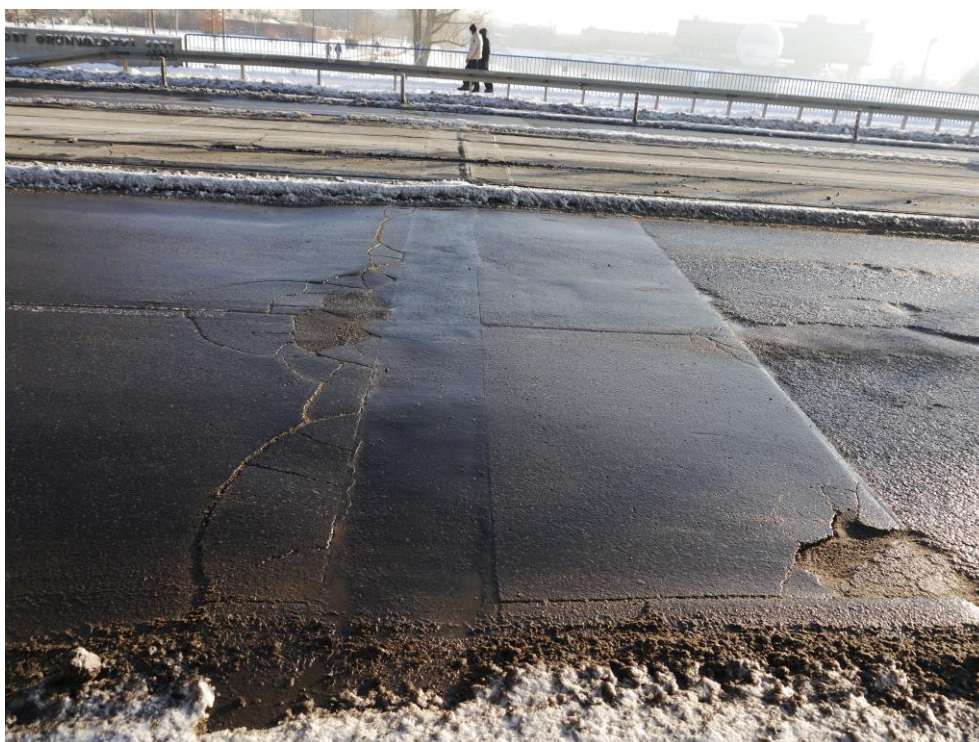
Fot.2.4 Nawierzchnia na dojeździe od ulicy Dietla (jezdnia od górnej wody)

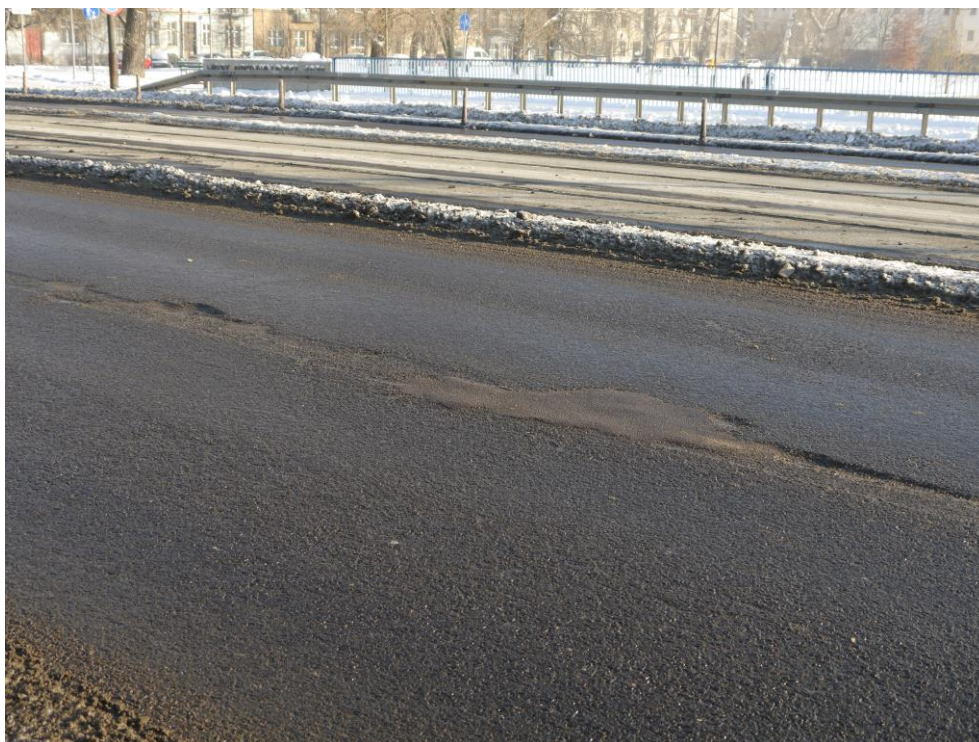
Fot.2.5 Ubytki nawierzchni jezdni od strony dolnej wody

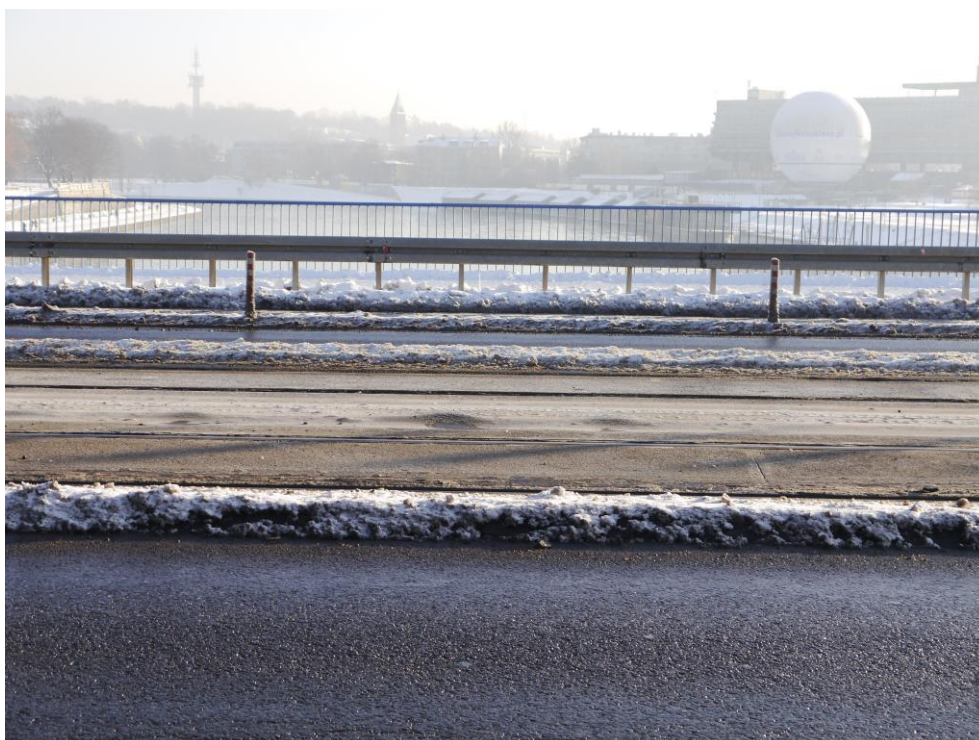
Fot.2.6 Deformacje nawierzchni torowiska

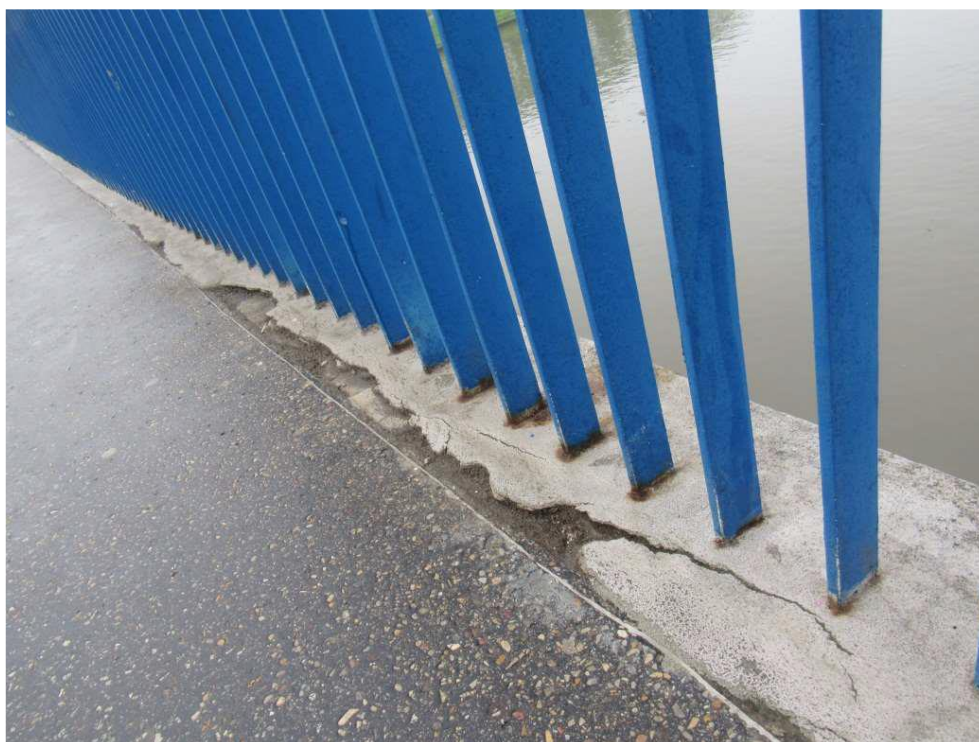
Nawierzchnia chodników i krawężniki są w dobrym stanie technicznym. Belki podporęczowe (gzymsy) wykazują lokalne spękania i ubytki betonu (fot. 2.7). Na ich powierzchniach bocznych widoczne są ślady korozji zbrojenia (fot. 2.8) Stan chodników z uwagi na gzymsy uznaje się za **niepokojący (3)**.

Fot.2.7 Spękania i ubytki betonu w belce podporęczowej

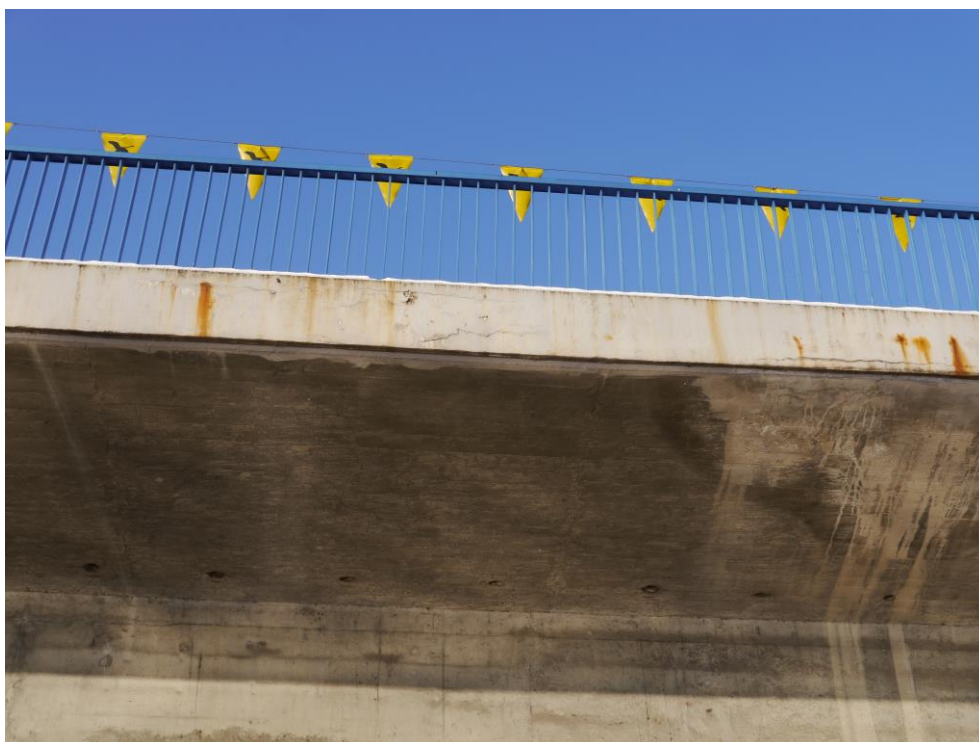
Fot.2.8 Ślady korozji zbrojenia i spękania w gzymsach oraz zacieki na wsporniku podchodnikowym (widok od dolnej wody)

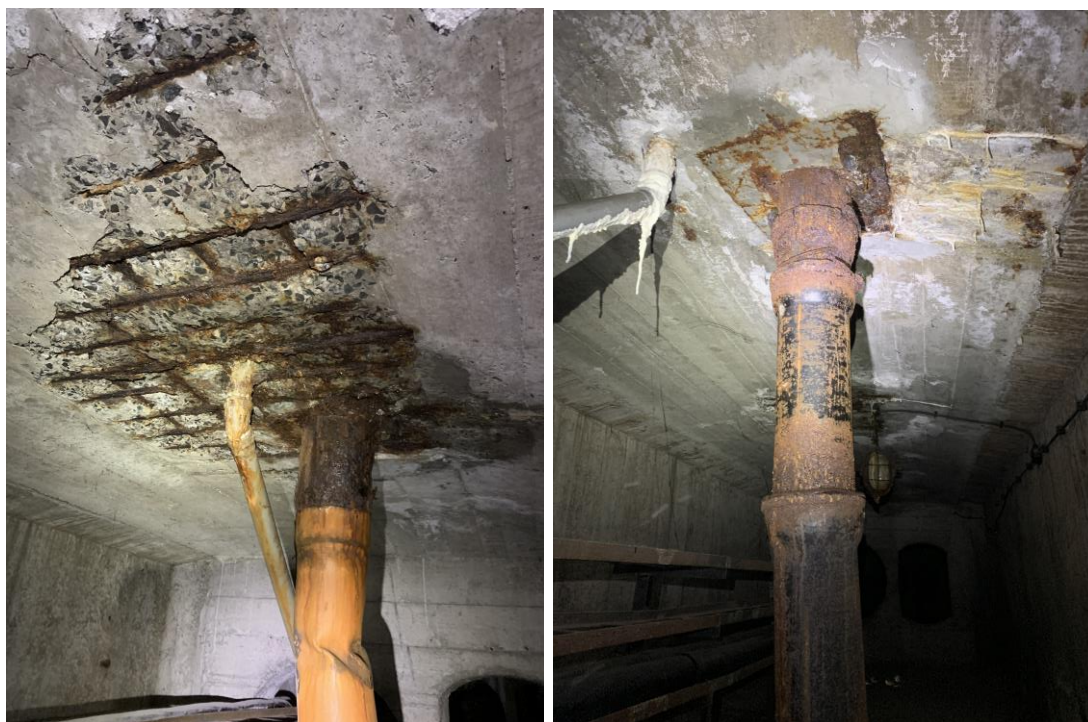
Płyta pomostu na spodzie wykazuje liczne ślady przecieków. Szczególnie licznie występują one w rejonie osadzenia wpustów i sączków (fot. 2.9), ale również na pozostałych powierzchniach płyty są widoczne. Występują zawilgocenia z korozją zbrojenia płyty (fot. 2.11) oraz białe nacieki węglanu wapnia (fot. 2.11, 2.12). W wielu kanałach obecne są przecieki na łączeniu belek prefabrykowanych z płytą oraz w rejonie poprzecznic (fot. 2.12). Stan izolacji ocenia się jako **awaryjny (0)**.

Fot.2.9 Typowe uszkodzenia w miejscu osadzenia rur wpustowych i sączków

Uszczelnienie przepływu wody przez sączki i płytę należy tak wykonać, aby wodę sprowadzić pod most, przez otwory wentylacyjne w płycie dennej. Ważne jest, aby do czasu wykonania remontu kapitalnego kapiąca woda nie pogłębiała korozji stalowej armatury sprężenia zewnętrznego. Zbyt krótkie rury spustowe sączków należy przedłużyć, a miejsca gdzie woda kapie bezpośrednio na urządzenia stalowe przez nieszczelności w płycie, osłonić i zapewnić odpływ wody z osłon.

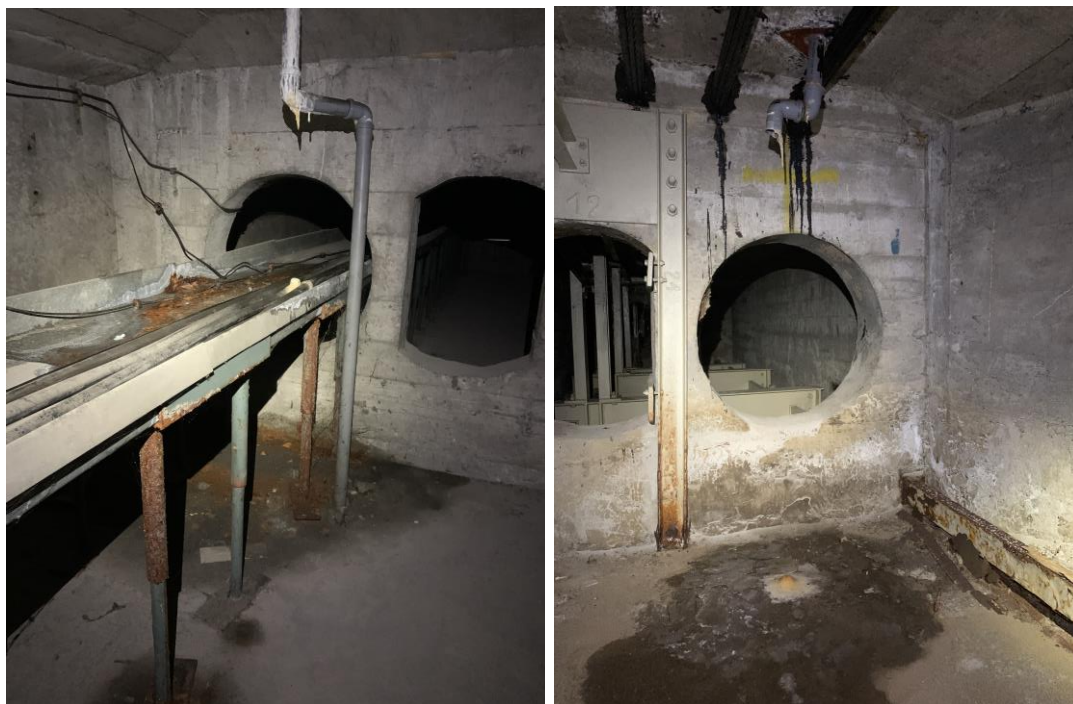
Fot.2.10 Nieszczelności na łączeniu rur spustowych sączka (po lewej). Brak rury spustowej sączka (po prawej)

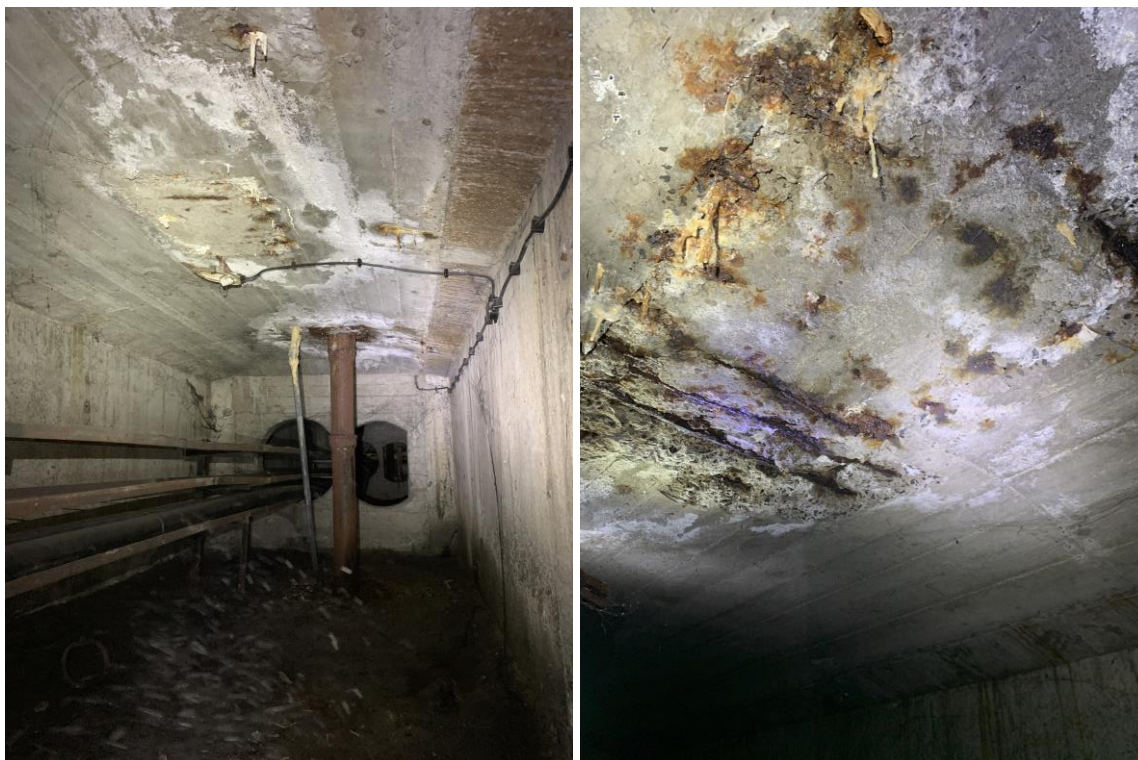
Fot.2.11 Uszkodzenia izolacji i płyty pomostu w kanale I

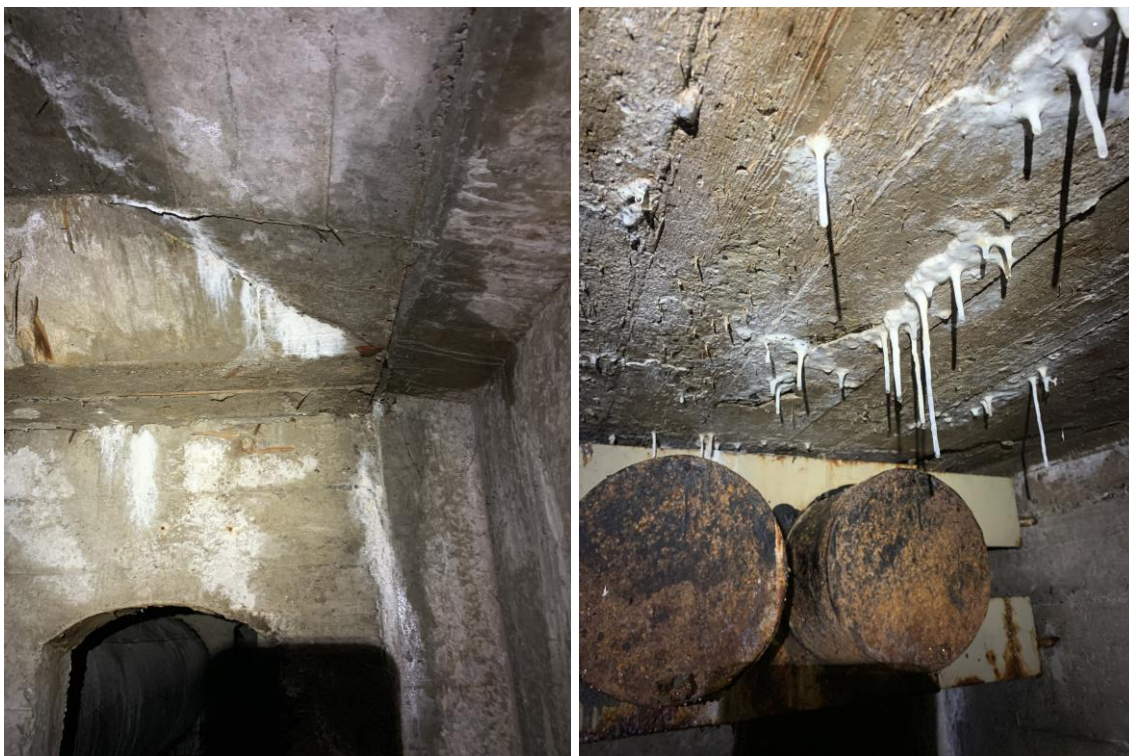
Fot.2.12 Przecieki na styku płyty z poprzecznicą i belką (po lewej) oraz nad blokiem kotwiącym sprężenie zewnętrzne (po prawej)

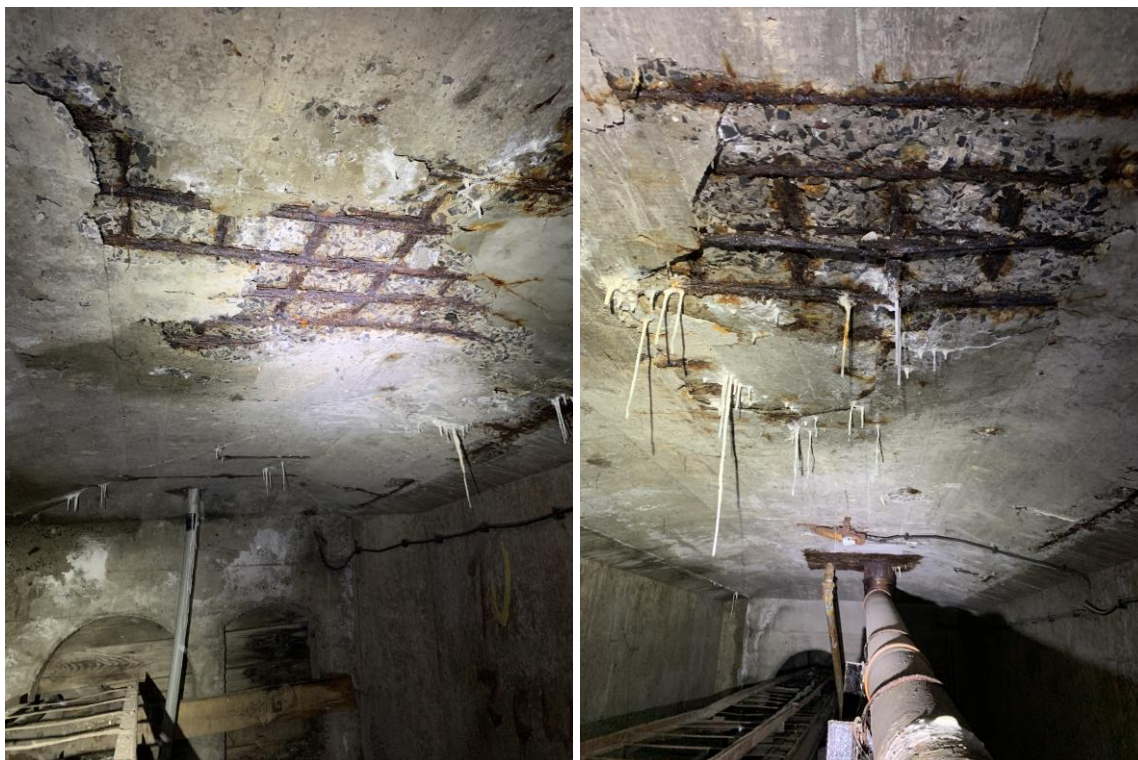
Główną przyczyną uszkodzeń występujących w płycie pomostu są przecieki wody przez uszkodzoną izolację i nieszczelności przy wpustach. Uszkodzenia to spękania i zarysowania, ubytki betonu, korozja zbrojenia. Lokalnie ubytki betonu są bardzo głębokie, a korozja zbrojenia intensywna.

Fot.2.13 Typowe uszkodzenia płyty w kanale I w części przęsłowej

Płytę pomostu w miejscach w których jest mocno uszkodzona przez znaczne ubytki betonu i korozję zbrojenia, takie jak pokazane na zdjęciach 2.13 i 2.15, należy tymczasowo podstemplować za pomocą konstrukcji drewnianej, złożonej z belek podpartych ukośnymi zastrzałami opartymi na dolnych półkach dźwigarów głównych mostu.

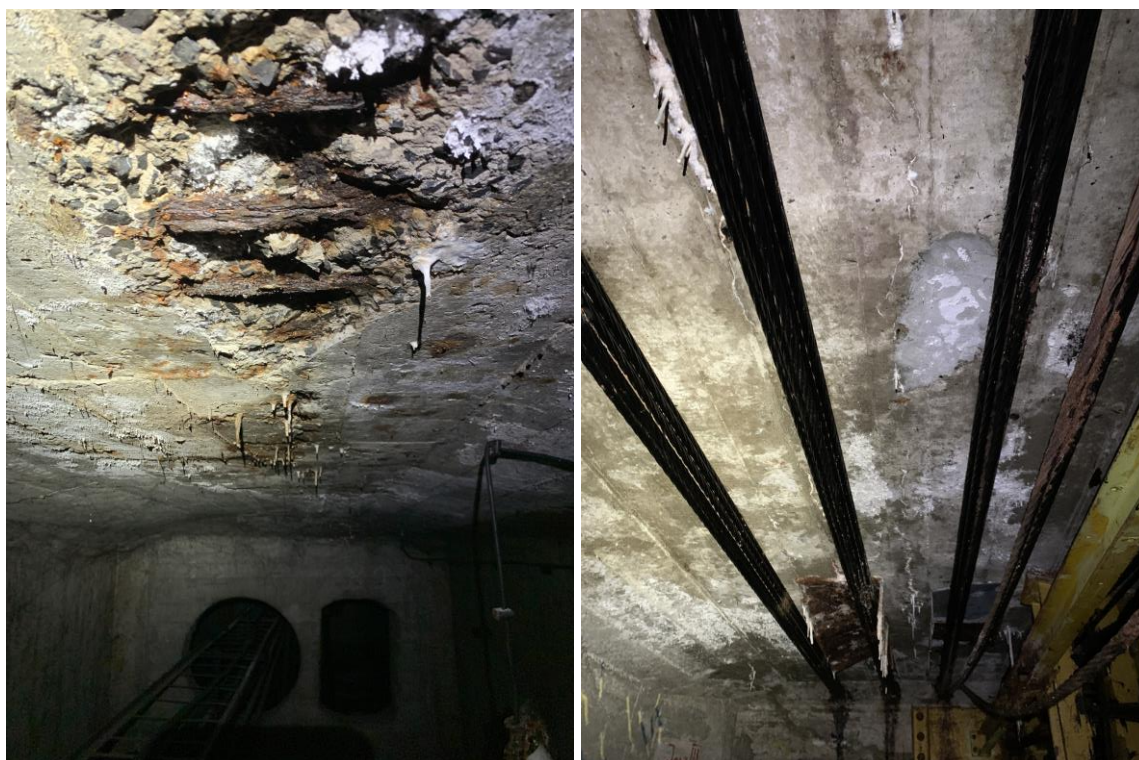
Największy zakres uszkodzeń płyty występuje w kanałach skrajnych I i IX, czyli w kanałach, gdzie płyta pomostu znajduje się najniżej w związku ze spadkiem poprzecznym pomostu. Dodatkowo spadki porzeczne uzyskano przez zastosowanie betonu wyrównawczego o grubości od 0 – 12 cm, więc przy krawężnikach bardzo cienka jego warstwa mogła ulec destrukcji prowadząc do licznych uszkodzeń izolacji. Im bliżej środka mostu tym sytuacja jest lepsza, a uszkodzenia występują lokalnie. Największe uszkodzenia występują w płycie na odcinkach gdzie jest ona połączona z belkami prefabrykowanymi, czyli w częściach przęsłowych i przy przyczółkach (fot. 2.13, 2.14). W strefach nad filarami płyta ma większą grubość niż w przęśle i tutaj nie obserwuje się tak dużych uszkodzeń. Występują tutaj małe ubytki betonu i podłużne zarysowania (fot. 2.14 strona lewa).

Fot.2.14 Typowe uszkodzenia płyty w kanale IX w części przęsłowej (strona lewa)  
i w części nad filarem (strona prawa)

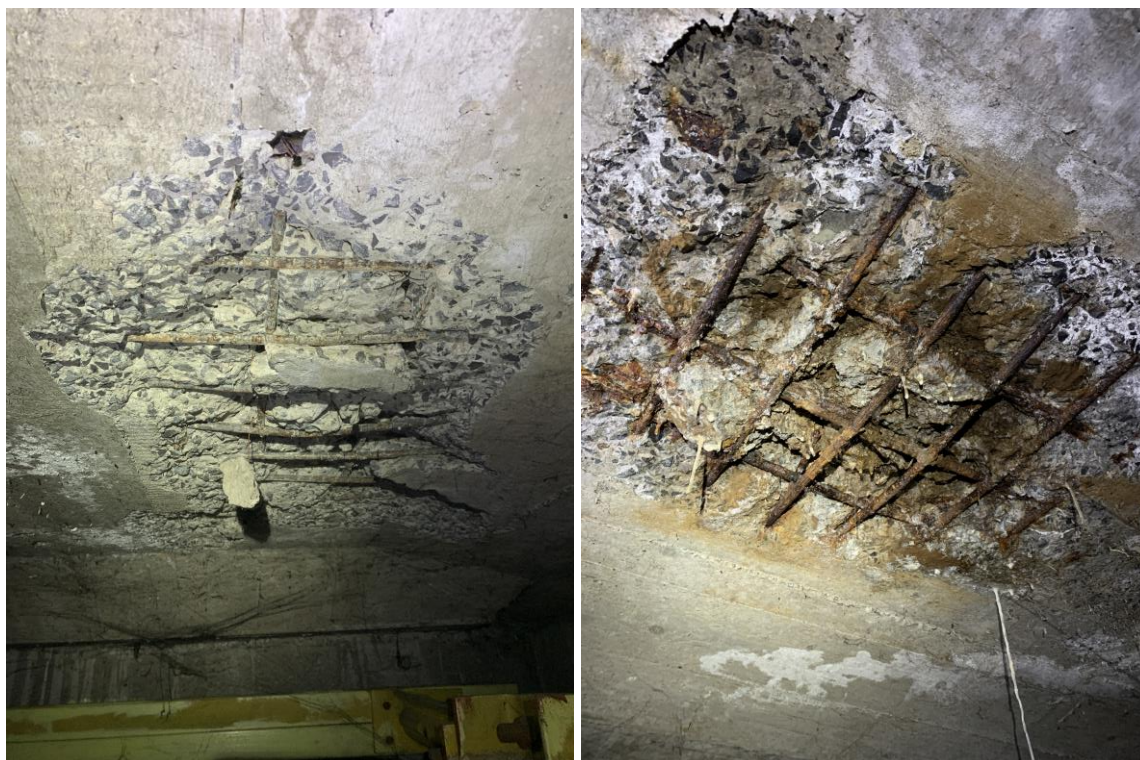
W kanale VI, znajdującym się pod torowiskiem tramwajowym stwierdzono dwa lokalne ubytki betonu płyty, z małymi lub bez widocznych śladów przecieku wody, co może świadczyć o tym, że do uszkodzenia doszło tutaj na skutek oddziaływań dynamicznych przejeżdżającego taboru (fot. 2.15) W kanale IV, gdzie płyta również znajduje się bezpośrednio pod torowiskiem, stwierdzono jedno podobne uszkodzenie, ale o mniejszym zakresie.

Fot.2.15 Uszkodzenia płyty w kanale VI pod torowiskiem tramwajowym

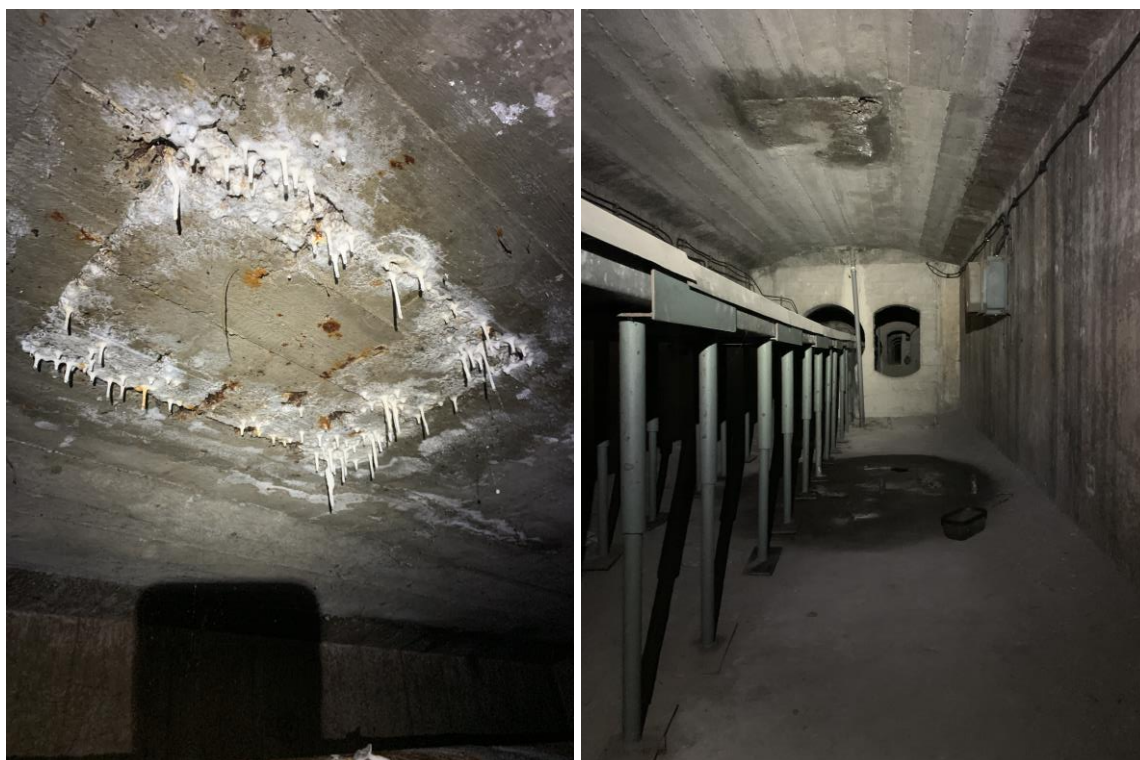
Oględziny płyty wskazują, że prawdopodobnie podczas wykonywania sprężenia zewnętrznego mostu w płycie wykonano wycięcia technologiczne, które później dozbrojono i zabetonowano. W rejonie tych miejsc obserwuje się również intensywny rozwój uszkodzeń (fot. 2.16).

Fot.2.16 Uszkodzenia płyty w miejscach otworów technologicznych

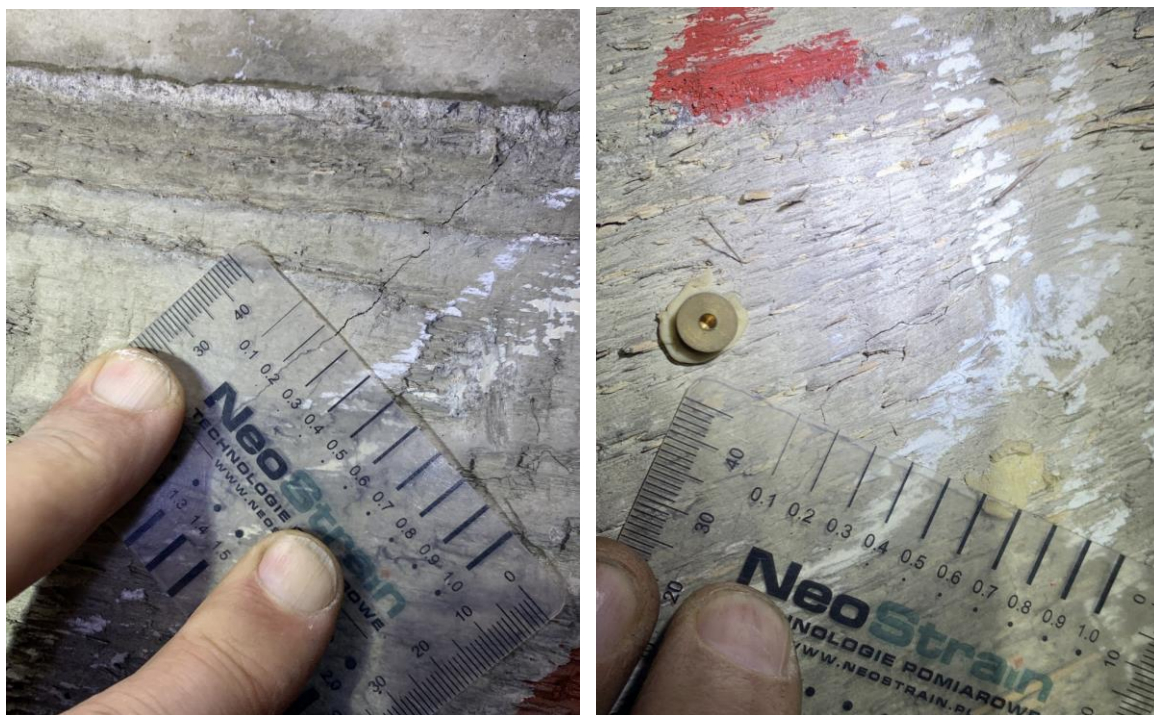
Fot.2.17 Pomiar szerokości rys ukośnych w kanale I (po lewej) i IX (po prawej)
