**Politechnika Krakowska im. Tadeusza Kościuszki**  
Katedra Konstrukcji Mostowych, Metalowych i Drewnianych  
ul. Warszawska 24, 31-155 Kraków

## **EKSPERTYZA TECHNICZNA**

### **Mostu Grunwaldzkiego w Krakowie – etap II**

Kraków, styczeń 2024 r.

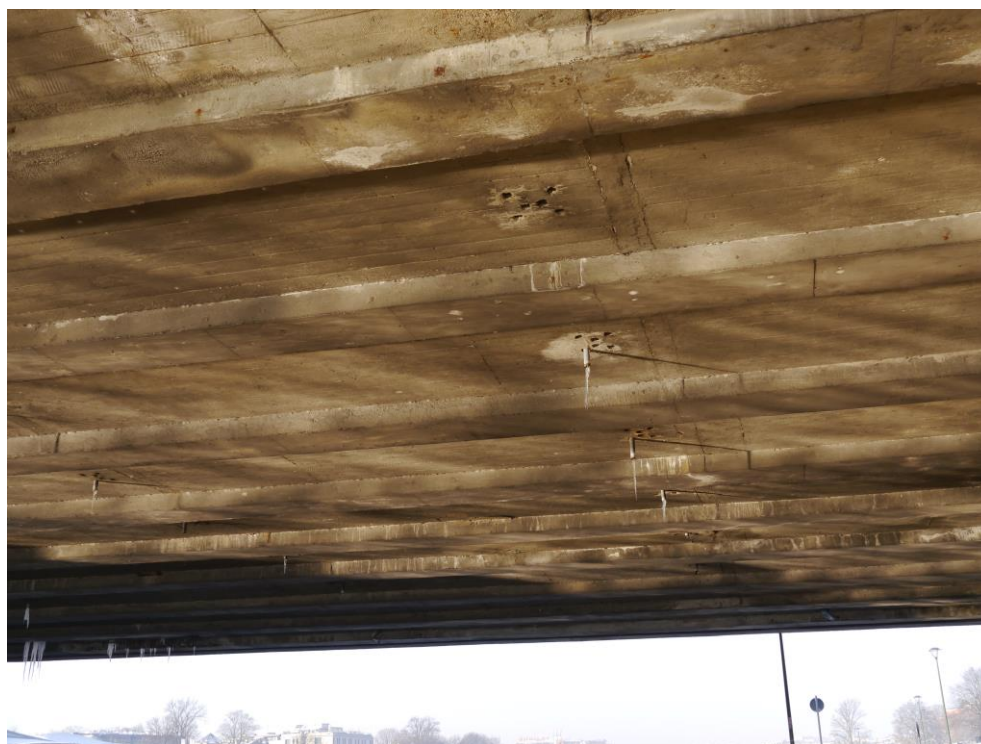
Stan ogólny dolnych półek dźwigarów głównych jest dobry (fot. 2.18). Lokalnie występują tutaj niewielkie spękania podłużne otuliny z niewielkimi rdzawymi naciekami, co świadczy o korozji zbrojenia i/lub stali sprężającej. Największe uszkodzenia występują w belkach nr 2 i 3 w przęśle skrajnym A-B (fot. 2.18). Ekspertyza [3] wskazywała gorszy stan tych belek z większym ubytkiem betonu (str. 32 w [3]) obecnie widać, że belki zostały naprawione, aczkolwiek nieskutecznie, gdyż efekty oddziaływania korozji stali znów są widoczne.

Fot.2.18 Stan ogólny spodu przęsła od strony ul. Dietla

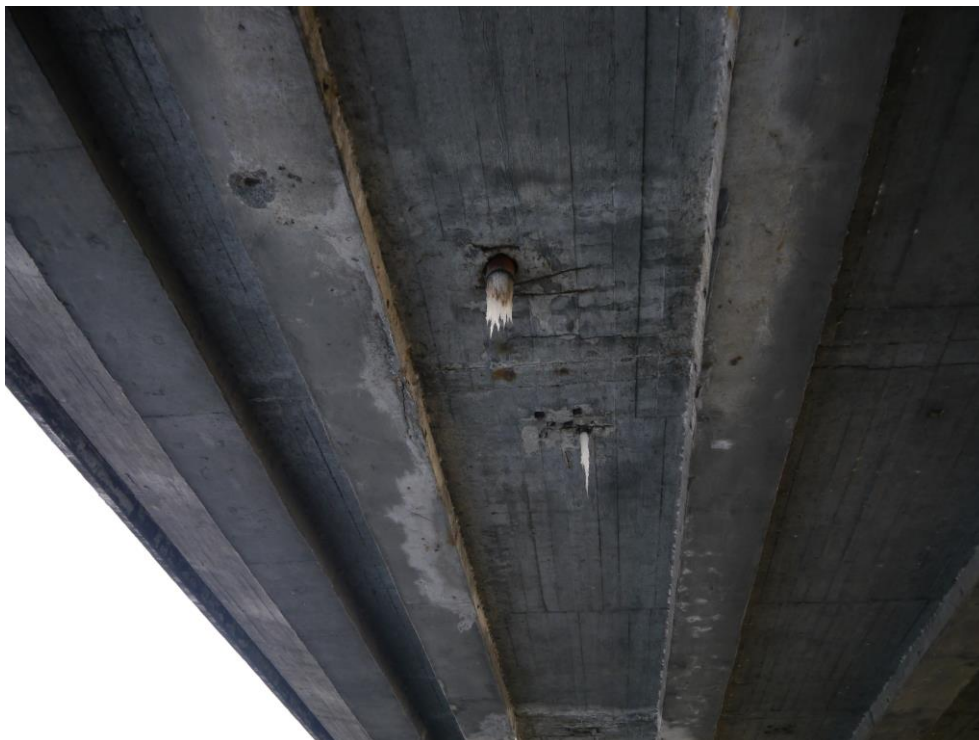
Fot.2.19 Uszkodzenia dolnych pólek belek w przęśle skrajnym od strony Ronda Grunwaldzkiego (kolejno belki nr 1, 2 i 3). Widoczne rury spustowe wpustu i sączka.

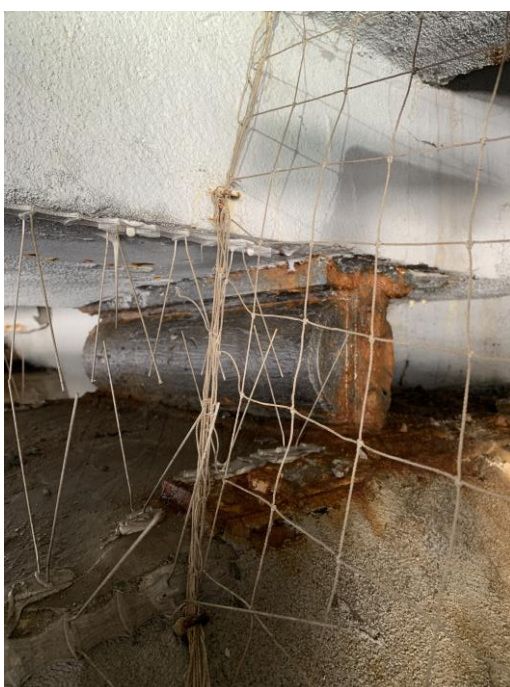
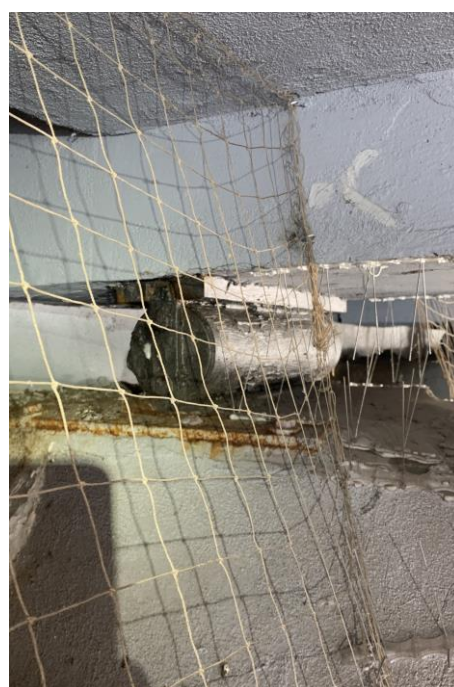
Łożyska, zarówno na przyczółkach jak i na filarach są w stanie dobrym. Niewielkie ogniska korozji powierzchniowej występują na kilku łożyskach wałkowych na przyczółkach. Na większości łożysk wałkowych smar grafitowy dobrze zabezpiecza je przed korozją. (fot. 2.20). Stan powłok antykorozyjnych na łożyskach filarów dobry (fot. 2.21). Stan łożysk uznaje się za **zadowalający (4)**.

Fot.2.20 Łożyska wałkowe na przyczółkach

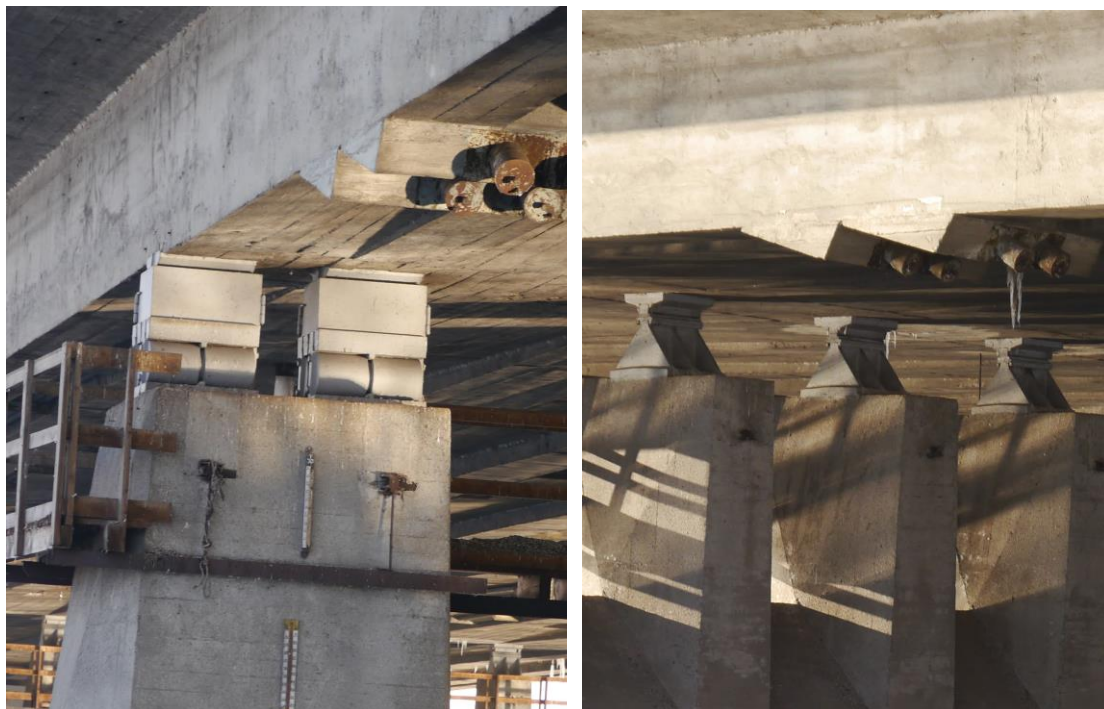
Fot.2.21 Łożyska ruchome na filarze od strony Rodna Grundwaldzkiego i stałe na filarze od ul. Dietla

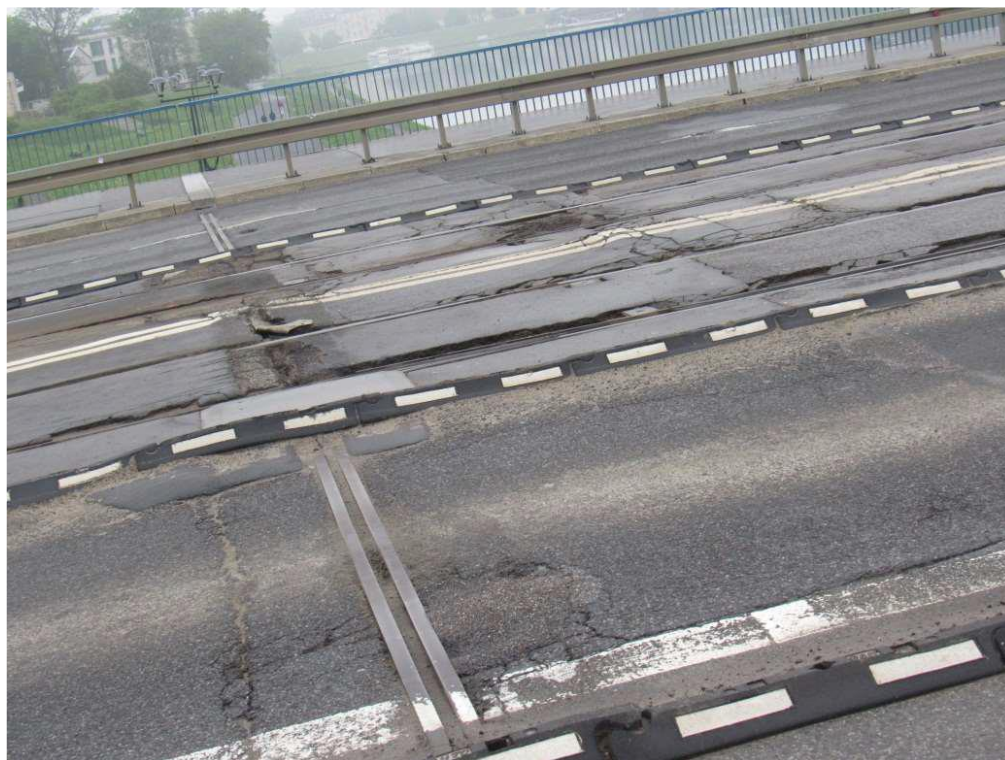
Nawierzchnia jezdni i torowiska jest w wielu miejscach spękana i nierówna z lokalnymi ubytkami (fot. 1.2, 2.5, 2.6). Szczególnie zły stan nawierzchni jezdni i torowiska występuje w rejonie obu dylatacji (2.3, 2.4, 2.22). Stan techniczny nawierzchni mostu ocenia się jako **niedostateczny (2)**.

Fot.2.22 Urządzenie dylatacyjne od strony Ronda Grunwaldzkiego

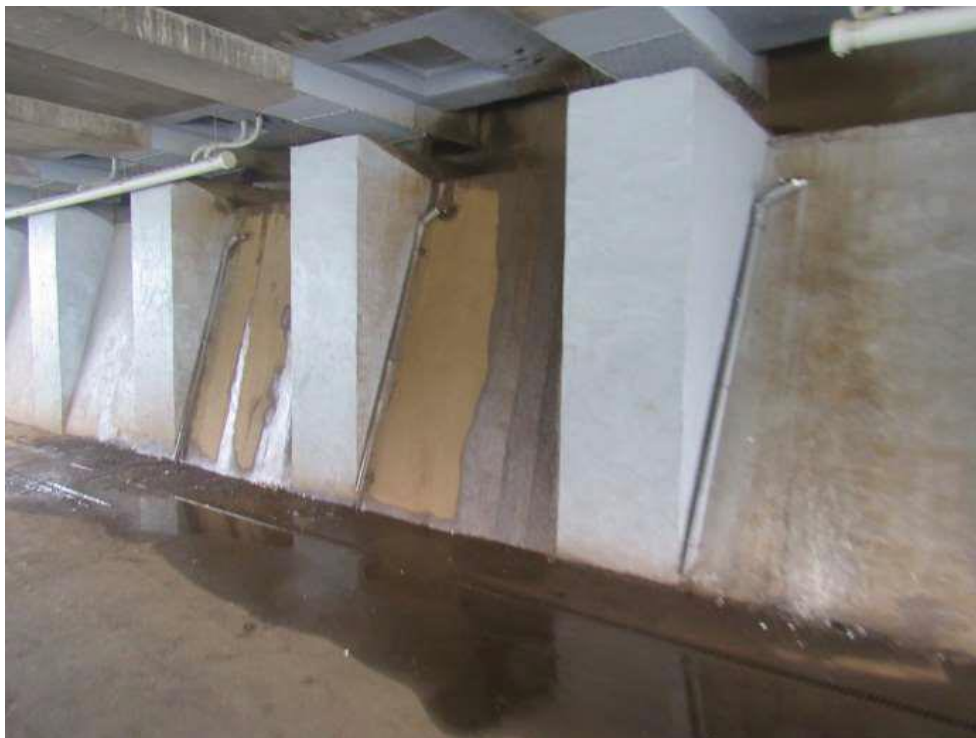
Fot.2.23 Przecieki przez dylatację na przyczółku od strony ul. Dietla

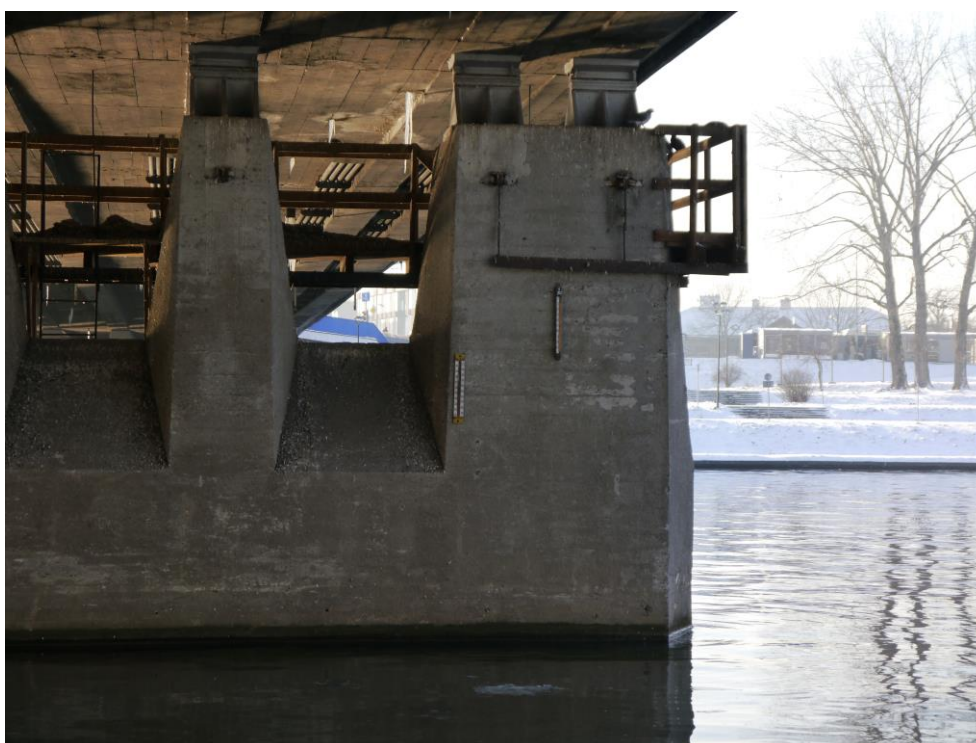
Powierzchnia obu filarów jest w dobrym stanie technicznym. Jedyne uszkodzenia, które stwierdzono to zanieczyszczenia odchodami ptaków (fot. 1.3, 2.24). Nie jest znany stan powierzchni filarów pod wodą. Duży niepokój budzi natomiast osiadanie filarów, które od wybudowania obiektu wciąż postępuje. Filary osiadają poza tym nierównomiernie, większe wartości osiadań występują na filarze B (do strony Ronda Grunwaldzkiego). Analiza osiadań filarów przedstawiona jest w następnym punkcie opracowania. Stan filarów, z uwagi na proces osiadania, uznaje się za **niepokojący (3)**.

Fot.2.24 Stan filara od strony ul. Dietla

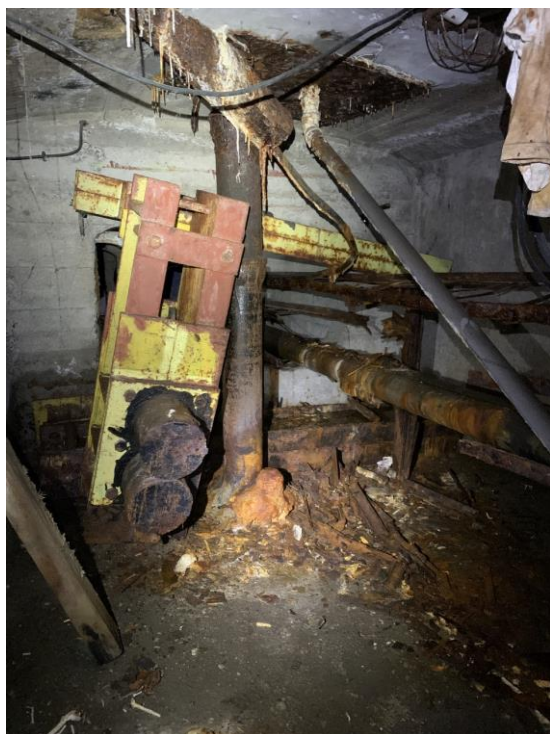
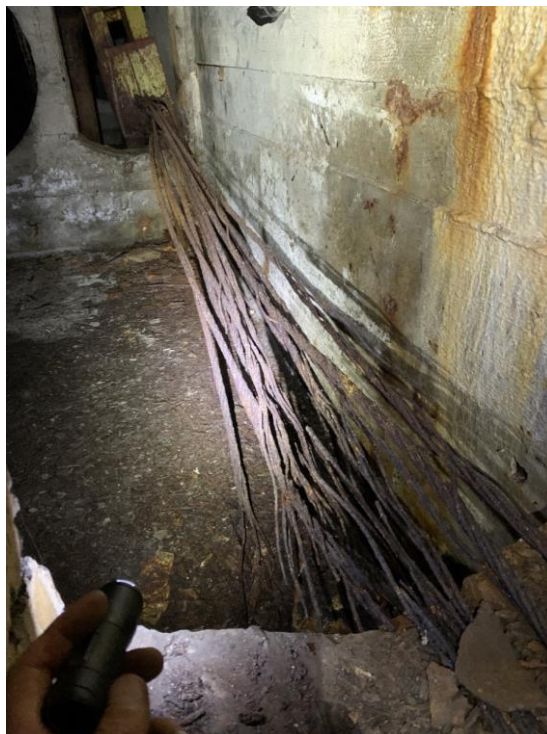
Największe uszkodzenia armatury sprzężającej występują w kanałach I i IX, gdzie jej stan uznaje się za awaryjny, potwierdzając ustalenia przeglądu [2]. W kanale I całkowicie zerwane zostały wszystkie kable typu (b) nad obiema podporami oraz jeden z trzech kabli typu (a) również nad każdą z podpór (fot. 2.25 – 2.28). W kanale IX stan uszkodzeń jest podobny, to znaczy zerwane zostały wszystkie kable typu (b) w obu podporach, natomiast w jednym z kabli typu (a) zerwana została tylko część lin (fot. 2.29 – 2.32). Inwentaryzację uszkodzeń kabli sprzężenia zewnętrznego przedstawiono na rysunku 2.

Przyczyną uszkodzeń kabli jest korozja stali sprzężającej spowodowana oddziaływaniem wody zawierającej jony  $\text{Cl}^-$ , która bezpośrednio zalewa armaturę sprzężającą na skutek nieszczelności płyty pomostu i uszkodzenia jej izolacji.

Fot.2.25 Kanał I, podpora B: blok oporowy dwóch kabli typu (b) luźno odsunięty od poprzecznicy na skutek zerwania kabli (strona lewa), zerwane kable typu (b) na skutek korozji stali. W tle luźno odsunięty blok oporowy za poprzecnicą (strona prawa)

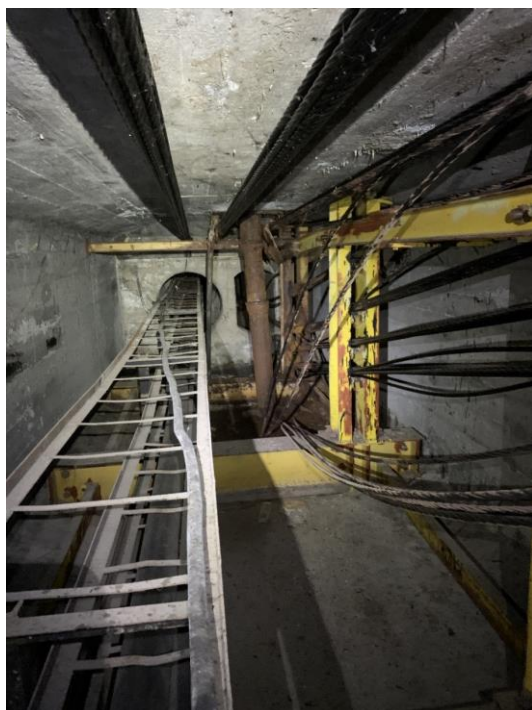
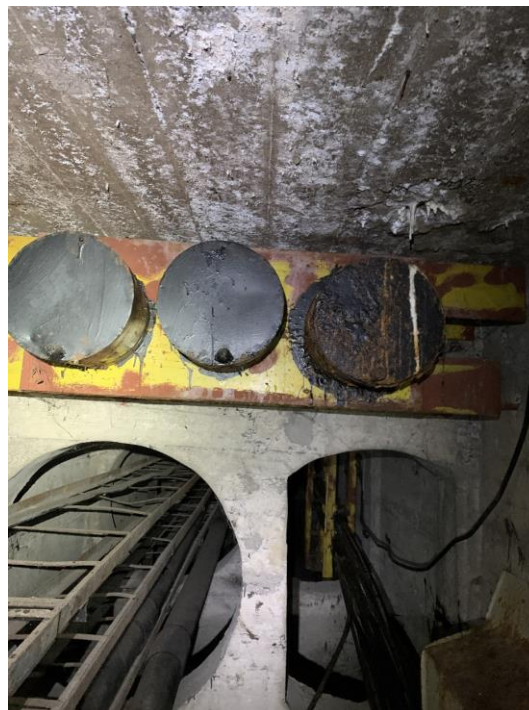
Fot.2.26 Kanał I, podpora B: zwisające luźno zerwane liny jednego z trzech kabli typu (a), z boku luźne na skutek zerwania kable typu (b) w dewiatorze (strona lewa), blok oporowy kabli typu (a) (strona prawa)

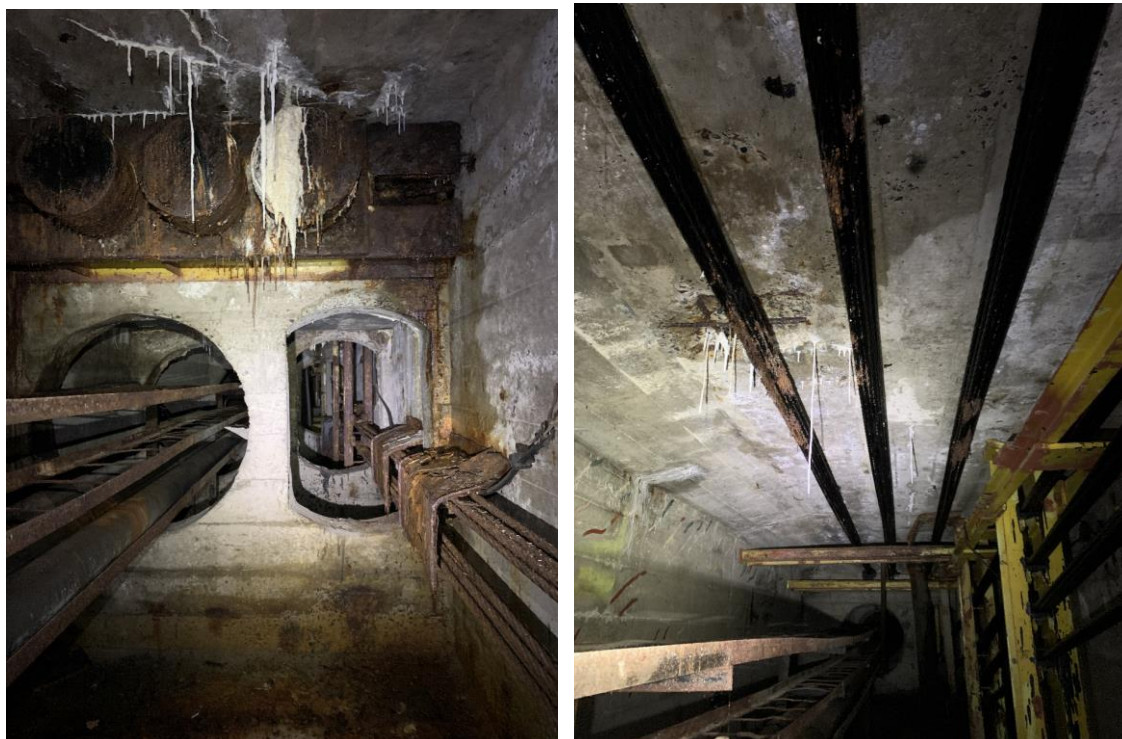
Fot.2.27 Kanał I, podpora C: Pęknięcia i przecieki w płycie pomostu i spowodowana nim zakotwień kabli typu (a) (strona lewa), Przeciek przez płytę pomostu i spowodowana nim korozja lin w kablu typu (a) (strona prawa)

Cięgna sprężające, które nie są całkowicie zerwane i w których występuje korozja części splotów, należy naprawić przez odtworzenie powłoki antykorozyjnej. Cięgna te należy oczyścić z produktów korozji i zabezpieczyć powłoką bitumiczną, analogicznie jak to zostało wykonane pierwotnie. Skorodowane elementy konstrukcji dewiatorów i zakotwień cięgien należy oczyścić i zabezpieczyć powłoką malarską.

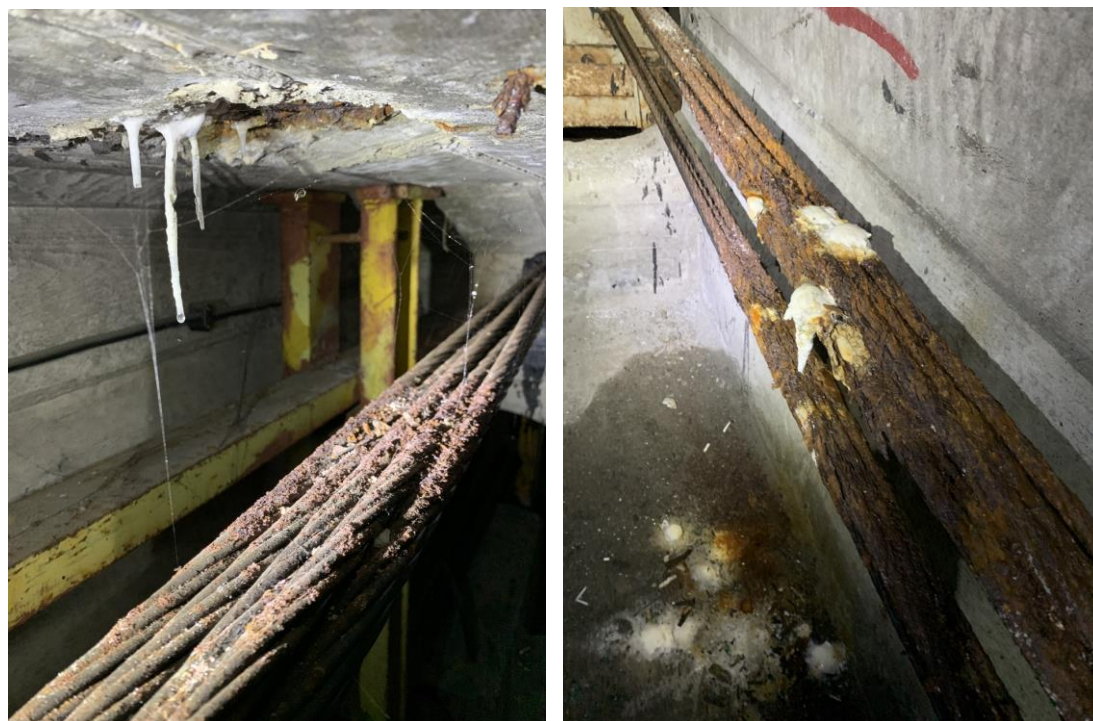
Fot.2.28 Kanał I, podpora C: Przeciek przez płytę pomostu i spowodowana nim korozja lin w kablu typu (a) (strona lewa), korozja kabli typu (b) na skutek przecieków wody przez płytę (strona prawa)

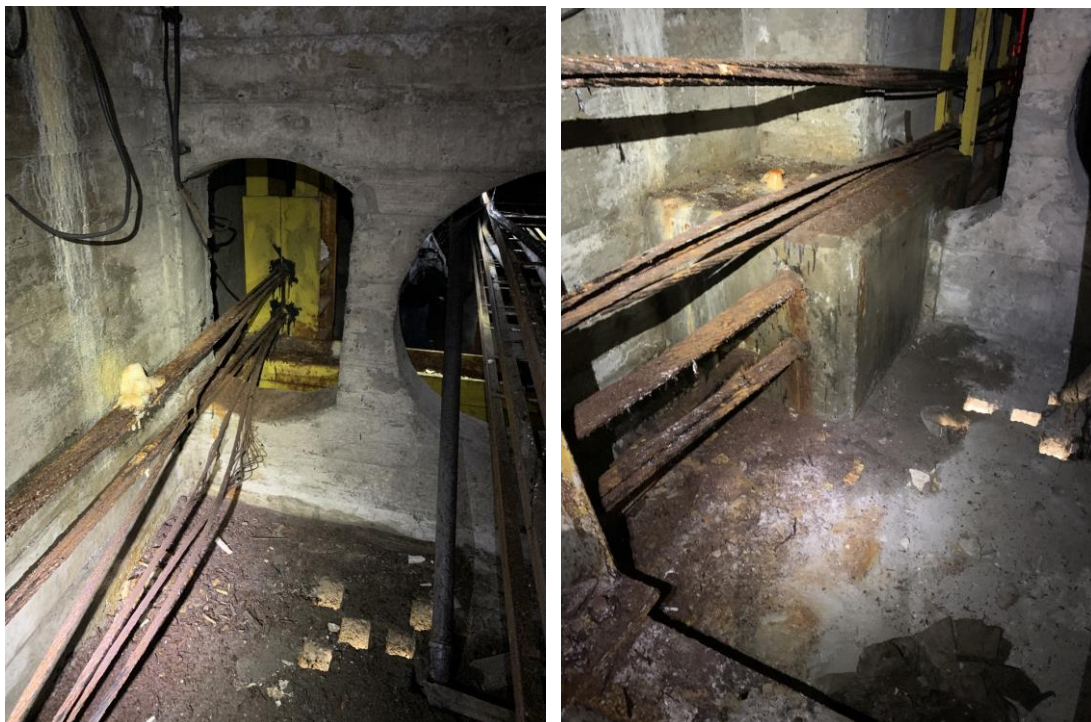
Fot.2.29 Kanał IX, podpora B: Zerwane liny kabli typu (b) za blokiem kotwiącym (strona lewa), korozja lin w kablach typu (b) w rejonie zakotwienia kabli dolnego rzędu (strona prawa)

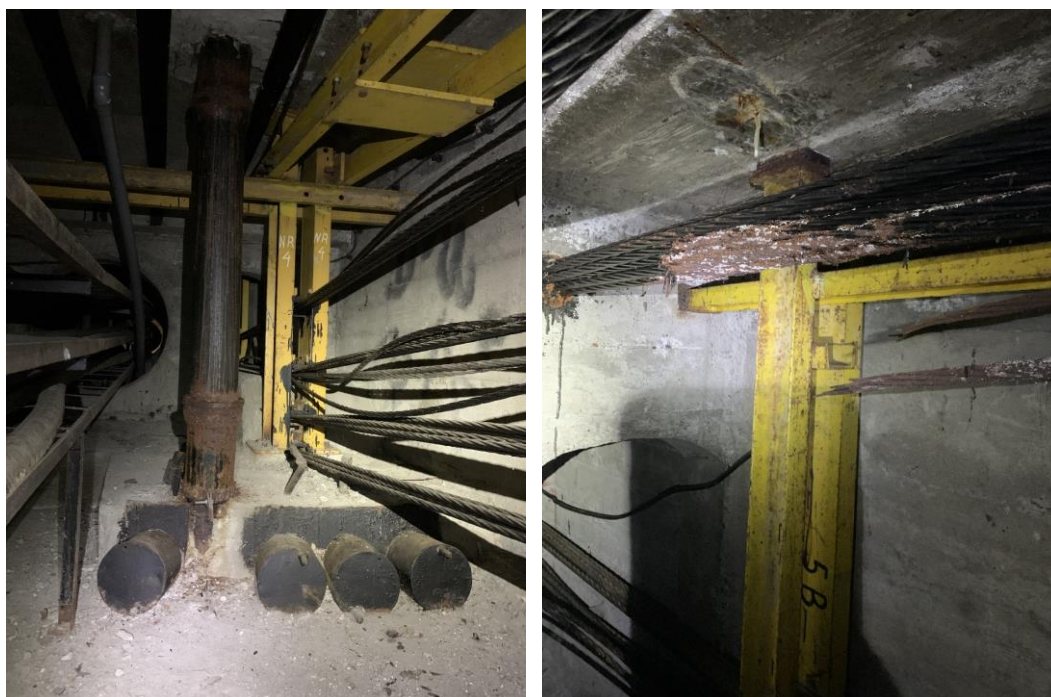
Fot.2.30 Kanał IX, podpora B: Luźne liny kabli typu (b) w dewiatorze na skutek ich zerwania w sąsiednich sekcjach, u dołu widoczne zakotwienie kabli typu (c) sprężenia przęsła środkowego mostu (strona lewa), zerwane liny kabla typu (a) (strona prawa)

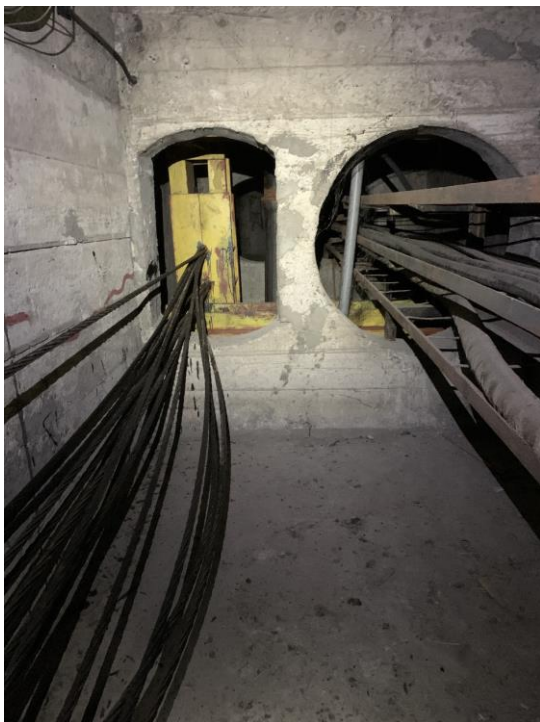
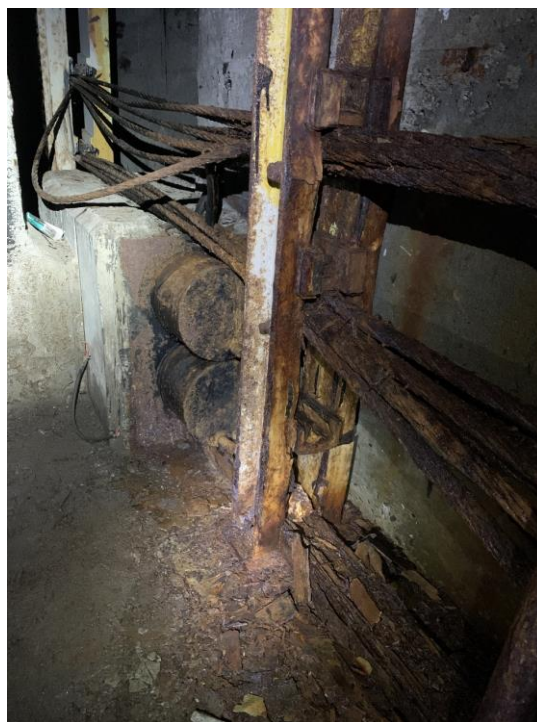
Fot.2.31 Kanał IX, podpora C: Luźne liny kabli typu (b) na skutek ich zerwania w sąsiednich sekcjach (strona lewa), skorodowane i zerwane liny w kablach typu (b), widoczne zakotwienie kabli dolnego rzędu (strona prawa)

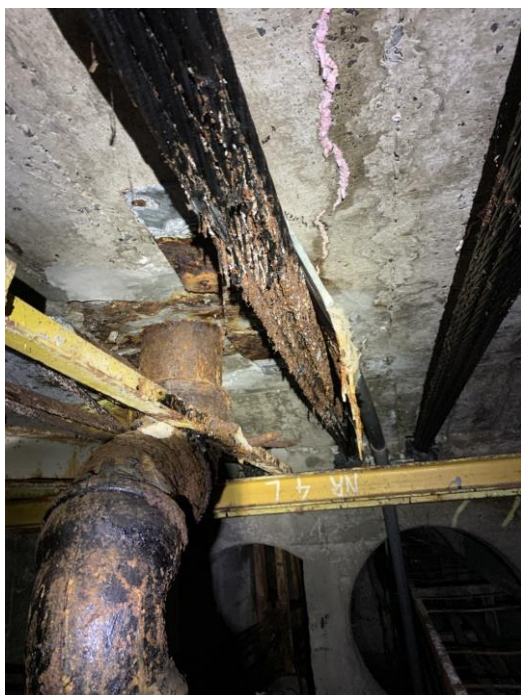
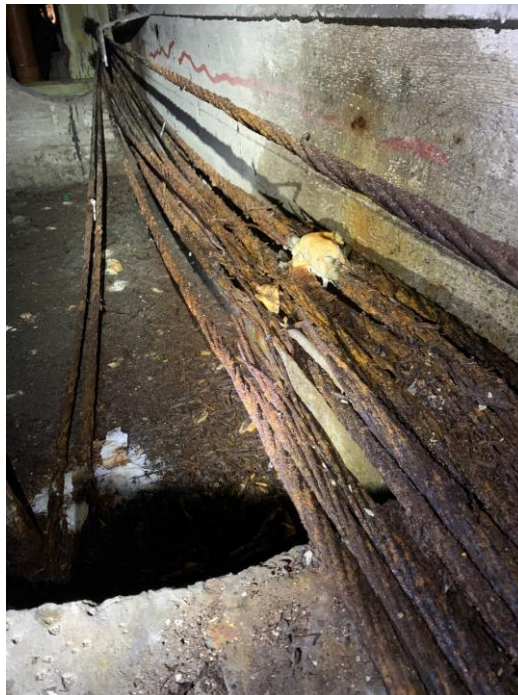
Fot.2.32 Kanał IX, podpora C: Korozja kabla typu (a) na skutek przecieków wody z płyty pomostu (strona lewa), zerwane liny kabli typu (b) na skutek korozji spowodowanej przeciekiem wody przez płytę pomostu (strona prawa).

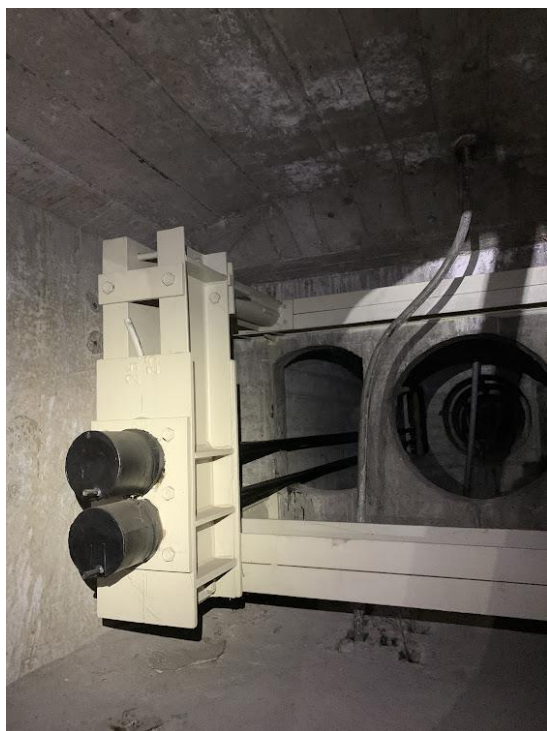
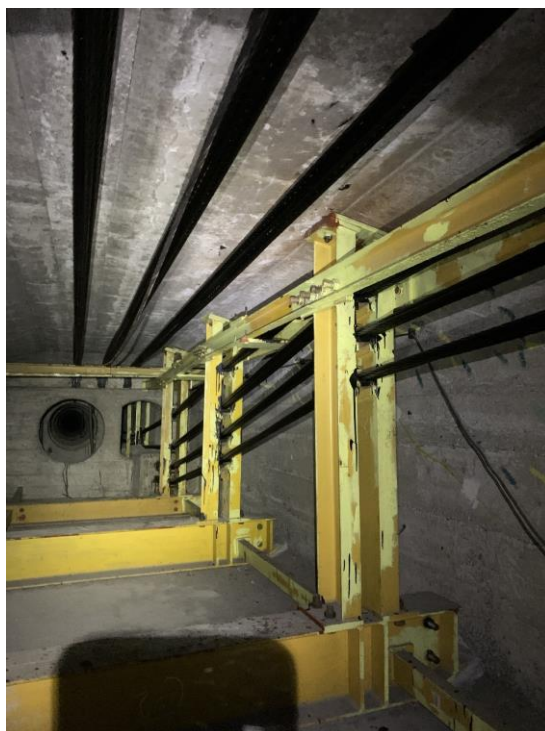
W innych kanałach poza I i IX uszkodzenia infrastruktury sprężającej nie występują w ogóle bądź są to uszkodzenia pojedynczych lin w splotach (fot. 2.33).

Fot.2.33 Nie budzący zastrzeżeń stan infrastruktury sprężającej w kanale VI (strona lewa) i VII (strona prawa)

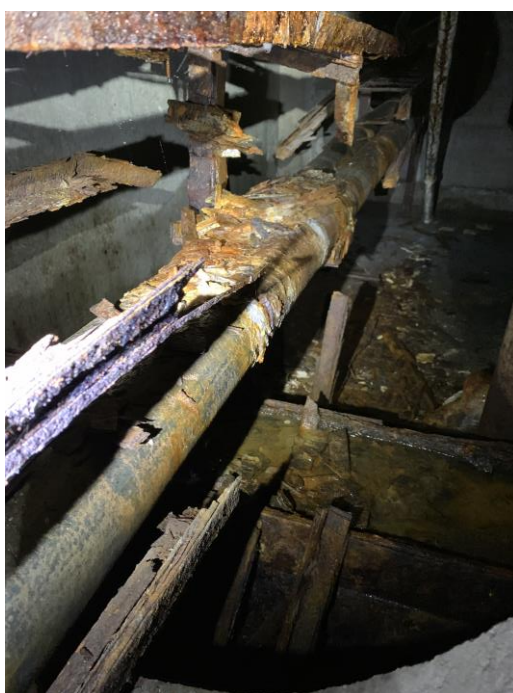
Fot.2.34 Skorodowany stelaż utrzymujący instalację kablową w kanale I (strona lewa), skorodowany podest pod instalacją kablową w kanale III (strona prawa)

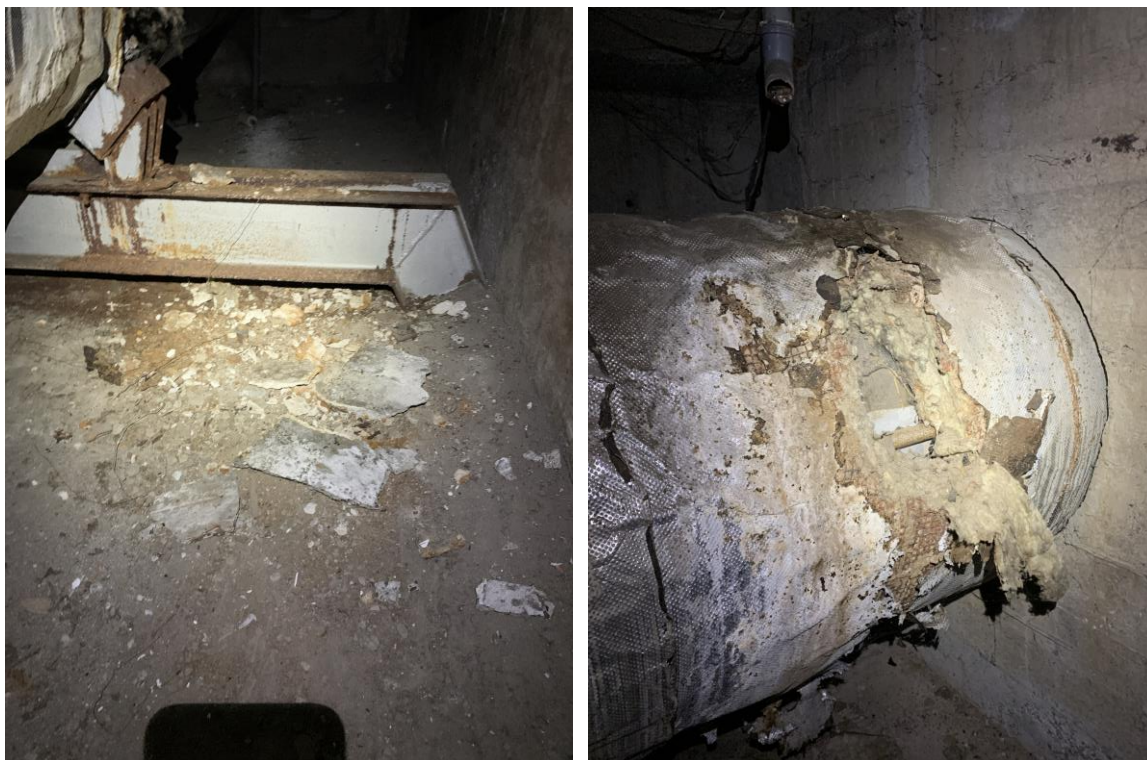
W najgorszym stanie technicznym znajdują się urządzenia obce zlokalizowane w kanałach skrajnych I i IX, gdzie występują najbardziej intensywne przecieki wody przez płytę. W obu kanałach znajduje się tutaj instalacja kablowa ułożona na konstrukcji stalowej w postaci podestu opartego na słupkach. W kilku miejscach konstrukcja ta uległa całkowitemu zniszczeniu i kable leżą na płycie dennej kanału (fot. 2.25). W innych miejscach konstrukcja jest mocno skorodowana, a na podeście zalegają produkty korozji stali, betonu i woda z przeciekającej płyty (fot. 2.34). W dobrym stanie znajdują się rury sieci ciepłowniczej, gazowej i wodociągowej. Rury tych instalacji są prowadzone w osłonach termoizolacyjnych i lokalnym uszkodzeniu uległy tylko te osłony (fot. 2.36). Rury sieci ciepłowniczej są umieszczone na stalowych podporach zaopatrzone w łożyska przegubowe. Stelaż ten w kilku miejscach posiada ogniska korozji powierzchniowej (fot. 2.35).

Fot.2.35 Korozja podpory rurociągu sieci ciepłowniczej w kanale IV (strona lewa), uszkodzenia powłoki termoizolacyjnej rurociągu sieci ciepłowniczej w kanale IV (strona prawa)
