# ANEKS DO EKSPERTYZY TECHNICZNEJ DOTYCZĄCEJ DROGOWEGO WIADUKTU ŁUKOWEGO W/4 NAD TORAMI PKP, W CIĄGU UL. JANKA WIŚNIEWSKIEGO W GDYNI PRZY PRZYSTANKU SKM GDYNIA STOCZNIA OBIEKT OD STRONY CHYLONI

| Obiekt: | <b>Drogowy wiadukt łukowy W/4 nad torami PKP<br/>w ciągu ul. Janka Wiśniewskiego w Gdyni,<br/>przy przystanku SKM Gdynia Stocznia<br/>obiekt od strony Chyloni</b> |
| Stadium: | <b>Ekspertyza techniczna</b> |

| Data: | grudzień 2024 | |

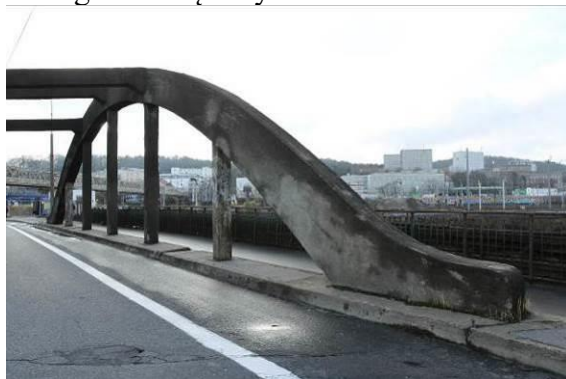
Widok zewnętrznego dźwigara łukowego w osi 01 – widok od strony Oksywi

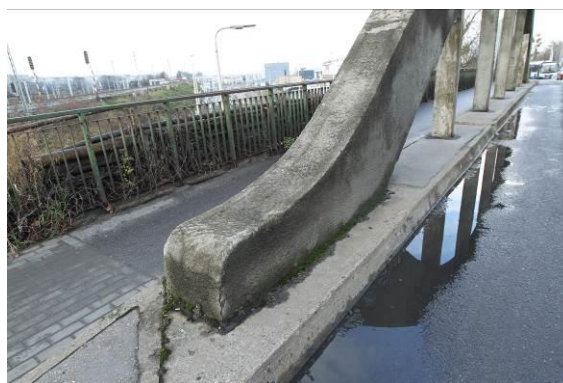
Szczegół węzłownia zewnętrznego dźwigara łukowego w osi 01 – oś H4

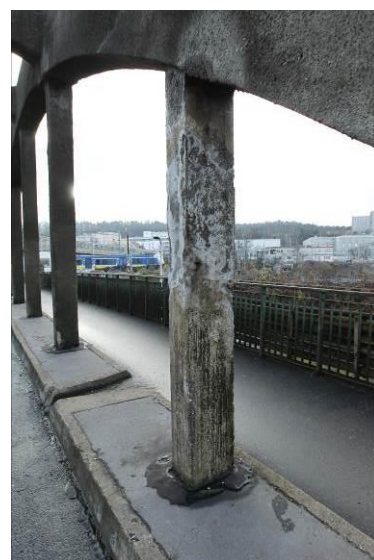
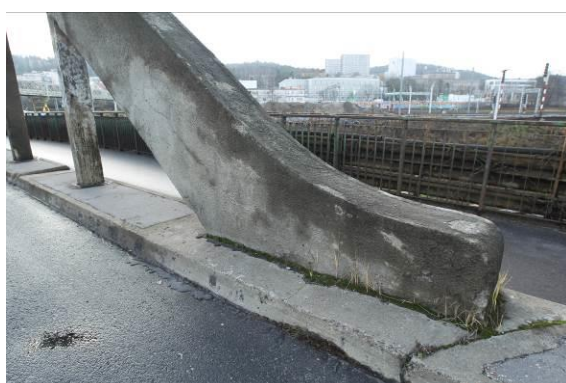
Węzłowie zewnętrznego dźwigara łukowego w osi o1 – oś H16

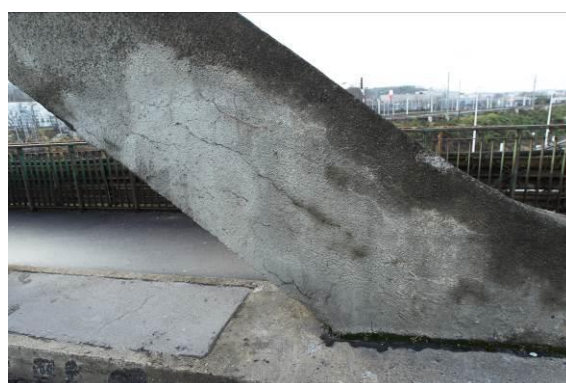
Szczegół węzłowie zewnętrznego dźwigara łukowego w osi o1 – oś H16

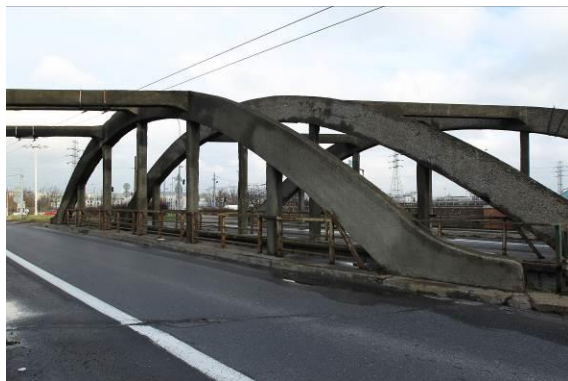
Widok wewnętrznego dźwigara łukowego w osi o4 – widok od strony Śródmieścia

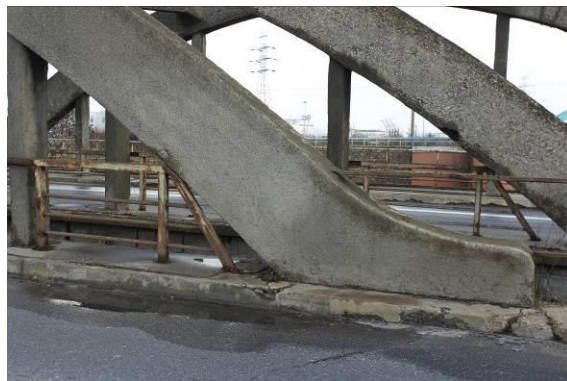
Wezłowie wewnętrzne dźwigara łukowego w osi o4 – oś H1

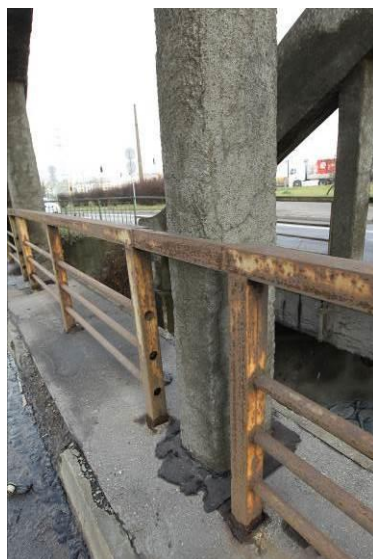
Szczegół wieszaka W4/o4 – w osi H9

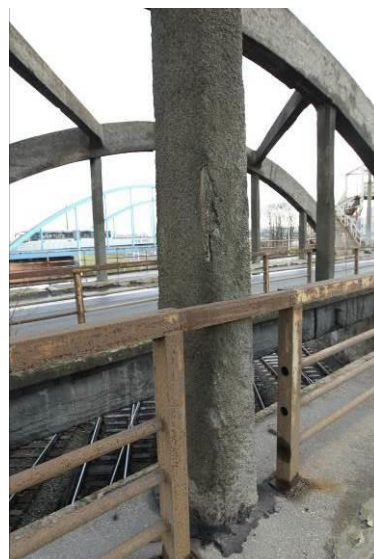
Szczegół wieszaka W4/o4 – w osi H9

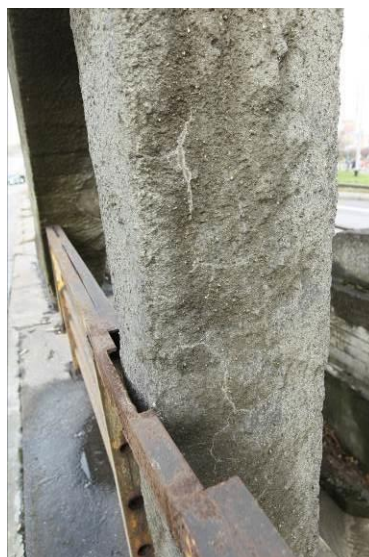
Szczegół wieszaka W5/o4 – w osi H11

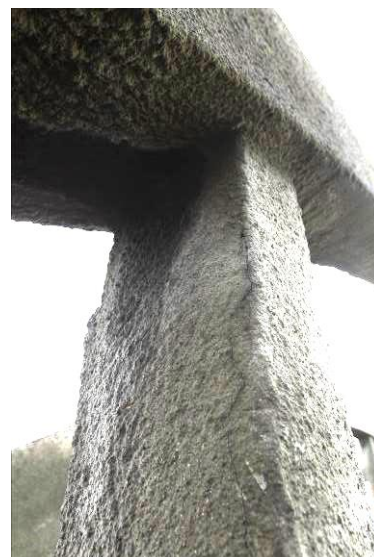
Szczegół wieszaka W5/o4 – w osi H11

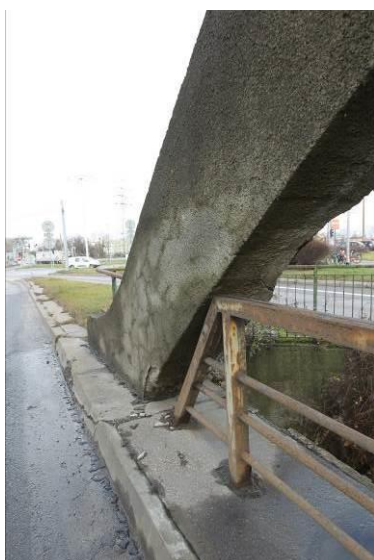
Szczegół dźwigara łukowego w osi o4 w obrębie węzłowania w osi H13

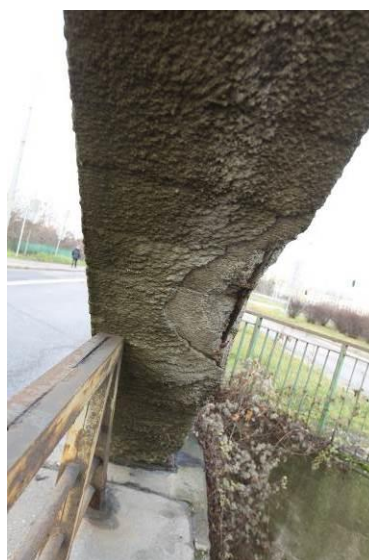
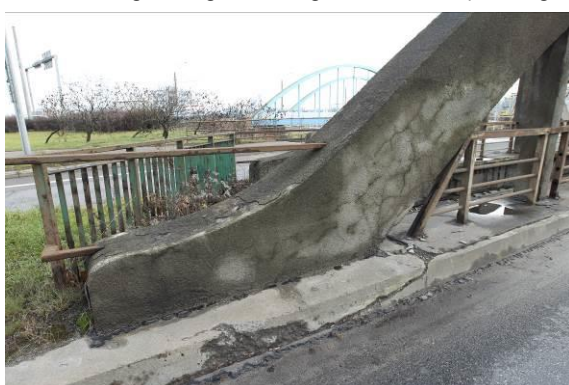
Węzłowie wewnętrzny dźwigara łukowego w osi o4 – oś H13

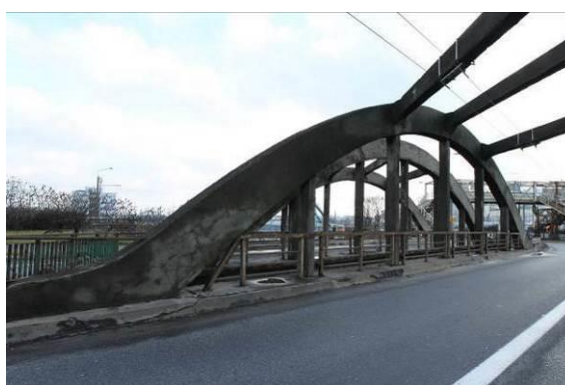
Widok dźwigara łukowego w osi o4 – widok od strony Oksywie

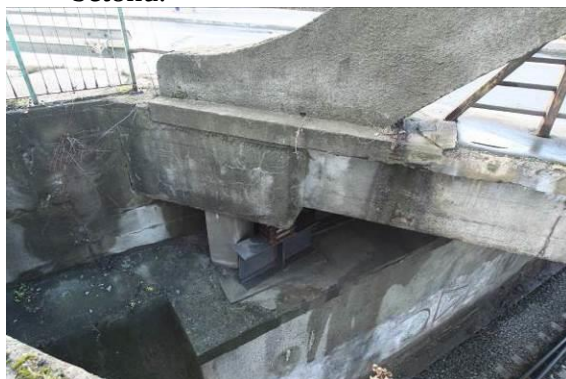
- ✓ liczne miejscowe ubytki, pęknięcia i zarysowania, zacieki i przebarwienia betonu ściągów (szczególnie nasilone w sąsiedztwie węzłowi dźwigarów łukowych),

Wezłowie oraz ściąg wewnętrzznego dźwigara łukowego w osi 04 – oś H1

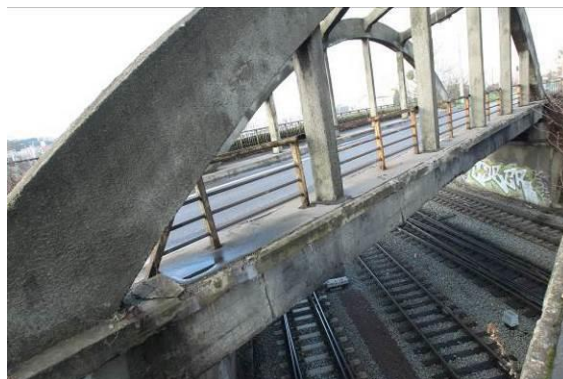
Ściąg wewnętrzznego dźwigara łukowego w osi 04 – widok od strony śródmieścia

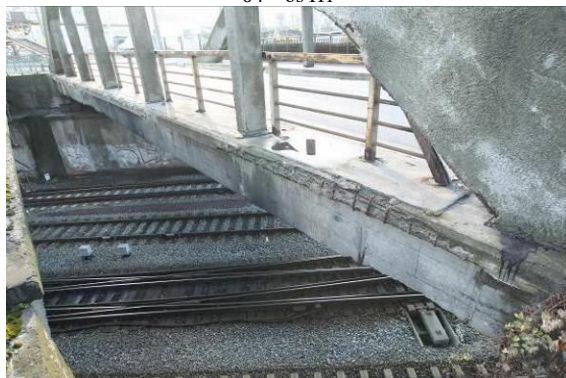
Ściąg wewnętrzznego dźwigara łukowego w osi 04 – widok od strony Oksywi

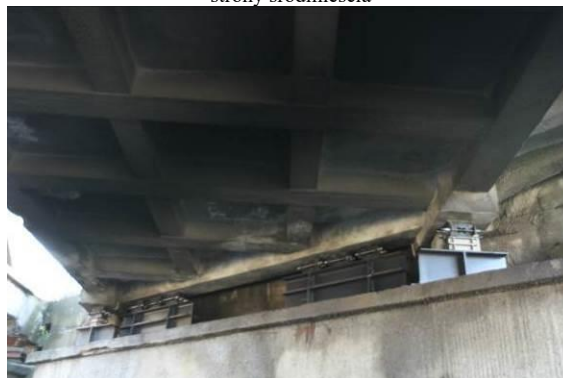
- ✓ lokalne spękania i zarysowania podłużne oraz ubytki betonu z odsłoniętym i skorodowanym zbrojeniem w dolnej części poprzecznic podporowych, w sąsiedztwie dylatacji – odsłonięte i skorodowane zbrojenie, białe i rdzawe zacieki,

- ✓ białe i rdzawe zacieki i wykwyty, przebarwienia betonu na elementach pomostu (płyta pomostu, podłużnice, poprzecznice) i ściągów świadczące o uszkodzeniu izolacji i dylatacji oraz penetracji wód opadowych z poziomu nawierzchni w głąb ustroju nośnego,

Widok od spodu na pomost w rejonie oparcia konstrukcji przęsła na przyczółku od strony Śródmieścia oraz w rejonie przypodporowym

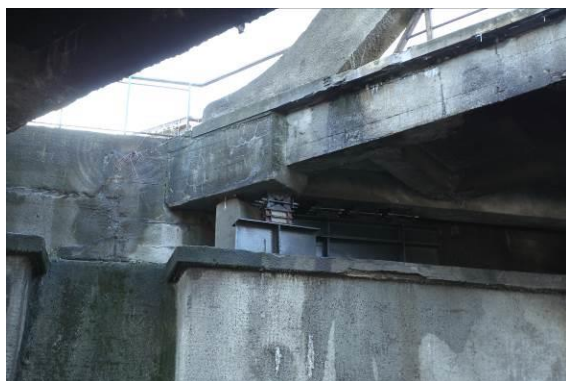
Szczegół oparcia wewnętrznego dźwigara w osi 04 na przyczółku od strony Śródmieścia oraz szczegół pomostu w strefie przypodporowej

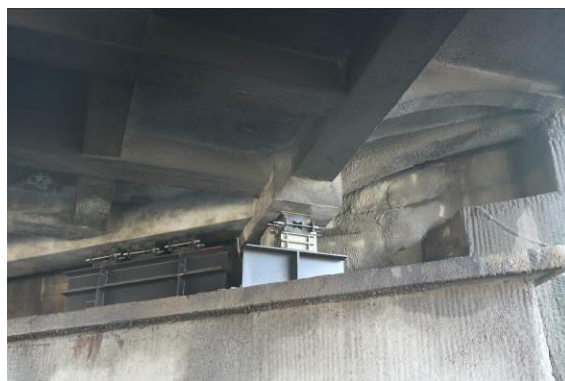
Szczegół oparcia wewnętrznego dźwigara w osi 01 na przyczółku od strony Śródmieścia oraz szczegół pomostu w strefie przypodporowej

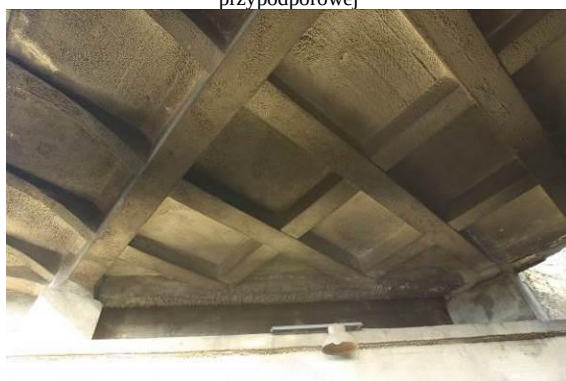
Widok od spodu na pomost w rejonie oparcia konstrukcji przęsła na przyczółku od strony Oksywie oraz w rejonie przypodporowym

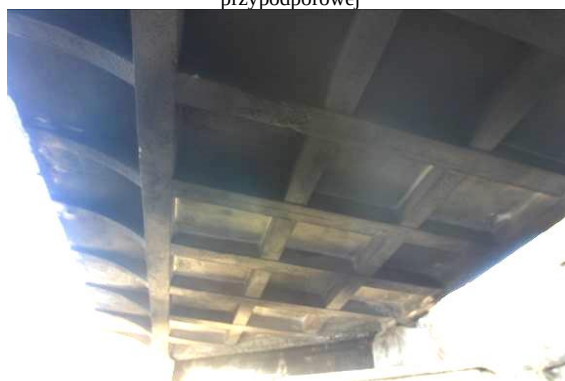
Widok od spodu na pomost

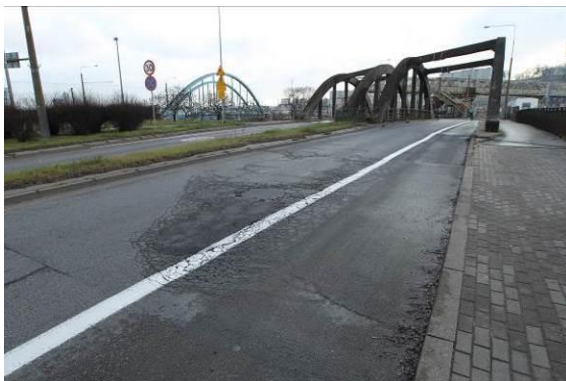
Szczegół nawierzchni bitumicznej jezdni na dojeździe do przęsła od strony Oksywie

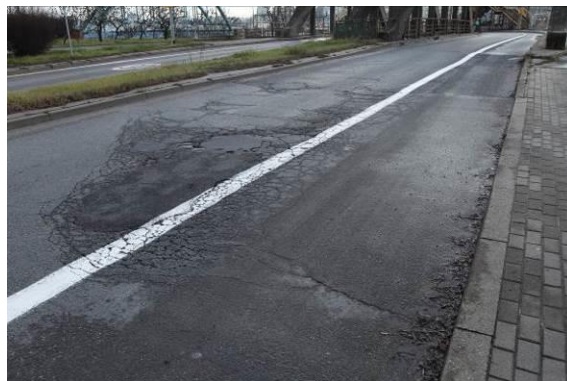
Szczegół nawierzchni bitumicznej jezdni na dojeździe do przęsła od strony Oksywie

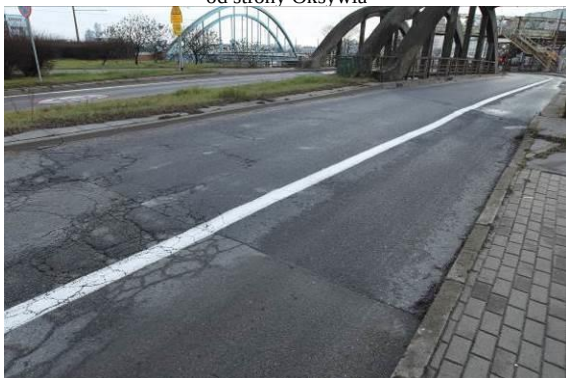
Szczegół nawierzchni bitumicznej jezdni na dojeździe do przęsła od strony Oksywie

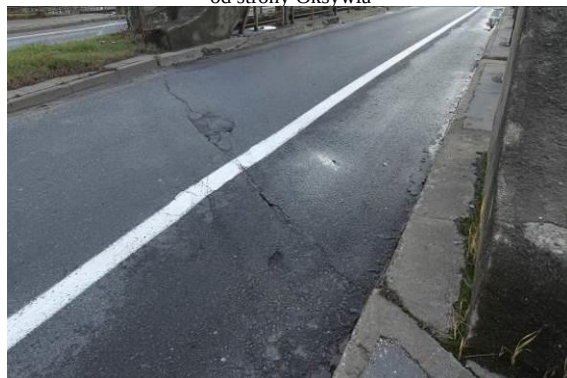
Szczegół nawierzchni bitumicznej jezdni w obrębie oparcia przęsła na przyczółku od strony Oksywie

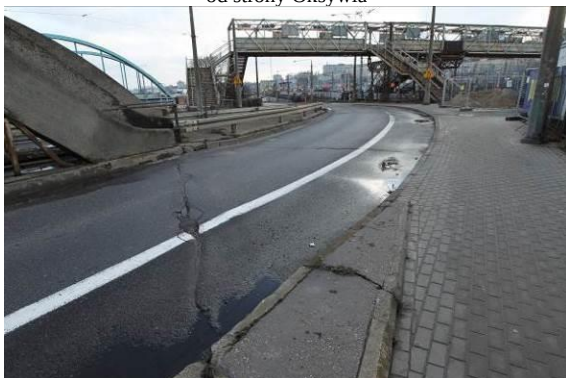
Szczegół nawierzchni bitumicznej jezdni na dojeździe oraz w obrębie oparcia przęsła na przyczółku od strony Śródmieścia

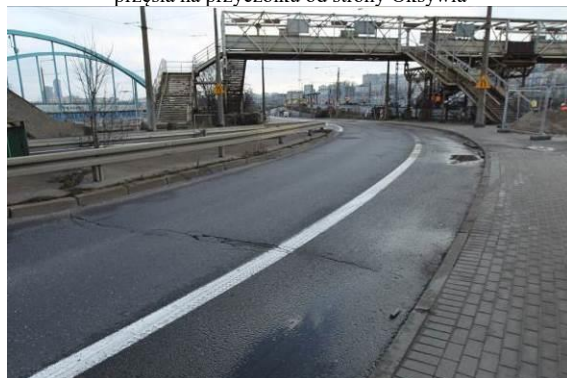
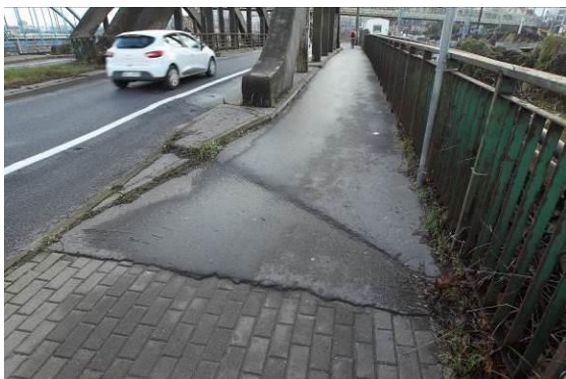
Nawierzchnia na chodniku zewnętrznym wzdłuż osi o1

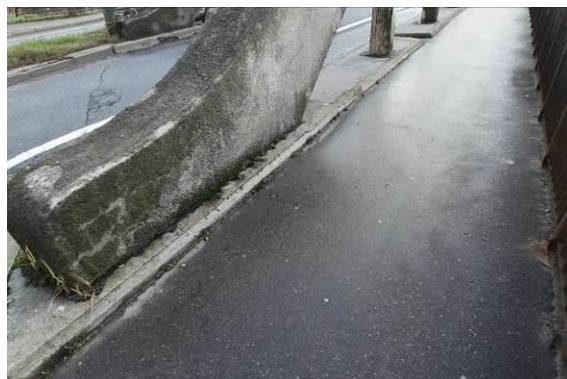
Nawierzchnia na chodniku zewnętrznym w sąsiedztwie węzłowa w osi H16

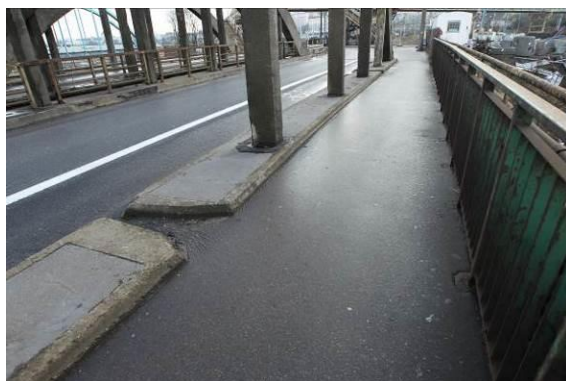
Nawierzchnia na chodniku zewnętrznym

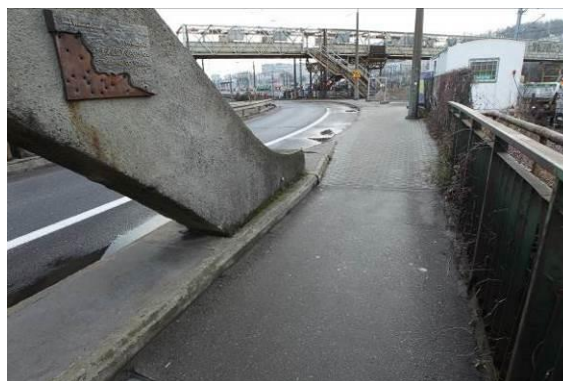
Nawierzchnia na chodniku zewnętrznym w sąsiedztwie węzłowa w osi H4

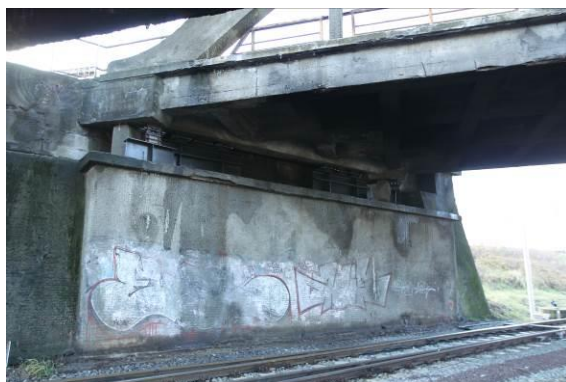
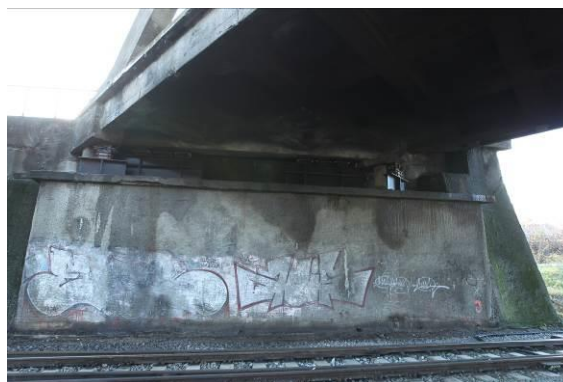
Korpus przyczółka od strony Śródmieścia pod przęsłem od strony Chyloni

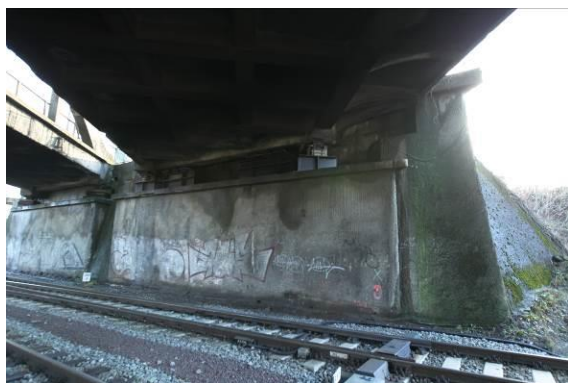
Korpus przyczółka od strony Śródmieścia pod przęsłem od strony Chyloni

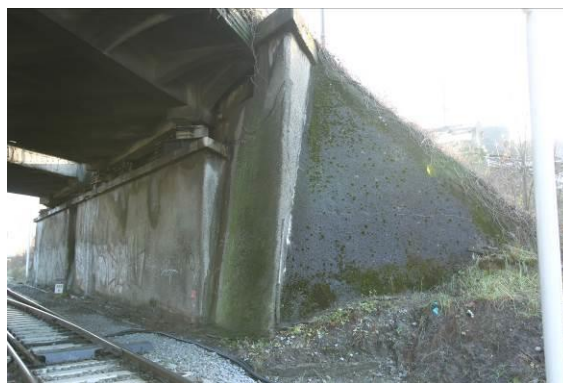
- ✓ pionowe zarysowanie – pęknięcie na styku połączenia ściany skrzydła z korpusem przyczółka od strony Śródmieścia oraz ściany w części środkowej pomiędzy korpusami przyczółków obu wiaduktów od strony Oksywiu i Śródmieścia,

Skrzydło przyczółka od strony Śródmieścia – od strony Chyloni

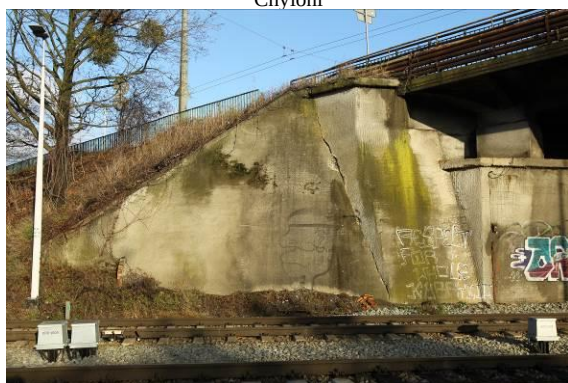
Skrzydło przyczółka od strony Oksywie – od strony Chyloni

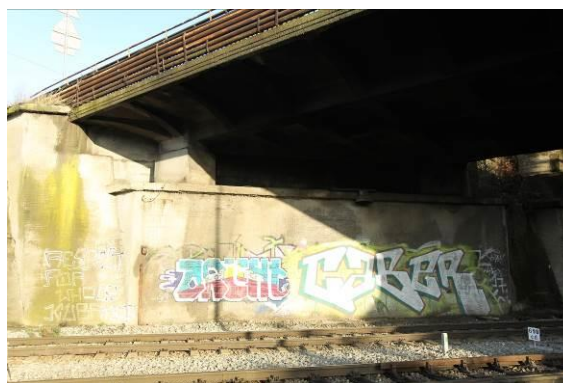
Korpus przyczółka od strony Oksywie
