## PROTOKÓŁ NR 1/S/2024

### **Oceny stanu zadaszenia membrany oraz konstrukcji – kontrola - Amfiteatr w Płocku ul. Rybaki 15.**

Płock, Sierpień 2024

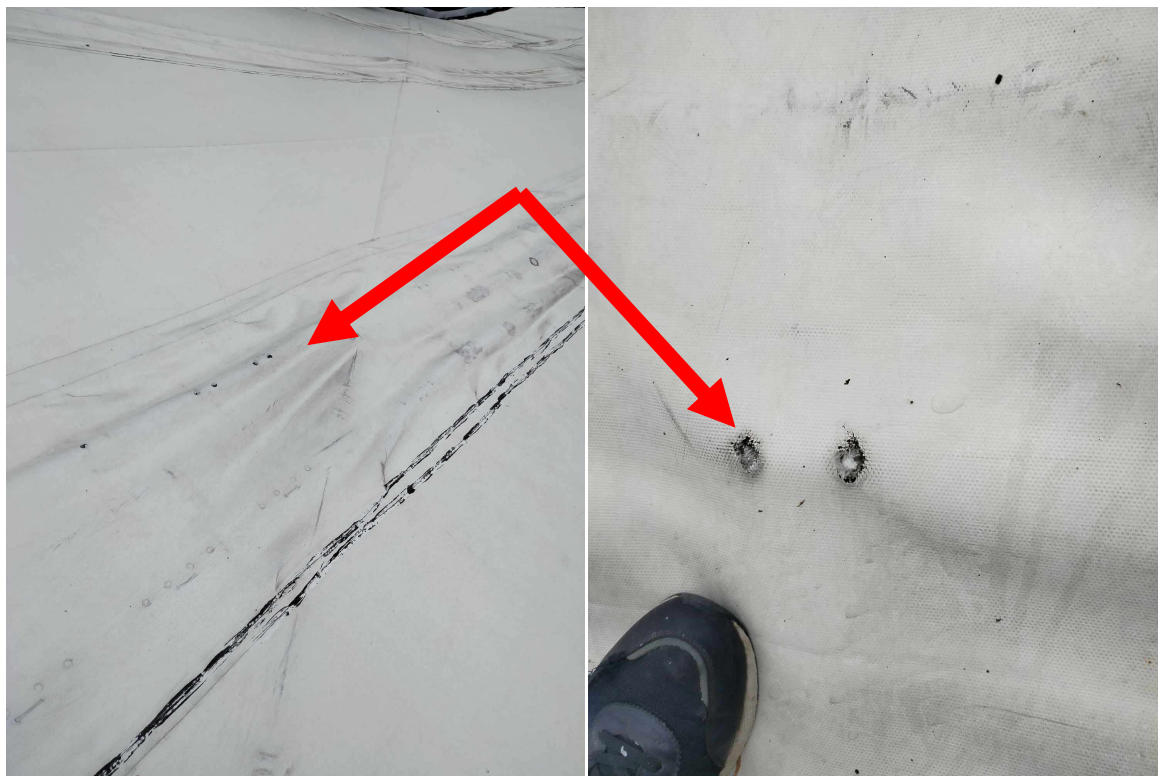
**Na poniższych zdjęciach wskazano miejsca w których śruby będące elementami konstrukcji nośnej przebijają membranę w wyniku ciągłego ocierania się membrany o wskazane elementy.**

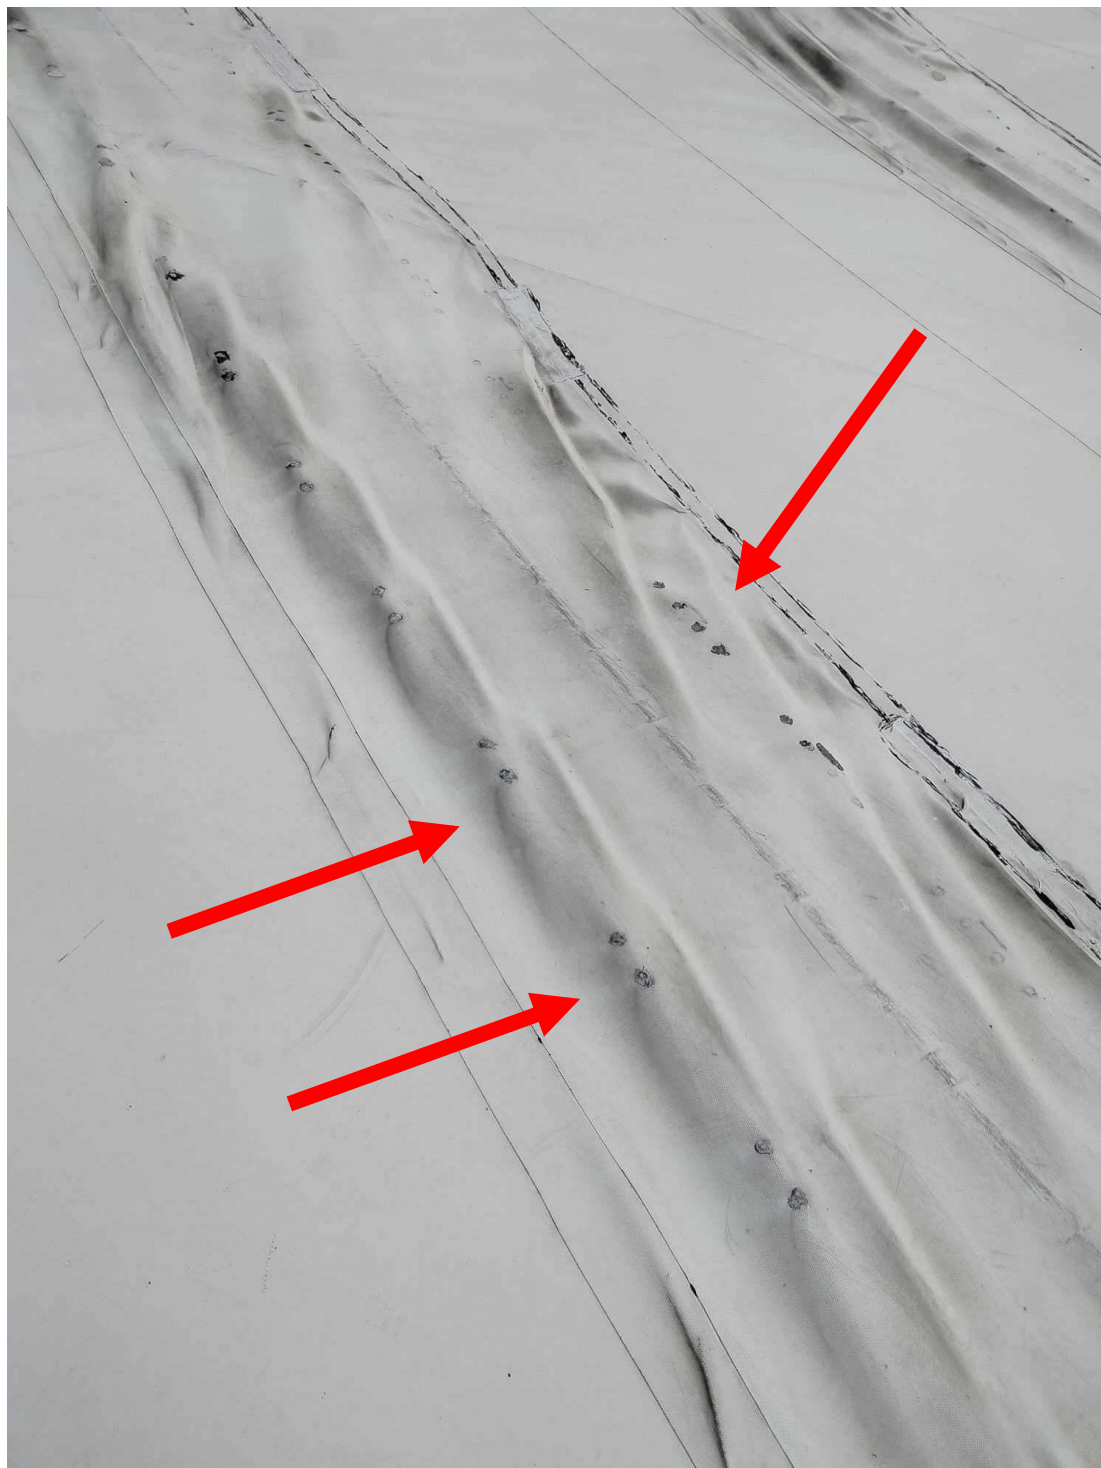
**Elementy śrub ocierających się o membranę.**

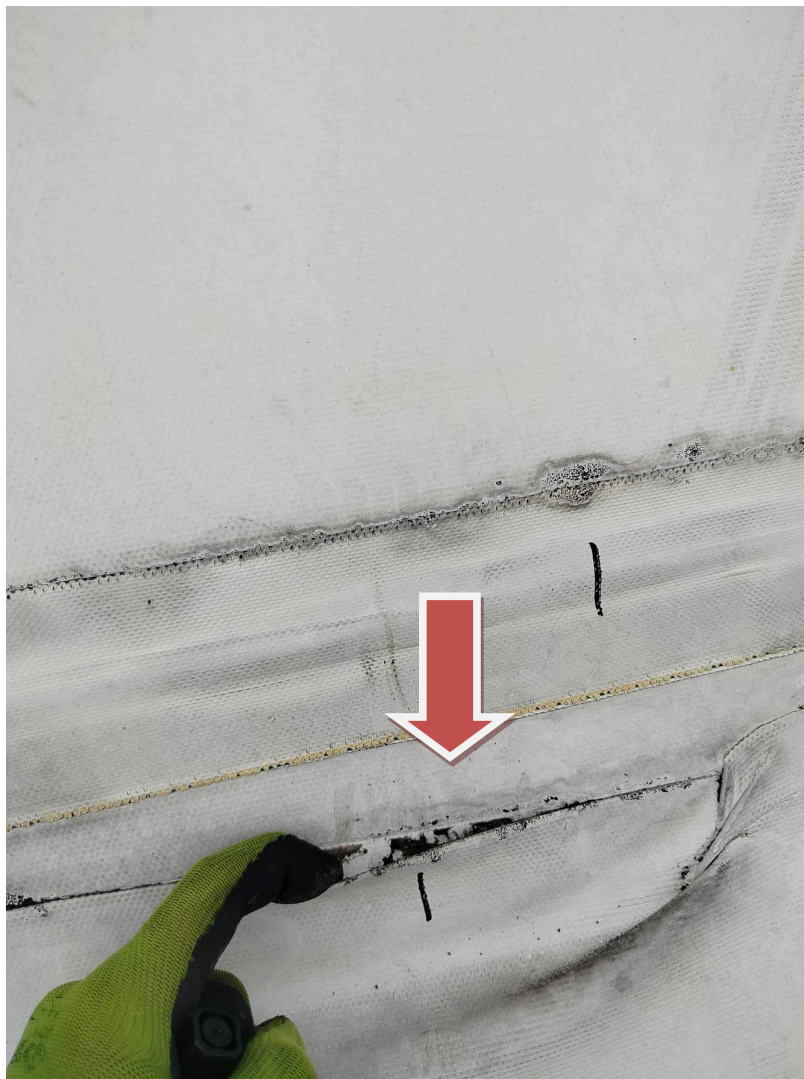
W wyniku wieloletniej pracy zadaszenia od obciążeń typu wiatr śnieg i deszcz membrana ulega ciągłej pracy na rozciąganie i wibracje od wiatru. W wyniku tych działań dodatkowe paski pokrywające zgrzewy uległy rozszczelnieniu dodatkowa membrana pokrywająca liny stalowe uległa odspojeniu w miejscach Zarzewów.

**Spawy uległy degradacji i przestały być szczelne.**

Firma Himline S.C. wykonuje systematyczne punktowe naprawy natomiast obserwacja wieloletnia wskazuje na konieczność wymiany pasów membrany pokrywających liny stalowe na całkowitą wymianę bądź alternatywne rozwiązanie polegające na montażu dodatkowych pasów pokrywających liny.

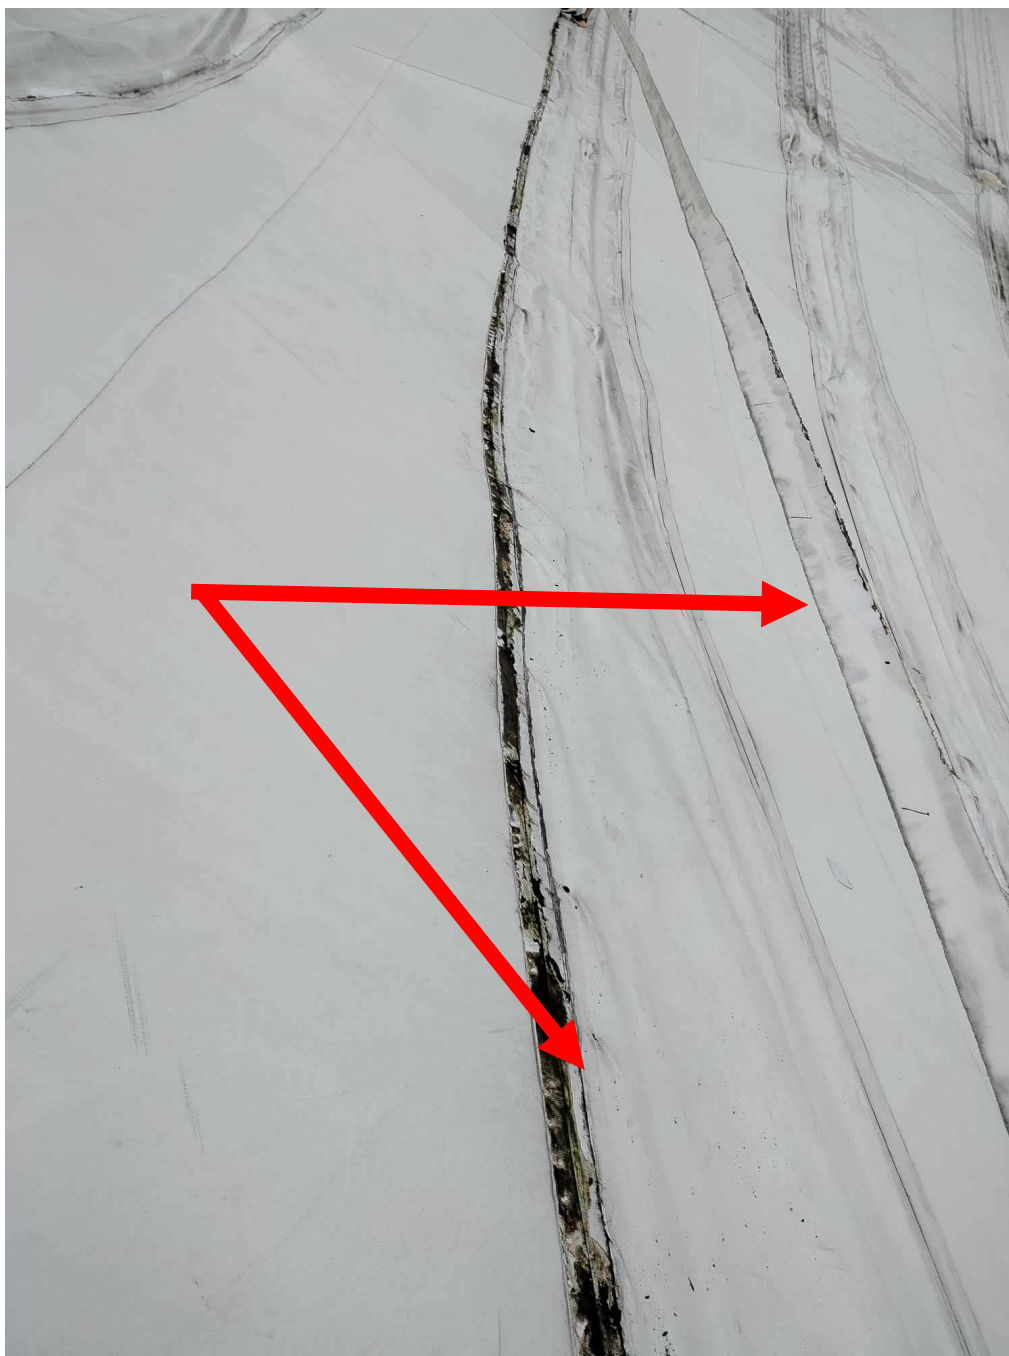
**W trakcie prowadzenia prac naprawczych zdemontowano dwa pasy doszczelniające ponieważ posiadał on nieszczelności na całej długości. Na zdjęciu poniżej widać że pod pasami znajduje się zabrudzenie które świadczą o nieszczelności pasów.**
