Rzeczoznawca z zakresu wyceny  
maszyn, urządzeń i pojazdów, maszyn budowlanych  
i do robót ziemnych, maszyn i sprzętu rolniczego  
inż. Stefan Peregonczuk  
87-124 Złotoria ul. Sosnowa 7  
NIP: 879 119 68 24, REGON: 340045060

Szacowanie wartości rynkowej  
następujących pojazdów:

## 1. INFORMACJE WSTĘPNE

Zarząd Dróg Powiatowych w Golubiu – Dobrzyniu.

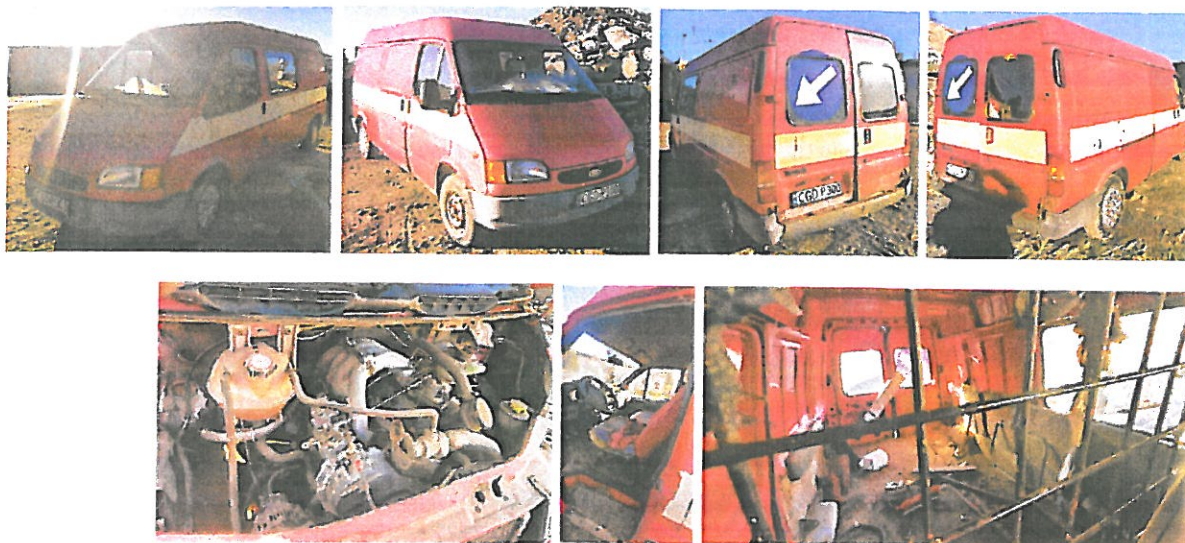
Stan techniczny pojazdu nie pozwala na uzyskanie pozytywnego wyniku badania technicznego dopuszczającego na użytkowanie na drogach publicznych.

Nadwozie – Nadwozie wymaga napraw.

Silnik – rzędowy, wysokoprężny z turbosprężarką, ustawiony wzdłużnie z przodu pojazdu. Silnik i osprzęt silnika wymaga naprawy po okresie eksploatacji i postoju.

Instalacja elektryczna – skorodowana, wymaga naprawy.

Ogumienie – zużyte.

Zgodnie z powyższym stan techniczny pojazdu jest zły.

Naprawa jest ekonomicznie nieuzasadniona.

Naprawa pojazdu jest ekonomicznie nieuzasadniona.

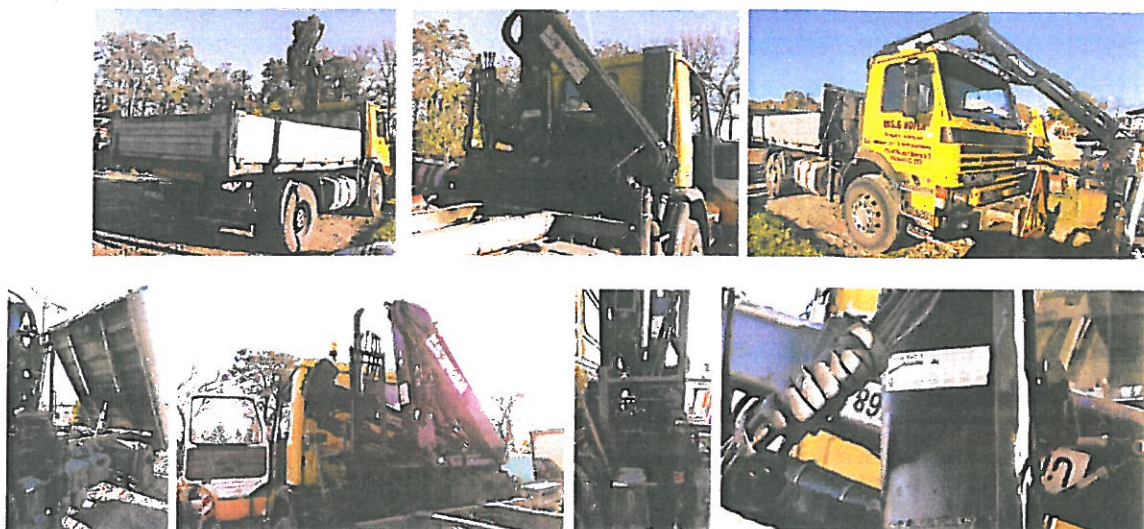
Nadwozie – Nadwozie i podwozie wymaga konserwacji. Skrzynia ładunkowa o wymiarach: dł. 4.20 m, szer. 2.40 m, wys. 0,60 m, dźwig Hiab 060-1. Wycieki oleju hydraulicznego z urządzenia dźwigowego. Układ hydrauliczny wymaga uszczelnienia.

Silnik – 6-cylindrowy, rzędowy, wysokoprężny z turbosprężarką, ustawiony wzdłużnie z przodu pojazdu. Silnik i osprzęt silnika wymaga wykonania przeglądu technicznego.

Skrzynia biegów i układ przeniesienia napędu. Skrzynia biegów manualna 6+R z półbiegami. Układ wymaga wykonania przeglądu technicznego.

Zgodnie z powyższym stan techniczny pojazdu jest dostateczny.

Dostateczny stan techniczny oznacza, że pojazd nie gwarantuje bezawaryjnego funkcjonowania i w wymaga napraw w szczególności układu hydraulicznego dźwigu.

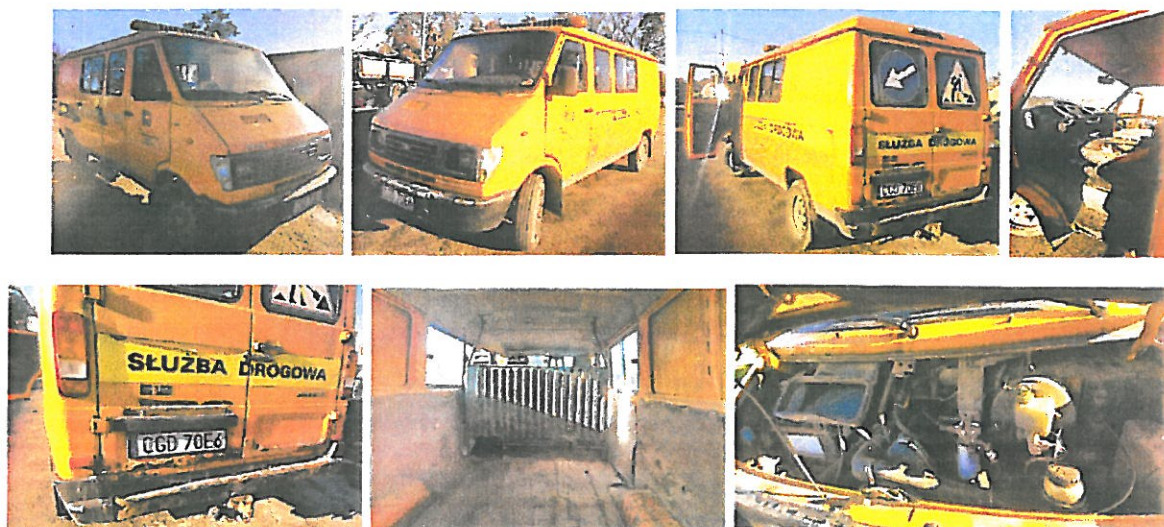
Nadwozie – korozja dolnych elementów nadwozia. Nadwozie wymaga napraw.

Silnik – Andoria 4CT90, rzędowy, wysokoprężny z turbosprężarką, ustawiony wzdłużnie z przodu pojazdu. Silnik i osprzęt silnika wymaga wykonania przeglądu technicznego.

Zgodnie z powyższym stan techniczny pojazdu jest dostateczny.

Dostateczny stan techniczny oznacza, że pojazd nie gwarantuje bezawaryjnego funkcjonowania i wymaga napraw.

Naprawa pojazdu jest ekonomicznie nieuzasadniona.
