Opinia ornitologiczna

Sporządzona w ramach przedsięwzięcia remontowego wybranych kamienic będących w administracji MZBK w Lesznie, realizowane w trybie ustawy z dn. 21.11.2008 r. o wspieraniu termomodernizacji i remontów oraz o centralnej ewidencji emisyjności budynków – Remont budynku przy ul. Osiecka 2a. Działka nr 306301_1.0002.AR_24.5/208 (obręb Leszno)

Osieczna, 24.10.2024 r.

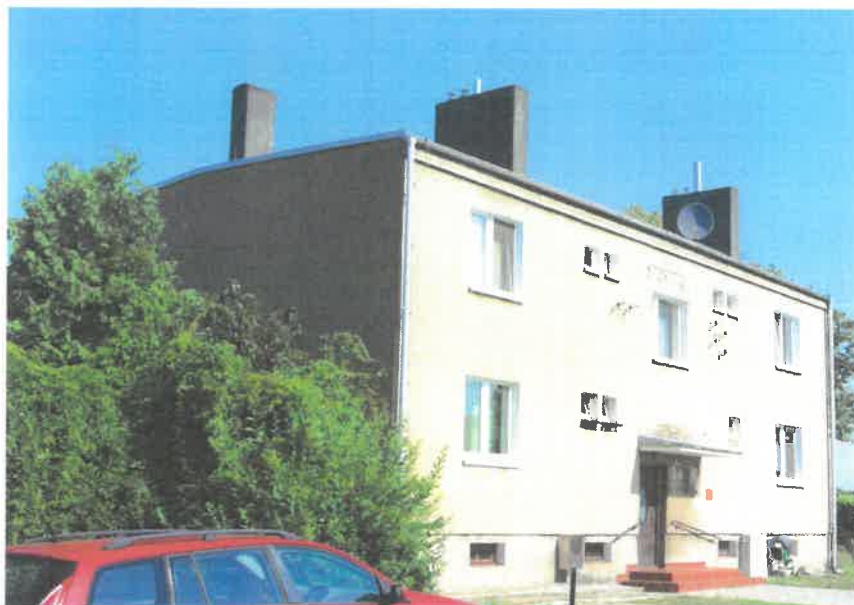
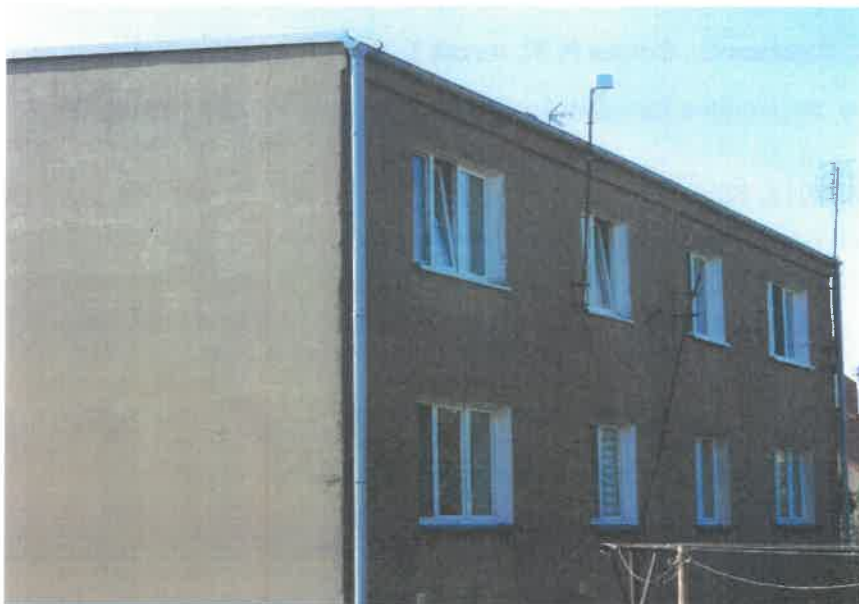
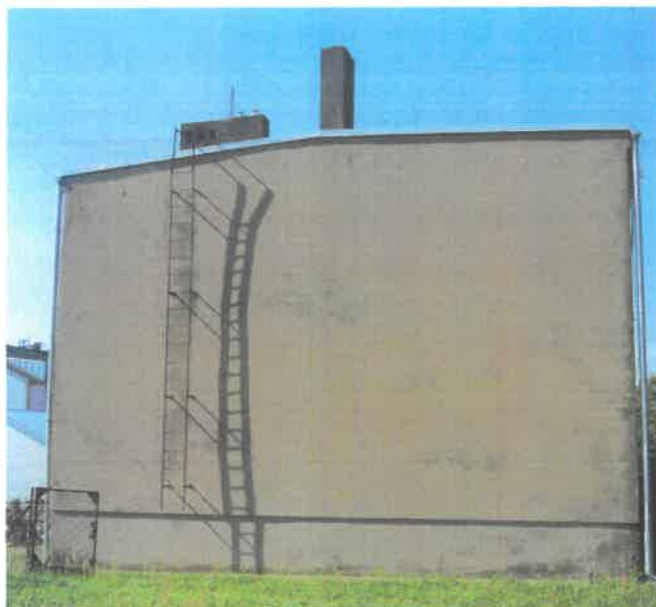
Zdjęcia kontrolowanego budynku przy ul. Osieckiej 2a w Lesznie, działka ewidencyjna nr 306301_1.0002.AR_24.5/208, obręb Leszno. (Fot. J. Stępniewski).
