PROJEKT TECHNICZNY - WYKONAWCZY

- EKSPERTYZA TECHNICZNA STANU OBIEKTU ISTNIEJĄCEGO

Zadanie:	Termomodernizacja budynku użyteczności publicznej w miejscowości Gostyń.	
Kategoria obiektu budowlanego:	KATEGORIA IX	
Nazwa i adres obiektu budowlanego:	ul. Gostyń 5, 72-405 Gostyń, j. ew. 320705_2 Gostyń, obręb 0002, działka 236/2	
Inwestor:	Gmina Świerzno ul. Długa 8 72-405 Świerzno	
Oświadczenie projektantów	Zgodnie z art.34 ust.3d pkt 3 Ustawy z dnia 7 lipca 1994 r. Prawo budowlane (t.j. Dz. U. z 2024 r. poz. 725, 834, 1222) oświadczamy, że przedmiotowy projekt został sporządzony zgodnie z obowiązującymi przepisami i zasadami wiedzy technicznej	
EKSPERTYZA TECHNICZNA BRANŻA KONSTRUKCJI	Opracowujący – autor ekspertyzy: mgr inż. Tomasz Zasada upr. bud. UAN-8345/910/85	Podpis
	Opracowujący: mgr inż. arch. Karol Bukowski upr. bud nr 17/ZPOIA/OKK/2017	Podpis
- Szczecin, Grudzień 2024 r. -		Egz. 1

EKSPERTYZA TECHNICZNA STANU OBIEKTU ISTNIEJĄCEGO

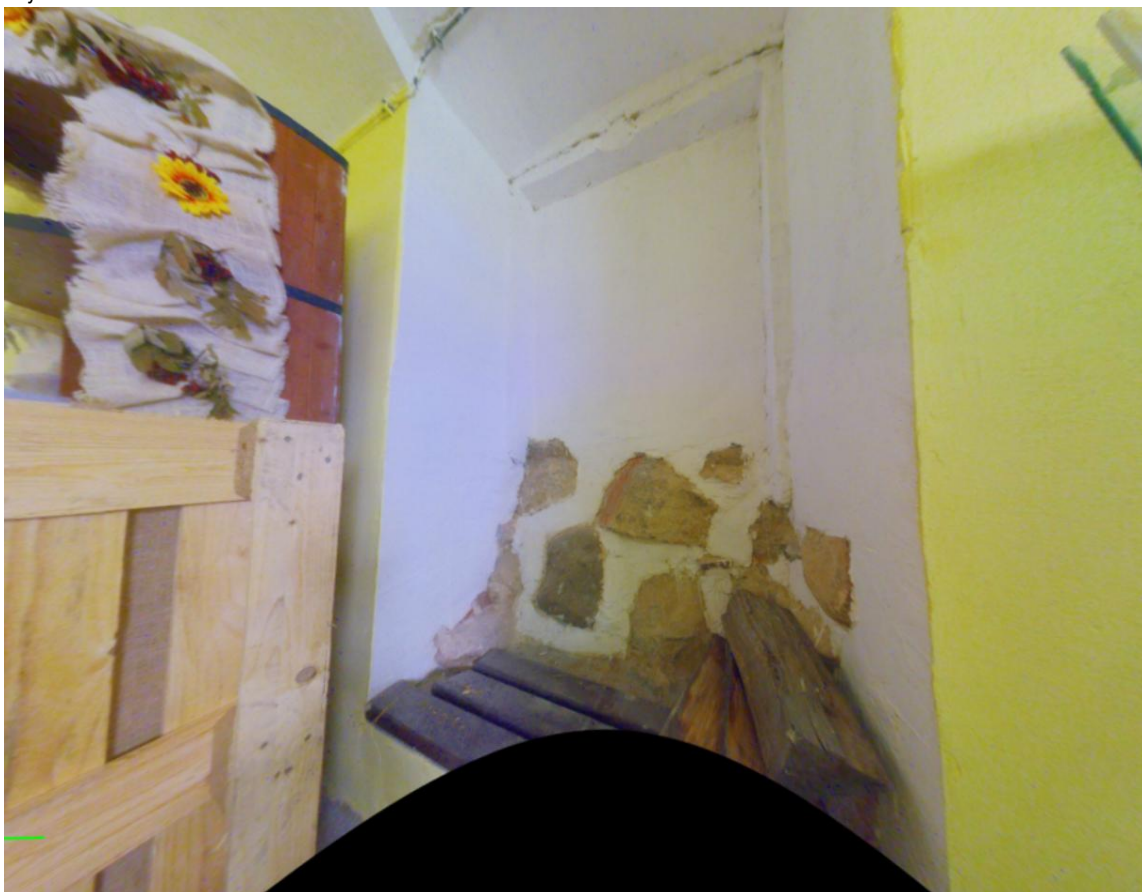
- 1) Ławy fundamentowe – nie wykonywano odkrywek; po oględzinach budynku widać zewnętrzne ściany na ławach kamiennych,
- 2) Ściany piwnic – murowane z cegły pełnej,

Zdj. Nr 4. Piwnica – fragment fundamentu kamiennego

- 1) Iniekcja ciśnieniowa odcinająca fundamenty kamienne, poddać weryfikacji do jakiego poziomu wykonać izolację przeciwwilgociową poziomą, zachować ciągłość izolacji przy zmianie wysokości.

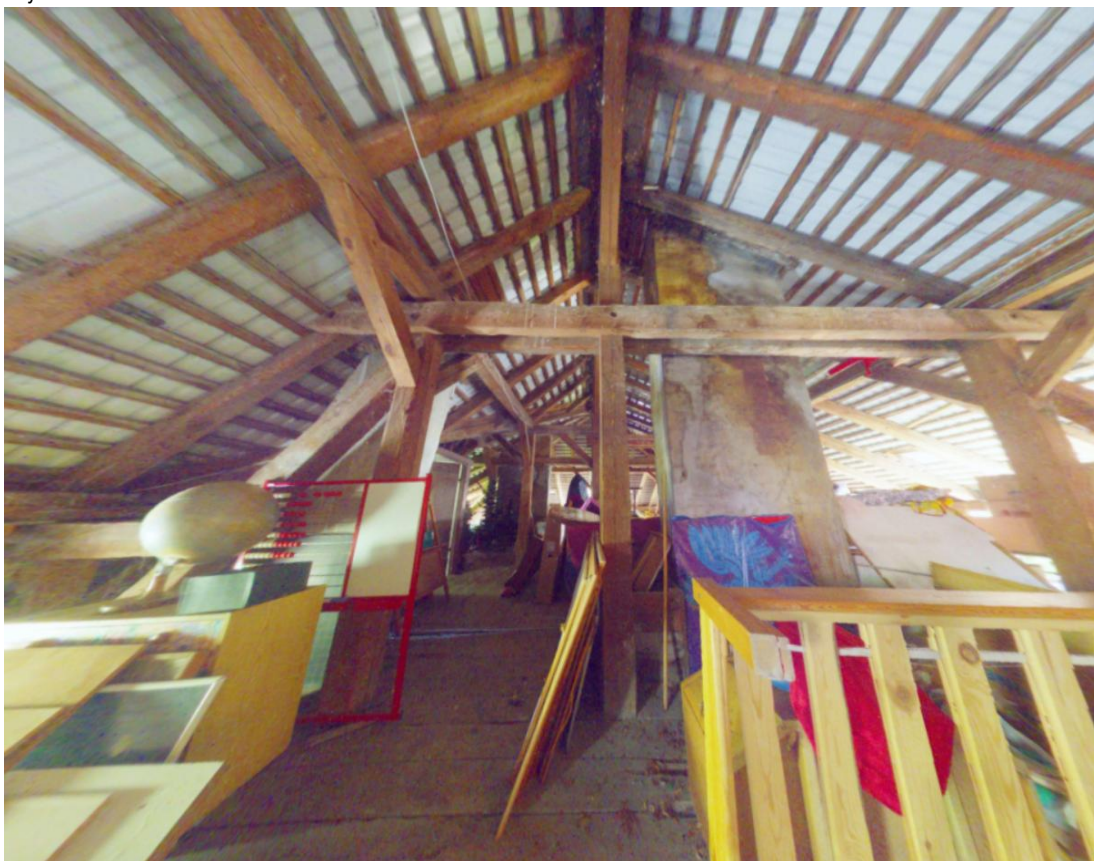
Zdj. Nr 6. Poddasze

- 6) Dach główny podlegający remontowi, dwuspadowy skośny o konstrukcji drewnianej płatwiowo kleszczowej, kryty blachą trapezową, pozostała część budynku stropodachy płaskie pokryte papą,

- 4) Wymiana pokrycia dachowego na strychu oraz roboty związane z dociepleniem poddasza w części konstrukcyjnej dachu, zabezpieczenie elementów drewnianych przed zniszczeniem na skutek rozwoju grzybów czy też przez owady jak również ogniochronnie.

- 5) Przewiduje się remont do 15% dachu, przed przystąpieniem do remontu należy zweryfikować każdy element drewniany przed rozpoczęciem robót i ich wymianą, jeśli zajdzie taka konieczność.
