ZDP KŁODZKO

KARTA REMONTOWA ZDARZENIA DROGOWEGO

Lokalizacja i opis zdarzenia : droga powiatowa nr 3300D m. Darnków
Odbudowa przepustu drogowego po powodzi z września 2024r. Przepust o średnicy 70cm w km 2+280 jest zniszczony, kręgi betonowe są połamane, odbudowanie murków czołowych i ewentualny montaż barierek rurowych.

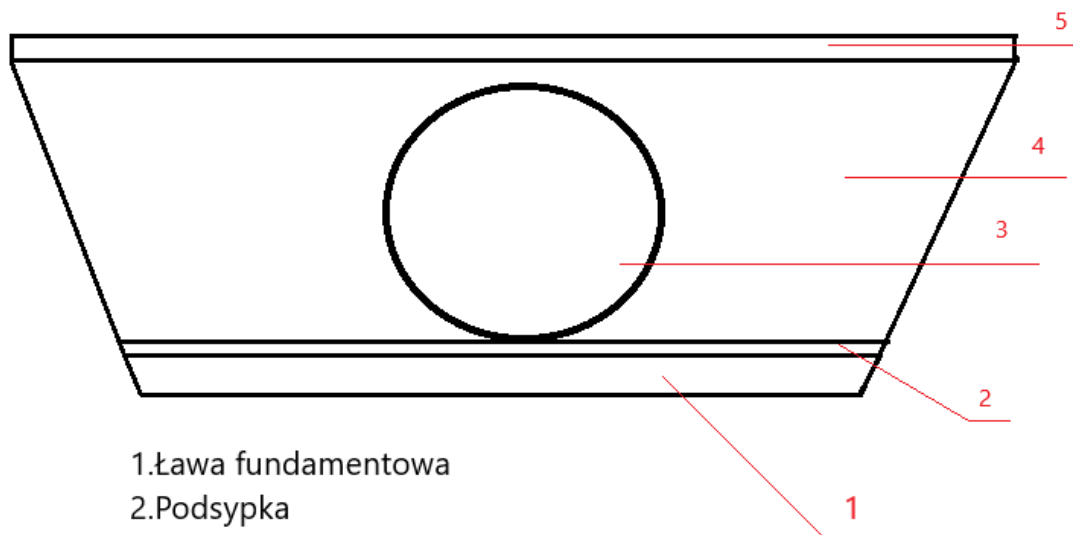
Przekroje konstrukcyjne

1. Ława fundamentowa
2. Podpłytka
3. Przepust rurowy
4. Ścianka czołowa
5. Nawierzchnia bitumiczna
