KARTA remontowa ZDARZENIA DROGOWEGO

lokalizacja i opis zdarzenia : droga powiatowa nr 3318 D km 0+868,1 str. lewa
ul. Piłsudskiego

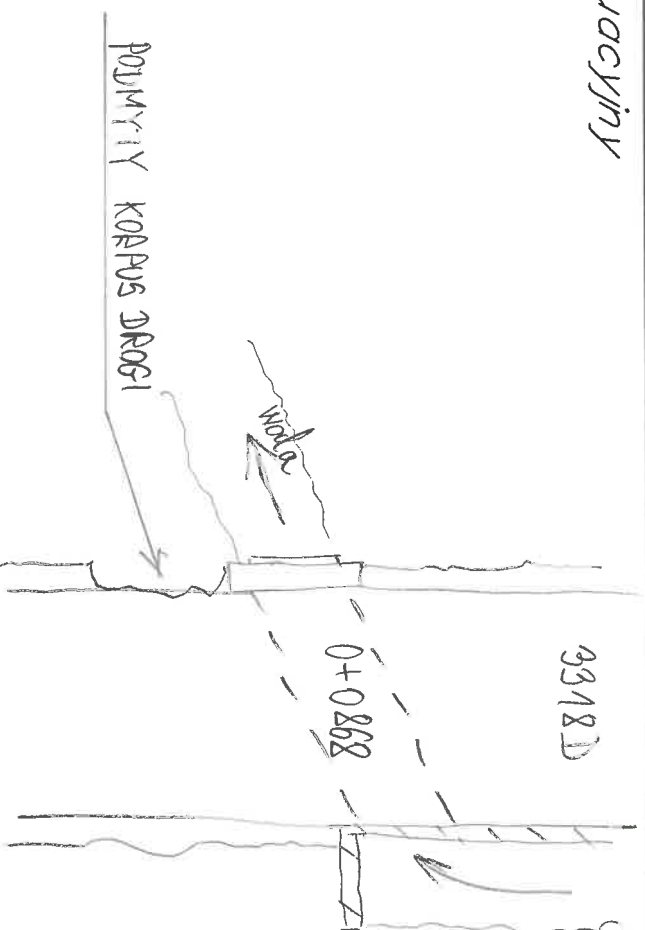
plan sytuacyjny

Wymagany koszt drogi 3318 D po jej wylocie przejeżdża na km 0+868,1 str. lewa.
