Celem niniejszego opracowania jest ocena stanu technicznego oraz możliwości nośnych konstrukcji dachu nad „Sceną na piętrze” po uwzględnieniu dodatkowych obciążeń instalacją fotowoltaiczną budynku przy ul. Masztalarskiej 8 w Poznaniu wraz z oceną stanu technicznego tej strefy.

#### 4. Opis układu konstrukcyjnego dachu nad „Sceną na piętrze”

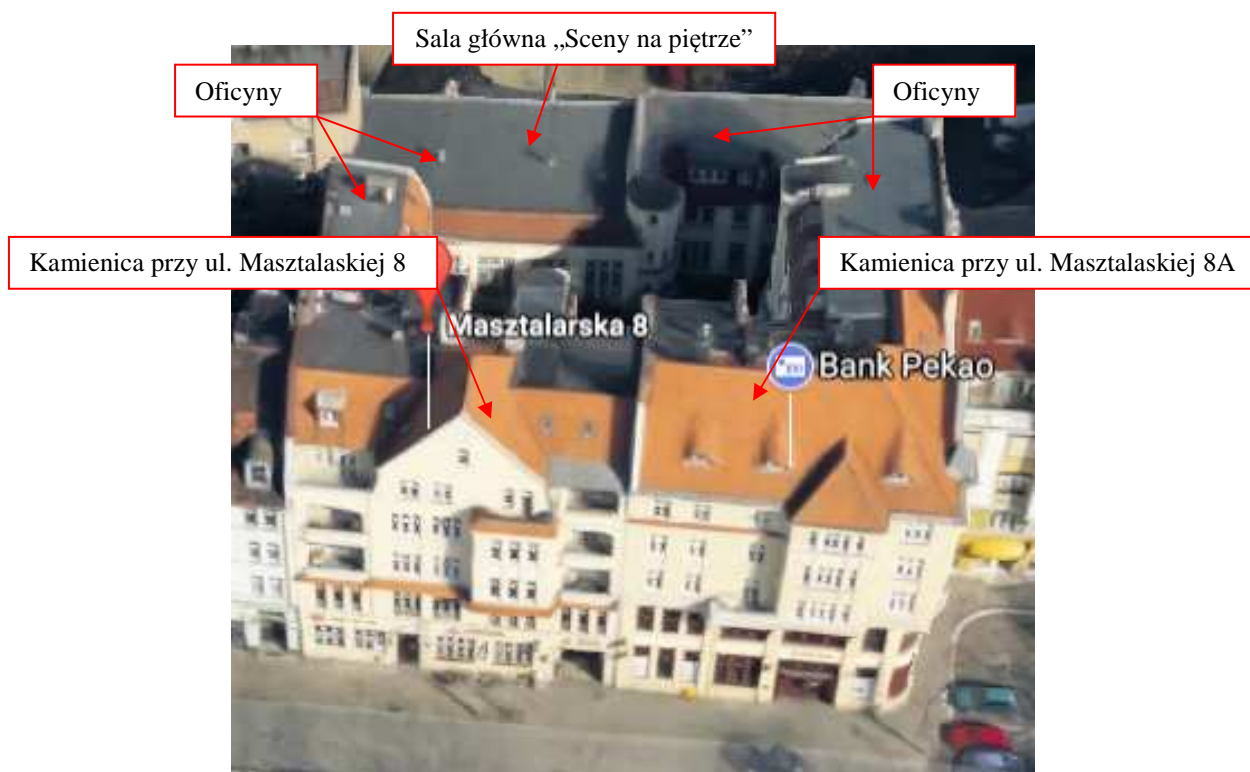
Rys. 2. Widok kamienicy przy ul Masztalarskiej 8 i 8A wraz z oficynami

Obiekt znajduje się w zabudowie zwartej i składa się z dwóch pięciokondygnacyjnych kamienic frontowych i trzech oficyn (Rys. 2). W jednej kamienicy frontowej znajdują się różne biura i „Estrady Poznańskiej” oraz pozyskane po mieszkaniach lokale (ul. Masztalarska 8), w drugiej i części oficyny, znajdował się Bank Pekao (piwnice, parter i I piętro), który również został przejęty przez „Estradę Poznańską” – ul. Masztalarska 8A. Oficyny w kierunku ul. Wronieckiej zajmuje „Scena na piętrze”.

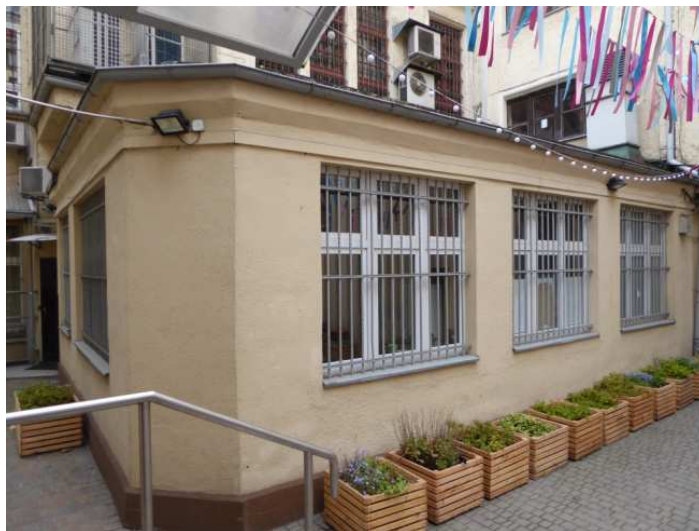
Rys. 3. Przybudówka banku w strefie podwórza

W podwórzu została dobudowana do kamienicy parterowa dobudówka mieszcząca kiedyś Bank Pekao (nr 8A), którą aktualnie zajmuje również Estrada Poznańska (Rys. 3). Prawdopodobnie umieszczono ją na legarach pod ścianami nośnymi, które oparto na stropie piwnicy. Pod dobudówką strop w strefie piwnicy został prawdopodobnie w roku 2008

(zgodnie z książką obiektu budowlanego założoną prawdopodobnie w roku 2008) wzmocniony stalowymi belkami na filarach ceglanych.

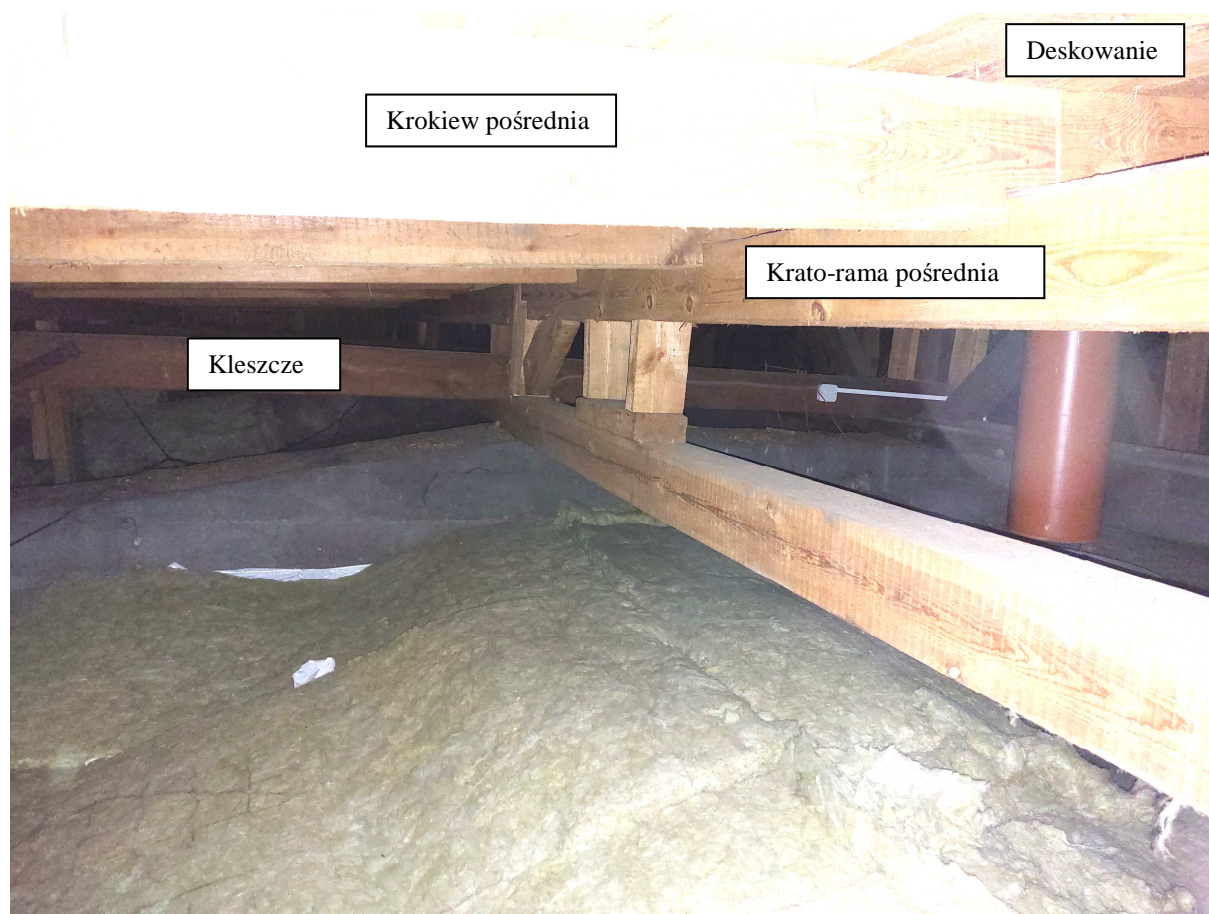
Rys. 4. Drewniana konstrukcja dachu nad „Salą na Piętrze”

Jako pokrycie dachu nad „Salą na Piętrze” zastosowano 2x papę zgrzewalną na deskowaniu ok. 3 cm, które ułożone jest na drewnianych krokwiach skrajnych o przekroju 12,3x13 cm w rozstawie co 90 cm i drewnianych krokwiach pośrednich o przekroju 2x6,5x17,5 cm również w rozstawie co 90 cm (Załącznik nr 2, Rys. 4-9).

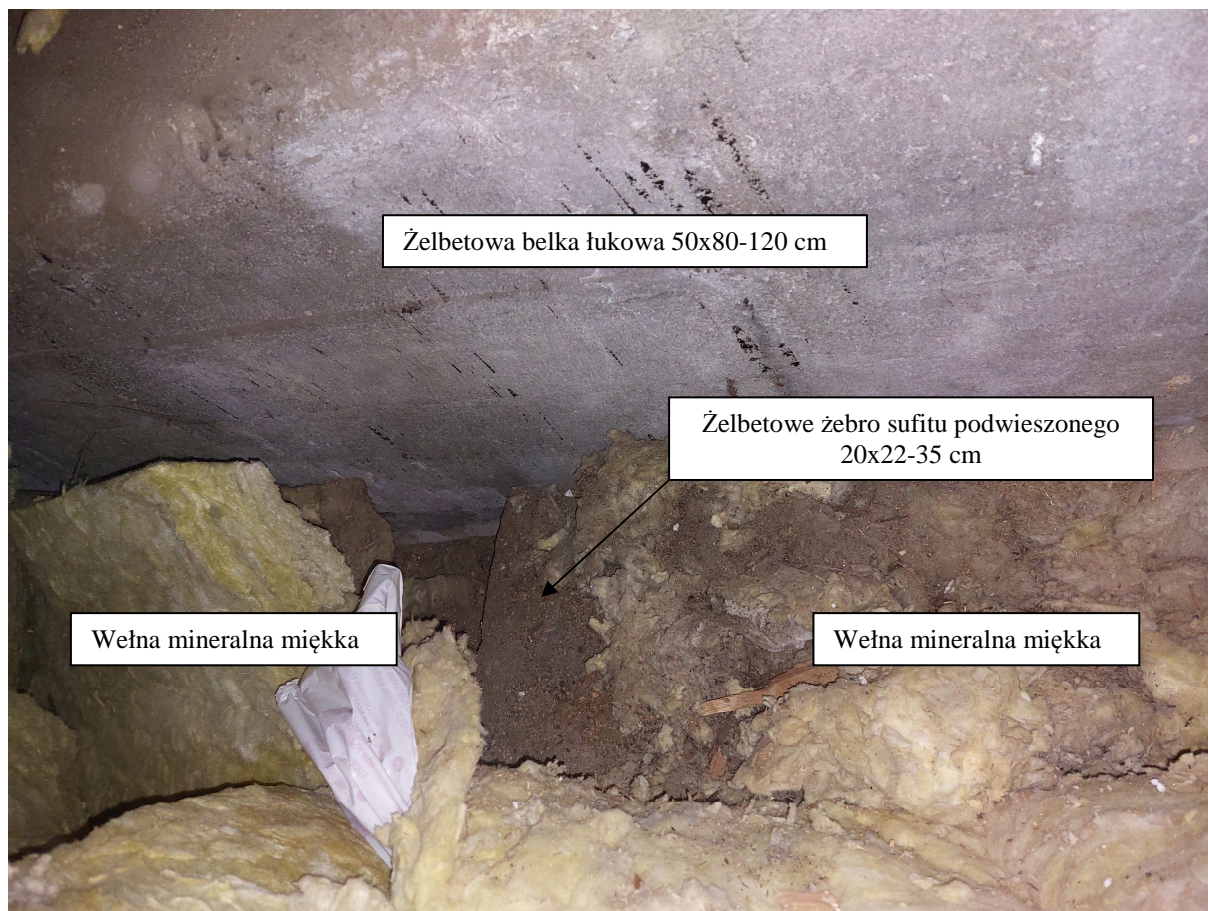
Rys. 10. Widok na strefę żelbetowej belki łukowej nad „Salą na Piętrze”

Całość konstrukcji drewnianej znajduje się na konstrukcji żelbetowej. Głównymi elementami nośnymi są wpięte w filary ścian zewnętrznych belki łukowe pośrednie o przekroju 50x80-120 cm i belki skrajne o przekroju 39,5x80-120 cm, w rozstawie co ok. 3,5 m i rozpiętości 9,8 m.

Do żelbetowych belek łukowych podwieszony jest uźebrowany żelbetowy sufit z płytą sufitową o gr. ok. 10 cm i żebrami wzmacniającymi o przekroju ok. 20x22-35 cm oraz

rozstawie ok. 2,0 m. Na suficie podwieszonym ułożona jest termoizolacja w postaci wełny mineralnej miękkiej o gr. ok. 30 cm (Załącznik nr 2, Rys. 10-13).

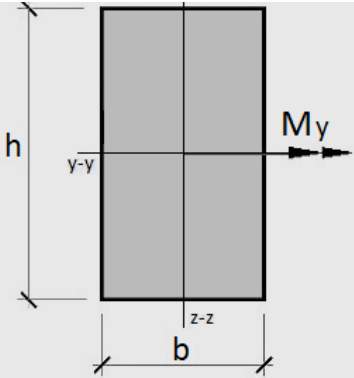
b:	130 [mm]	$M_y:$	1.4 [kNm]
h:	175 [mm]		
$f_{m,k}$ :	24 [MPa]		
$f_{c,0,k}$ :	21 [MPa]		
$k_{mod}$ :	0.6 [-]		
$\gamma_M$ :	1.3 [-]		
A:	22750 [mm <sup>2</sup> ]		
$W_y$ :	663.54 [cm <sup>3</sup> ]		
$f_{m,y,d}$ :	11.08 [MPa]		
$\sigma_{m,y,d}$ :	2.110 [MPa]		
$k_{crit}$ :	1.00 [-]

**Czyste zginanie przekroju:**  
 $(\sigma_{m,d} / f_{m,d}) = 0.19$   
Wykorzystanie przekroju: 19 [%]  
**Warunek stateczności elementu:**  
 $(\sigma_{m,d} / k_{crit} \cdot f_{m,d}) = 0.19$   
Wykorzystanie przekroju: 19 [%]

Ponieważ przyjęto uproszczony bezpieczniejszy schemat statyczny i krokiew jest wykorzystana jedynie w 19%, zrezygnowano z obliczenia stanu granicznego użytkowalności.

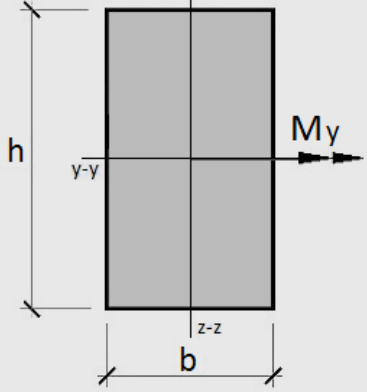
b:	100 [mm]	$M_y:$	2.52 [kNm]
h:	160 [mm]		
$f_{m,k}:$	24 [MPa]		
$f_{c,0,k}:$	21 [MPa]		
$k_{\text{mod}}:$	0.6 [-]		
$\gamma_M:$	1.3 [-]		
A:	16000 [mm <sup>2</sup> ]		
$W_y:$	426.67 [cm <sup>3</sup> ]		
$f_{m,y,d}:$	11.08 [MPa]		
$\sigma_{m,y,d}:$	5.906 [MPa]		
$k_{\text{crit}}:$	1.00 [-]

**Czyste zginanie przekroju:**  
 **$(\sigma_{m,d} / f_{m,d}) = 0.53$**   
Wykorzystanie przekroju: 53 [%]  
**Warunek stateczności elementu:**  
 **$(\sigma_{m,d} / k_{\text{crit}} \cdot f_{m,d}) = 0.53$**   
Wykorzystanie przekroju: 53 [%]

W związku z tym, iż pas krato-ramy opartej na układzie kraty Vierendeela z dodatkowymi zastrzałami w strefie podpór jest wykorzystany jedynie w 53% oraz przyjęty schemat statyczny jest najbezpieczniejszy z możliwych, zrezygnowano z obliczenia stanu granicznego użytkowości.
