# Operat dendrologiczny

**„Prace budowlane i termoizolacyjne kompleksu budynków Zespołu Szkół Technicznych „70-dziesiątka” w Płocku, w al. J. Kilińskiego 4”**

Inwestor: **Gmina Płock, Stary Rynek 1, 09-400 Płock**

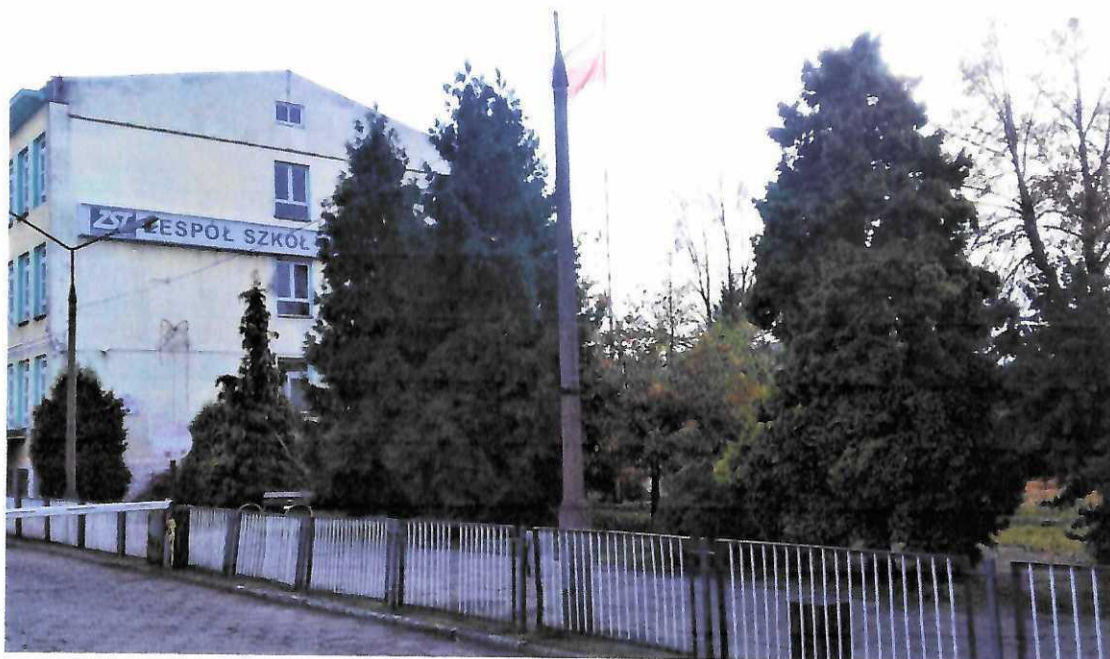
Fragment dendroflory w północnej części Zespołu Szkół Technicznych, przy al. J. Kilińskiego 4 w Płocku, poddany całościowemu opracowaniu inwentaryzacyjnemu. (fot. S. Markowski)

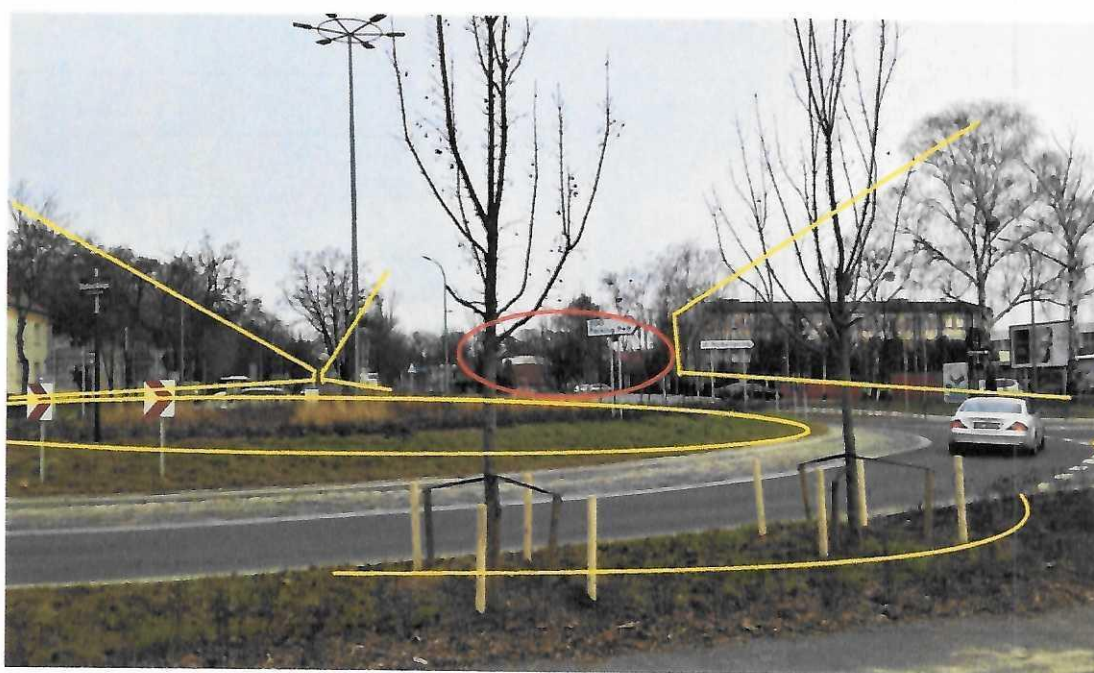
Ryc.2. Elementy postrzegania przestrzeni związanej z dendroflorą terenu inwestycji.  
(fot. S. Markowski)

W tym miejscu ciąg drzew przyulicznych i osiedlowych głównie gatunku *Tilia cordata*/ lipa drobnolistna koresponduje z zadrzewieniem terenu Zespołu Szkół Technicznych złożonego z kilkudziesięcioletnich drzew liściastych i iglastych. Te taksony stanowią poprzez swą masę zimozieloną miejsce ważne dla relacji kompozycyjnych tego fragmentu miasta widzianych zarówno przez subiektywne jak i obiektywne kojarzenie w makro-aspekcie terenów

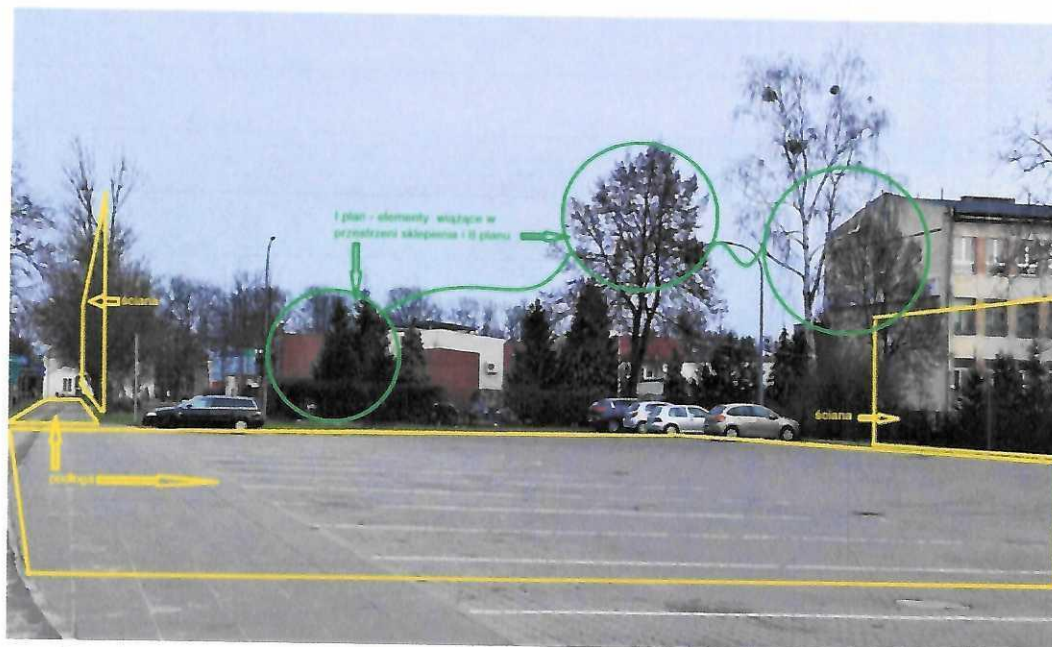
zielonych Ogrodu Zoologicznego i sąsiadujących z nimi „tarasów”, zaś w mikro-aspekcie z elementami „wnętrza krajobrazowego” w tej części alei J. Kilińskiego (Ryc. 3).

Ryc. 3. Wnętrza krajobrazowe otoczenia szkoły istotne dla zachowania charakterystyki kompozycyjnej miejsca. (fot. S. Markowski)
