**PROTOKÓŁ NR 3/2019****KONTROLI OKRESOWEJ ROCZNEJ  
OBIEKTU MOSTOWEGO**

wykonanej zgodnie z wymogami art. 62 ust 1 i 2 ustawy Prawo budowlane

| Dane identyfikacyjne obiektu | | | Orientacyjna lokalizacja obiektu |
|---|---|---|---|
| 3 | Położenie obiektu ( ulica) | przy ul. Obywatelskiej | |
| 7 | Rodzaj i nazwa przeszkody | linia kolejowa | |

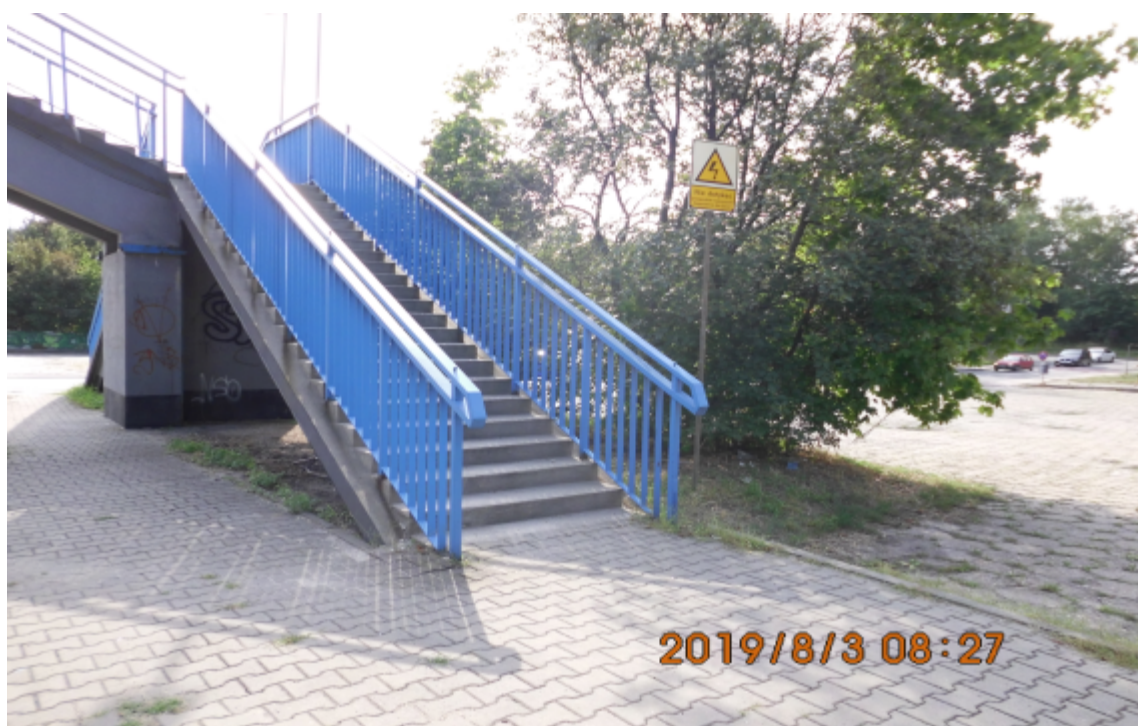
Zdjęcie nr 3.3: Wejście na kładkę od strony południowej

| Dostępność dla osób niepełnosprawnych | Kładka nie posiada podjazdów dla osób niepełnosprawnych. Ewentualny przejazd wózków jest możliwy przejazdem strzeżonym | Bez zaleceń | 3.3, 3.4 |
