Obiekt : **Hala A2**

**Nr 12/RI/2023 - „Opracowanie dokumentacji technicznej dla modernizacji
podestów serwisowych przy torowiskach suwnic na halach A2, B1, B2 i C3
na terenie Dozamel Sp. z o.o.”**

OCENA TECHNICZNA

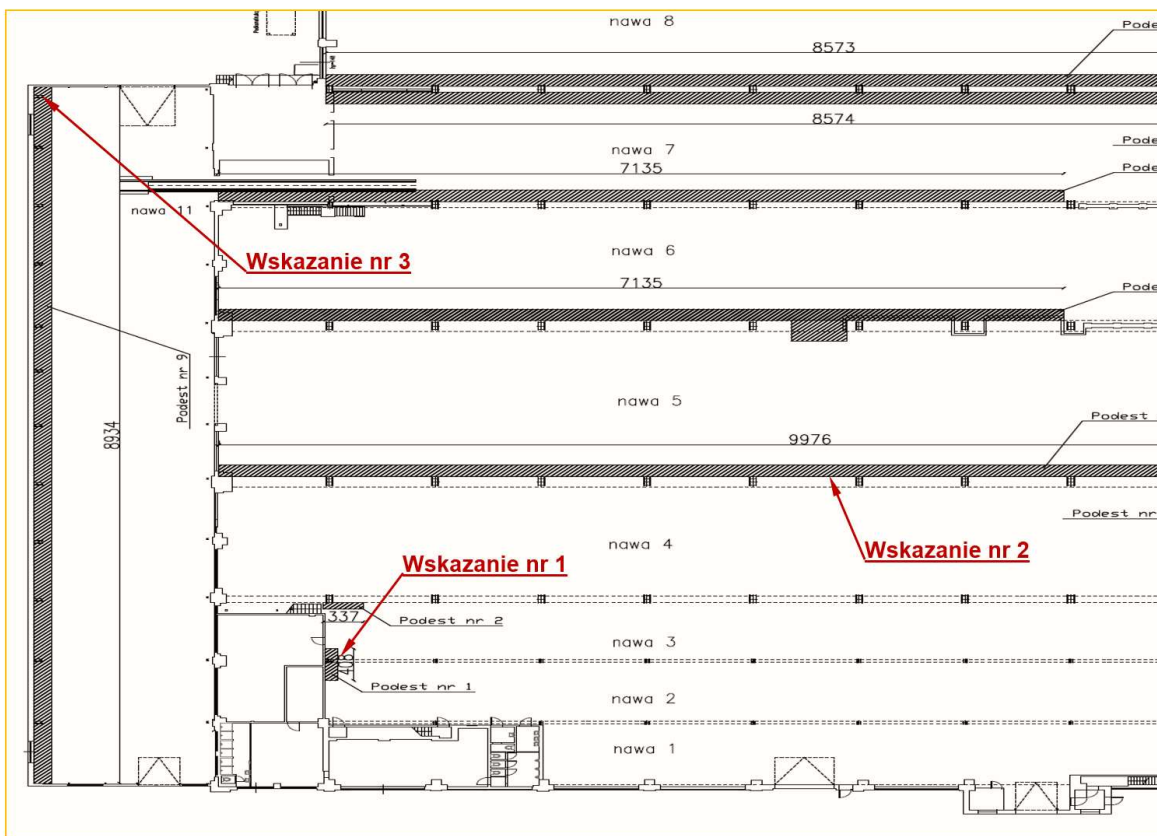
R
y
s
.
3
.
1
.
S
c
h
e
m
a
t
z
o
z
n
a
c
z
e
n
i
e
m

- Wskazanie nr 1 – deformacja poręczy balustrady podestu serwisowego nr 1 (schemat 3.1/fot. 3.2),
- Wskazanie nr 2 – brak nita/śruby na konstrukcji wsporczej podestu nr 4 (schemat 3.1/fot. 3.3),
- Wskazanie nr 3 – uszkodzenie w postaci wyrwania górnego mocowania poręczy drabiny komunikacyjnej do ściany przy wejściu na Podest nr 9 (schemat 3.1/fot. 3.4).
