Projekt techniczny/wykonawczy

Remont elewacji oraz izolacji ścian fundamentowych zabytkowego budynku Liceum
Ogólnokształcącego z Oddziałami Dwujęzycznymi im. Władysława Jagiełły
W Płocku

OBIEKT: Budynek szkoły

Adres : 09-402 Płock ul. 3-go Maja 4 Działka nr ew. 578/12 578/9 Jedn. ew. 146201_1
Obręb ewidencyjny: 0008

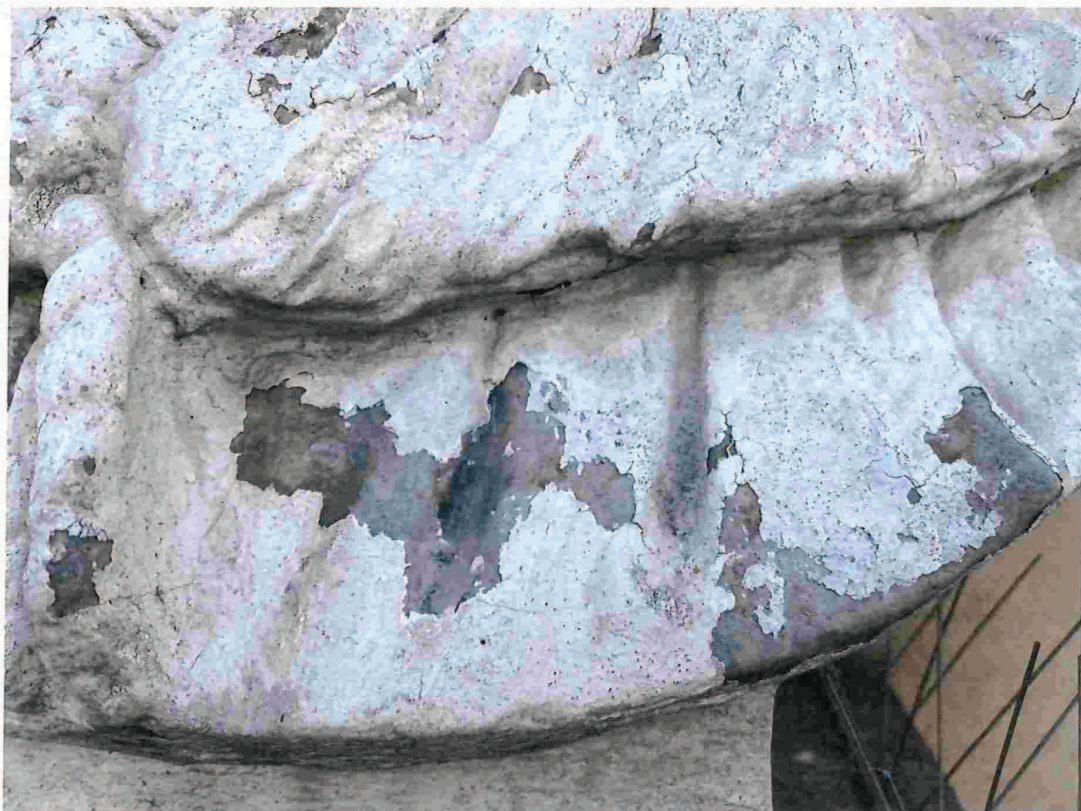
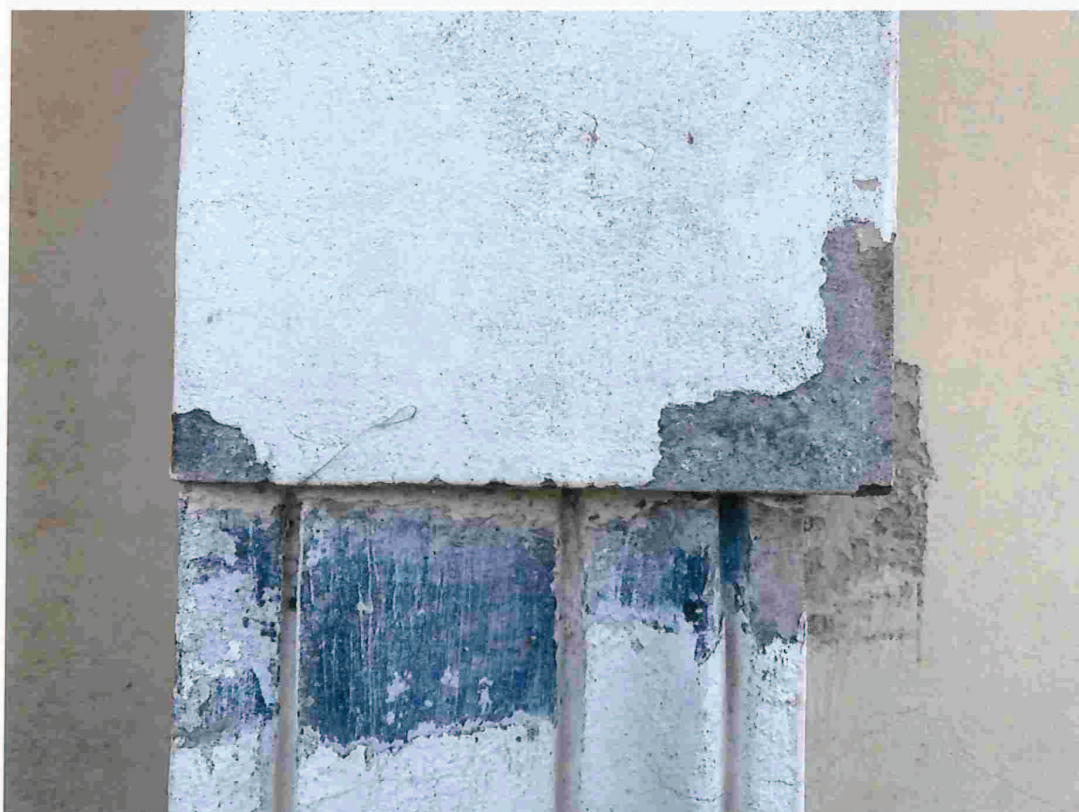
Tu widoczna, oryginalna powierzchnia tynków romańskich, które po usunięciu uszczelniających je warstw, odzyskają właściwe parametry. Przepiękna struktura, warta wydobywania, nie tylko ze względu na przywrócenie utraconych parametrów tynku ale także na szlachetną estetykę, imitującą kamienną okładzinę elewacji.

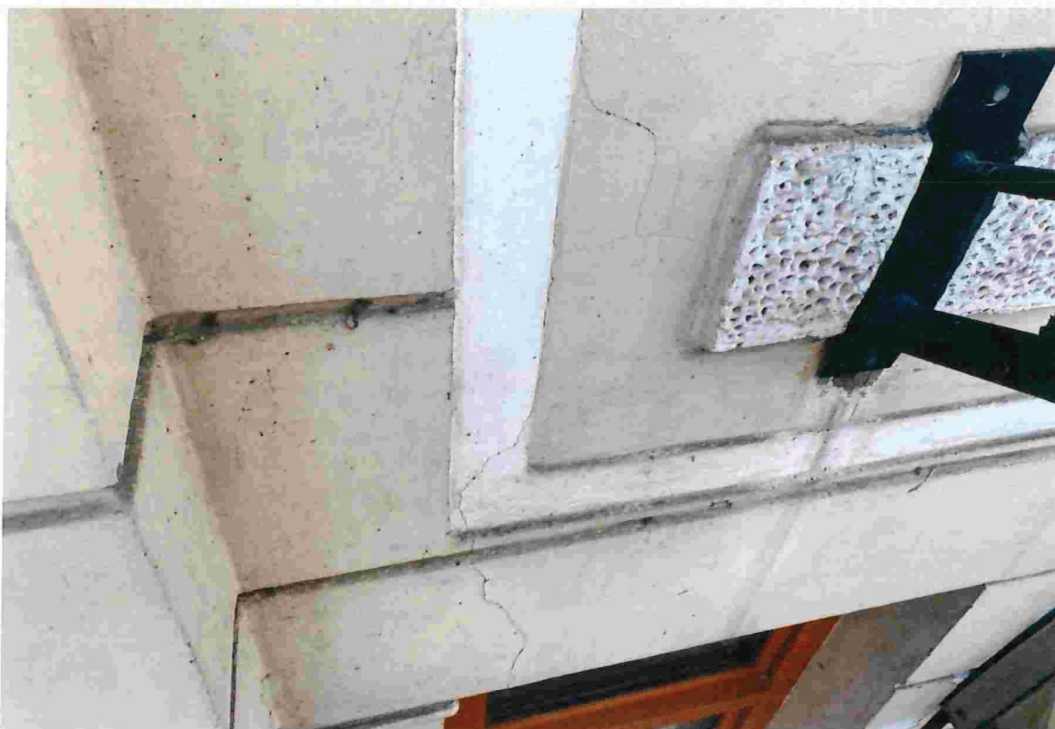
Zniszczenia górnych warstw płaszczyzn gzymsów pod obróbkami blacharskimi oraz krawędzi gzymsów z kapinosami. Uszczelnienie gzymsów gumowatymi warstwami malarskimi, przyczyniło się do zniszczeń szlachetnego tynku romańskiego.

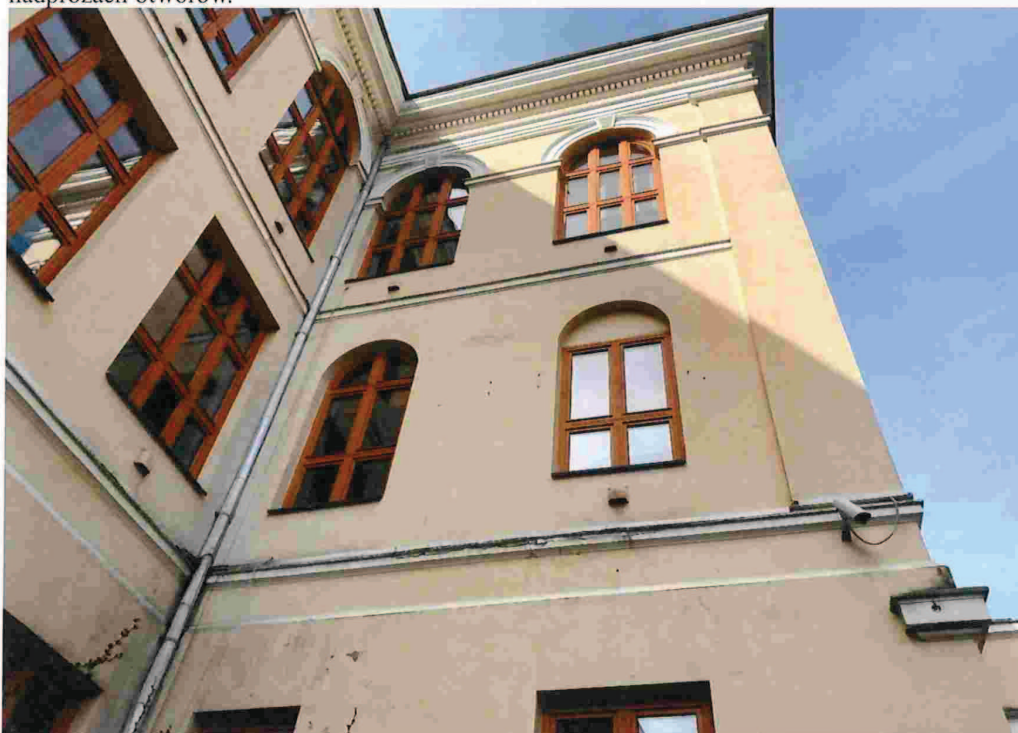
Elewacja wykonana w tynku romańskim, pokryta szczelnymi warstwami przemalowań. Farby zaburzyły paroprzepuszczalność tynku. Widoczne zniszczenia gzymsów. Grzyms wieńczący elewację jest spękany, zagraża odpadnięciu, w szczególności, że wystaje znacznie spoza lica elewacji w

szczegółności nad wejściem głównym do budynku i traktem pieszym. Widoczne mikroorganizmy porastające elewację w strefie przyziemia, w której woda się utrzymuje w strukturze tynku oraz wzdłuż rur spustowych, biegnących wzdłuż elewacji.

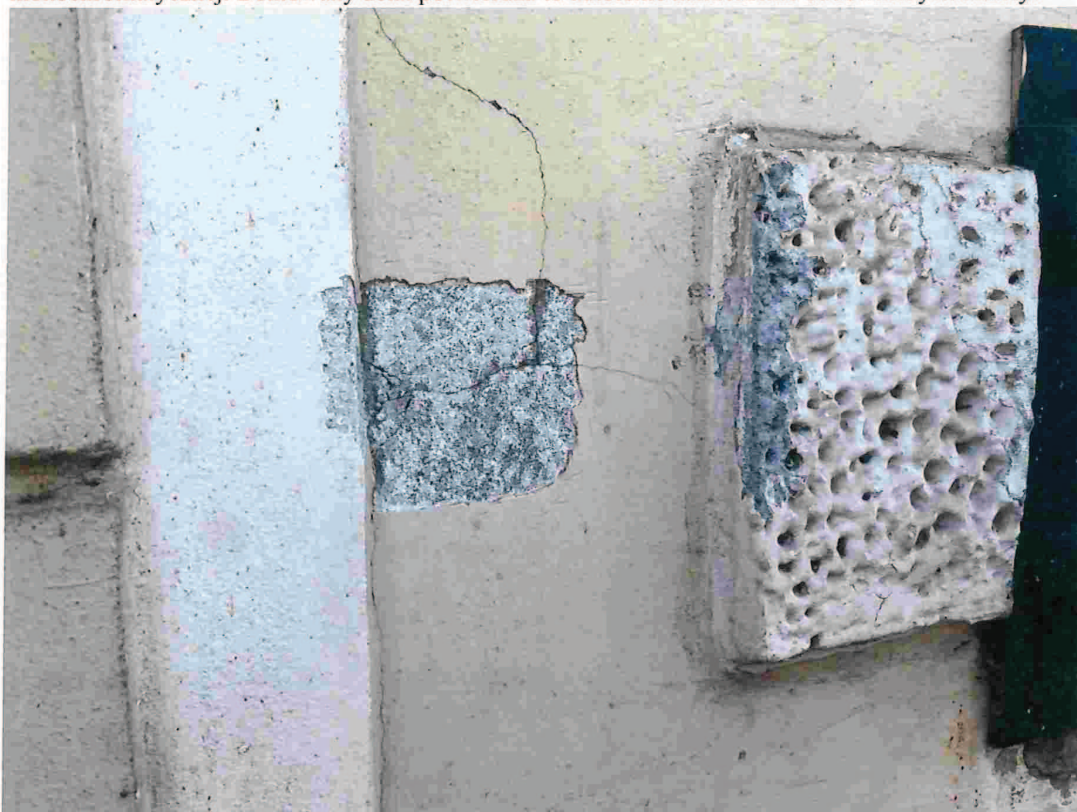
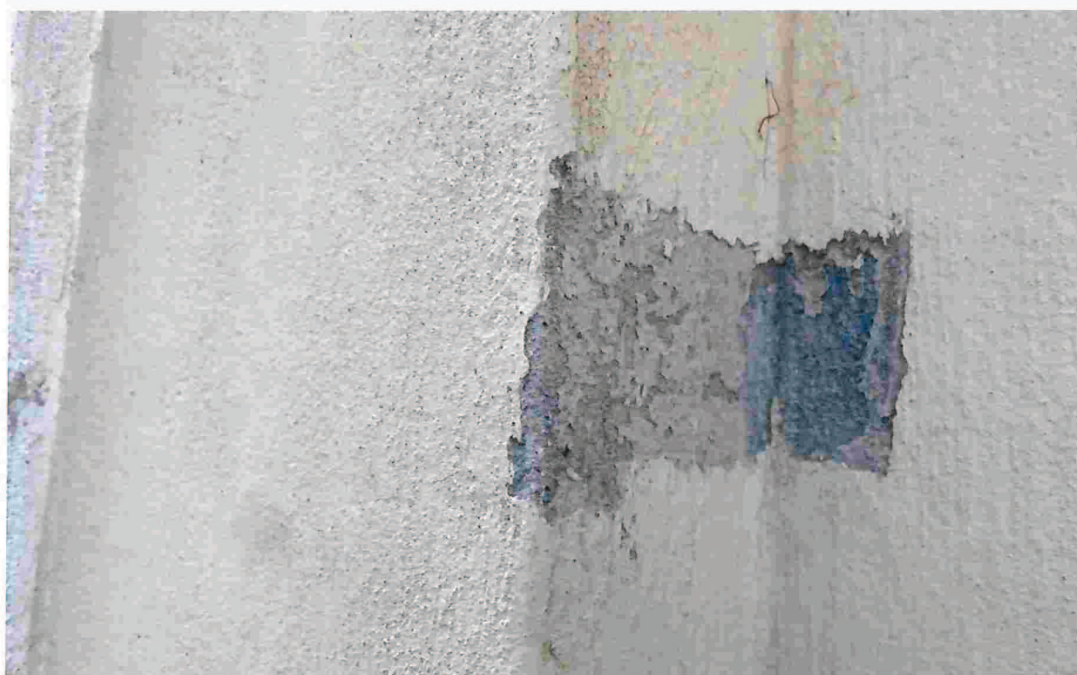
Odkrywki na elewacji, po usunięciu warstwy szpachłówki cementowej i warstw malarskich, ukazują charakter powierzchni tynku romańskiego. Charakterystyczne przebarwienia są walorem estetycznym, nie wadą. Szczelna zewnętrzna powłoka współczesnych warstw blokuje odparowanie wody, migrującej w strukturze tynku, pod współczesną powłoką farb.

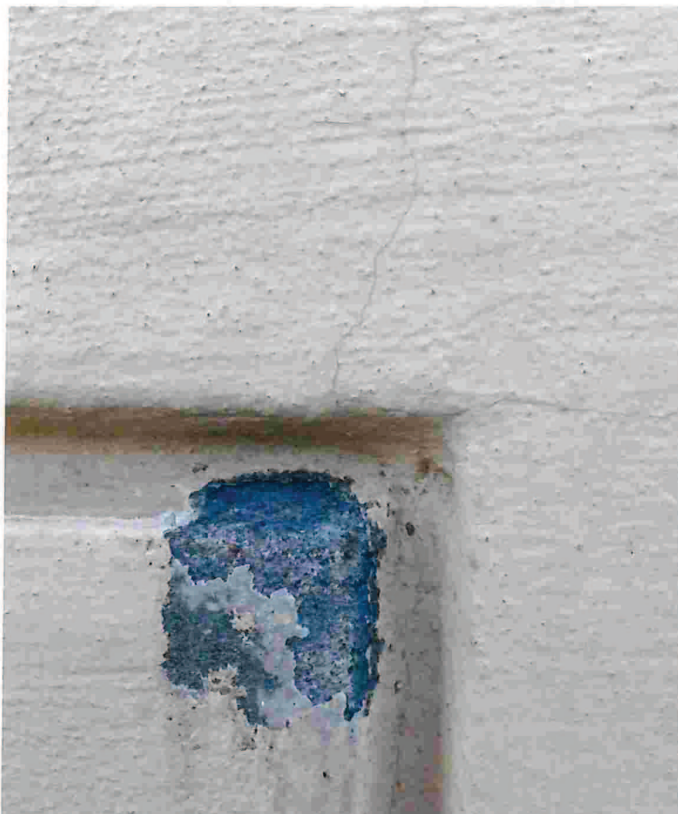
Mikrospękania skurczowe tynku romańskiego, które nie wymagają wyspaldowania i szpachlowania. W odkrywcę widoczny oryginalny kolor masy tynku historycznego, który należy eksponować, zgodnie z ustaloną technologią dla tynków romańskich.

Granatowo błękitny kolor warstwy leżącej na tynku romańskim, jest także kolorem historycznym.

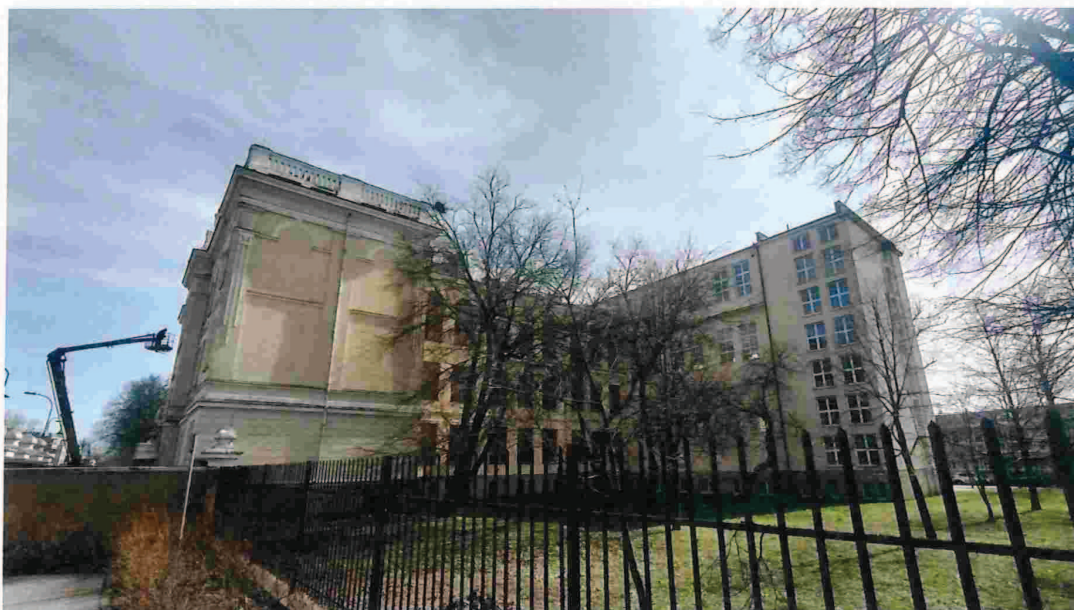
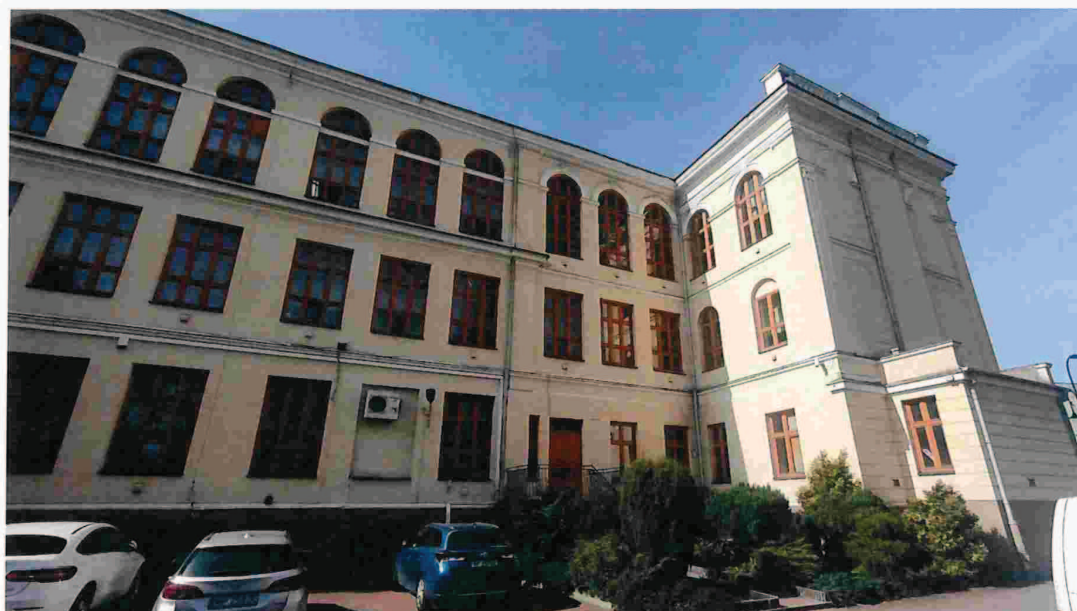
Widoki ogólne gmachu szkoły. Najstarsza bryła rozbudowana poprzez dobudowanie kolejnych kubatur, powinna zostać zabezpieczona systemem najprostszego odwodnienia, odprowadzenia wody opadowej, poprzez albo wprowadzenie nasadzenia zieleni j. wyżej - ogródków albo zapewnienie odprowadzenia wody z trawników poza zamknięty system historycznego ogrodzenia.

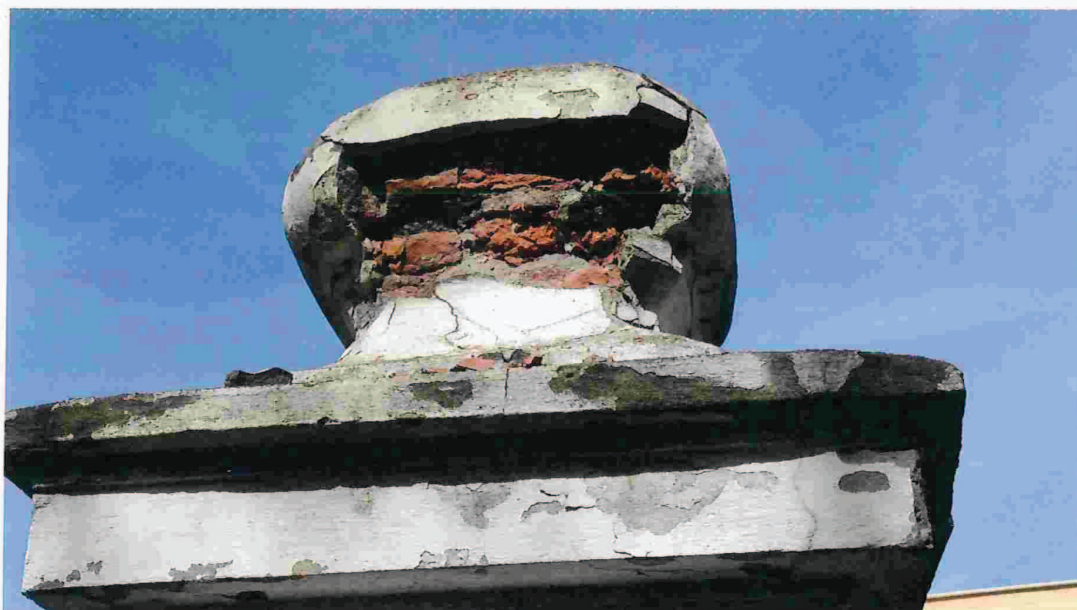
Zwieńczenie historycznego ogrodzenia szkoły wykonanego także w technologii i technice tynku romańskiego położonego na ceglany mur. Forma dekoracji wykonana w technice odlewu. Zniszczenie elementu spowodowane uszczelnieniem powierzchni wadliwymi uzupełnieniami z przypadkowo użytymi tynkami cementowymi nie kompatybilnymi z technologią cementów romańskich i pokrytych współczesnymi farbami elewacyjnymi o nie wystarczającej paro przepuszczalności. Zawilgocony detal, narażony na przemarzanie, uległ rozwarstwieniu, spękanii, warstwa tynku romańskiego odspoiła się i odpadła ukazując budowę technologiczną elementu zdobiącego słupek bramy wjazdowej i ogrodzenia szkoły.

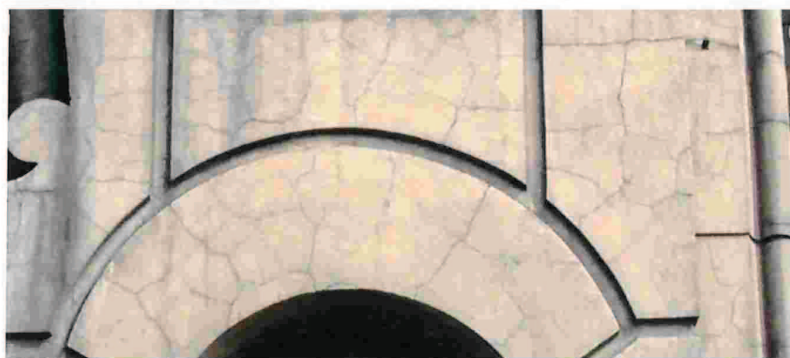
Na powyżej umieszczonej fotografii, charakterystyczna siatka spękań powierzchni tynków zawierających cement romański bez warstw malarskich. Kolorystyka historycznych powierzchni o przebarwieniach od beżowo-piaskowcowych do szarych, błękitnawych, a nawet niebieskawych, granatowych.

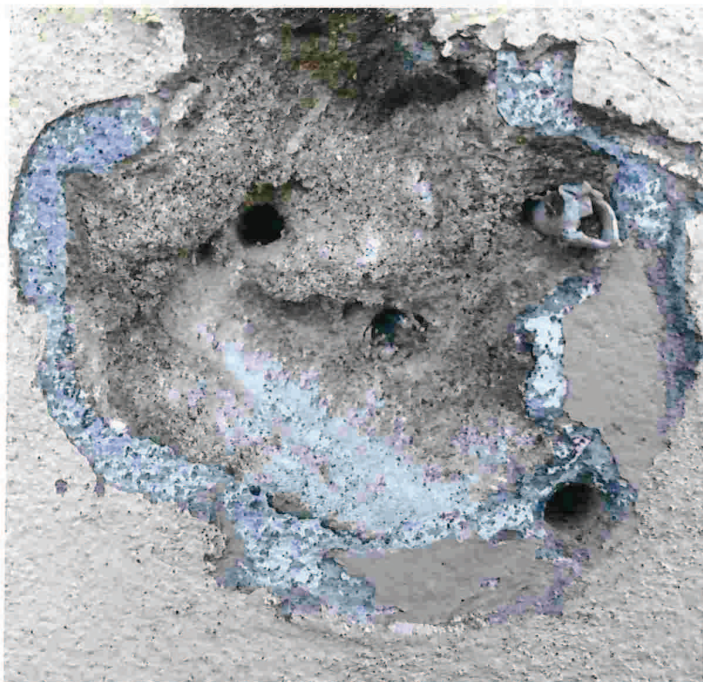
SONDA NR 3. Elewacja frontowa, ryzalit, tło.

w. technologiczna	w. chronologiczna		Opis	Wyniki badań
6.	V / lata 20-te XXI w.		w. malarska rozbielona beżowo-ugrowa	Farba elewacyjna krzemoorganiczna
5.	IV/lata 80-te XX w.		w. malarska rozbielona różowa	Farba elewacyjna krzemoorganiczna
4.			Szare cienkowarstwowe zatarcie zaprawą	silna zacierka cementowa
3.	III		w. malarska rozbielony błękitno szara	
2.	II/rozbudowa		Zatarcie cienkowarstwowe zaprawą cementową	
1.	I. / 1912		Tynk romański	barwy jasno-beżowo szaro-błękitnej, grubość 8-15mm, mocny, skryszalizowany wypełniacz zawiera :kwarc o różnej wielkości ziaren, równo obtoczonych, skalenie, spoiwo cementowo-wapienne muskowit, macerał roślinny,

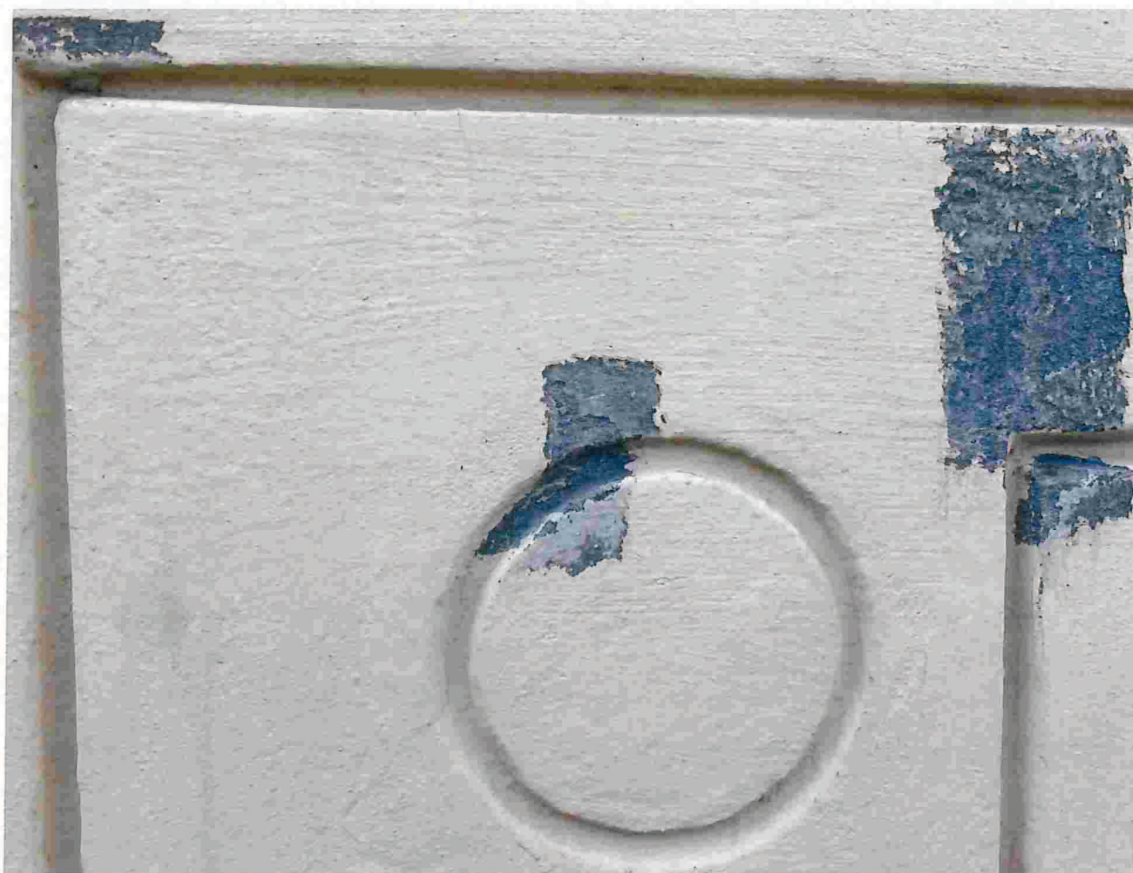
SONDA NR 4, 5, 6. Elewacja wschodnia, boczna tło z podziałem na płyciny.

w. technologiczna	w. chronologiczna		Opis	Wyniki badań
6.	V / lata 20-te XXI w.		w. malarska rozbielona beżowo-ugrowa	Farba elewacyjna krzemoorganiczna
5.	IV/lata 80-te XX w.		w. malarska rozbielona szaro-beżowa	Farba elewacyjna krzemoorganiczna
4.			Szare cienkowarstwowe zatarcie zaprawą	silna zacierka cementowa
3.	III		w. malarska rozbielony błękitno szara	
2.	II/rozbudowa		w. malarska błękitno-granatowa	
1.	I. / 1912		Tynk romański	barwy jasno-beżowo szaro-błękitnej, grubość 8-15mm, mocny, skryształizowany wypełniacz zawiera :kwarc o różnej wielkości ziaren, równo obtoczonych, skalenie, spoiwo cementowo-wapienne muskowit, macerał roślinny,

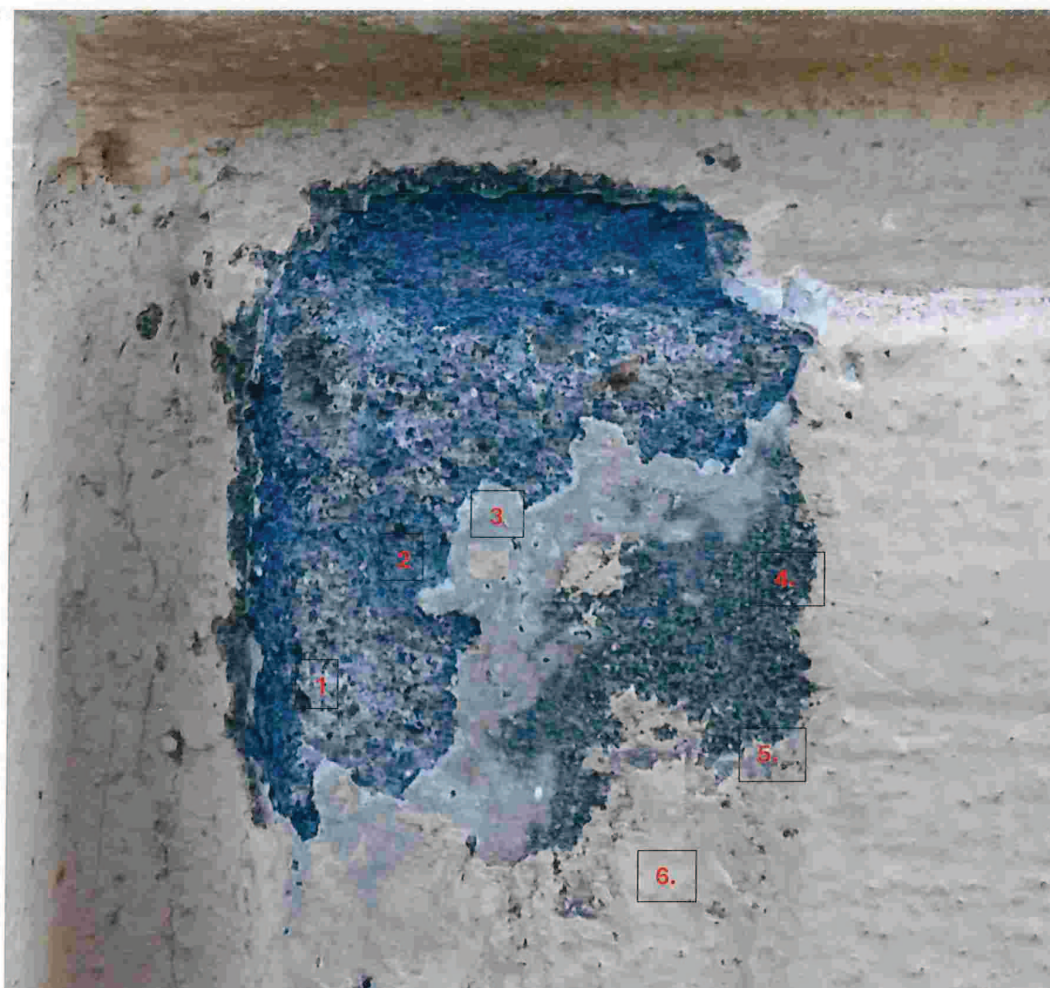
SONDA NR 7. Elewacja wschodnia, boczna tło z podziałem na płyciny.

w. technologiczna	w. chronologiczna		Opis	Wyniki badań
6.	V / lata 20-te XXI w.		w. malarska rozbielona beżowo-ugrowa	Farba elewacyjna krzemoorganiczna
5.	IV/lata 80-te XX w.		w. malarska rozbielona szaro-beżowa	Farba elewacyjna krzemoorganiczna
4.			Szare cienkowarstwowe zatarcie zaprawą	silna zacierka cementowa
3.	III		w. malarska rozbielony błękitno szara	
2.	II/rozbudowa		w. malarska błękitno-granatowa	
1.	I. / 1912		Tynk romański	barwy jasno-beżowo szaro-błękitnej, grubość 8-15mm, mocny, skryształizowany wypełniacz zawiera :kwarc o różnej wielkości ziaren, równo obtoczonych, skalenie, spoiwo cementowo-wapienne muskowitz, macerał roślinny,

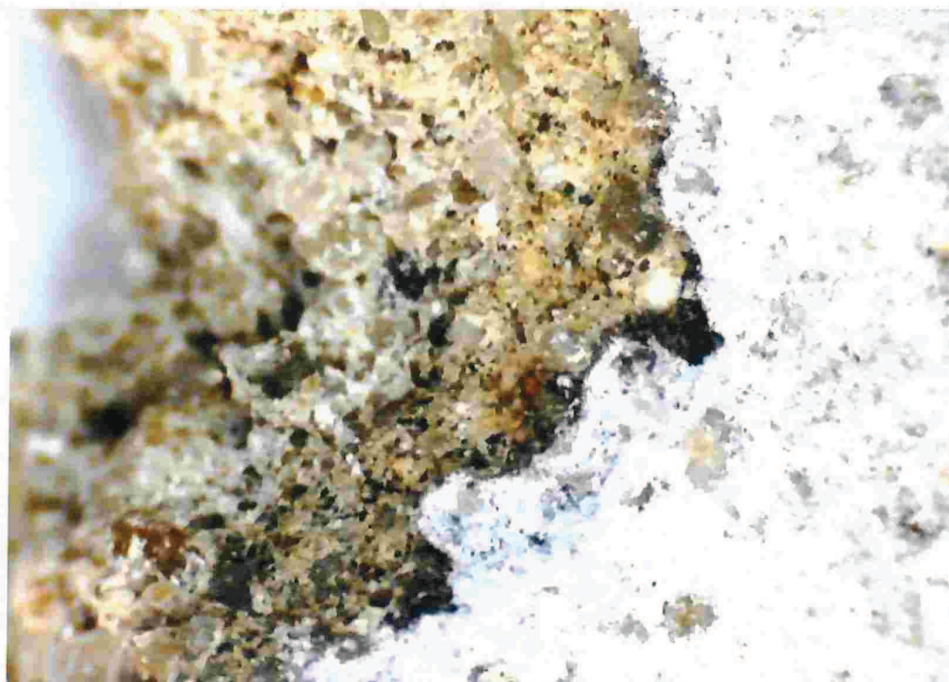
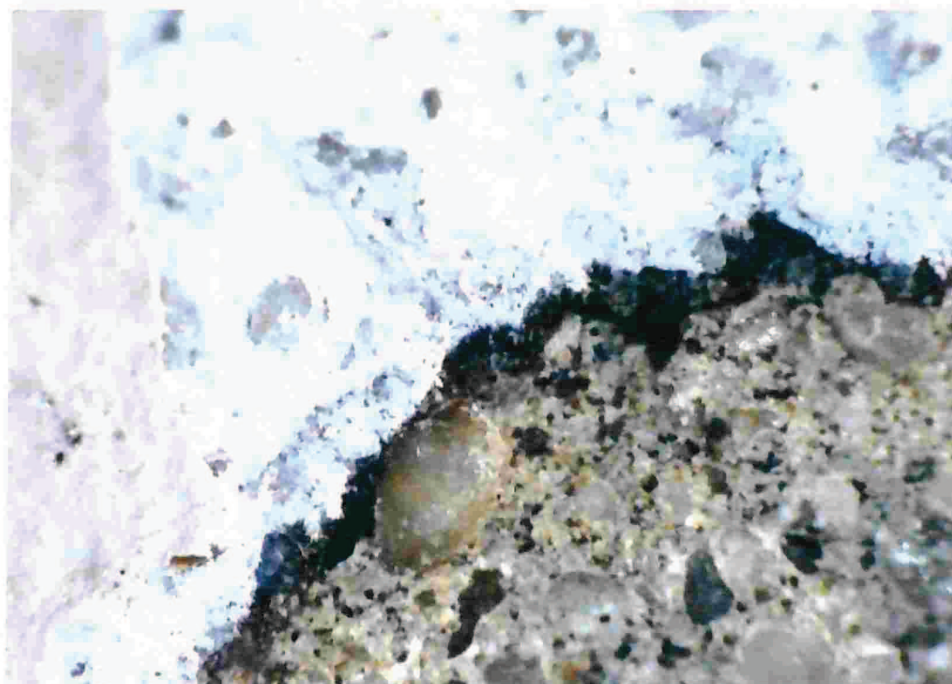
Fotografia makroskopowa tynku romańskiego z charakterystyczną ugrowo-żółtą barwą, wynikającą z wypału. Zauważalna ciemno szara warstwa to warstwa szpachli współczesnego zatarcia cementowego i farby elewacyjnej, którą pokryto szczelnie elewację.

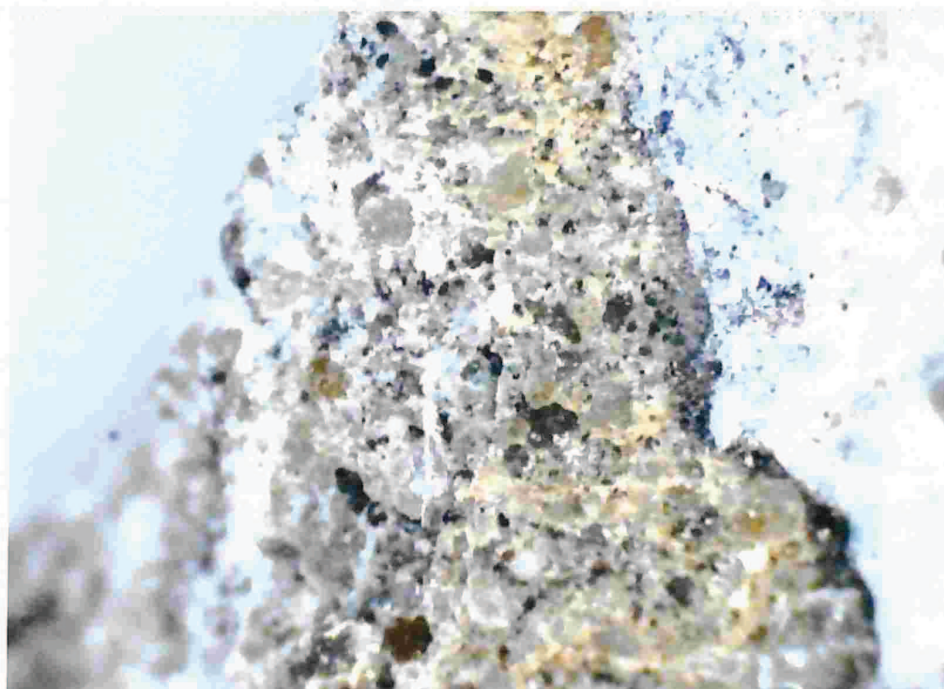
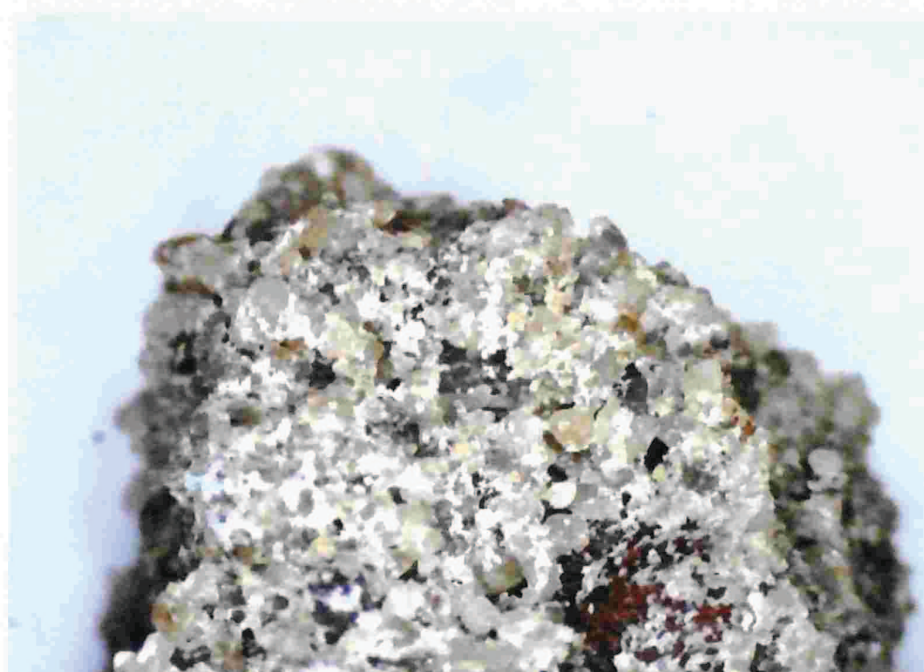
Fotografia makroskopowa tynku rzymskiego z charakterystyczną żółto-żółtą barwą, wynikającą z wypału. Zauważalna ciemno szara warstwa to warstwa szpachli współczesnego zatarcia cementowego i farby elewacyjnej, którą pokryto ściśle elewację.

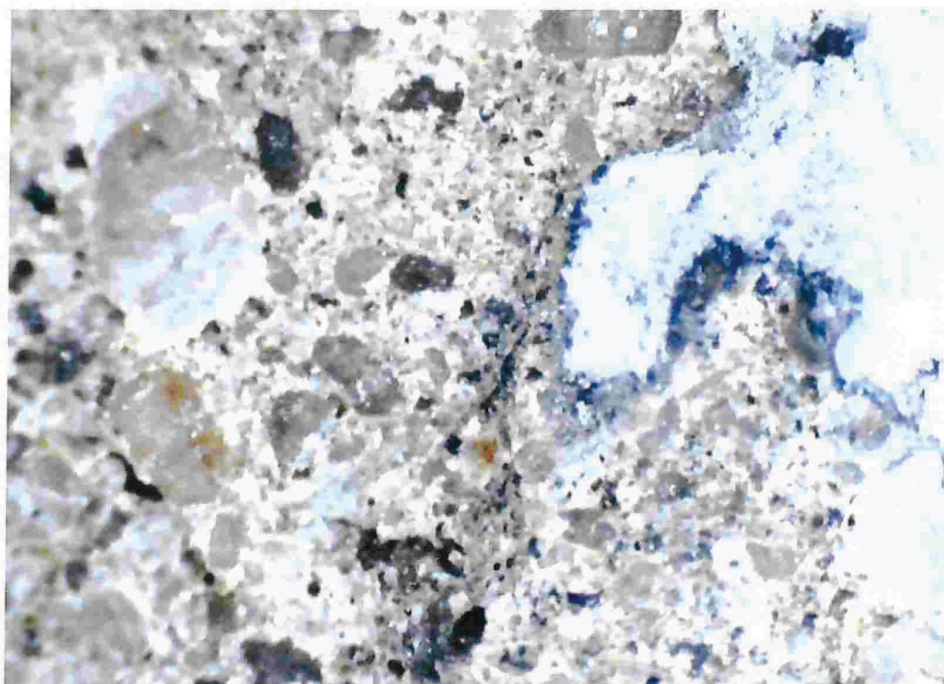
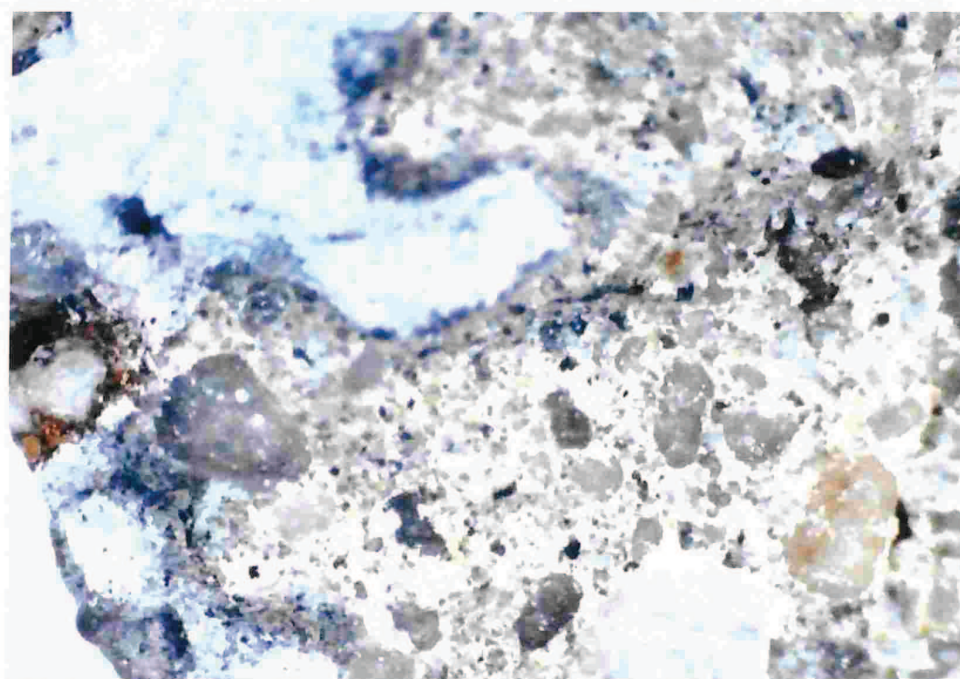
Fotografia makroskopowa tynku rromańskiego z charakterystyczną ugrowo-żółtą barwą, wynikającą z wypału. Zauważalna ciemno szara warstwa to warstwa szpachli współczesnego zatarcia cementowego i farby elewacyjnej, którą pokryto szczelnie elewację.

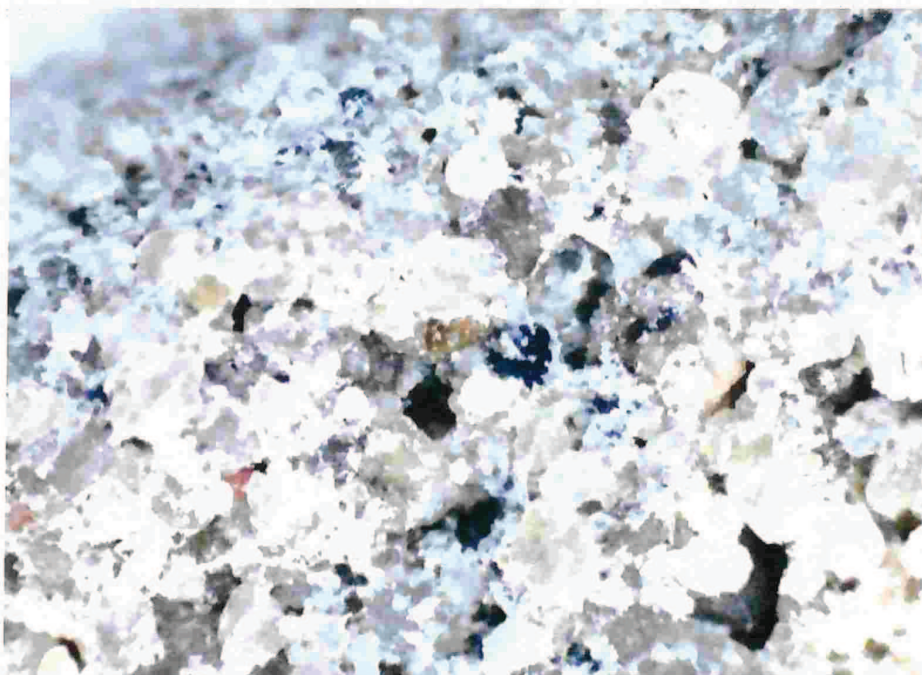
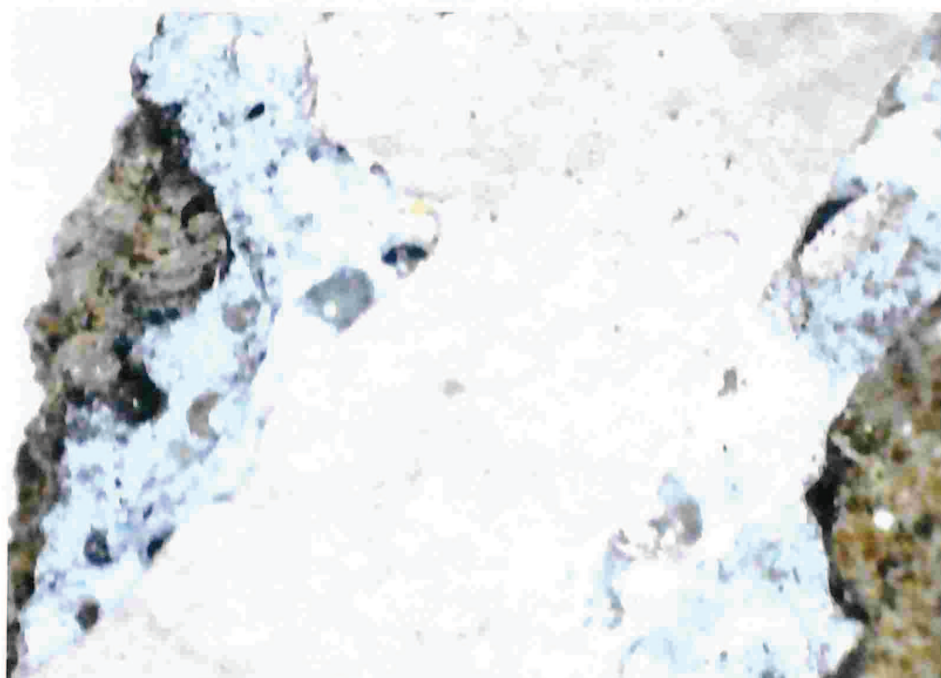
Fotografia makroskopowa tynku rzymskiego z charakterystyczną żółto-żółtą barwą, wynikającą z wypału. Zauważalna ciemno szara warstwa to warstwa szpachli współczesnego zatarcia cementowego i farby elewacyjnej, którą pokryto ścielnie elewację.

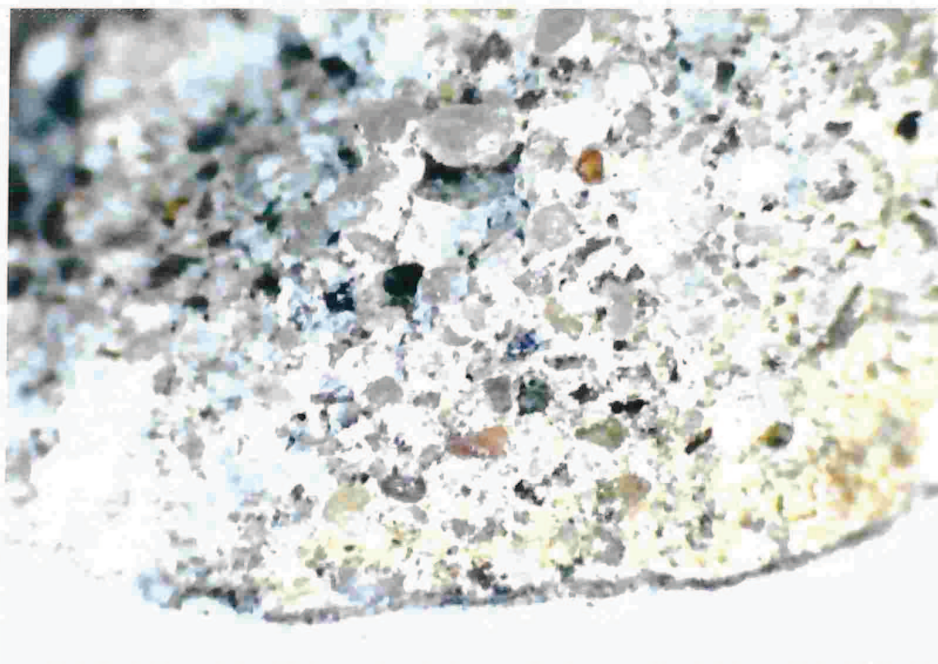
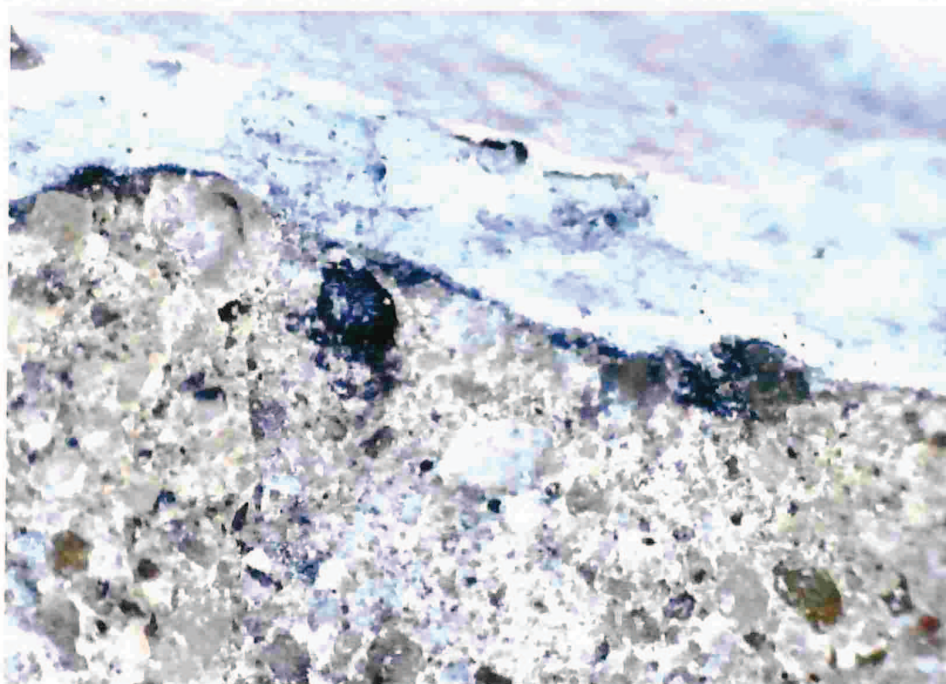
Fotografia makroskopowa tynku romańskiego z charakterystyczną ugrowo-żółtą barwą, wynikającą z wypału. Zauważalna ciemno szara warstwa to warstwa szpachli współczesnego zatarcia cementowego i farby elewacyjnej, którą pokryto szczelnie elewację.

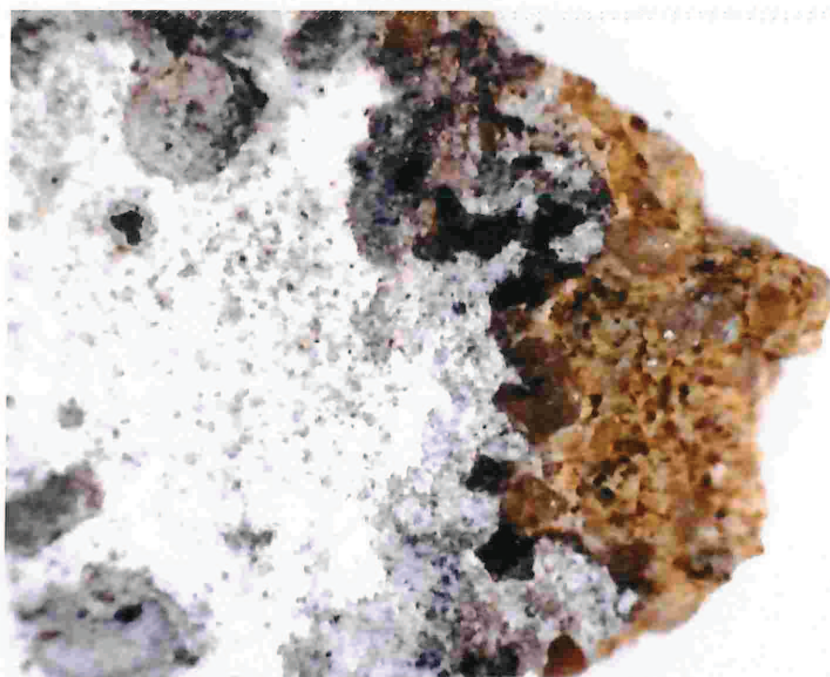
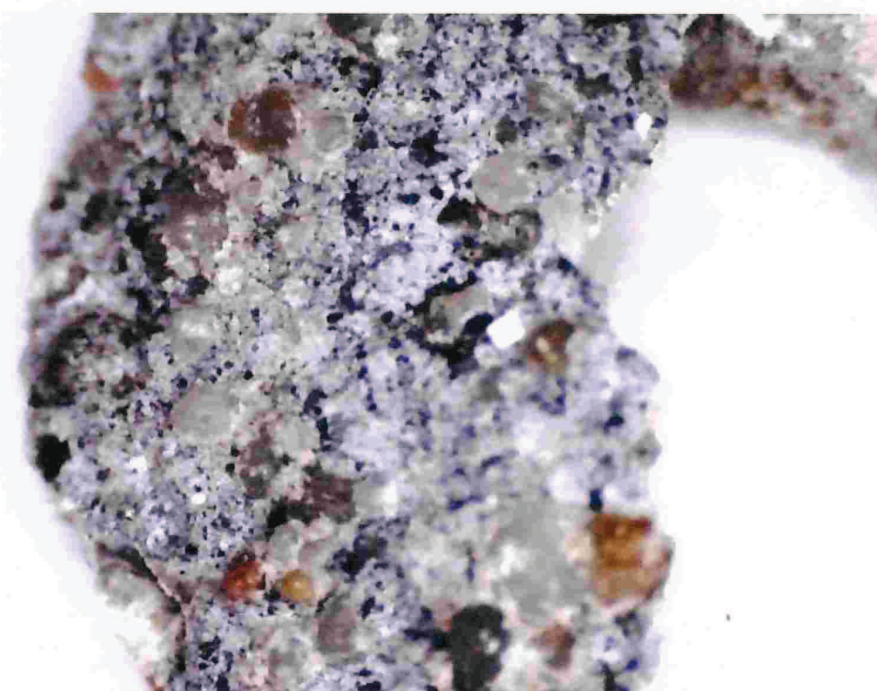
Fotografia makroskopowa tynku romańskiego z charakterystyczną ugrowo-żółtą barwą, wynikającą z wypału. Zauważalna ciemno szara warstwa to warstwa szpachli współczesnego zatarcia cementowego i farby elewacyjnej, którą pokryto szczelnie elewację.

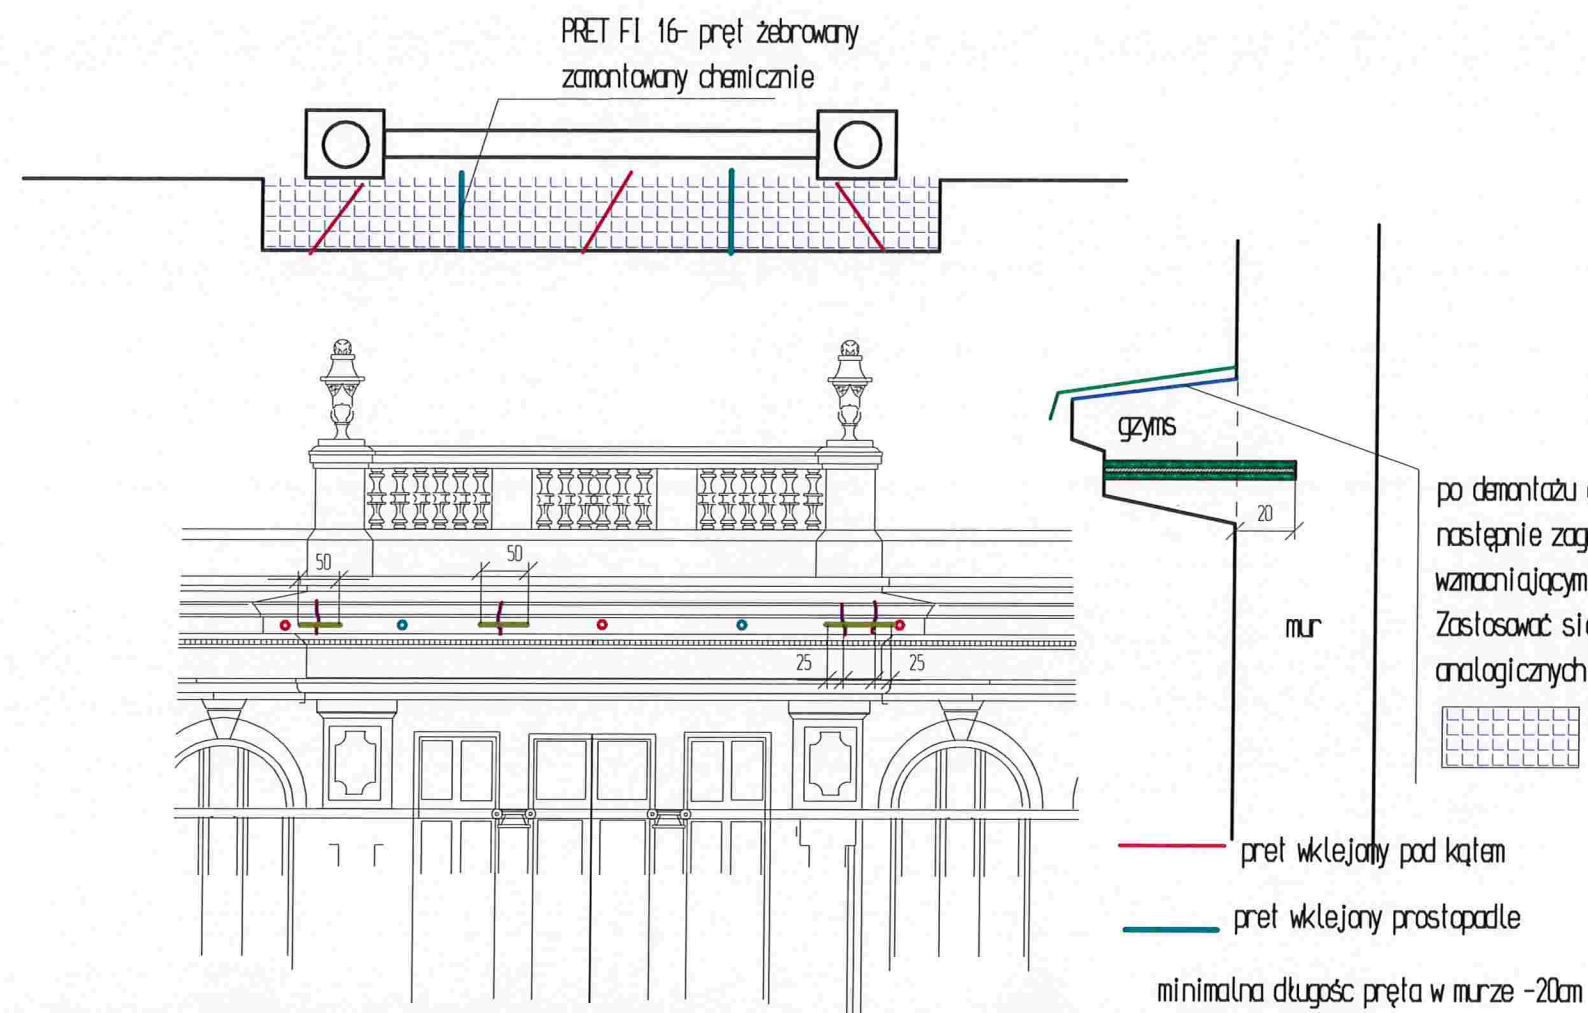
pęknięcia gzymsu

po demontażu obróbki powierzchnie oczyścić
następnie zagruntować preparatem
wzmacniającym i wkleić siatkę z włókna szklanego na klej.
Zastosować siatkę MapeNet 150 firmy Mapei lub inną o
analogicznych parametrach

pret ze stali nierdzewnej-system naprawy pęknięć
zamurowany zaprawą specjalistyczną cp murów zabytkowych
w wyciętej bruzdzie o głębokości 20cm

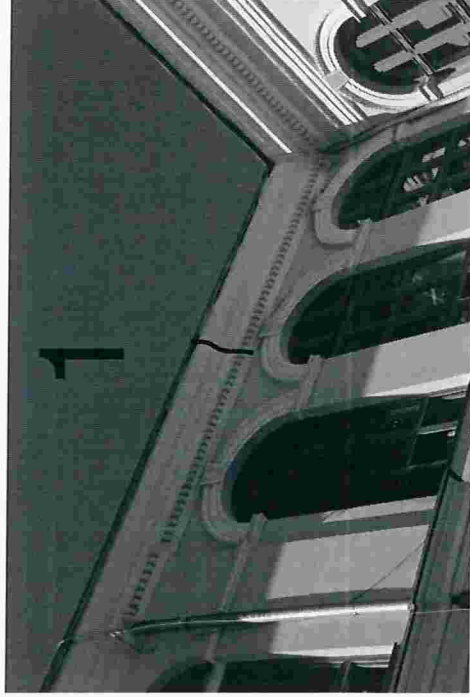
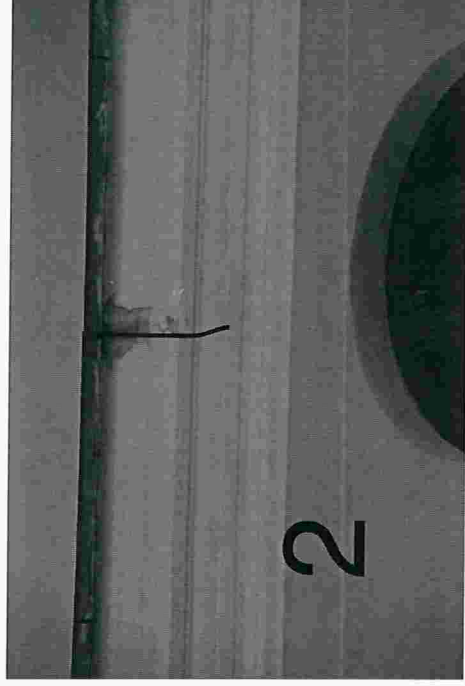
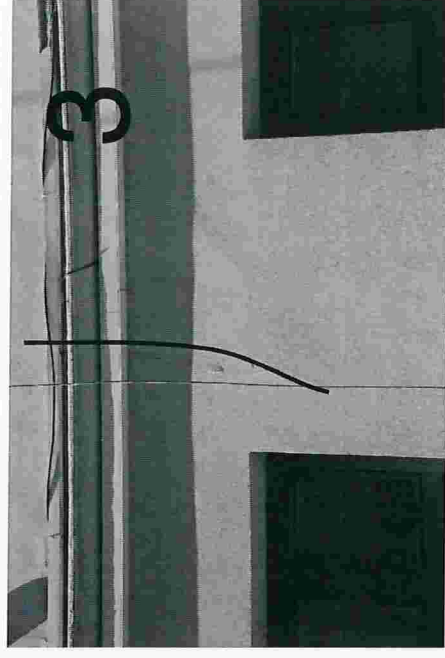
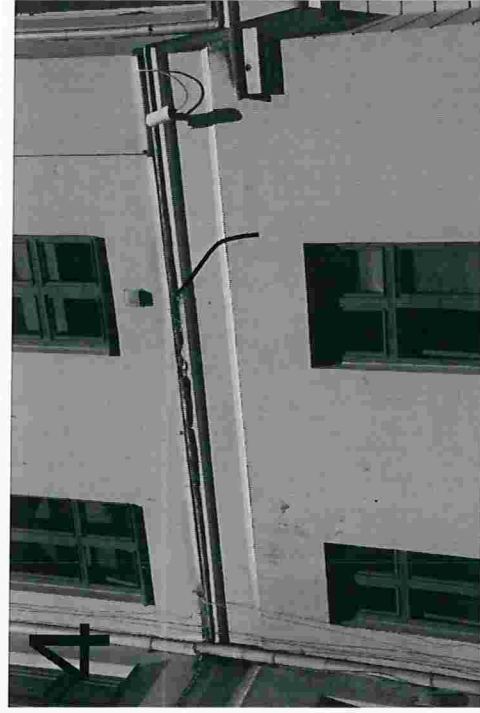
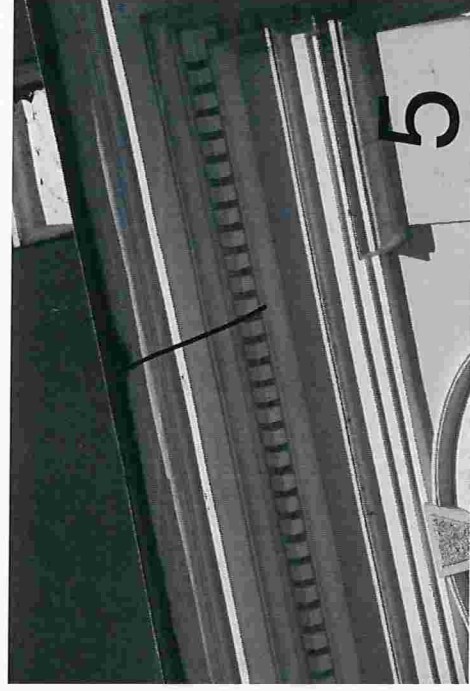
Załącznik do rys nr 5

Ze względu na bardzo zły stan elementów należy przewidzieć wykonanie nowego elementu w technologii odlewu z cementu ramańskim i osadzeniu go na elewacji. Rzeczywisty stan elementów ujawni się w trakcie usuwania wykonanych warstw malarskich

1-5 naprawa pęknięć systemem prętów
ze stali nierdzewnej
Remont attyk: usunięcie powłok malarskich
naprawa tynku ramankiego, naprawa pęknięć
nałożenie farby laserunkowej w kolorze elewacji
