Projekt techniczny/wykonawczy

Remont elewacji oraz izolacji ścian fundamentowych zabytkowego budynku Liceum
Ogólnokształcącego z Oddziałami Dwujęzycznymi im. Władysława Jagiełły
W Płocku

OBIEKT: Budynek szkoły

Adres : 09-402 Płock ul. 3-go Maja 4 Działka nr ew. 578/12 578/9 Jedn. ew. 146201_1
Obręb ewidencyjny: 0008

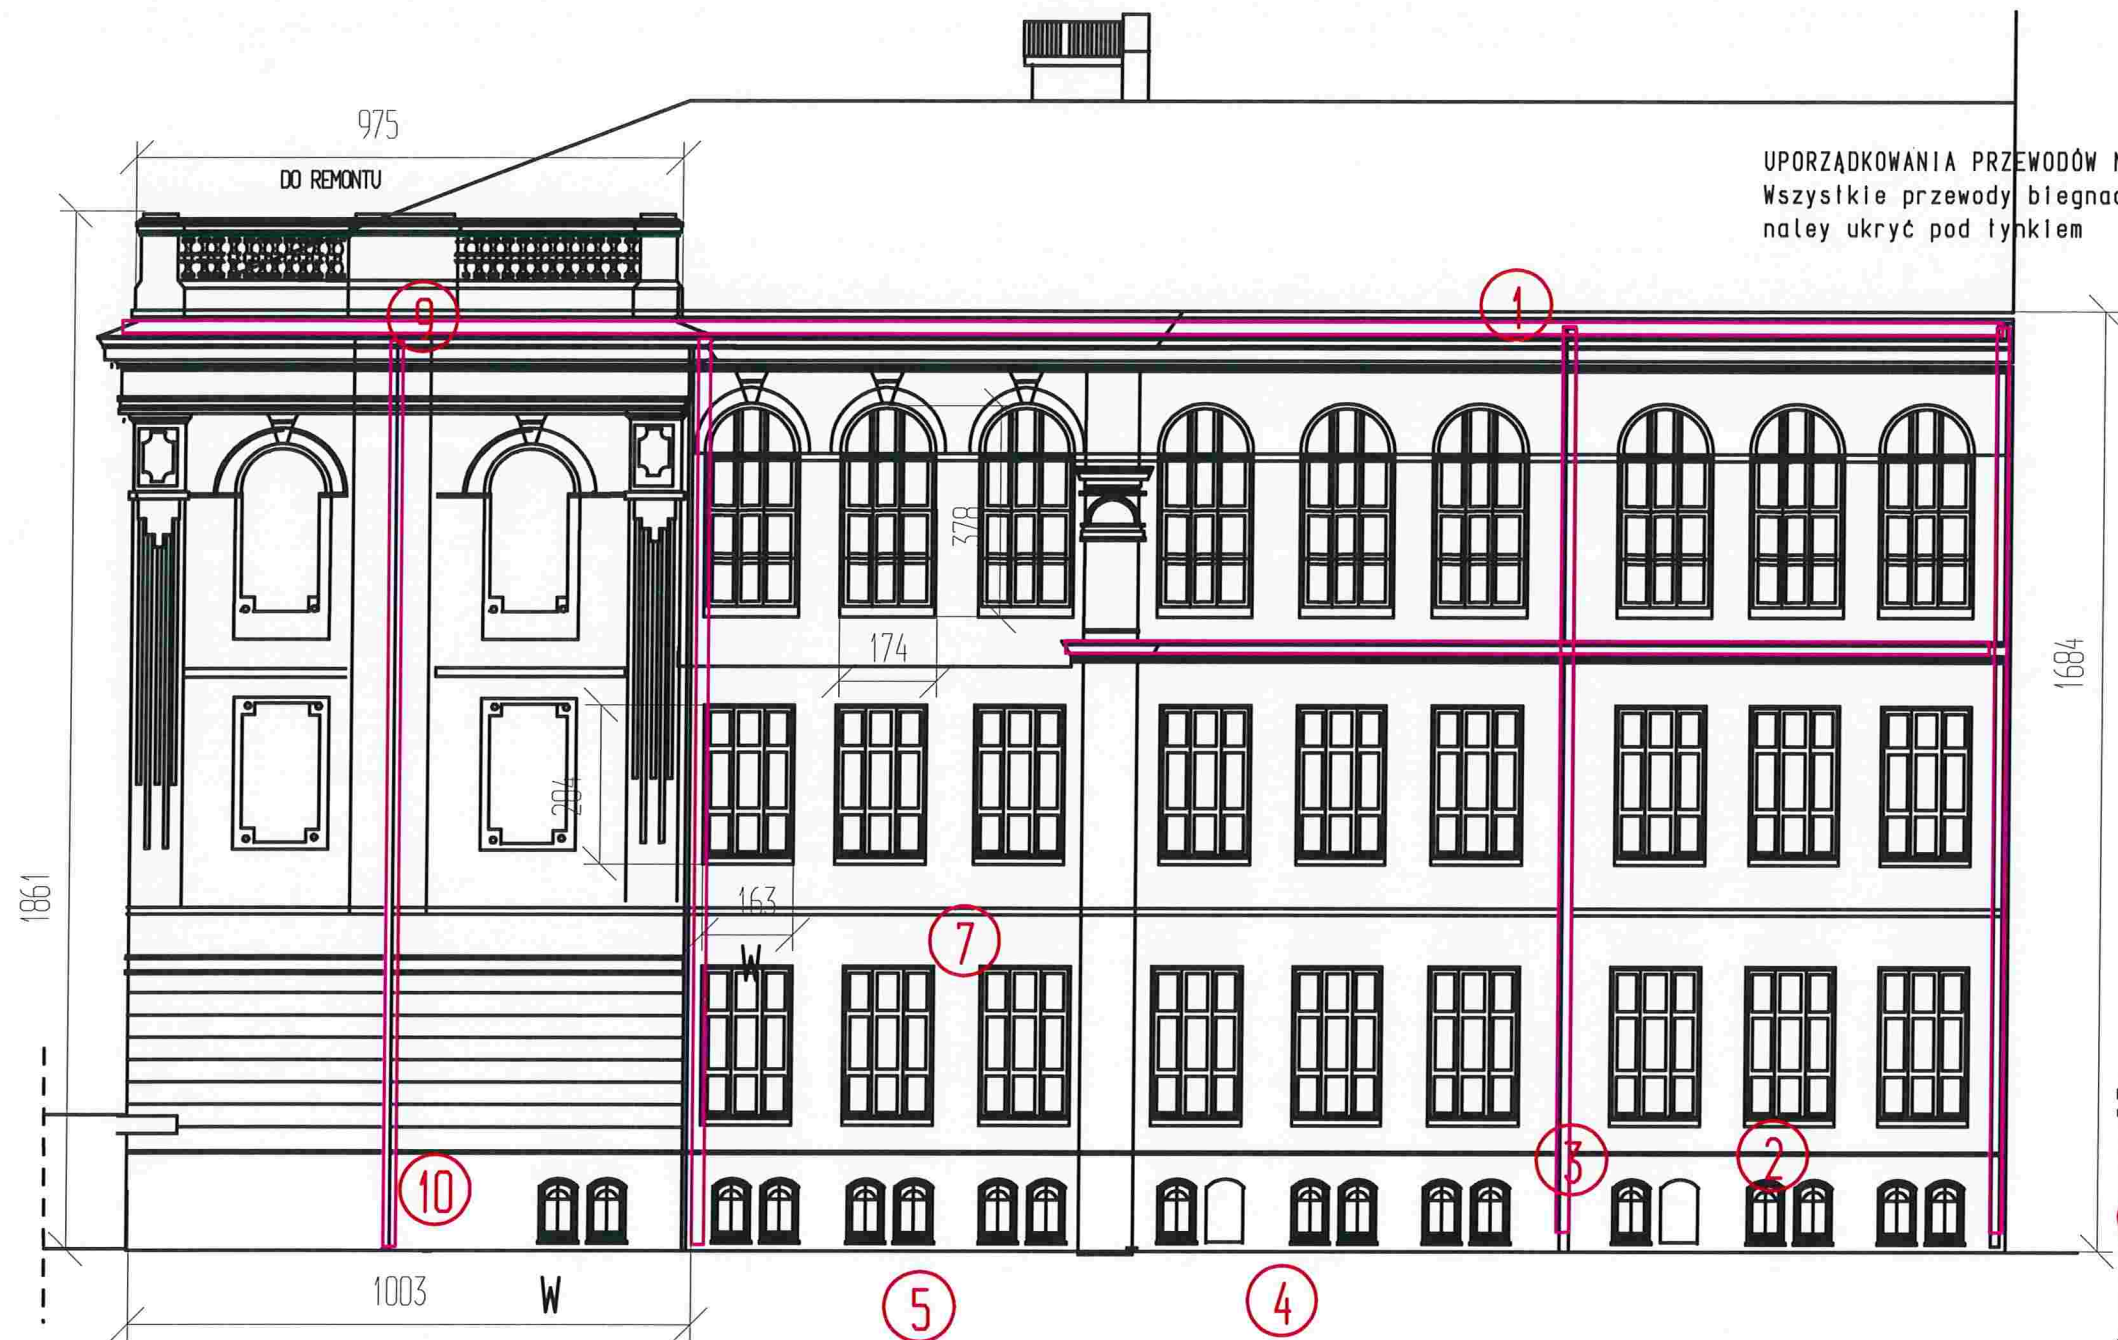
Ze względu na bardzo zły stan elementów należy przewidzieć wykonanie nowego elementu w technologii odlewu z cementu ramańskim i osadzeniu go na elewacji. Rzeczywisty stan elementów ujawni się w trakcie usuwania wykonanych warstw malarskich

1-5 naprawa pęknięć systemem prętów
ze stali nierdzewnej
Remont attyk: usunięcie powłok malarskich
naprawa tynku ramańskiego, naprawa pęknięć
nałożenie farby laserunkowej w kolorze elewacji
