# P R O T O K Ó Ł   N R   2/2019

## KONTROLI OKRESOWEJ ROCZNEJ OBIEKTU MOSTOWEGO

| Dane identyfikacyjne obiektu | | | Orientacyjna lokalizacja obiektu |
|---|---|---|---|
| 3 | Położenie obiektu ( ulica) | Barwna | |
| 7 | Rodzaj i nazwa przeszkody | ciek Nacyna | |

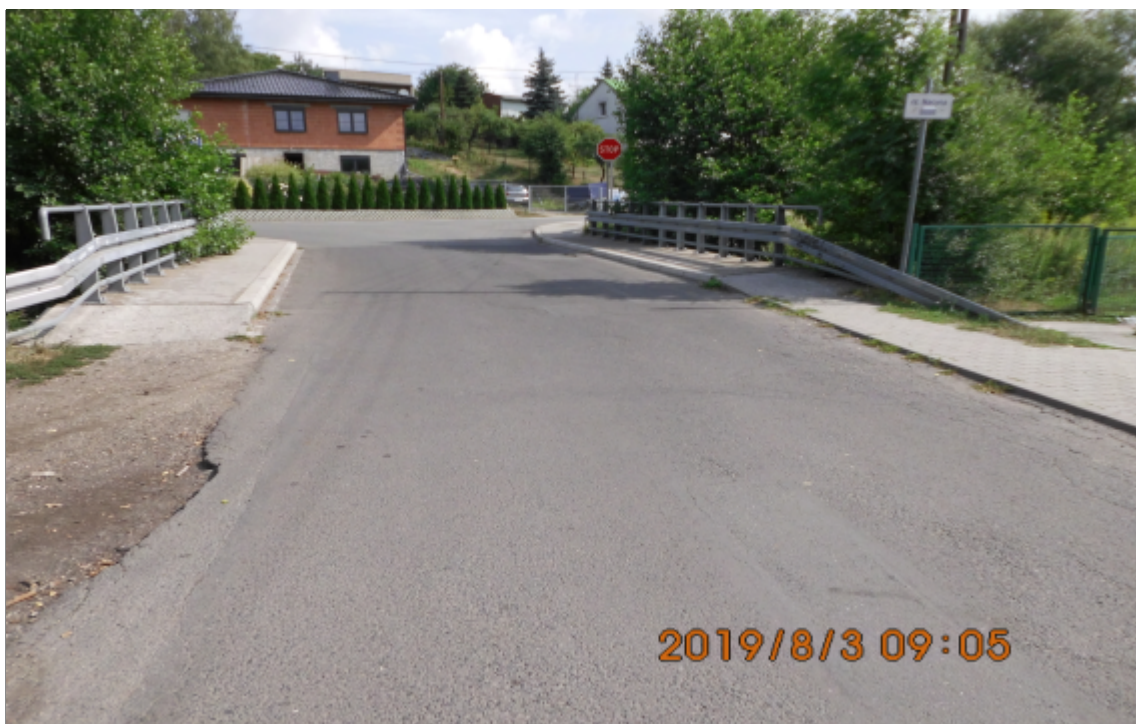
| Rodzaj elementu | Stan elementu | Zalecenia | Nr zdjęcia |
|---|---|---|---|
| Nawierzchnia jezdni i chodników | Nawierzchnia jezdni jest w stanie dobrym. Nawierzchnia chodników jest w stanie dostatecznym | Ułożyć na chodnikach nową warstwę ochronną poliuretanową. | 3.1, 3.2, 3.7, 3.8, 3.9 |

Zdjęcie nr 3.1 Widok ogólny mostu od strony południowej

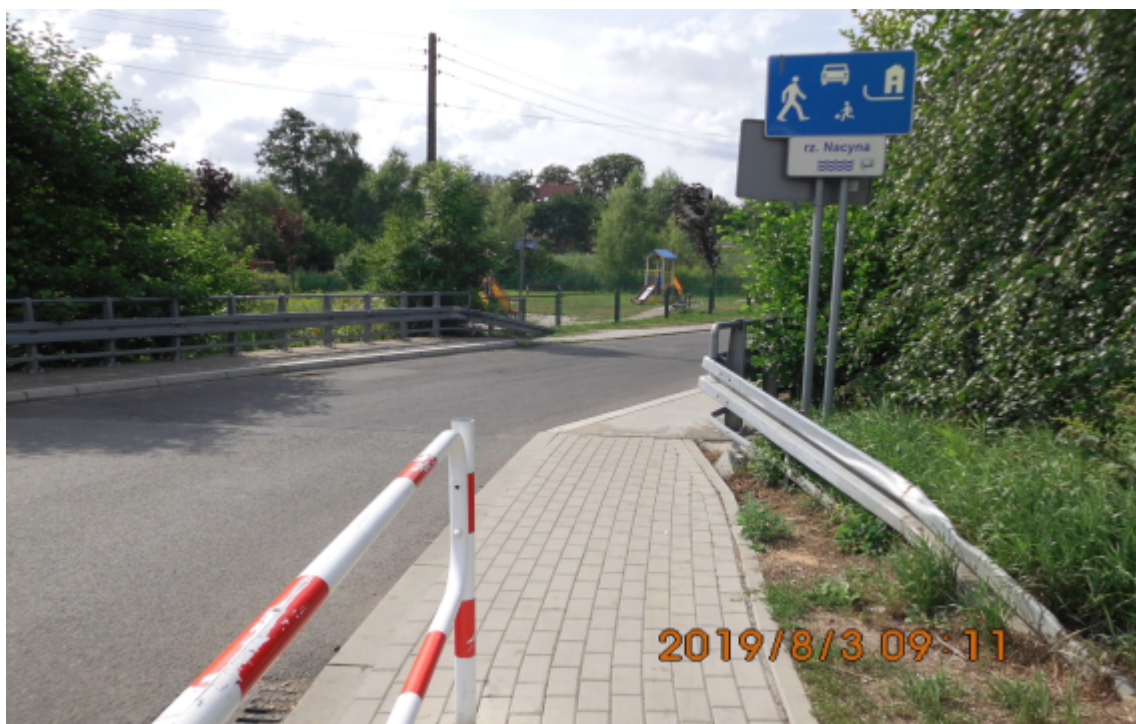
Zdjęcie nr 3.2 : Widok ogólny mostu od strony północnej

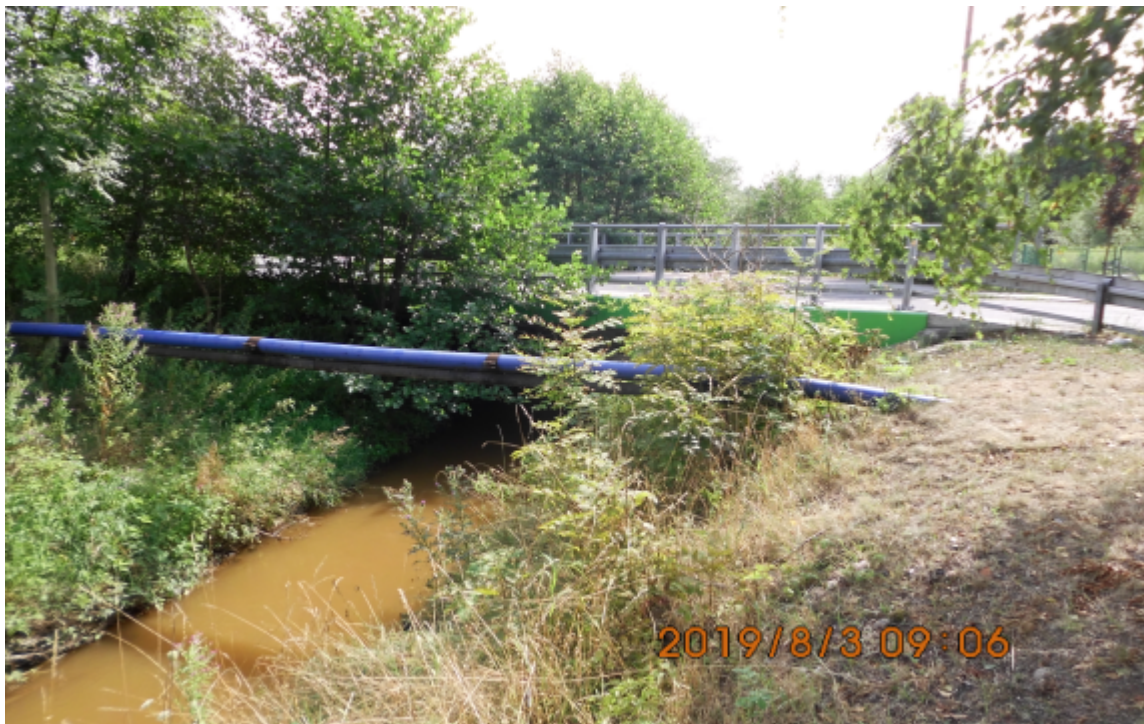
Zdjęcie nr 3.3: Widok mostu od strony zachodniej

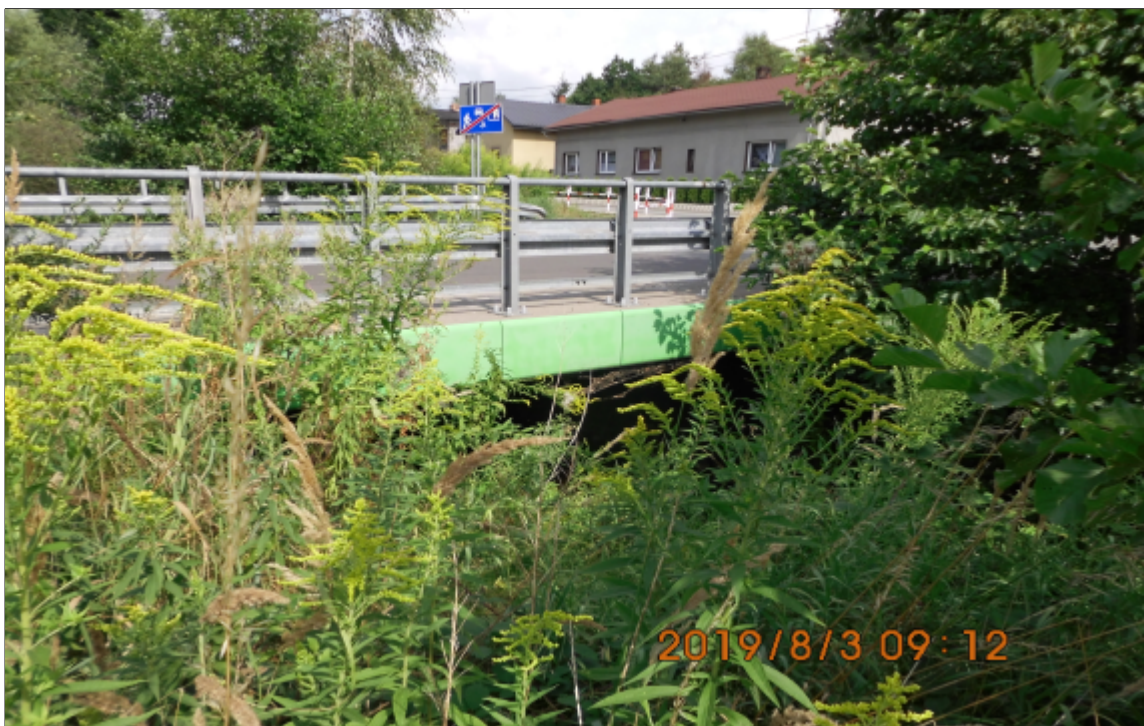
| Balustrady | Balustrada jest nowa a jej stan jest bardzo dobry. | Bez zaleceń | 3.4, 3.7 |

Zdjęcie nr 3.4 : Widok drogi na moście od strony wschodniej
