**Politechnika Krakowska im. Tadeusza Kościuszki**  
Katedra Konstrukcji Mostowych, Metalowych i Drewnianych  
ul. Warszawska 24, 31-155 Kraków

## **EKSPERTYZA TECHNICZNA**

### **Mostu Grunwaldzkiego w Krakowie – etap II**

Kraków, styczeń 2024 r.

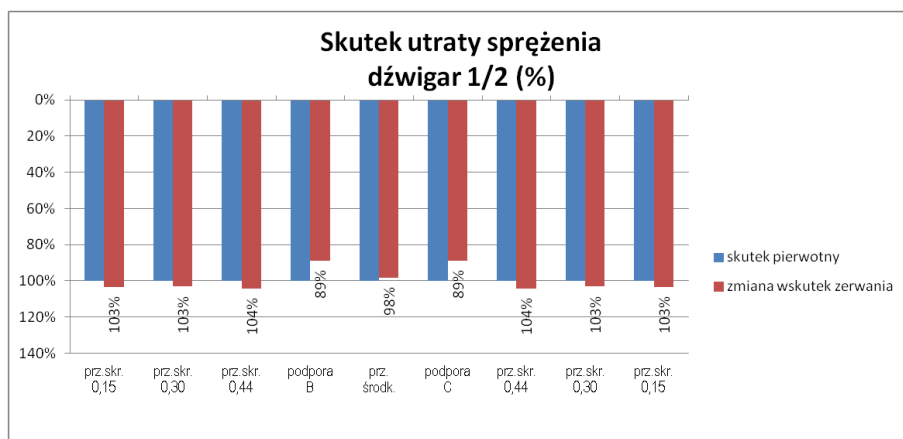
Rys. 6.1 Skutek utraty sprężenia w dźwigarze 1/2

Zaobserwowane w trakcie przeglądu uszkodzenia armatury sprężającej spowodowały zmniejszenie efektu doprężenia konstrukcji. W trakcie analiz obliczeniowych rozważano wpływ zastosowanego sprężenia zewnętrznego na pracę konstrukcji. Zamodelowano również schemat oddziaływań uwzględniający wyłączenie z pracy zerwanych kabli sprężających. Wyniki analizy porównawczej przedstawiono na rysunkach 6.1 i 6.2. Na rysunkach zaprezentowano częściowe wyniki porównania momentów zginających wywołanych doprężeniem konstrukcji przed (100%) i po awarii kabli, w oznaczonych przekrojach przęseł skrajnych, przęsła środkowego i podpór pośrednich. Przedstawiono je dla belek skrajnych (uśrednione, ze względu na ich silne wzajemne powiązanie i bliskość) oznaczonych „1/2” oraz dla belki 5, jako reprezentatywnej dla pozostałych belek wewnętrznych. W dalszej części analizy odwołania będą się odnosiły tylko do tych belek.

Można stwierdzić, że skutek zerwania cięgien sprężających uwydatnił się w przęsłach skrajnych a szczególnie w belkach wewnętrznych. W globalnym ujęciu zmniejszenie sprężenia w obecnym stopniu nie wpływa jednak znacząco na zmianę momentów zginających w przekrojach belek.

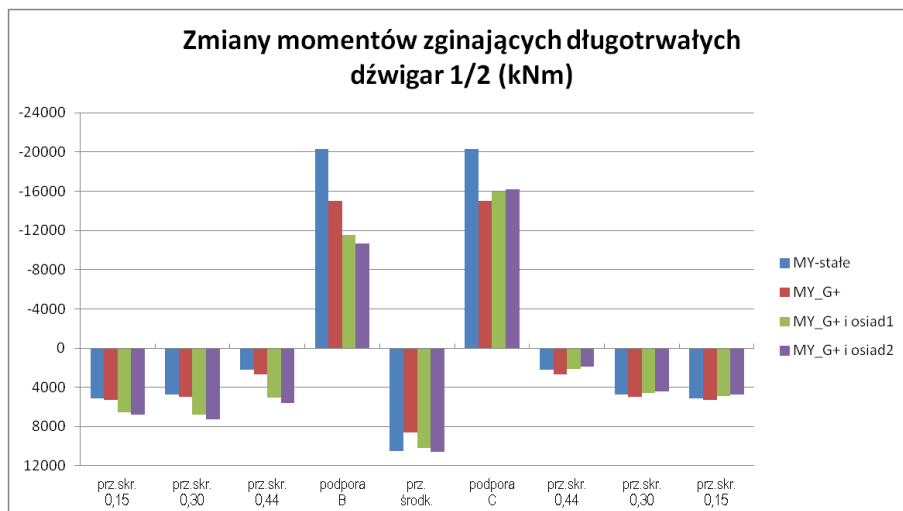
Rys. 6.3 Zmiany momentów zginających w dźwigarze 1/2 [kNm]

Na rys. 6.3 i 6.4 przedstawiono wpływ zastosowania doprężenia konstrukcji (z uwzględnieniem niezbędnego zwiększenia obciążenia stałego) oraz osiadań filarów na zmiany momentów zginających w przekrojach przęsłowych i podporowych.

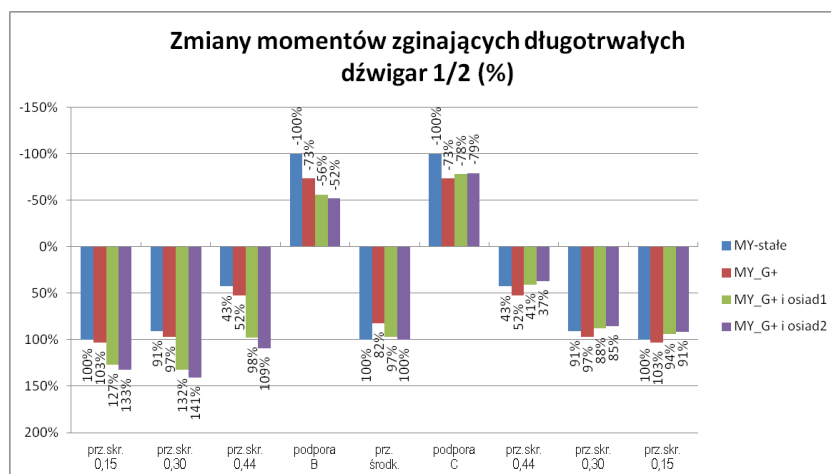
Rys. 6.5 Zmiany momentów zginających w dźwigarze 1/2 [%]

Lepsze zobrazowanie można przedstawić wykresami procentowymi, gdzie za odniesienie (100%) przyjęto momenty zginające w poszczególnych przekrojach od ciężaru własnego z wyposażeniem konstrukcji pierwotnej. W przęsłach skrajnych momentem odniesienia dla każdego przekroju był maksymalny moment w przęśle. Wykresy te dla belek Nr 1/2 i Nr 5 przedstawiono na rys. 6.5 i 6.6.

Analizując zmiany spowodowane wyłącznie ciężarem konstrukcji oraz doprężeniem można stwierdzić znaczące zmniejszenie momentów zginających na filarach (do 82%) oraz w przęśle środkowym (do 83%). W przęsłach skrajnych momenty zginające wzrastają do wartości 103%.

Po uwzględnieniu wpływu osiadań objawia się znaczący wzrost momentów zginających w przęśle skrajnym A-B osiągający 132% w belkach skrajnych i 124% w belkach wewnętrznych. Dla projekcji osiadań przekroczenia te wynoszą odpowiednio 141% i 132%.

W przęśle środkowym dla projekcji osiadań efekt doprężenia będzie utracony. Osiadania spowodowały oczywiste zmniejszenie momentów zginających nad filarem B i niewielkie wzrosty nad filarem C.

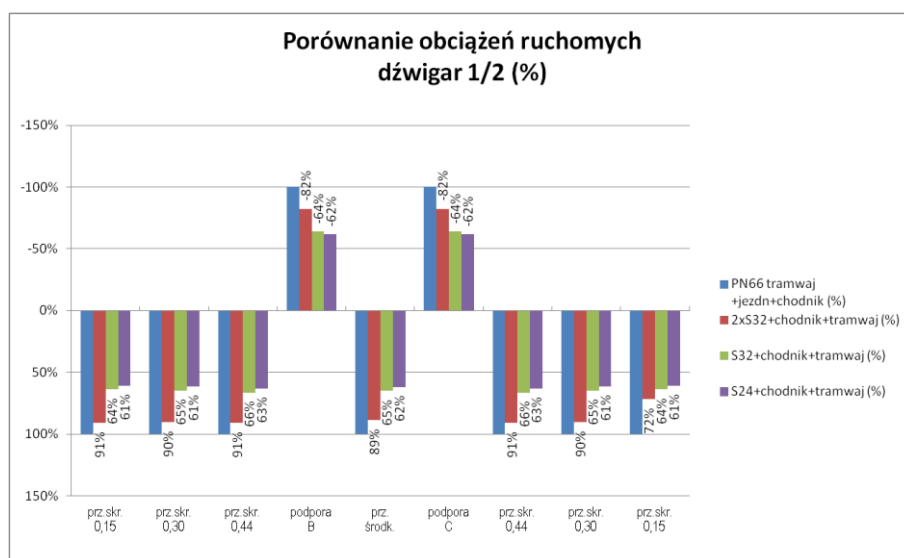
**Rys. 6.7** Porównanie obciążeń ruchomych w dźwigarze 1/2 [%]

Na rysunkach 6.7 i 6.8 przedstawiono porównanie obciążeń ruchomych, gdzie wartości oznaczone przez  $2 \times S32$  oznaczają obciążenie 2 pasami obciążenia kat. 2/S32 [9] na każdej z jezdni, oznaczone S32 – jedno pasmo ruchu przy torowisku tramwajowym a oznaczone S24 – jedno pasmo jak wyżej ale kat. 3/S24 [9]. W każdym przypadku przyjmowano obciążenie tramwajem (wg schematu PN-66) oraz obciążenie chodnika tłumem.

Analiza diagramów wykazuje, że obciążenie 2 pasami pojazdów kat. 2/S32 przekracza do 7% obciążenia projektowe tylko w przęsłach skrajnych. W pozostałych przypadkach obciążenie projektowe jest najniekorzystniejsze. Z uwagi duży wpływ osiadań w dalszej analizie rozpatrywano obciążenie pojedynczymi pasmami pojazdów kat. 3/S24.

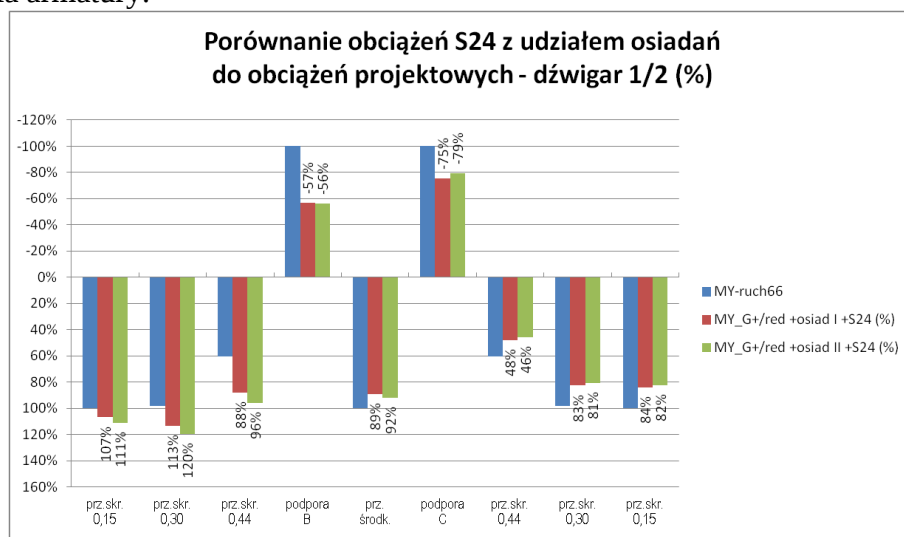
**Rys. 6.9** Porównanie obciążeń S24 i osiadań z obciążeniami projektowymi w dźwigarze 1/2 [%]

Rysunki 6.9 i 6.10 zawierają porównanie sumarycznych momentów zginających w przekrojach mostu w odniesieniu do momentów zginających od obciążeń projektowych (stałe + zmienne). W przypadku przęseł skrajnych odniesieniem jest maksymalny moment projektowy w tych przęsłach. W porównaniu uwzględniono efekt osłabienia sprężenia zewnętrznego wskutek zerwania armatury.

Przekroczenie całkowitych momentów zginających w dźwigarach dotyczy tylko przęsła A-B (od Ronda Grunwaldzkiego) i sięga 115%, a dla prognozy na rok 2038 do 120%. W przekrojach pozostałych przęseł i nadpodporowych „wykorzystanie” momentu całkowitego nie przekracza 96%.

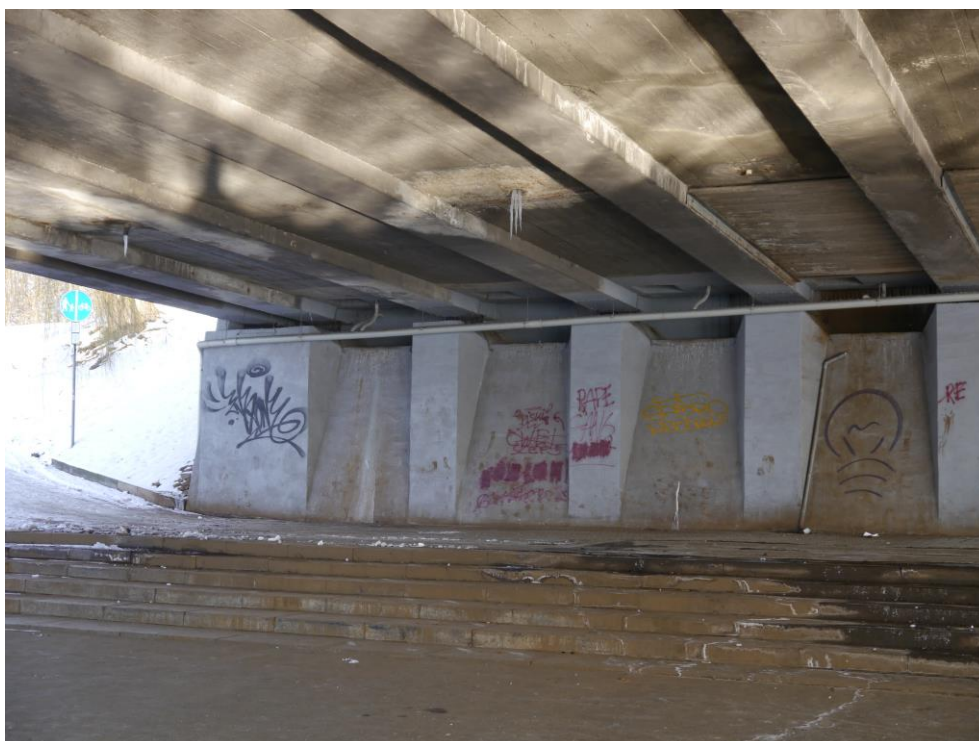
Fot.1.4 Spód konstrukcji przęsła i przyczółek od strony ul. Dietla

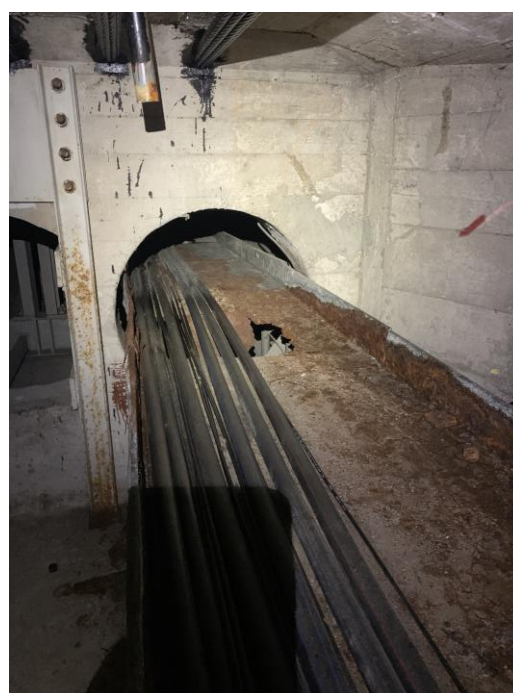
Fot.2.34 Skorodowany stelaż utrzymujący instalację kablową w kanale I (strona lewa), skorodowany podest pod instalacją kablową w kanale III (strona prawa)
