## PROTOKÓŁ NR 1/S/2024

### **Oceny stanu zadaszenia membrany oraz konstrukcji – kontrola - Amfiteatr w Płocku ul. Rybaki 15.**

Płock, Sierpień 2024

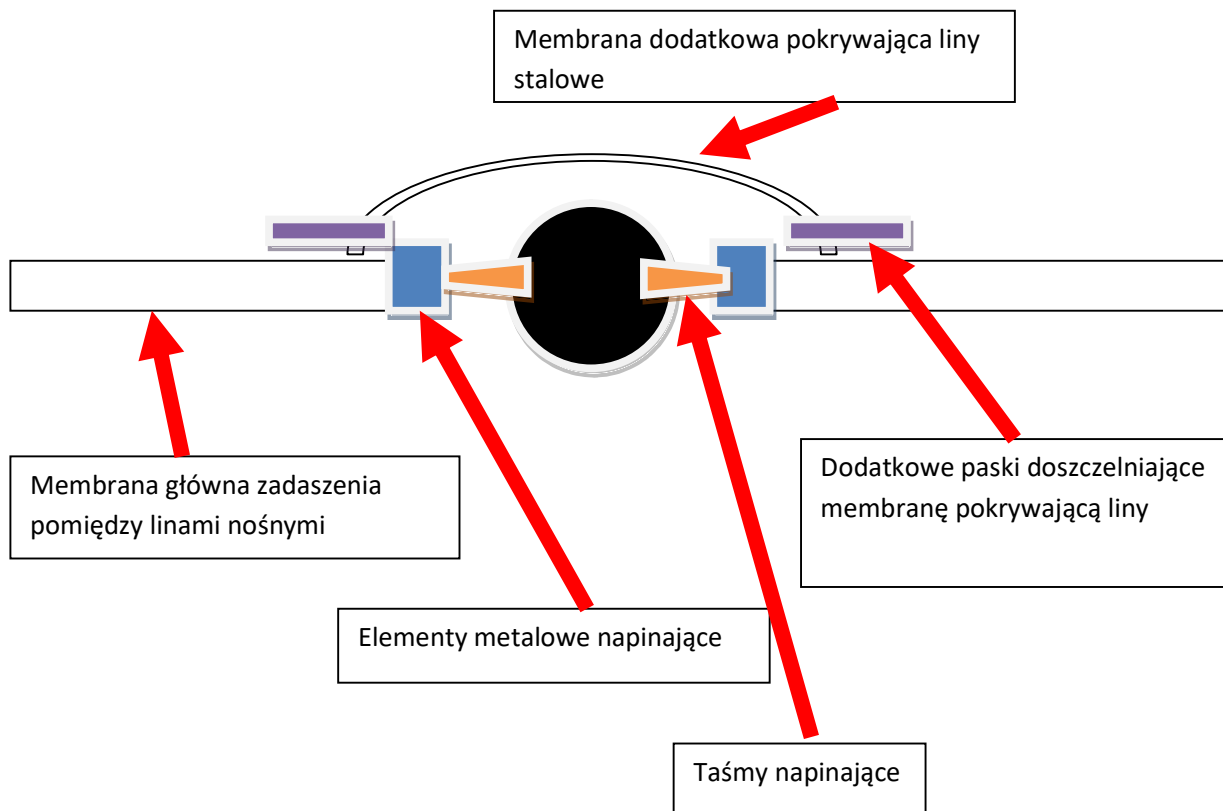
## Schemat zadaszenia

### Elementy zadaszenia które uległy degradacji

W wyniku wieloletniej pracy zadaszenia od obciążeń typu wiatr śnieg i deszcz membrana ulega ciągłej pracy na rozciąganie i wibracje od wiatru. W wyniku tych działań dodatkowe paski pokrywające zgrzewy uległy rozszczelnieniu dodatkowa membrana pokrywająca liny stalowe uległa odspojeniu w miejscach Zarzewów.
