Opinia ornitologiczna

**Sporządzona w ramach przedsięwzięcia remontowego wybranych kamienic będących w administracji MZBK w Lesznie, realizowane w trybie ustawy z dn. 21.11.2008 r. o wspieraniu termomodernizacji i remontów oraz o centralnej ewidencji emisyjności budynków – Remont budynku przy ul. Osiecka 3.
Działka nr 306301_1.0002.AR_24.5/208 (obręb Leszno)**

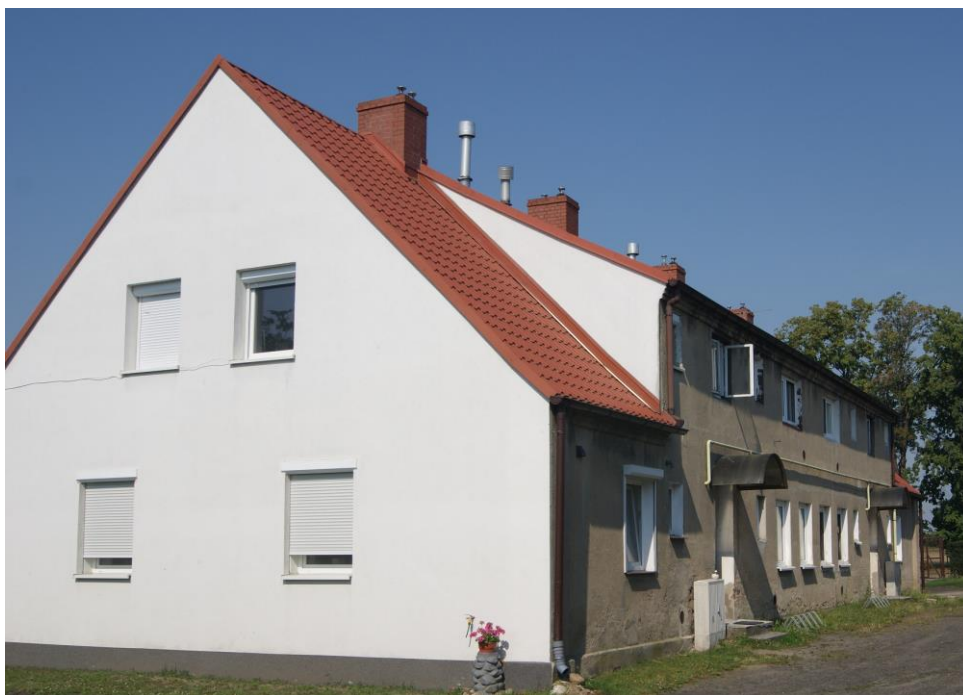
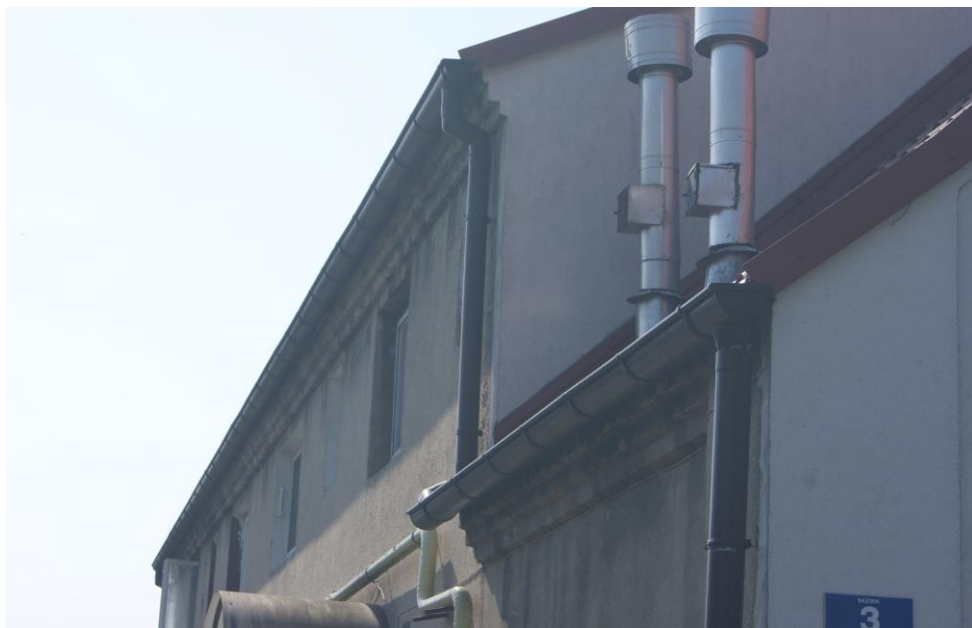
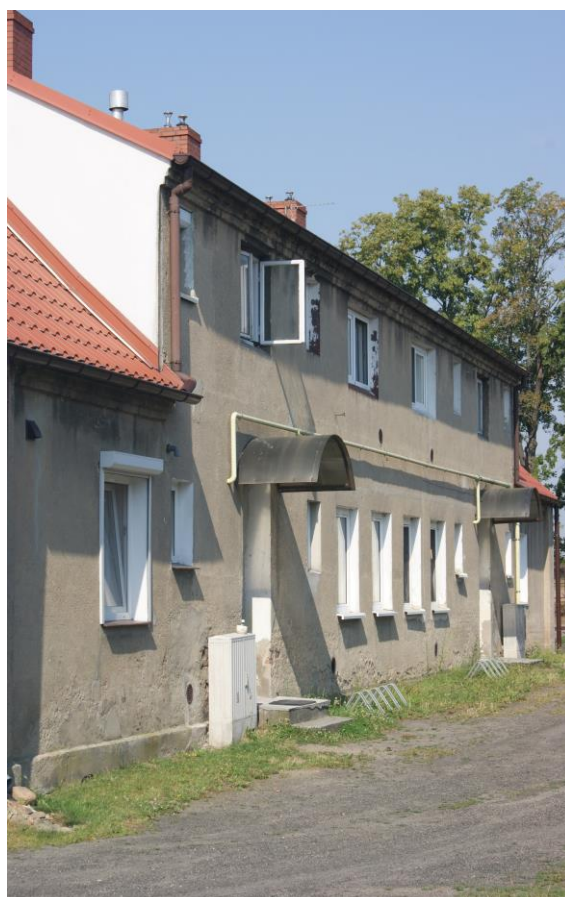
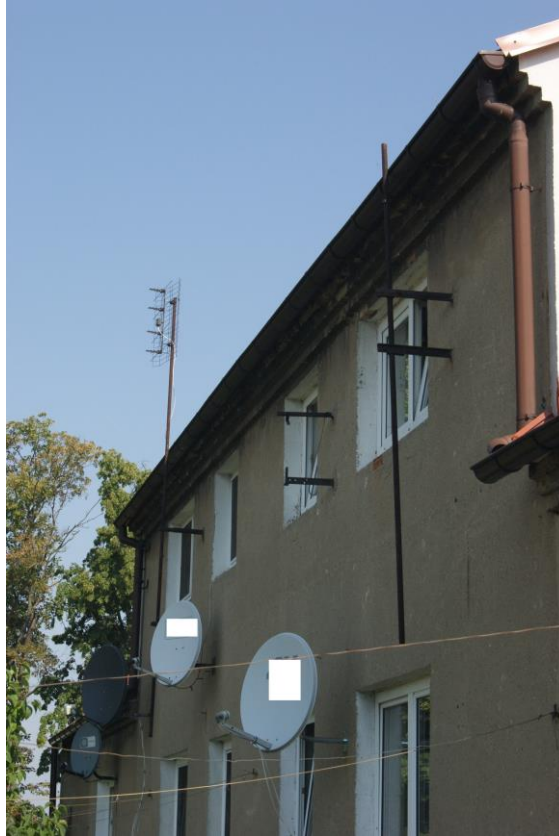
W trakcie przeprowadzonych oględzin przedmiotowego budynku nie stwierdzono obecności lęgowych ptaków. W ogóle nie odnotowano obecności ptaków na badanym budynku. Nie odnotowano starych gniazd oraz wypluwek sów.

Zdjęcia kontrolowanego budynku przy ul. Osieckiej 3 w Lesznie, działka ewidencyjna nr 306301_1.0002.AR_24.5/208, obręb Leszno. (Fot. J. Stępniewski).

– dostosować termin i sposób wykonania prac remontowych tak aby zminimalizować ich wpływ na biologię zwierząt i ich siedliska. Zaleca się przeprowadzenie wszelkich prac remontowych poza sezonem lęgowym ptaków, tj. w terminie od 15 października do końca lutego;

– bezpośrednio przed rozpoczęciem sezonu lęgowego tj. przed 1 marca (jeśli prace będą prowadzone w okresie lęgowym), przeprowadzić ponowną kontrolę ornitologiczną, mającą na celu wykrycie ewentualnych dogodnych miejsc rozrodczych dla ptaków, powstałych po okresie zimowym;

– stwierdzone w trakcie lutowej kontroli, nowopowstałe otwory (w wyniku działania czynników atmosferycznych) będące potencjalnym miejscem rozrodczym ptaków natychmiast zamknąć (całkowicie zaślepić). Pozwoli to zminimalizować ewentualność zasiedlenia budynku przez ptaki, co umożliwi bezproblemowe przeprowadzenie remontu w okresie wiosenno-letnim.

– w przypadku stwierdzenia obecności ptaków w trakcie prowadzenia prac remontowych budynku należy przerwać wykonywanie prac budowlanych i powiadomić specjalistę ornitologa, który określi najwłaściwszy sposób rozwiązania zaistniałej sytuacji i/lub wskaże odpowiednie działania kompensacyjne.
