BUDYNEK OBJEKT OPRACOWANIEM
BUDYNEK D - BUDYNEK TECHNOLOGII ŻYWIENIA
w Zespole Szkół Rolniczo - Budowlanych

JEDNOSTKA PROJEKTOWA: BIURO INŻYNIERSKIE MIROSLAW MORAŚ ul. Młyńska 1 64-100 Leszno kom. 609-41-68-47 e-mail: biuro.moras@vp.pl	
INWESTYTOR: MIASTO LESZNO ul. Karasia 15, 64-100 Leszno	
OBIEKT: BUSYNEK SZKOLNY - KAT. IX	
ADRES INWESTYCJI: ul. 1-go Maja 1 64-100 Leszno	
PROJEKTOWAŁ	mgr. inż. Henryk Ciesielski
ASYSTENT	inż. Jakub Koliadyński
BRANŻA:	ARCHITEKTURA
STADIUM:	INWENTARYZACJA
DATA OPRACOWANIA:	MARZEC 2019r.
FORMAT:	297x610
NR RYSUNKU:	1-1
STR. NR

BUDOWA II NIEWIDZIE OPACOWANIE JEST CHRONIONE PRAWEM AUTORSKIM ZODPOWIEDZIALNOŚĆ Z USTAWY O PRAWIE AUTORSKIM I PRAWACH POSESADZICIELÓW DO WŁASNOŚCI INTELIGENCJI		ul. Myślińska 1 84-100 Leszno kom. 808-45-88-47 e-mail: biuro.moras@wp.pl	
BIURO INŻYNIERSKIE MIROSLAW MORAS		ul. Karasia 15, 64-100 Leszno	
INWENTARYZACJA ARCHYTEKTONICZNA BUDYNEK D - BUDYNEK TECHNOLOGII ŻYWIENIA w Zespole Szkół Rolniczo - Budowlanych		ul. 1-go Maja 1 64-100 Leszno	
MIĘDZYNARODOWY ul. Karasia 15, 64-100 Leszno		ul. 1-go Maja 1 64-100 Leszno	
PROJEKTOWAŁ mgr. inż. Henryk Cieślowski		1781 / 94 / 0 w sprawie konstrukcyjnej - budowlanej	
ASYSTENT inż.

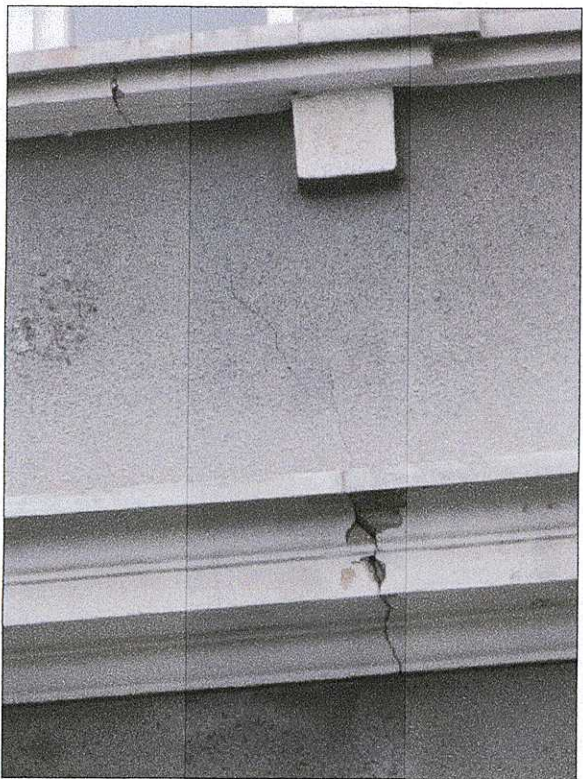
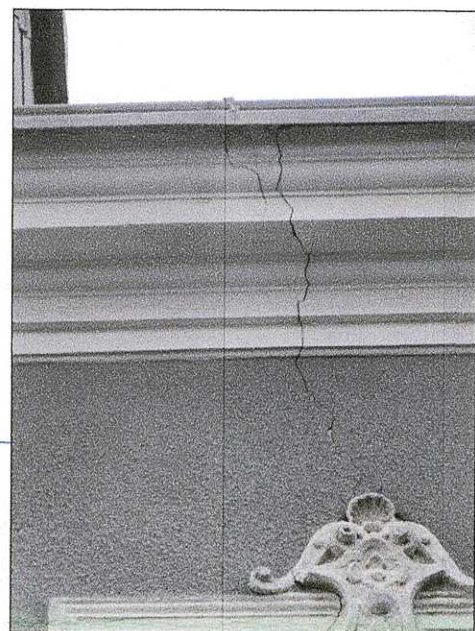
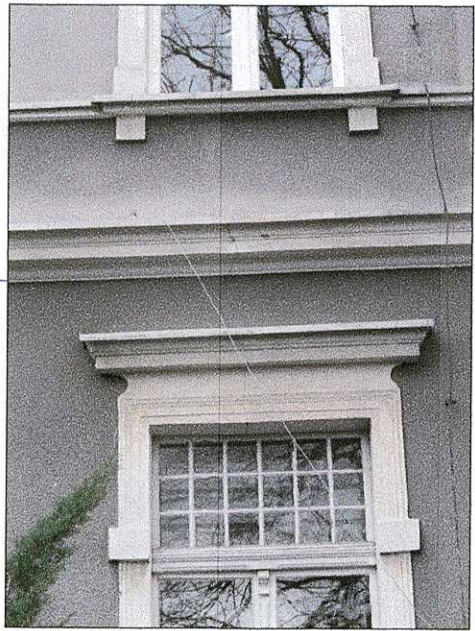
ELEWACJA PÓŁNOCNA

LOKALIZACJA ZARYSOWAŃ ŚCIAN I TYNKÓW

ZAWILGOCENIA TYNKÓW I ŚCIAN POWSTAŁE W WYNIKU NIESPRawnego LUB USZKODZONEGO SYSTEMU ODWADNIANIA DACHU I OPIERZEŃ

ZAWILGOCENIA TYNKÓW I ŚCIAN POWSTAŁE W WYNIKU PODCIĄGANIA KAPILARNEGO WÓD OPADOWYCH - (BRAK POZIOMEJ IZOLACJI PRZECIWWILGOCIOWEJ, BRAK OPASKI BUDYNKU)

Naprawa pęknięć i rys konstrukcyjnych w murach

Jeśli zniszczenia są małe (pęknięcia, rysy powierzchniowe) - rozwiązanie systemowe Helfix lub Caparol - METODA 1

Jeśli zniszczenia są średnie (pęknięcia i rysy w zewnętrznej warstwie muru) - rozwiązanie system ściąg i klamer - METODA 2

Naprawa pęknięć i rys konstrukcyjnych nadproży na elewacjach

Jeśli zniszczenia małe (pęknięcia, rysy powierzchniowe) - rozwiązanie systemowe Helfix lub Caparol - METODA 3

Jeśli zniszczenia są średnie (pęknięcia i rysy w zewnętrznej warstwie muru) - rozwiązanie system ściąg i klamer - METODA 4

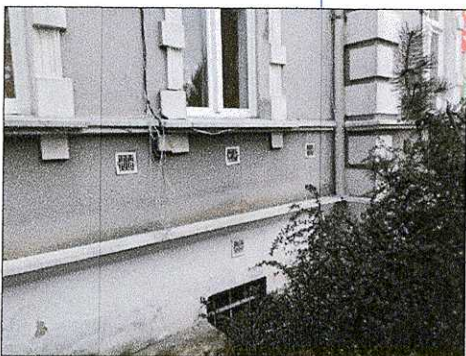
ELEWACJA ZACHODNIA

LOKALIZACJA ZARYSOWAŃ ŚCIAN I TYNKÓW

ZAWILGOCENIA TYNKÓW I ŚCIAN POWSTAŁE W WYNIKU NIESPRawnego LUB USZKODZONEGO SYSTEMU ODWADNIANIA DACHU I OPIERZEŃ

ZAWILGOCENIA TYNKÓW I ŚCIAN POWSTAŁE W WYNIKU PODCIĄGANIA KAPILARNEGO WÓD OPADOWYCH - (BRAK POZIOMEJ IZOLACJI PRZECIWWILGOCIOWEJ, BRAK OPASKI BUDYNKU)

Naprawa pęknięć i rys konstrukcyjnych w murach

Jeśli zniszczenia są małe (pęknięcia, rysy powierzchniowe) - rozwiązanie systemowe Helfix lub Caparol - METODA 1
Jeśli zniszczenia są średnie (pęknięcia i rysy w zewnętrznej warstwie muru) - rozwiązanie system sciąg i klamer - METODA 2

Naprawa pęknięć i rys konstrukcyjnych nadproży na elewacjach

Jeśli zniszczenia są małe (pęknięcia, rysy powierzchniowe) - rozwiązanie systemowe Helfix lub Caparol - METODA 3
Jeśli zniszczenia są średnie (pęknięcia i rysy w zewnętrznej warstwie muru) - rozwiązanie system sciąg i klamer - METODA 4

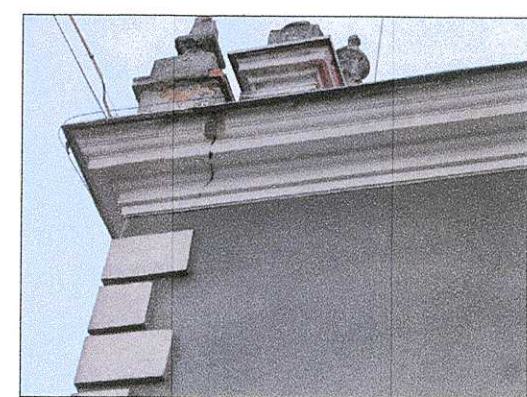
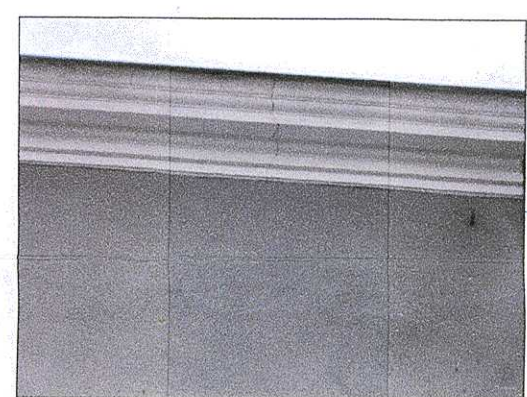
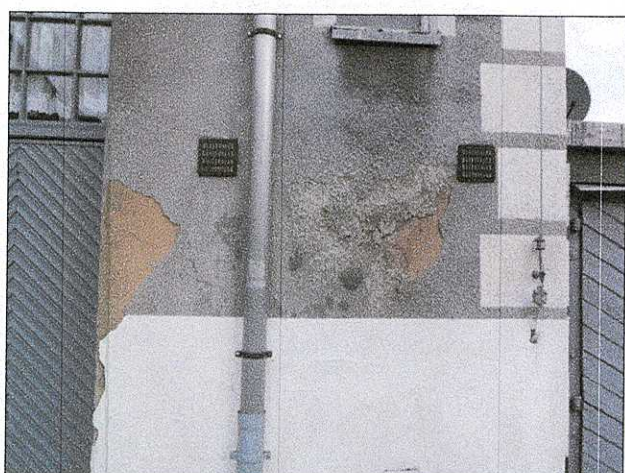
ELEWACJA POŁUDNIOWA

LOKALIZACJA ZARYSOWAŃ ŚCIAN I TYNKÓW

ZAWILGOCENIA TYNKÓW I ŚCIAN POWSTAŁE W WYNIKU NIESPRawnego LUB USZKODZONEGO SYSTEMU ODWADNIANIA DACHU I OPIERZEŃ

ZAWILGOCENIA TYNKÓW I ŚCIAN POWSTAŁE W WYNIKU PODCIĄGANIA KAPILARNEGO WÓD OPADOWYCH - (BRAK POZIOMEJ IZOLACJI PRZECIWWILGOCIOWEJ, BRAK OPASKI BUDYNKU)

Naprawa pęknięć i rys konstrukcyjnych w murach

Jeśli zniszczenia są małe (pęknięcia, rysy powierzchniowe) - rozwiązanie systemowe Helfix lub Caparol - METODA 1
Jeśli zniszczenia są średnie (pęknięcia i rysy w zewnętrznej warstwie muru) - rozwiązanie system s-ciąg i kłamer - METODA 2

Naprawa pęknięć i rys konstrukcyjnych nadproży na elewacjach

Jeśli zniszczenia są małe (pęknięcia, rysy powierzchniowe) - rozwiązanie systemowe Helfix lub Caparol - METODA 3
Jeśli zniszczenia są średnie (pęknięcia i rysy w zewnętrznej warstwie muru) - rozwiązanie system s-ciąg i kłamer - METODA 4

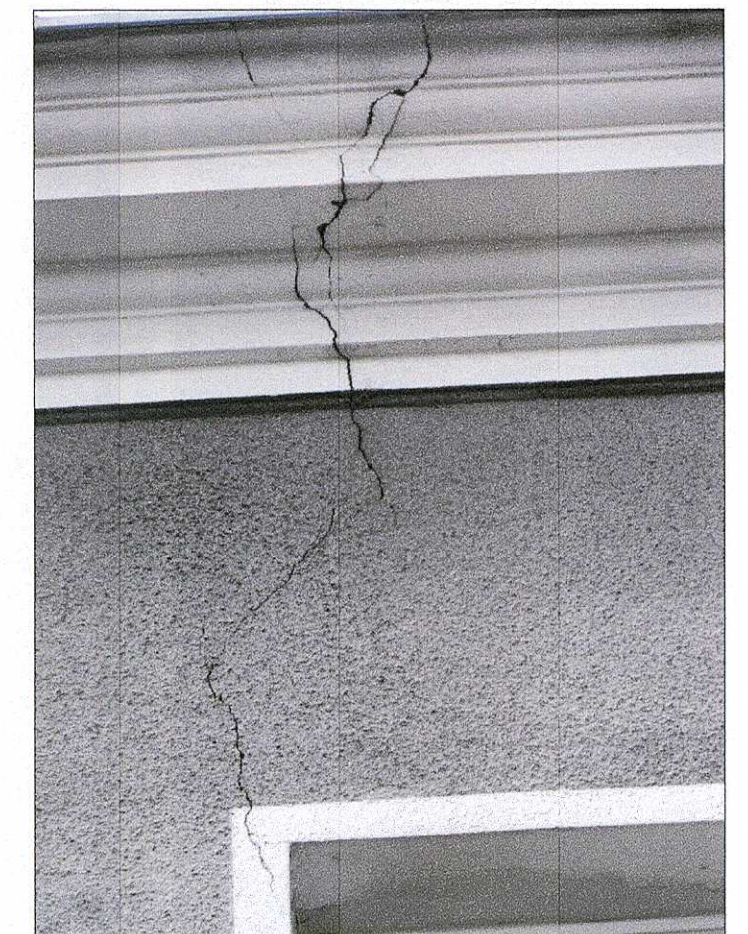
ELEWACJA WSCHODNIA

LOKALIZACJA ZARYSOWAŃ ŚCIAN I TYNKÓW

ZAWILGOCENIA TYNKÓW I ŚCIAN POWSTAŁE W
WYNIKU NIESPRawnego LUB USZKODZONEGO
SYSTEMU ODWADNIANIA DACHU I OPIERZEŃ

ZAWILGOCENIA TYNKÓW I ŚCIAN POWSTAŁE W WYNIKU PODCIĄGANIA KAPILARNEGO WÓD OPADOWYCH - (BRAK POZIOMEJ IZOLACJI PRZECIWWILGOCIOWEJ, BRAK OPASKI BUDYNKU)

Naprawa pęknięć i rys konstrukcyjnych w murach

Jeśli zniszczenia są małe (pęknięcia, rysy powierzchniowe) - rozwiązanie systemowe Helifix lub Caparol - **METODA 1**
Jeśli zniszczenia są średnie (pęknięcia i rysy w zewnętrznej warstwie muru) - rozwiązanie system ściąg i klamer - **METODA 2**

Naprawa pęknięć i rys konstrukcyjnych nadproży na elewacjach

Jeśli zniszczenia małe (pęknięcia, rysy powierzchniowe) - rozwiązanie systemowe Helifix lub Caparol - **METODA 3**
Jeśli zniszczenia są średnie (pęknięcia i rysy w zewnętrznej warstwie muru) - rozwiązanie system ściąg i kamer - **METODA 4**
