Celem niniejszego opracowania jest ocena stanu technicznego oraz możliwości nośnych konstrukcji w strefie nowo pozyskanych pomieszczeń w celu ustalenia obciążeń dopuszczalnych, a także określenia przyczyn powstania pęknięć i zarysowań w tej strefie budynku oraz przedstawienie sposobu ich naprawy. Ekspertyza dotyczy prawej oficyny budynku, tj. Piwnica – pomieszczenie po archiwum bankowym, 1 piętro – Galeria Oko Ucho, 2 piętro – przejście do działu technicznego od strony klatki ewakuacyjnej oraz części elewacji od strony dziedzińca, 3 piętro – lokal nr 25/26.

Opracowanie dotyczy kamienicy przy ul. Masztalarskiej 8, a dokładniej oficyny kamienicy o nr 8A. Lokalizację przedmiotowej kamienicy wraz z analizowaną strefą budynku przedstawiono na rys. 1.

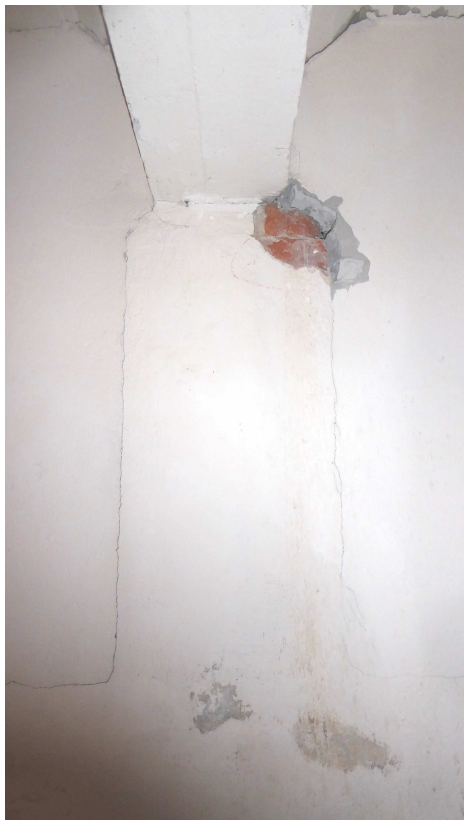
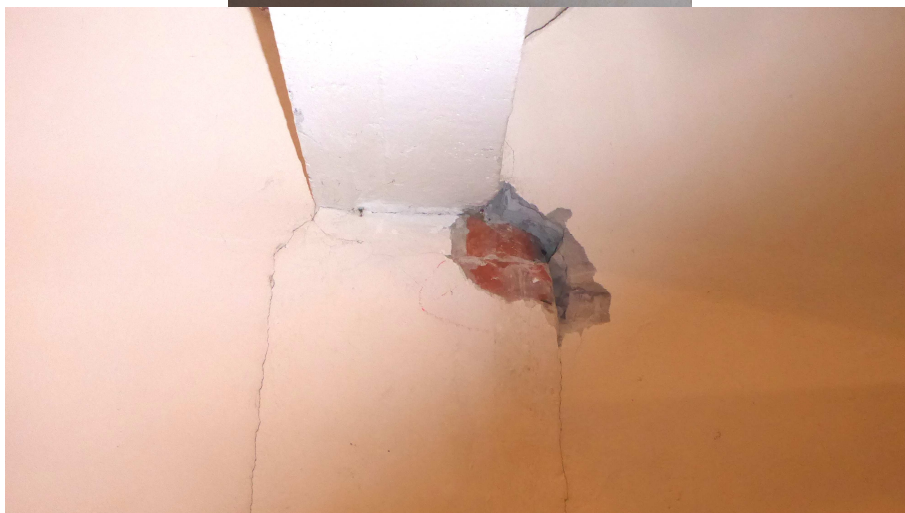
Rys. 14, 15. Odkrywka w strefie podparcia żebra na filarku nośnym

Jak widać z Rys. 14 i 15 filarki nośne pod żebrami stropu płytowo-żebrowego są filarkami murowymi, tak jak pozostała część ściany.

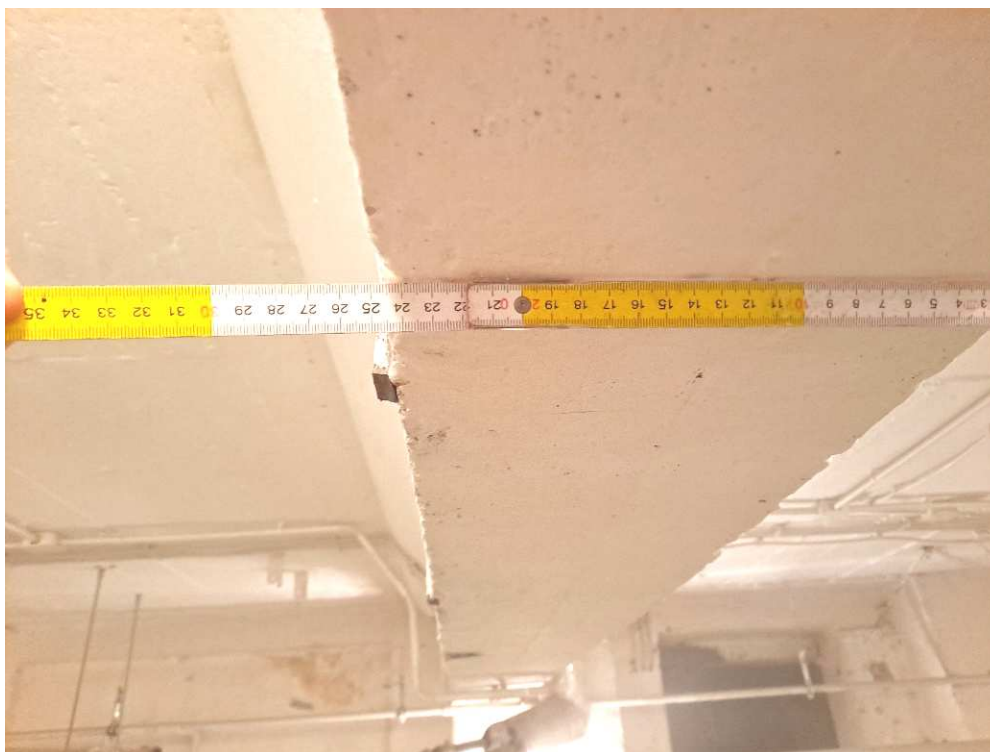
Rys. 24. Pomiar szerokości belki środkowej – 24,5 cm

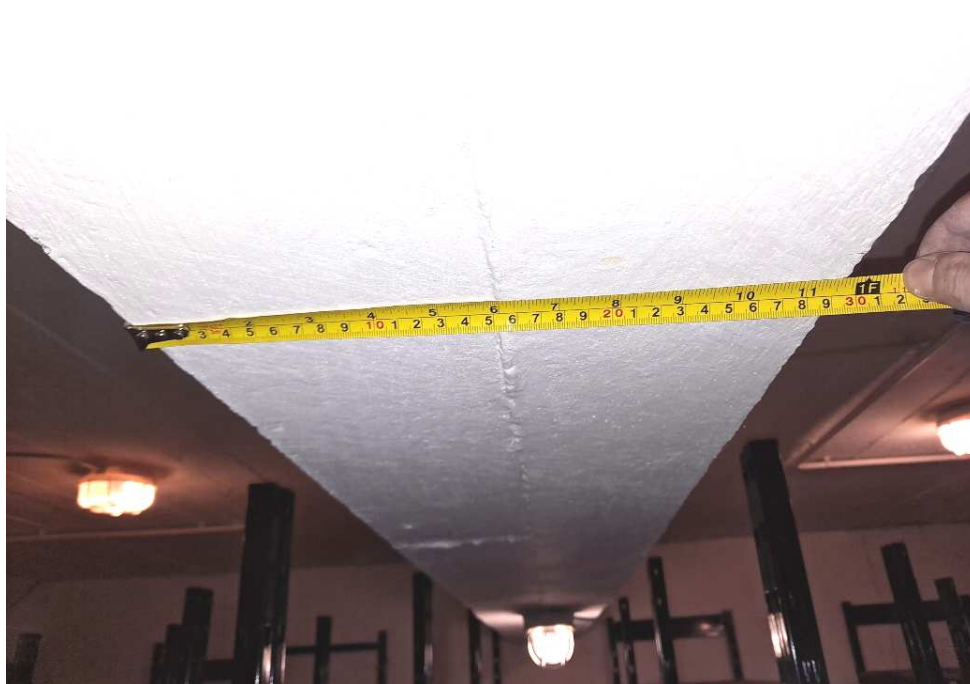
Rys. 25. Pomiar szerokości belki skrajnej – 29 cm

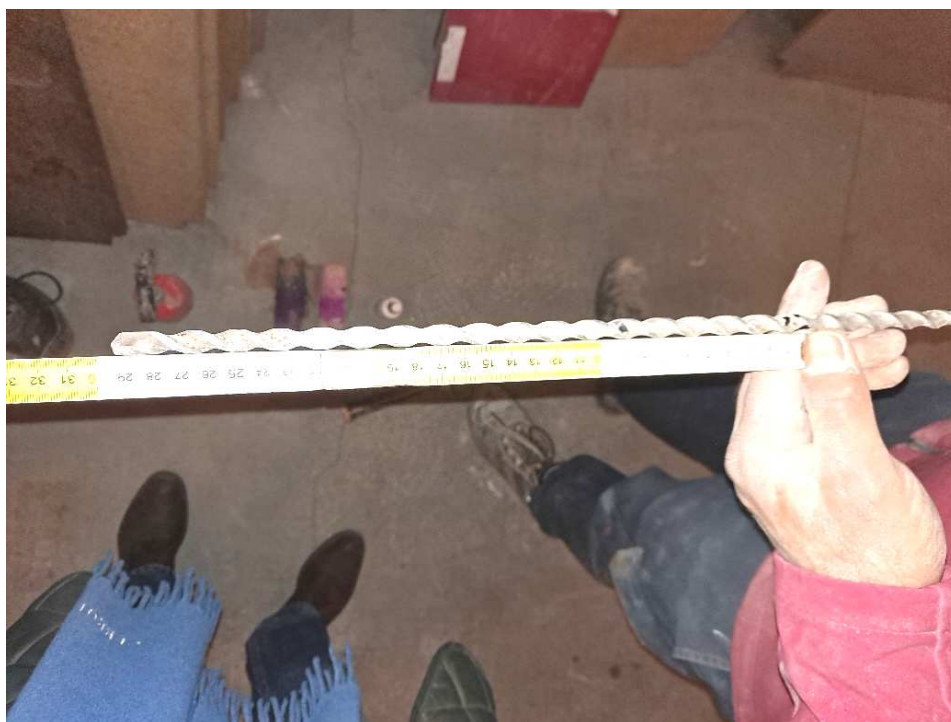
W trakcie oględzin wykonano przewiert wiertłem przez wszystkie warstwy stropu w celu określenia jego grubości. Grubość wszystkich warstw wynosi ok. 29,0 cm. Stwierdzono, że grubość stropu wynosi ok. 20 cm, kolejne 9 cm stanowi, pustka bądź izolacja akustyczna oraz warstwa wykończeniowa (Rys. 26).

Rys. 26. Pomiar grubości wszystkich warstw stropu – ok. 29 cm

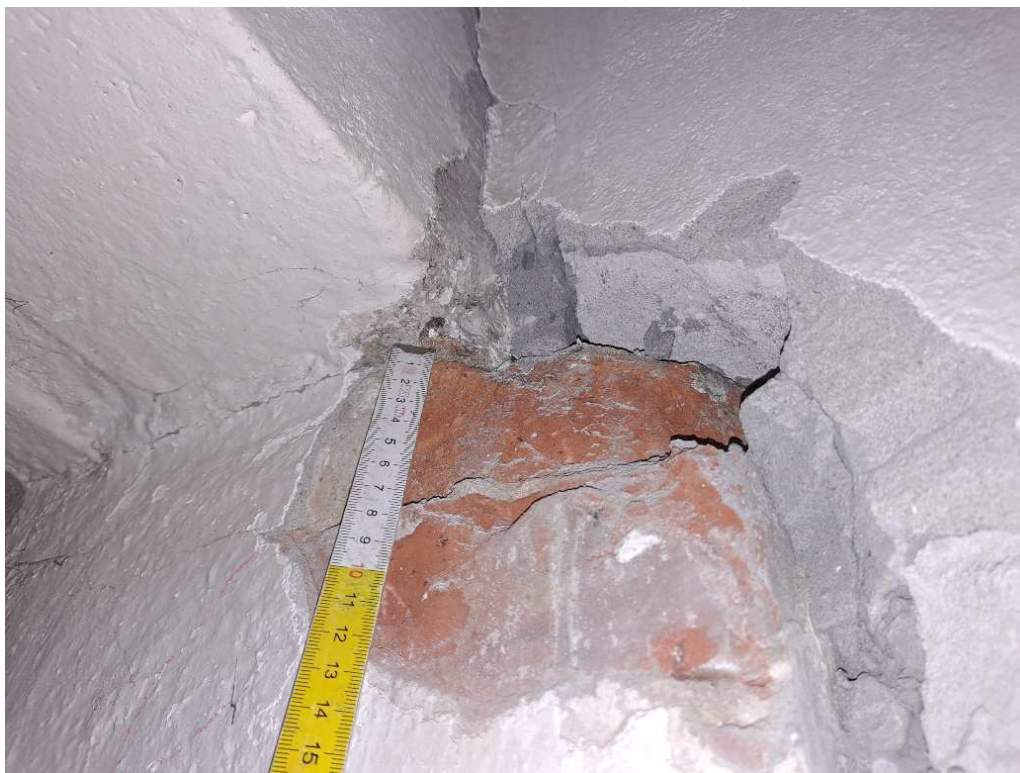
Rys. 27. Odkrywka w celu weryfikacji oparcia belki żelbetowej

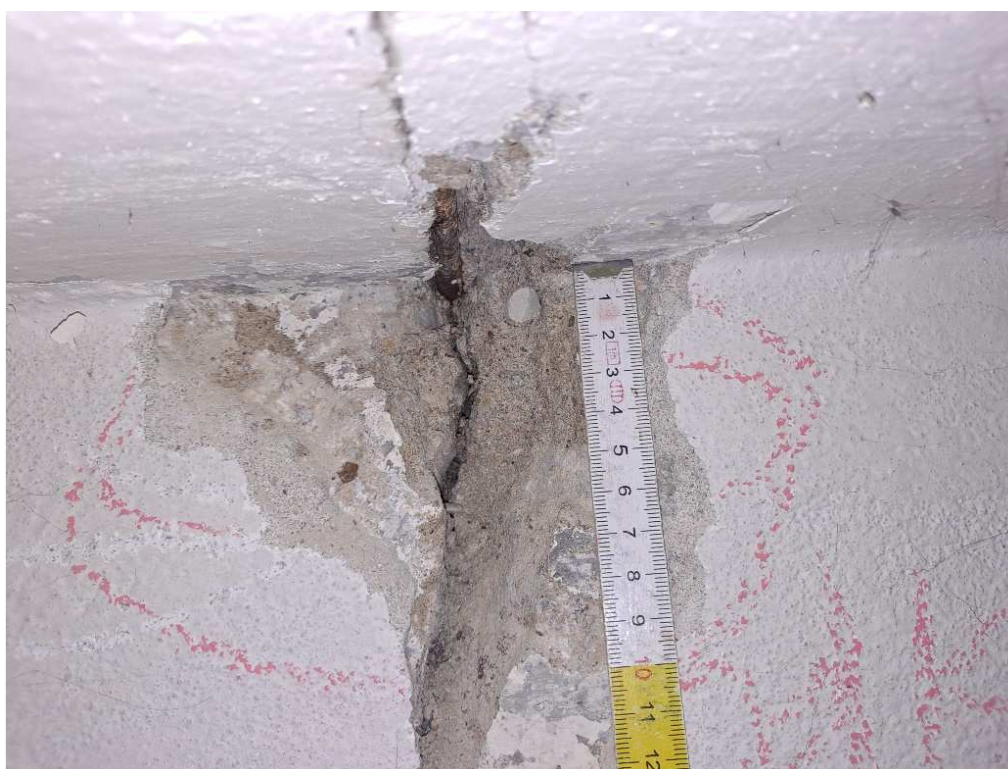
Rys. 28. Odkrywka w celu weryfikacji oparcia płyty stropowej na połączeniu ze ścianą zewnętrzną

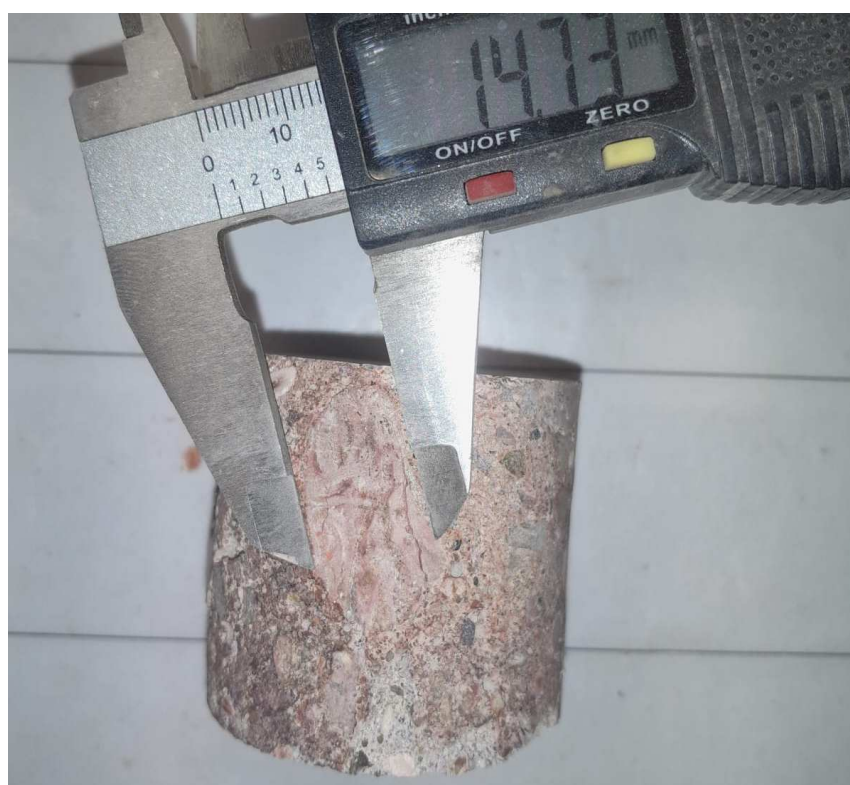
W wykonanych odwiertach dokonano również pomiaru maksymalnej średnicy kruszywa, która wynosiła od 14 do ponad 16 mm (Rys. 32, 33).

Rys. 32. Pomiar maksymalnej średnicy kruszywa na odwiercie nr 1

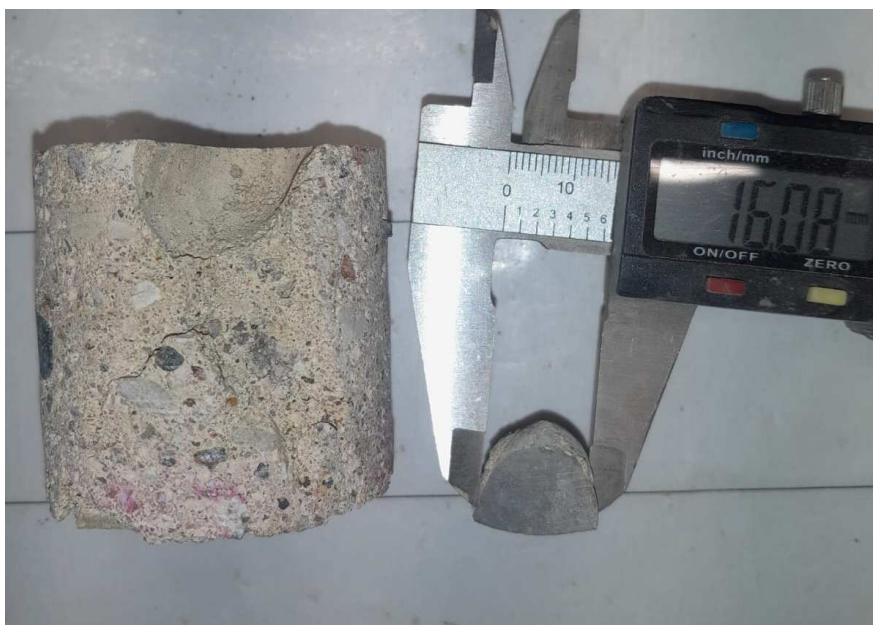
Rys. 33. Pomiar maksymalnej średnicy kruszywa na odwiercie nr 2

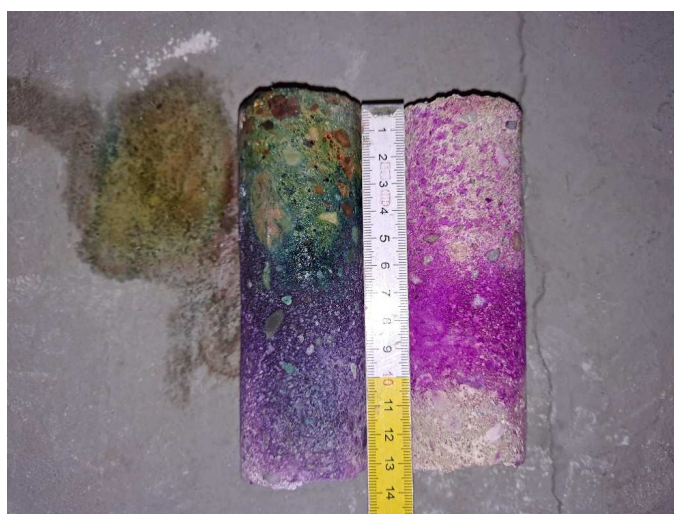
Rys. 35. Pomiar karbonatyzacji betonu na wykonanych próbkach rdzeniowych pobranych z belek żelbetowych. Po lewej stronie zastosowano test tęczyowy a po prawej fenoloftaleinę. Jak widać w obu przypadkach brak karbonatyzacji

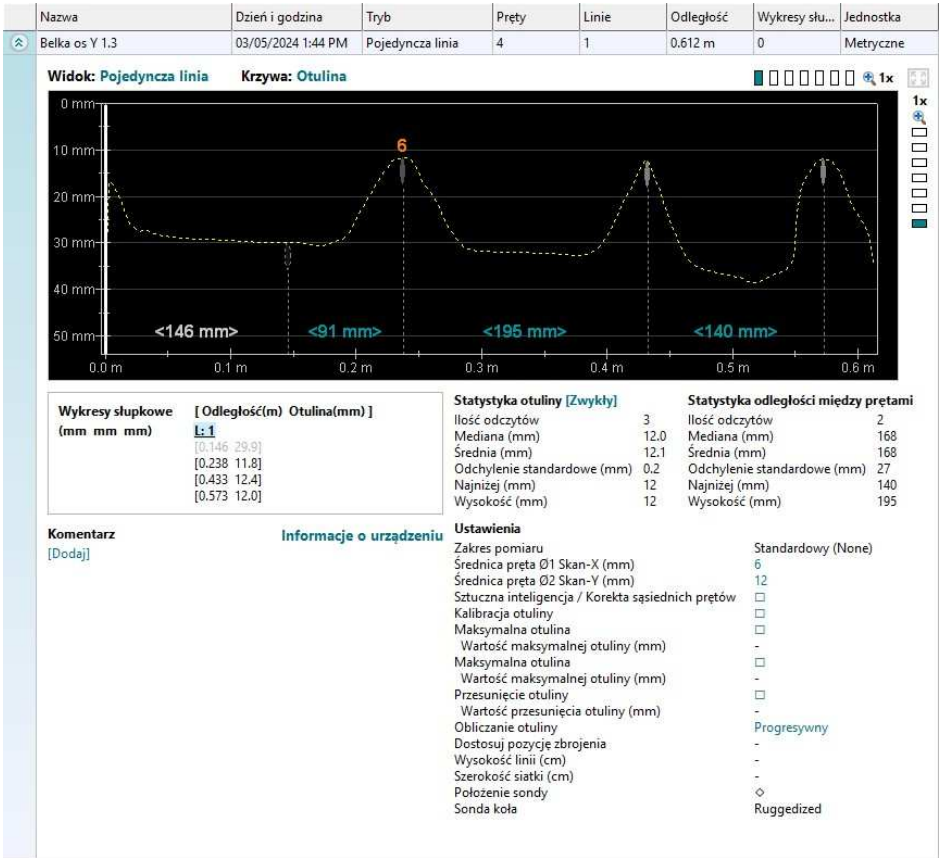
Rys. 46. Rozstaw strzemion w belce w pozostałych strefach

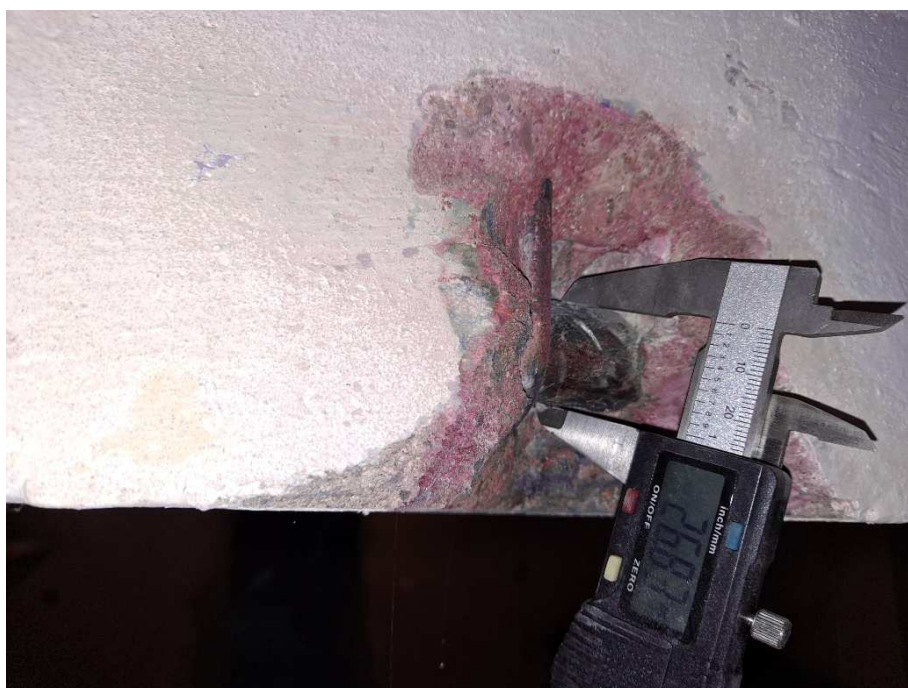
Rys. 50. Pomiar średnicy głównego zbrojenia belki –  $\Phi 26$  mm

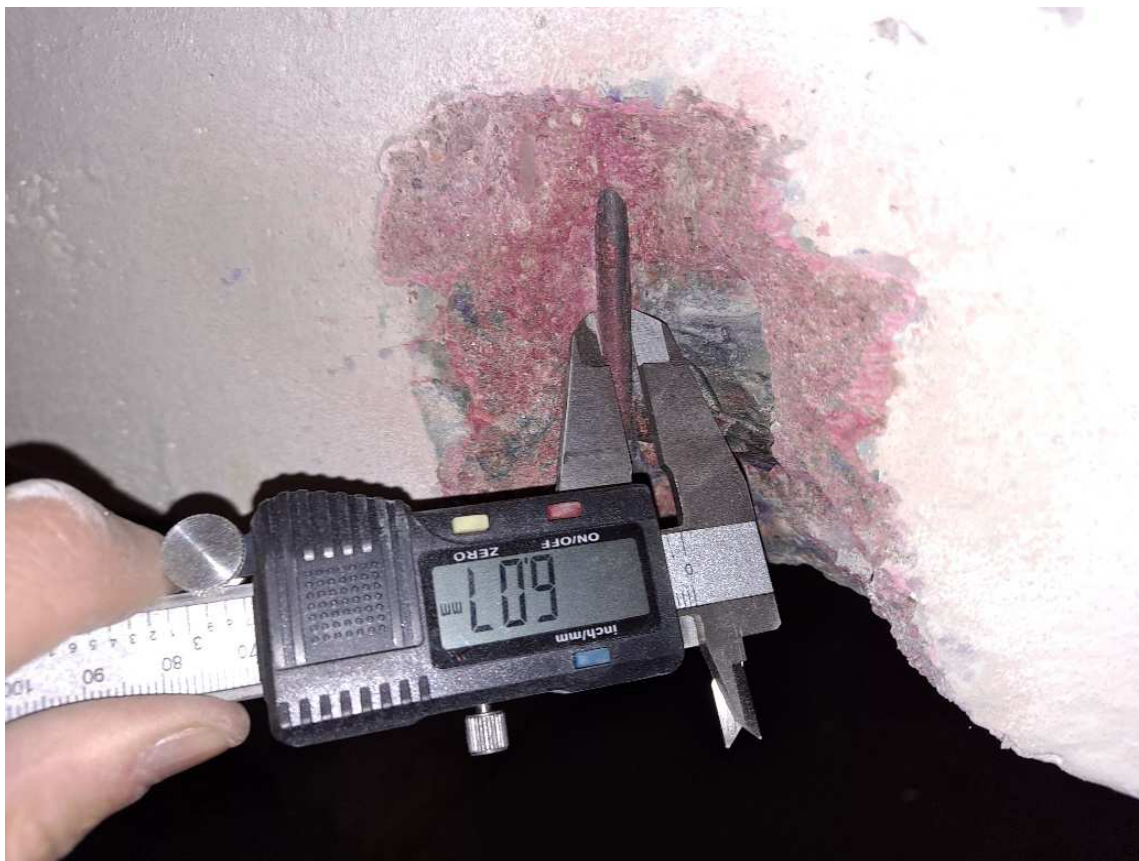
Rys. 51. Pomiar średnicy strzemion w belce –  $\Phi 6$  mm

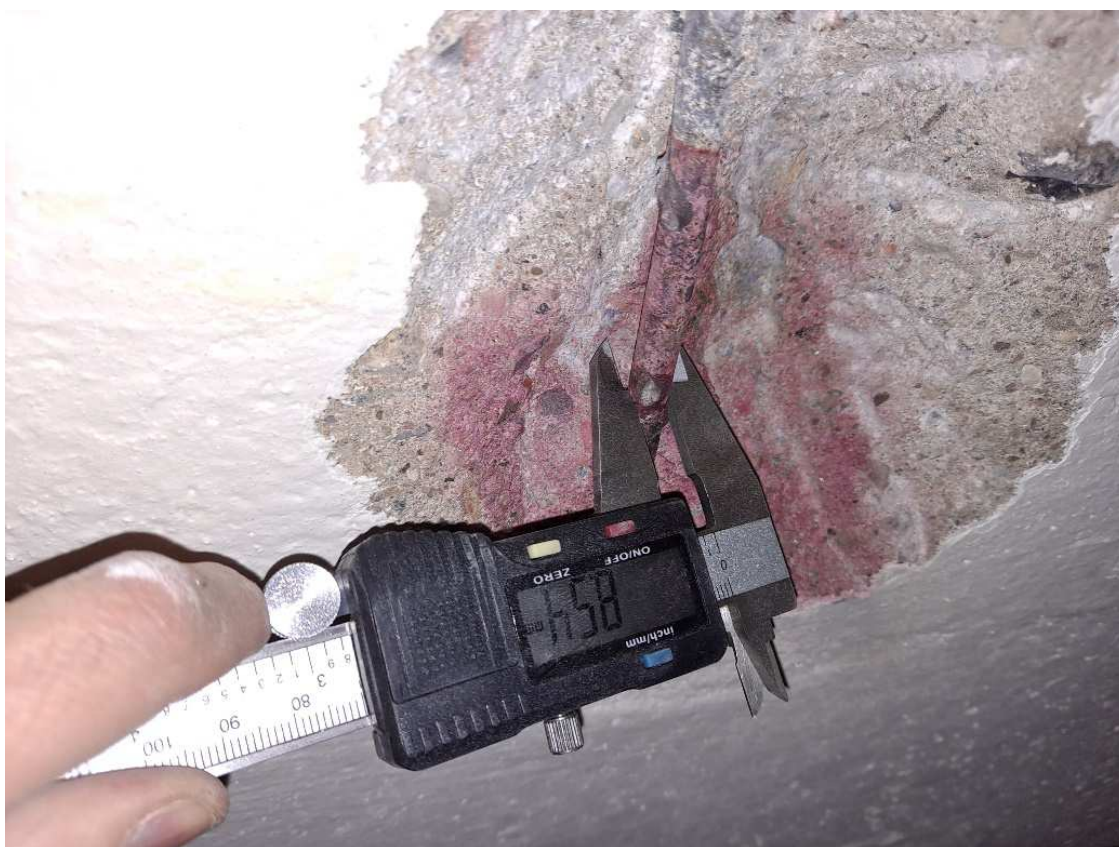
Rys. 52. Pomiar średnicy zbrojenia w płycie –  $\Phi 8$  mm
